Gubbängens sportfält

På- och nybyggnad, servicebyggnad

Översiktlig beskrivning

Bygglovhandling

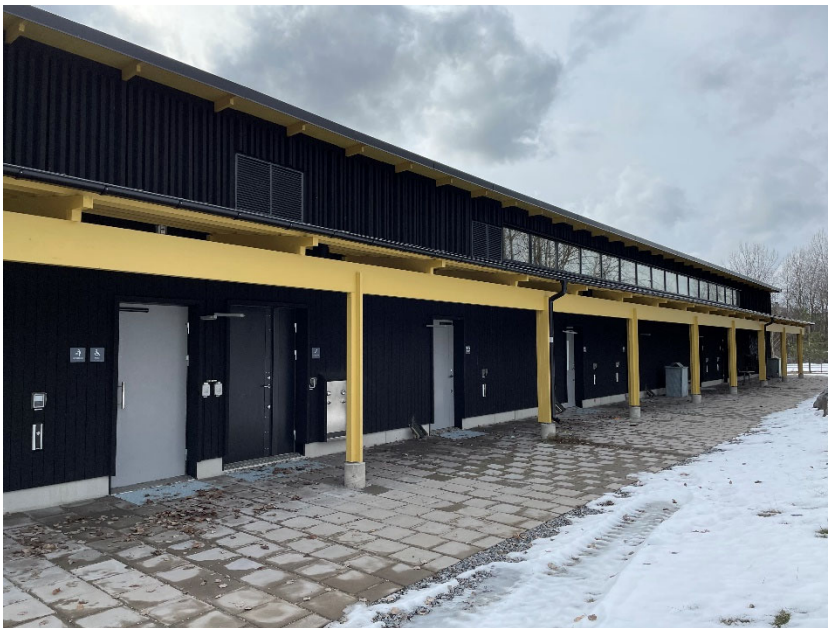
Befintlig servicebyggnad

Servicebyggnaden innehåller idag fyra omklädningsrum, omklädningsrum för domare, toaletter och förråd. Dessa ska kompletteras med bl a. ytterligare tio omklädningsrum, analysrum, nytt café, gym med löparbanor inklusive rehab, möteslokal, uppehållsrum, konferens- och administrativ del, kontor, tvättstuga, fler föreningsförråd, garage och personalytor.
