# Spelbomskan 9 med flera

Uppdragsnr:	Dagvattenutredning – Spelbomskan 9 med flera
Daterad: 2022-09-19	
Reviderad: 2024-09-24	
Handläggare: Michelle Fabrin

### DAGVATTENUTREDNING – SPELBOMSKAN 9 MED FLERA

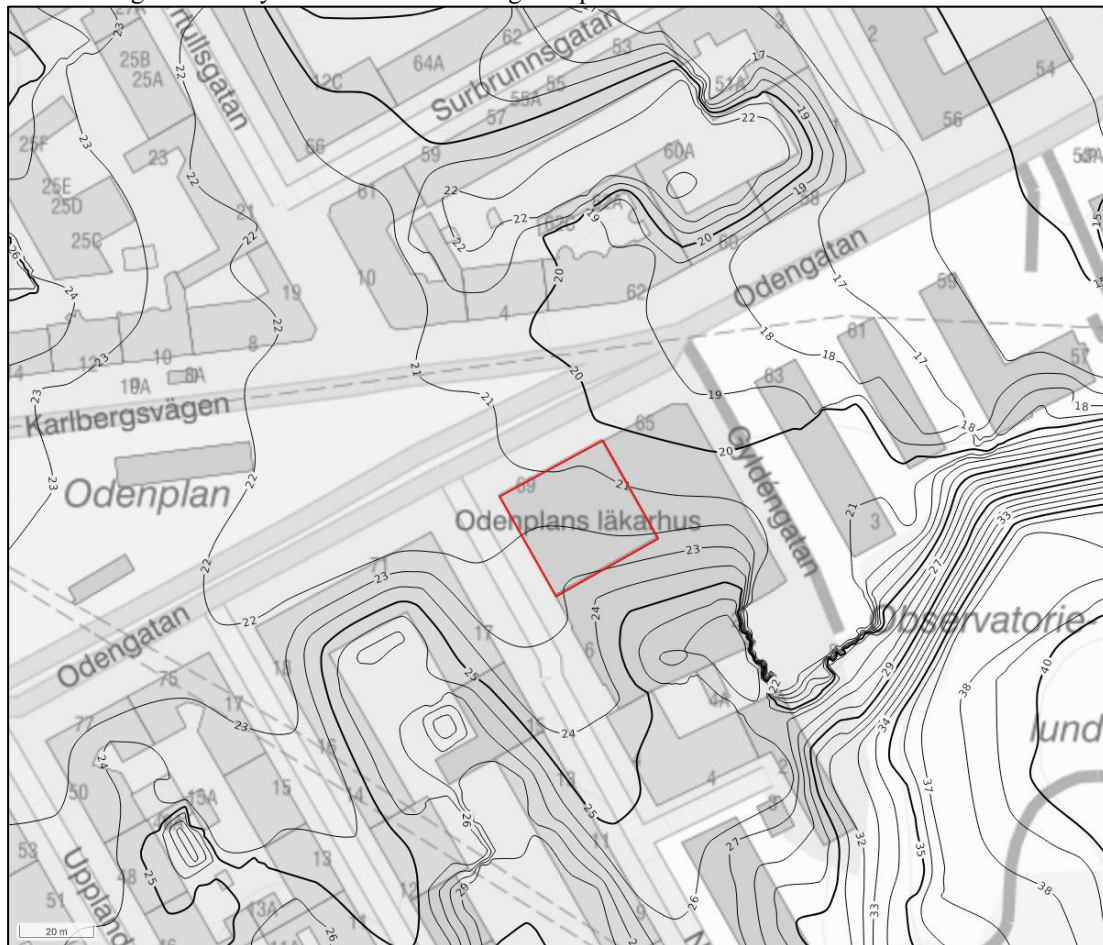
Figur 2: Topografisk karta över fastigheten med det omedelbara närområdet. Karta hämtat från SCALGO LIVE.

Det omedelbara närområdet utgörs primärt av hårdgjorda ytor med låg fördröjning av dagvatten. Avledning av dagvatten sker huvudsakligen via det kommunala VA-systemet där dagvattnet leds till recipienten Strömmen via Henriksdals avloppsreningsverk. Ytavrinningen följer områdets topografi och lutar i nordvästlig riktning, se *Figur 2*. Det finns inget vattenskyddsområde i anslutning till Spelbomskan 9.

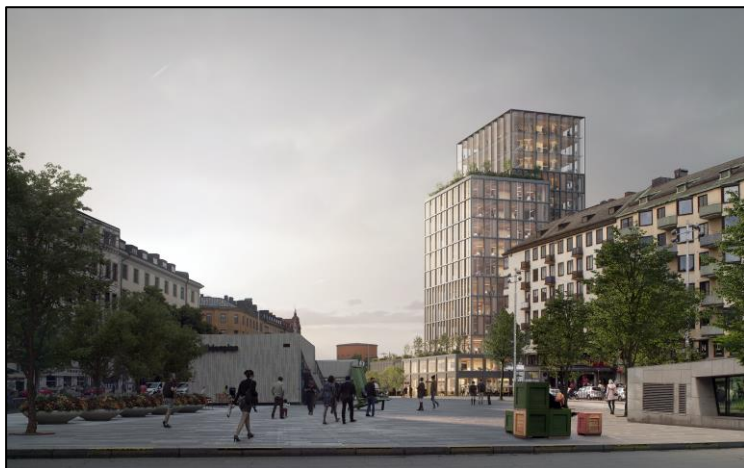
Figur 6: Planerad utformning av Spelbomskan 9 sett från Odenplan.

Den planerade verksamheten innebär att alla 14 våningar ovan mark kommer rivas för att ersättas av 15 nya kontorsvåningar, se *Figur 6*. Under mark finns det önskemål att bevara de 5 källarvåningsplanen.

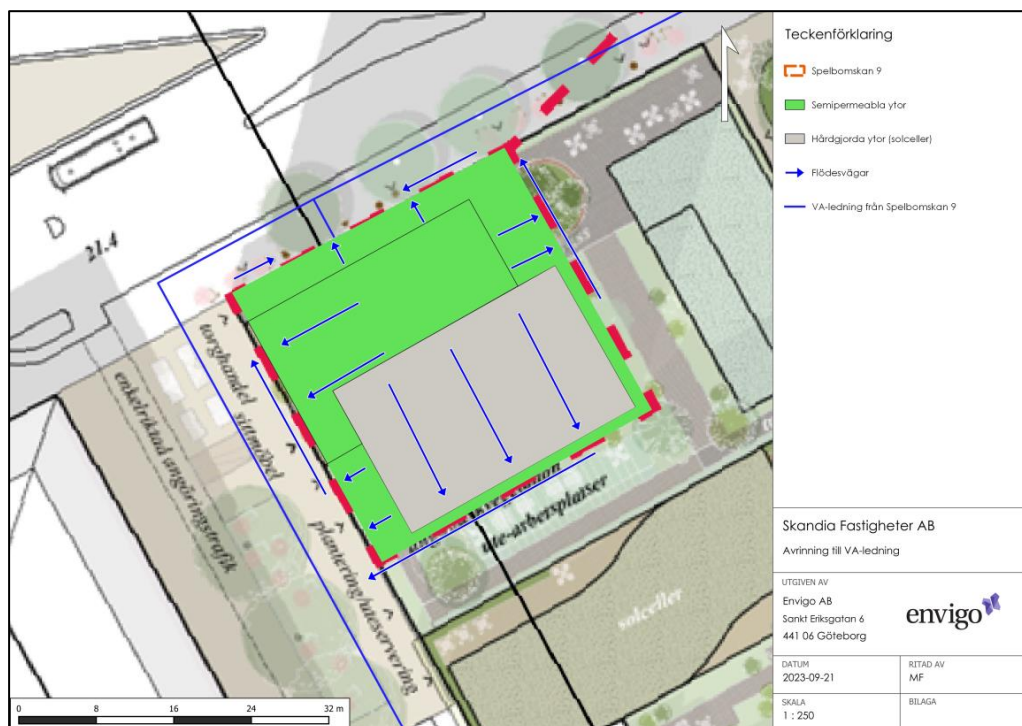
Rekommenderade dagvattenåtgärder för Spelbomskan 9 är sedumtak och planteringsbäddar. Planteringslådorna kommer fördröja och rena, medan sedumtaket magasineras och fördröjer dagvattnet i en sedummatta, dräneringssystem och stenull. Efter fördröjning leds dagvattnet från dräneringslagret på takytorna till marknivå via integrerade rännor i byggnadens fasad, se *Figur 16*. Dagvattnet leds till det kombinerade ledningsnätet som går till Norra Henriksdal (Strömmen) via Henriksdals avloppsreningsverk. Planområdet består enbart av takytor och därför ingen förändring ske på gatuplan.

Figur 16: Dagvattenhantering inkl VA-ledning för fastigheten Spelbomskan 9. Se även Figur 11.

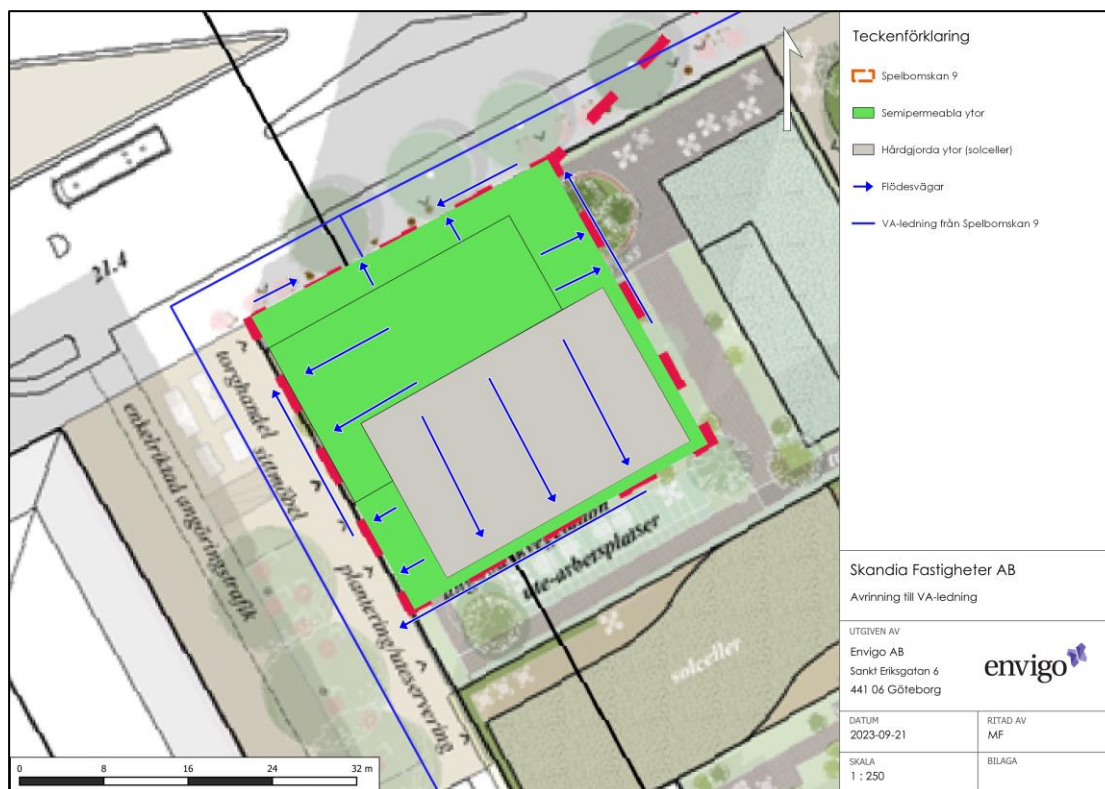
Rekommenderade dagvattenåtgärder för Spelbomskan 9 är sedumtak och planteringsbäddar. Planteringslådorna kommer fördröja och rena, medan sedumtaket magasinerar och fördröjer dagvattnet i sedummatta, dräneringssystem och stenu. Efter fördröjning leds dagvattnet från dräneringslagret på takytorna till marknivå via integrerade rännor i byggnadens fasad, se *Figur 18*. Dagvattnet leds till det kombinerade ledningsnätet som går till Norra Henriksdal (Strömmen) via Henriksdals avloppsreningsverk. Planområdet består enbart av takytor och därför ingen förändring ske på gatuplan.

Figur 18: Dagvattenhantering inkl VA-ledningar för fastigheten Spelbomskan 9. Se även Figur 11.
