Farfarstäppan 2

Stureby, Stockholm

Kulturmiljöutredning

2022-06-29

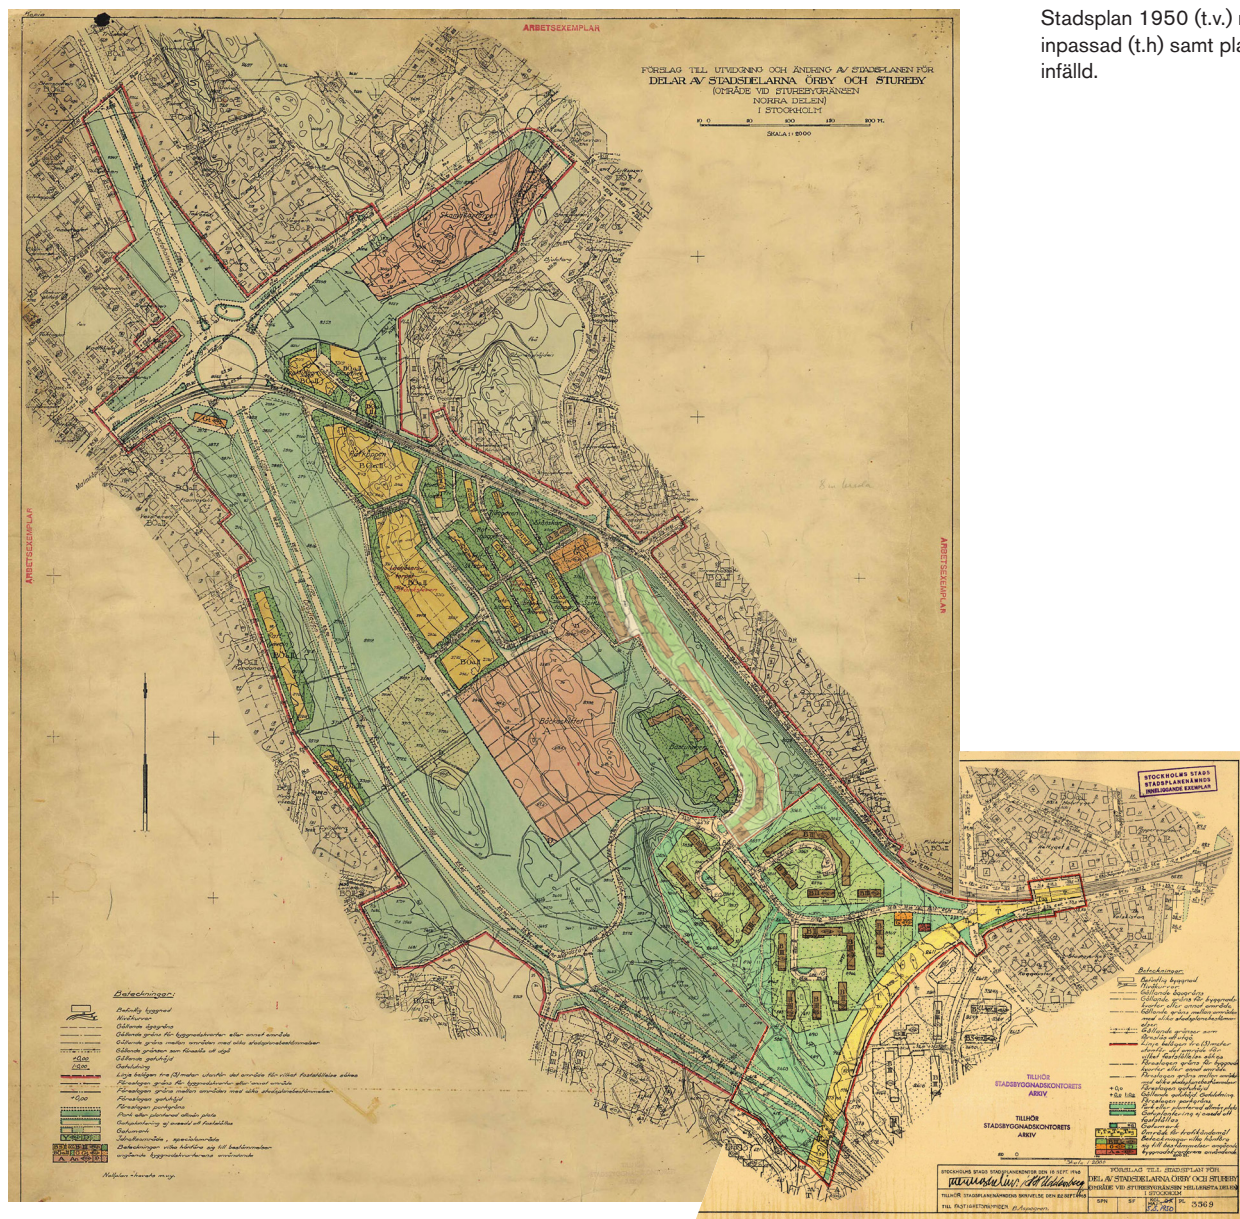
Stadsplan 1950 (t.v.) med planen från 1948
inpassad (t.h) samt planen för Farfarstäppan (1951)
infälld.

1948 upprättades en stadsplan, vilken omfattade kvarteren Tummaren, Skogskarlen och Virkesstapeln, en del av den då projekterade sträckningen för tunnelbanan mot sydväst, en liten del av den planerade huvudtrafikleden (nuvarande Örbyleden) samt ombyggnad av Stureby station.

Den stadsplan som omfattar hela flerfamiljshusområdet som Farfarstapplan är en del av upprättades 1950 och kan beskrivas som en liten grannskapsenhet och är liksom den tidigare signerad Sven Markelius m.fl. Planen bestod av lamellhus i tre våningar, ett mindre parti radhus i två våningar, villatomter i dalgångarnas sluttningar, en ny folkskola, en flickskola och ett mindre handelscentrum i anslutning till flerfamiljshuset. Planen har likt samtida planer en stor del sparad naturmark i anslutning till den nya bostadsbebyggelsen.

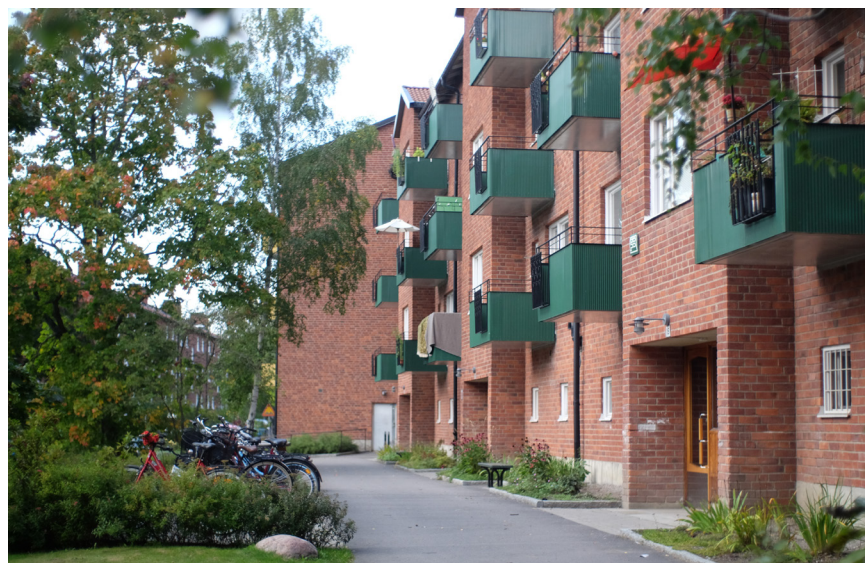
Välbevarad bebyggelse längs Bastuhagsvägen, med ursprungliga balkongfronter och hög grad av detaljering. Husen ligger indragna från gatan med grön förgårdsmark och är sammankopplade i långa band.

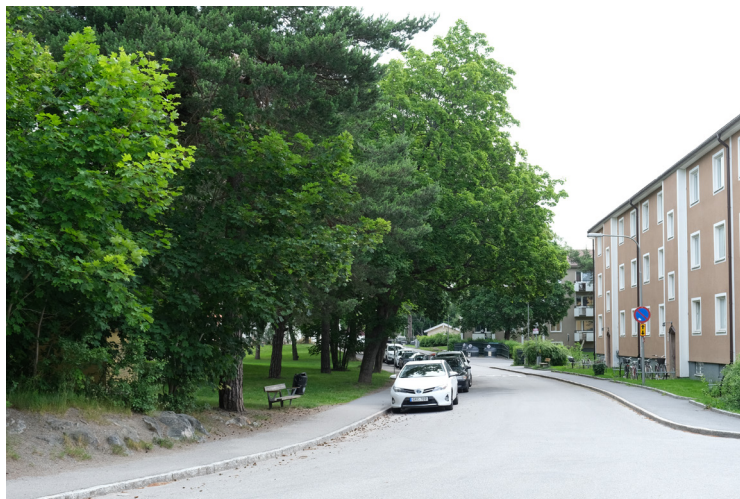
Planterade lönnar utgör karaktärsträd längs Bäckaskiftsvägen.

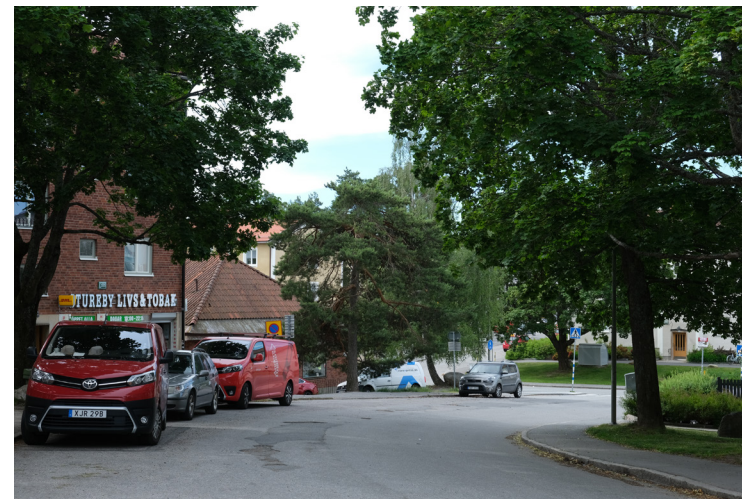
Bebyggelsen följer terrängen och området karaktäriseras av en stor mängd sparade träd, i bilden representerat av den knotiga tallen.

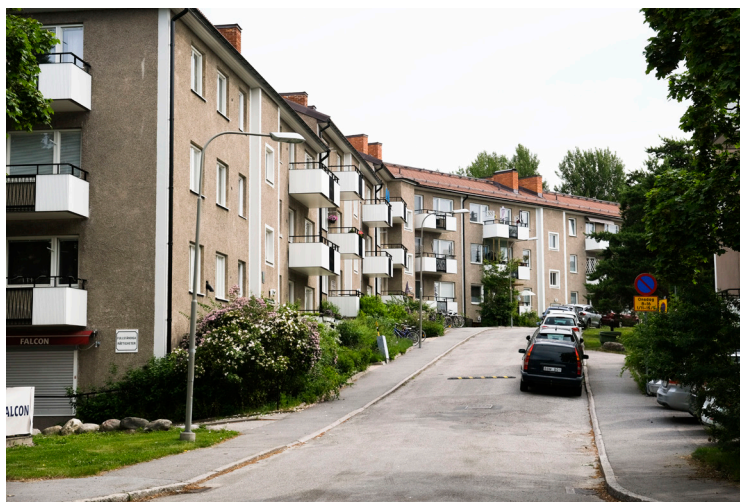
Lamellhusen håller samma trevåningsskala över hela stadsdelen.

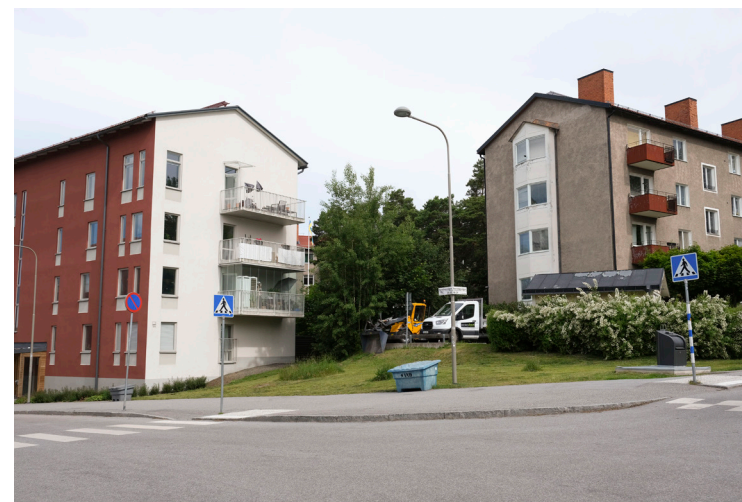
Möte mellan 1950-talets smalhus till höger och ett sentida utfört förtätningsprojekt till vänster. Notera skillnaden i våningsantal, tjocklek på byggnaderna, detaljeringsgrad, balkongstorlek och markbehandling i direkt anslutning till byggnaderna.

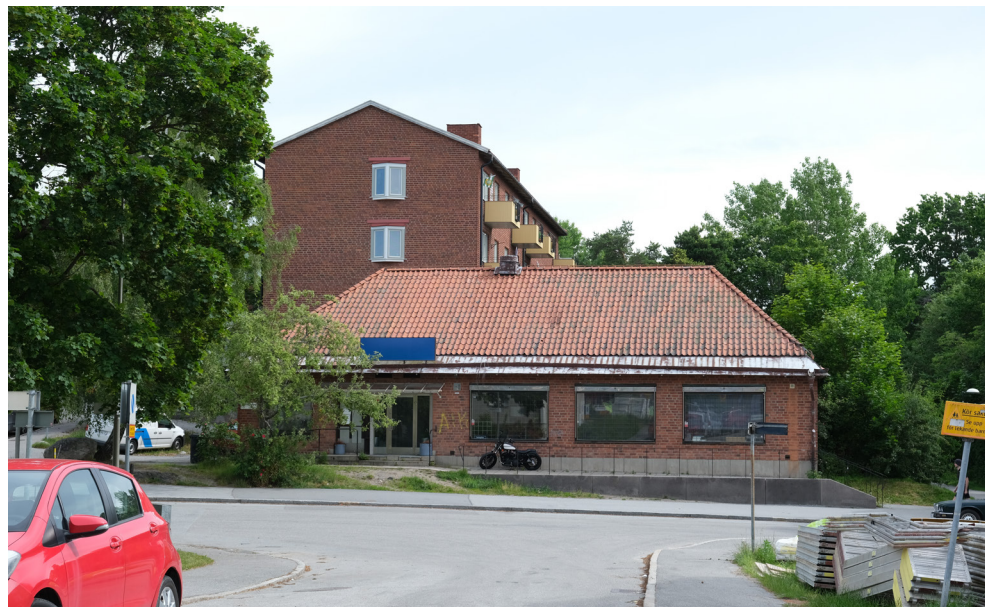
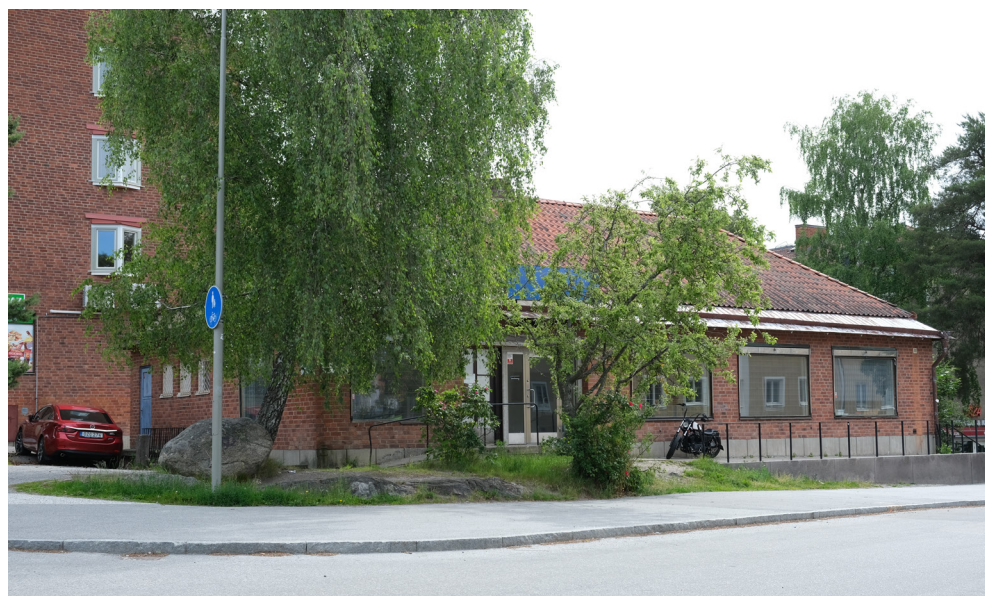
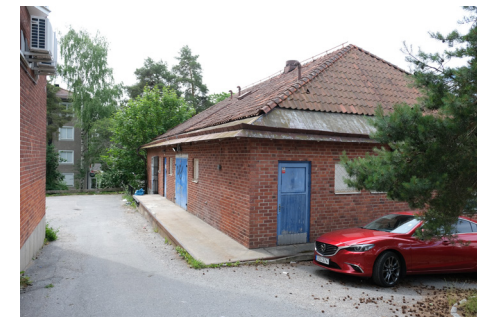
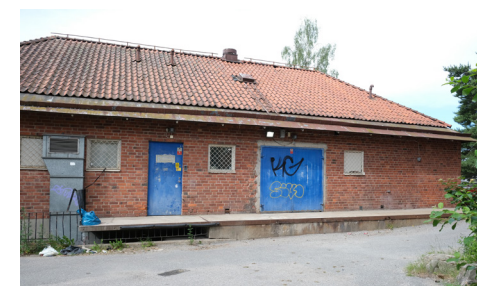
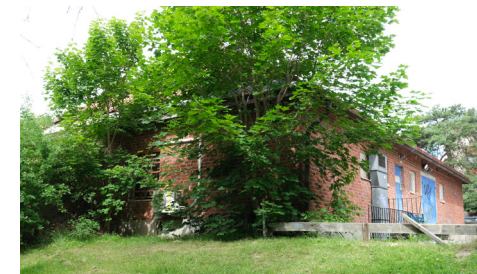
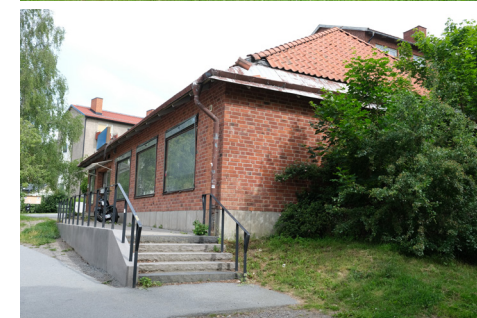
Byggnaden är i en våning och är placerad i slutet av den långa Farfarstäppan-raden av flerfamiljshus. Byggnaden agerar fond sett från säckgatan vid Bäckaskiftsvägen 10, samt när en ankommer området från väster längs Bastuhagsvägen.

Byggnaden har en förhållandevis enkel men tidstypisk karaktär, med relativt sparsmakad detaljering jämfört med bostadshusen, vilket kommer av att entrépartiet har bytts ut och att den tidigare konsumskylten i neon tagits ner.

Den före detta butiken har en sockel i gjuten betong med lodräta ritsar. Fasaderna är utförda i rött tegel med stor variation i färgskiftningar.

Entrén är sentida i aluminium. Övriga dörrar är generellt sentida med två undantag; mot norr och till källaren sitter karosseridörrar, möjligtvis ursprungliga. Entrén nås via en granittrappa som är relativt nytillkommen.

Skyltfönstren är ursprungliga i brunmålat trä med inbyggda markiser. På baksidan finns mindre enluftsfnster av vitmålat trä.

Taket är ett så kallat tälttak i plåt med tegeltäckning.

Fastighetens utemiljö består till stor del av en hårdgjord lastyta bakom byggnaden, samt en liten grönyta mot gatan där en äldre tall står.
