Antikvarisk konsekvensbeskrivning

Underlag inför planering och projektering

Fastighet: **Brädstapeln 16**
Adress: **Fleminggatan 18**
Stadsdel: **Kungsholmen**

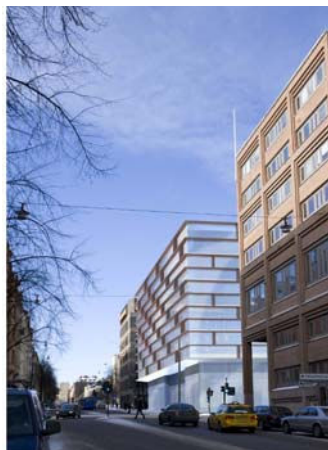
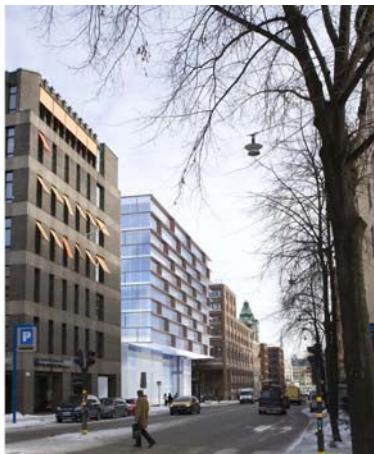
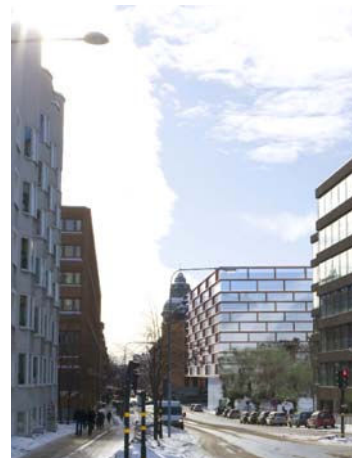
Förslag på nybyggnad, perspektiv mot gatorna TEMA Arkitekter

Projektet innebär att den låga byggnaden i kvarterets hörn mot Fleminggatan och Scheelegatan, benämnd *Grindstugan* rivs ned till marknivå och ersätts med en ny större och högre friliggande byggnadskropp med en egen ny gestaltning och fasaduttryck. Den nya byggnadskroppen erhåller en byggnadshöjd väsentligt högre än nuvarande byggnad, vilket innebär att den ansluter sig till omgivande byggnaders takfotshöjder. Den nya byggnaden uppförs och inordnas efter markunderbyggnadens stomme. Lokalerna under marken, bl.a. gymnastiksal och simavdelning med tillhörande utrymmen har arkitektoniska och konstnärliga kvalitéer såväl i gestaltning, materialkvalitet som konstnärlig utsmyckning och behålls i stort sätt intakta.

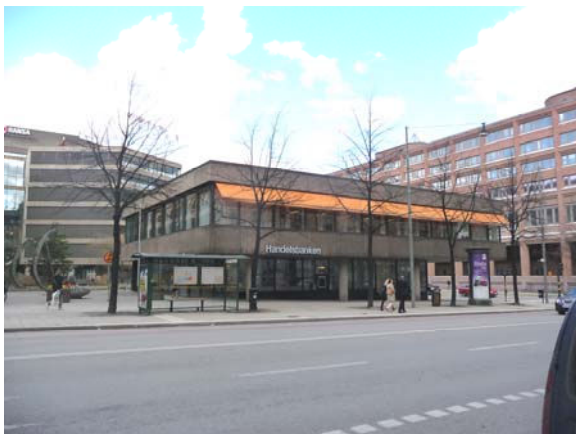
Grindstugan med fasad mot Fleminggatan

Den föreslagna nybyggnaden på platsen innebär att en ursprunglig väl gestaltad byggnad rivs. Detta utgör en förändring av ursprungsanläggningen som idag är väldigt intakt till sina byggnadsvolymer, även om smärre förändringar har skett genom åren i park och i vissa fasader. Visserligen utgör byggnaden storleksmässigt en mindre del i förhållande till Trygg Hansa Huset som helhet, men utgör ändå en väsentlig byggnadsdel och gestaltningskomponent, och var idémässigt tidigt med i skisserna som uttryck och idé i kvarterets öppna komposition. (se tidig skiss ovan till höger) och var samkomponerad med parken och platsen som helhet. Åtgärden med föreslagen rivning innebär en inte oväsentlig påverkan på de utpekade kulturhistoriska värdena i förundersökningen. Se under rubrik *kulturvärde* i den antikvariska förundersökningen.

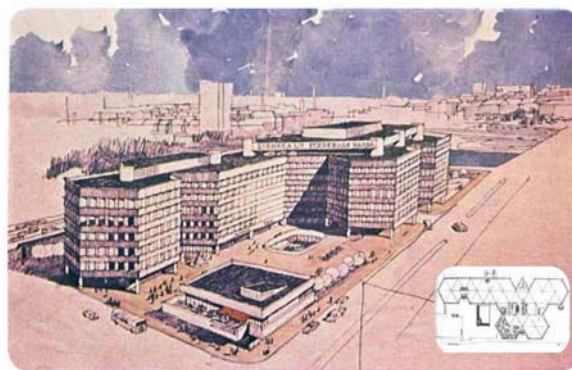
Tidiga skisser där konceptet med hexagoner genomförts mer konsekvent.

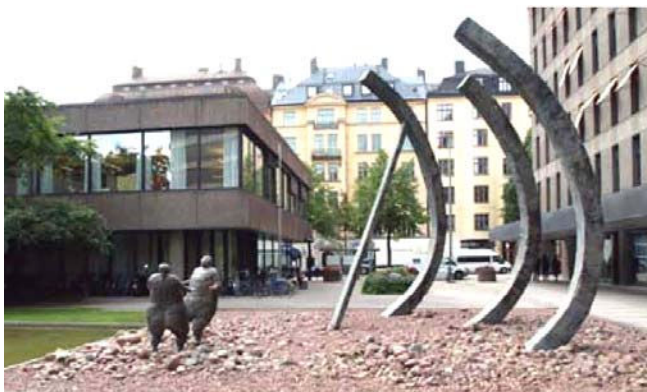
Noas Dans av L Tollberg

Ett antikvariskt krav som bör ställas är därför t.ex. att den tongivande, och för Trygg Hansa Husets utformade konstverket; *Noas Dans* av L Tollberg, inordnas med en ny lämplig placering i parken tillsammans med ovan nämnda inslag på ett lämpligt sätt. Även val av nya kompletterande växter bör följa ursprungliga gestaltningsidéer.

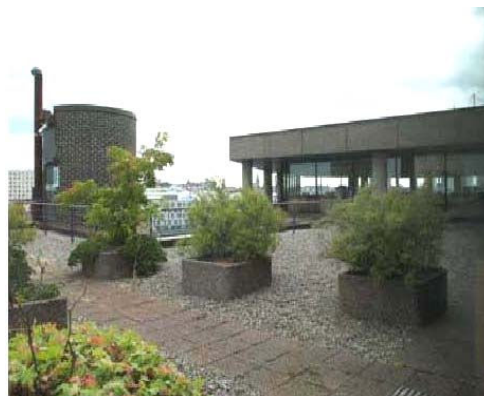
Terrasser med sammanträdesrum på huvudbyggnad

Samtidigt görs den bedömningen att den föreslagna nybyggnaden till volym och utbredning, med utnyttjande av befintlig stomme i källarregioner placeringsmässigt och arkitektoniskt har anpassats och inordnats på ett lämpligt sätt på tomten betraktat som ett nytillskott, och kan tillvarata platsens väsentliga rumsliga värden. Interiörmässigt under gården bevaras i huvudsak utpekade interiörkvaliteter i källaren genom att utnyttja befintlig pelarstomme, liksom utpekade kulturvärde i bad och gymnastikhall med tillhörande avdelningar, vilket är positivt. Den nya byggnadens takarkitektur ansluter till Trygg-Hansa Husets ursprungsidé med stora *grönytor* med *trädgårdsinslag* på de platta taken. (se foto ovan till höger).

En diskussion har förts om lämpligheten av en indragen terrassbyggnad på taket innehållande hiss, teknikhuvar samt nödvändiga skötselutrymmen för takets växter och viss möjlighet till sammanträdesrum i anslutning till takterrassen. Ur antikvarisk hänsyn möts inga hinder till en sådan lösning, utan ses snarast som positivt, eftersom det ansluter till trädgårdstraditionen i kvarteret, med *trädgårdar* och *terrassbyggnader* på taket. En sådan lösning skulle även innebära en ökad varsamhet med mindre ombyggnadsåtgärder i gårdsunderbyggnadens känsligare utrymmen, då sammanträdesrum ej skulle behöva inordnas i dessa regioner utan kunna förläggas i terrassbyggnad på taket medgivna kvaliteter, se foto ovan t.h.
