KOMPLETTERANDE KULTURHISTORISKT UNDERLAG
BRÄDSTAPELN 13

BRÄDSTAPELN 13

Kompletterande kulturhistoriskt underlag

Tyréns AB

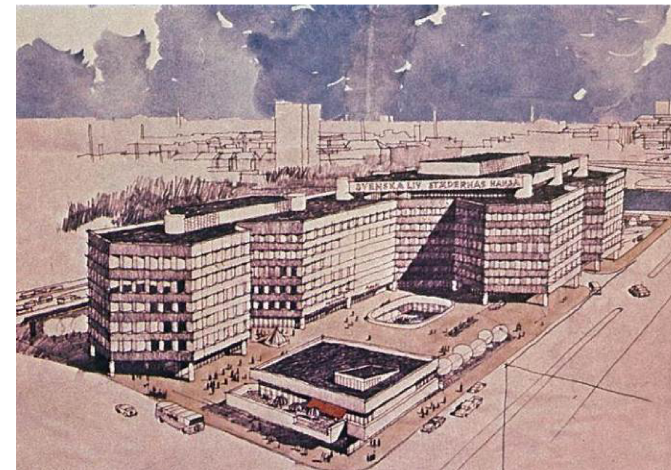
Tidig skiss som visar en mer uppbruten volym på Skeppets plats. Notera trafikleden, den planerade Rådmansleden, i vänster bildkant. Ur Karlström. 1978.

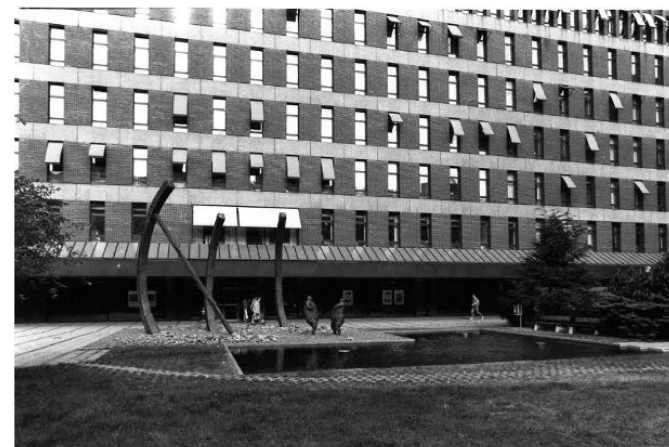
Gården och del av Skeppets fasad år 1989. Det är tydlig skillnad i markplaneringens karaktär på skeppets östra och västra sida. Foto: Stockholms stadsmuseum.

Markremsan väster om Skeppet upptogs till stora delar av rampen till garage och lastmottagning. I södra delen fanns dock ytor som omfattades av Holger Bloms uppdrag som landskapsarkitekt. Till skillnad från den strikta och till stora delar hårdgjorda gården på östra sidan av Skeppet anlades här gräsmatta. Närmast fasad anlades ett betongtråg som fylldes med runda stenar. På gräsytorna planterades enligt ursprungliga ritningar hägg och korallkornell. Fotografier från 1989 visar dock ett mer varierat växtbestånd med fler träd och färre buskar.

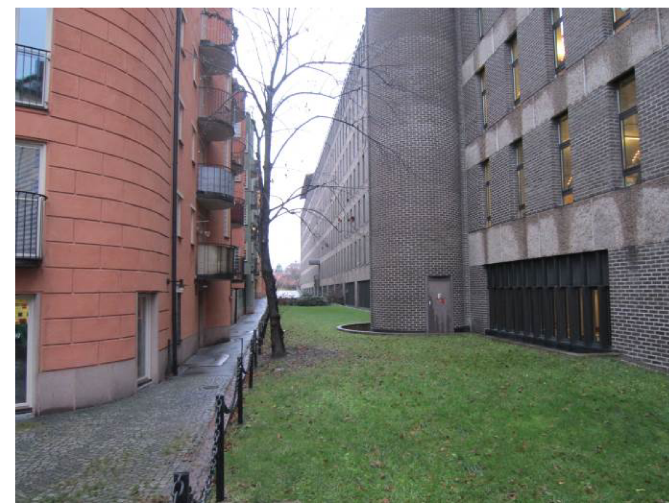
Mellan Skeppet och bostadshuset vid Carl-Gustaf Lindstedts gata finns ett smalt gatt som i huvudsak är bevuxet med gräs.

När S:t Eriksområdet byggdes på 1990-talet placerades det ostligast belägna bostadshuset inom kvarteret Brädstapeln och parkytan krympte till en smal remsa med gräs. Något enstaka träd från Holger Bloms planer kunde stå kvar.

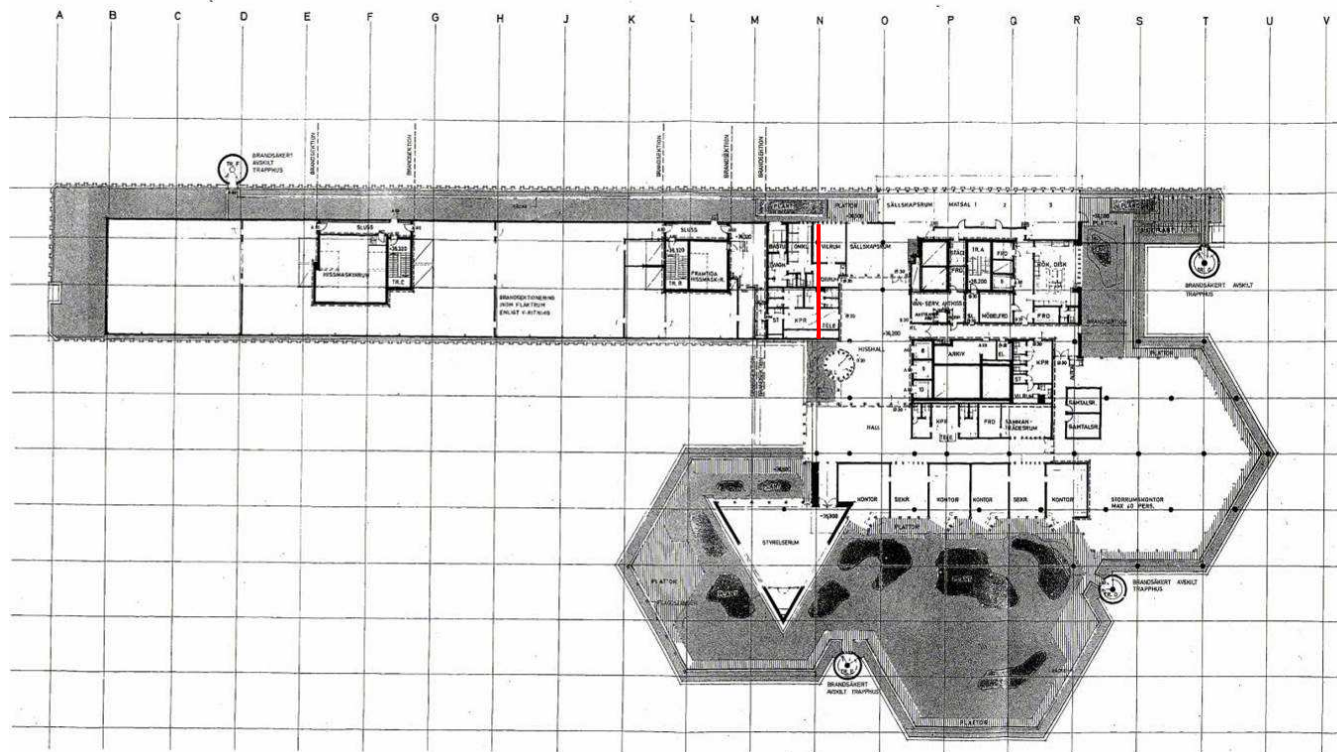
Representations- och styrelserummen har kvar sina ursprungliga funktioner. Den f.d. bastun med tillhörande omklädningsrum hör till Brädstapeln 13 och har fått ny funktion som fastighetsskötarexpedition. Bastun finns inte längre kvar. I övrigt upptas hela planet inom Brädstapeln 13 av teknikutrymmen.

Plan 7 i Stockholms stadsbyggnadsnämnds arkiv. Norr till höger.

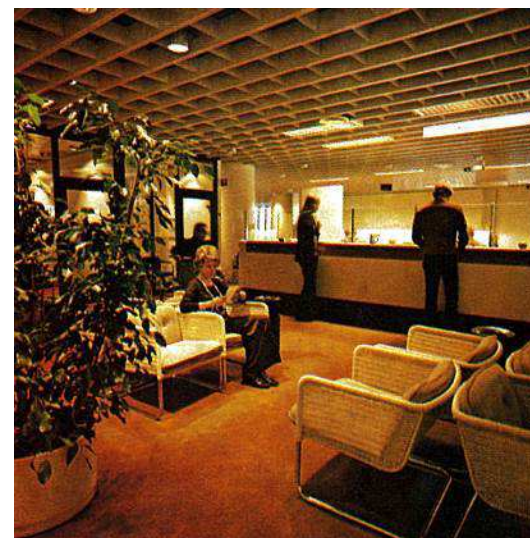
Inga fotografier från butiksgatan har påträffats men denna bild från Trygg-Hansas kundtjänst, belägen i samma plan men i muttrarna, kan ge en bild av inredningen med diskar och glaspartier. Bild ur Karlström, 1978.

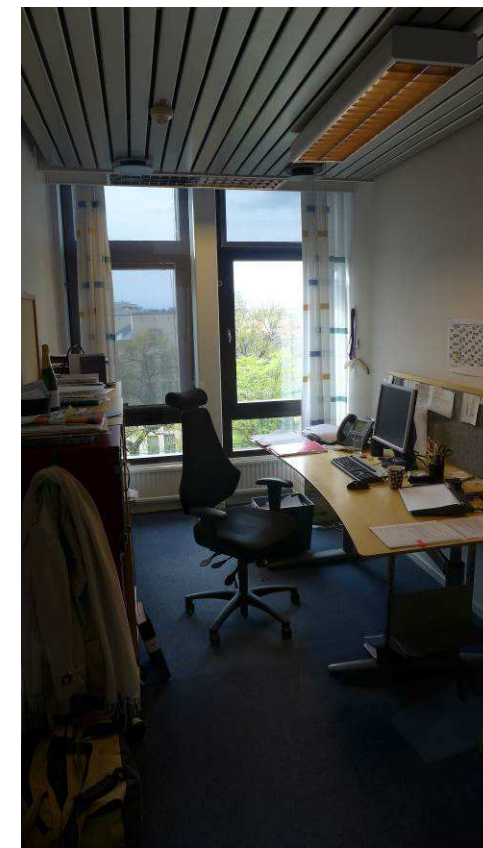
Bild från Plan 6 i Skeppets norra del, Brädstapeln 16. Sannolikt finns inga lika välbevarade kontorsrum inom Brädstapeln 13.

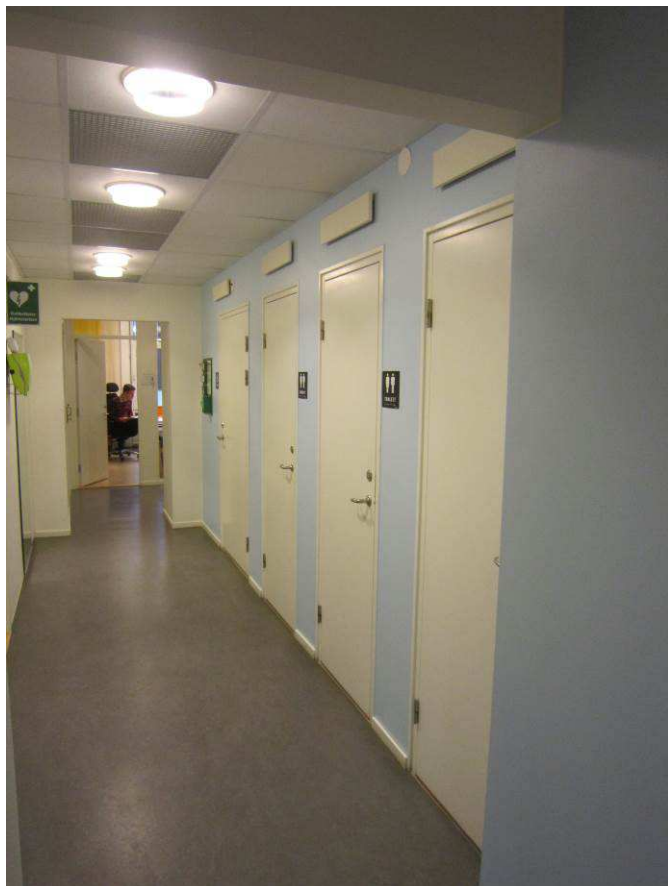
WC-paket i kärnan. Dörrar och karmar är ursprungliga.

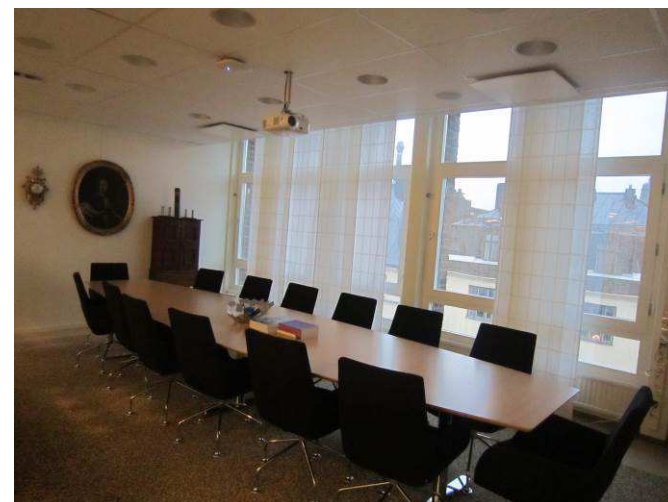
Sammanträdesrum på plan 6. Fönstren har målats vita.

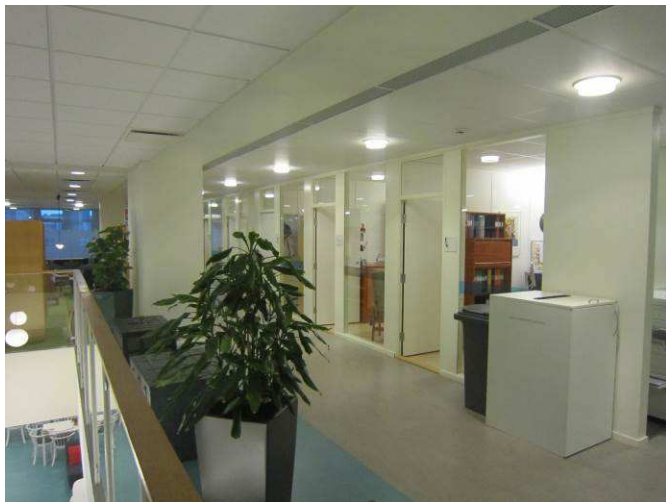
Plan 6. Alla ytskikt och synliga installationer är utbytta under 2000-talet.

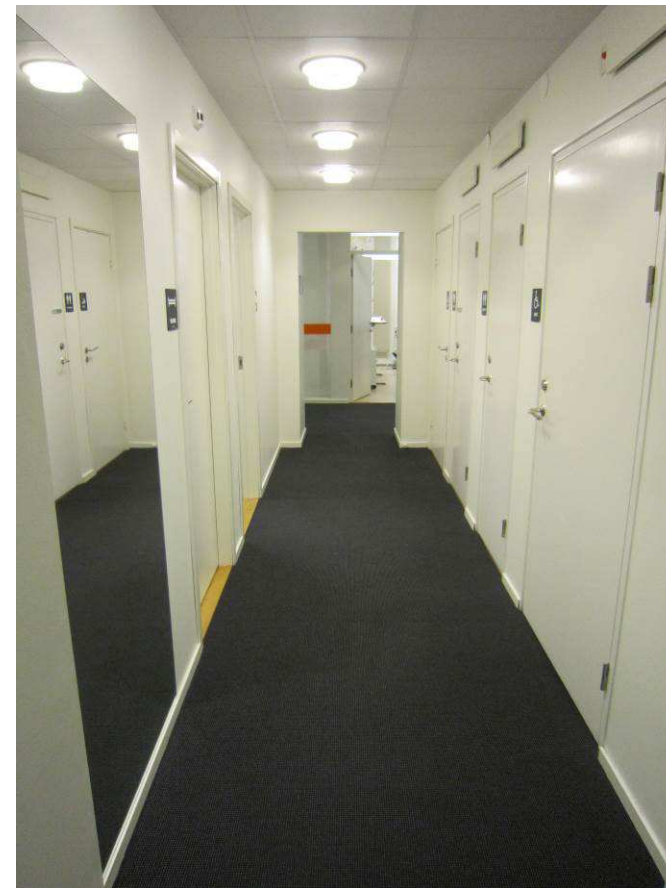
Kärnan på Plan 5. Nya dörrar till vänster, ursprungliga till höger. Jämför med bild på föregående sida, det finns en variation vad gäller ytskikt, undertak etc. eftersom kontorsytorna anpassats vid olika tillfällen.

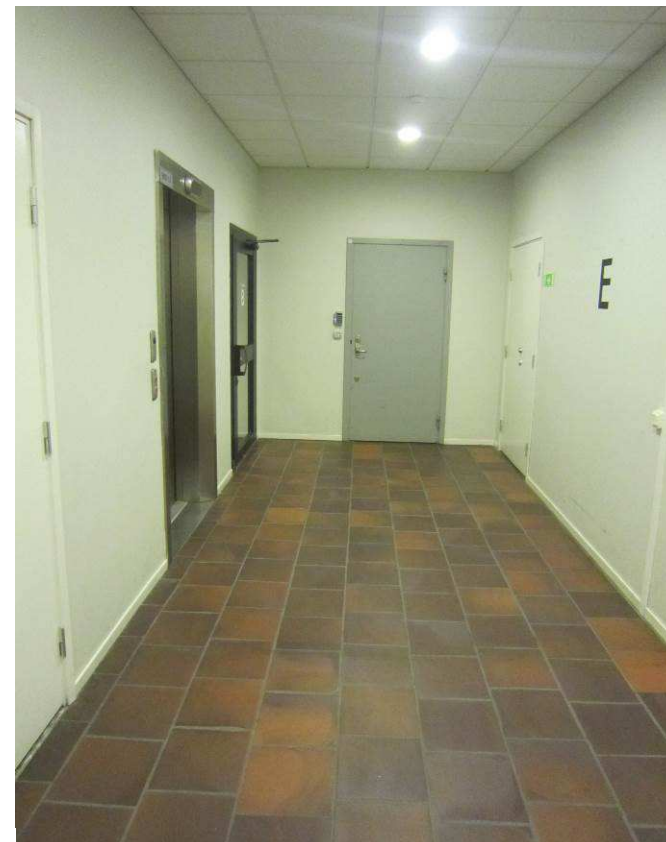
Entréhallen till Trapphus B.

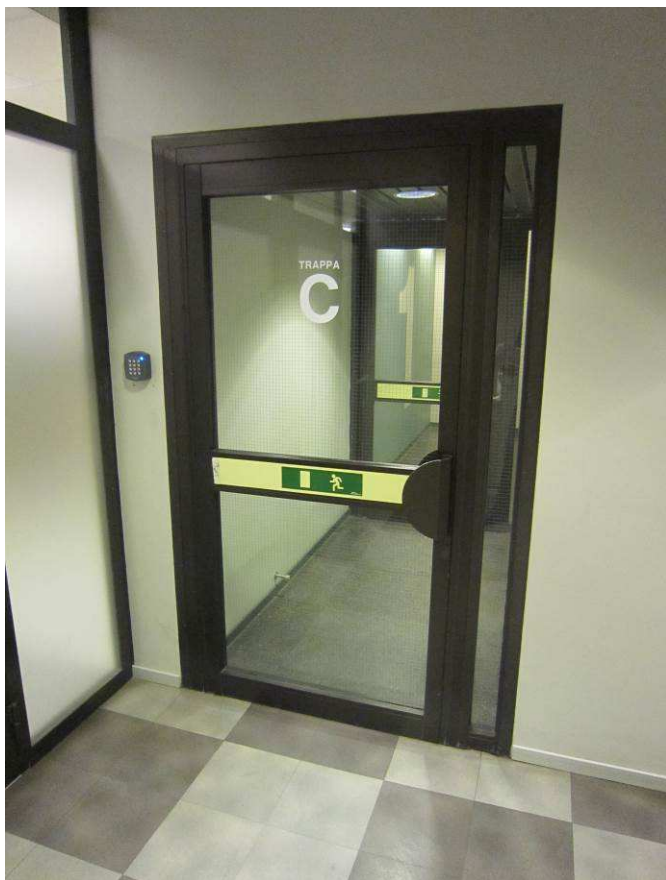
Aluminiumpartierna som avgränsar mot kontorsytorna är utbytta mot nya partier av bruneloxerat aluminium. De dubbla dörrarna är ersatta av en dörr per parti. Dörrar till slussar är genomgående bevarade

Dörr mellan hisshall C och sluss till trapphus. Till skillnad från partierna in till kontoren är dessa dörrar ursprungliga.

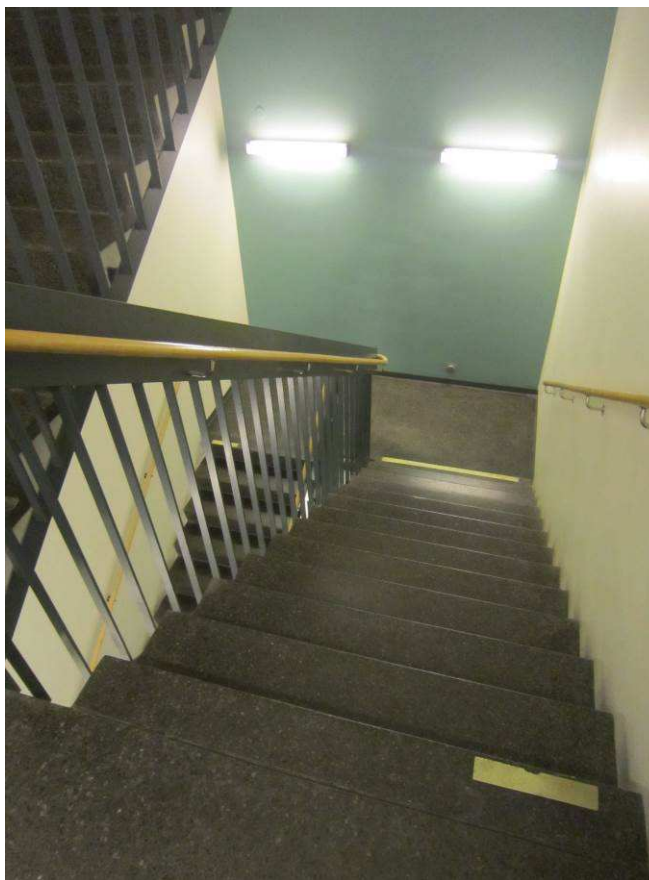
Trapphus C med färgsättning från 2000-talet.

På Plan 1-6 har hisshallarna vid Trapphus C ändrats med nya golv bestående av kompositplattor i två nyanser av grått.

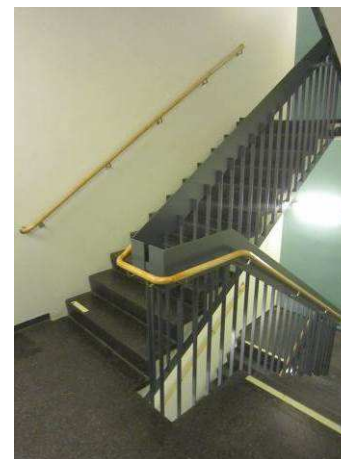
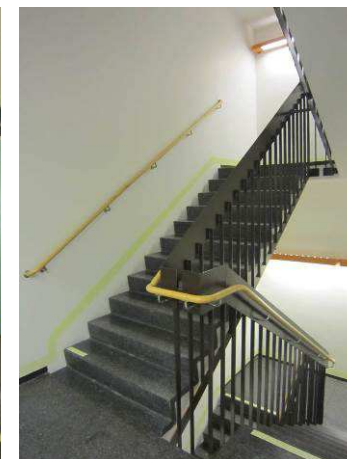
I mötet mellan trapploppen sitter specialformgivna smidesräcken som sannolikt inte har ursprunglig bemålning. På smidesräcket och längs väggarna finns ursprungliga handledare i lackad björk monterade.

Trapphus C jämfört med Trapphus A (Brädstapeln 16) Smidesracket i trappa C har inte kvar den ursprungliga bruna kulören och lysrörsarmaturerna är utbytta.

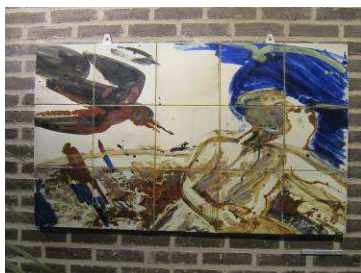
Carl-Harry Stålhanes emaljkonst i entréhallen.

Med klinkergolvet, tegelväggarna och aluminiumpanelen i taket har entréhallen en robust och påkostad prägel. Ett konstverk av Carl-Harry Stålhanes, utfört på emalj, bidrar till att ge rummet en särstatus i Skeppet.

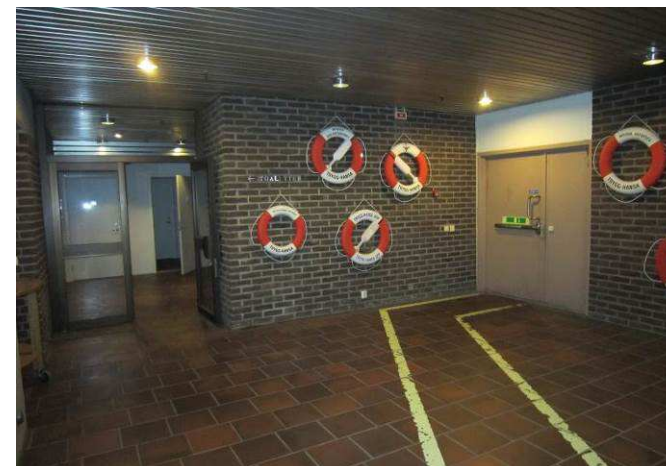
Södra foajén till matsalen, Plan S.

Under entréhallen ligger södra foajén till matsalen i Plan S. Foajén är utformad i samma material som entréhallen.

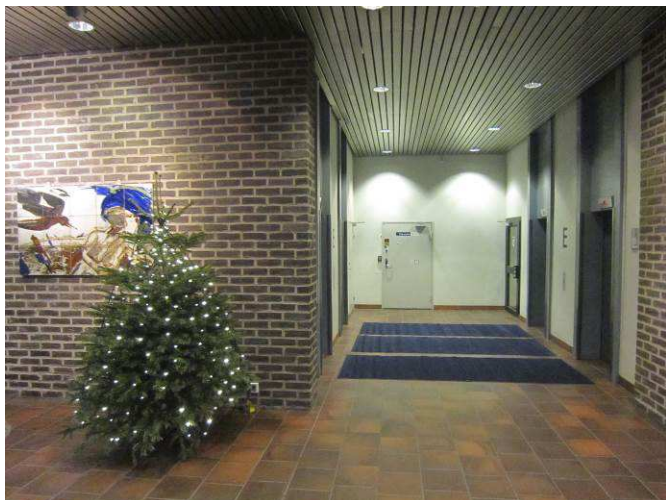
Entréhallen är L-formad med f.d. receptionsdel närmast fasad och en smalare hisshall längre in.

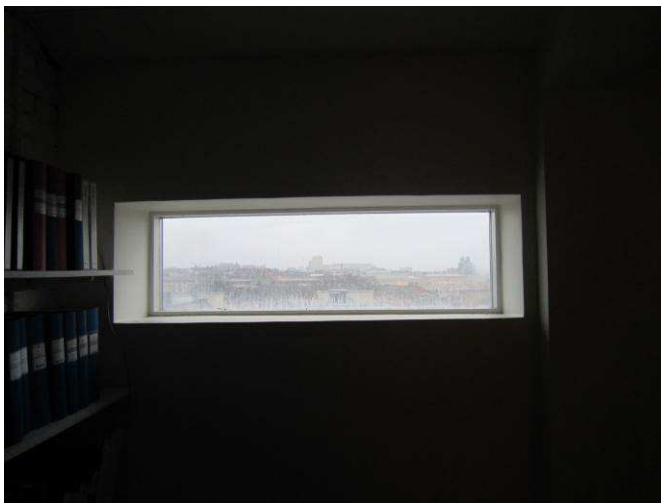
Högt placerat fönster genom vilket bastubadarna tidigare kunnat blicka ut över staden.

Bastulokalerna har förändrats i mycket hög utsträckning. Numera är det endast ett liggande fönster som de bastubadande tidigare kunde betrakta staden ifrån som vittnar om den ursprungliga funktionen.

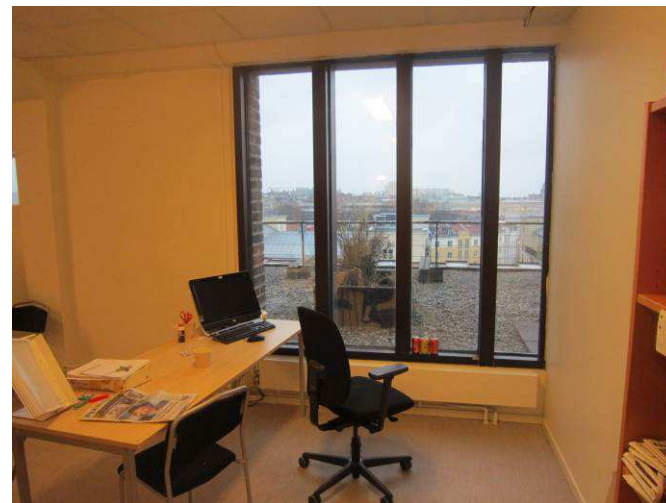
Fönsterparti i förrummet till f.d. bastu, numera kontor för fastighetsskötaren.

2014 inryms fastighetsskötarexpeditionen i dessa lokaler. Planlösningen har ändrats och samtliga ytskikt är nya.

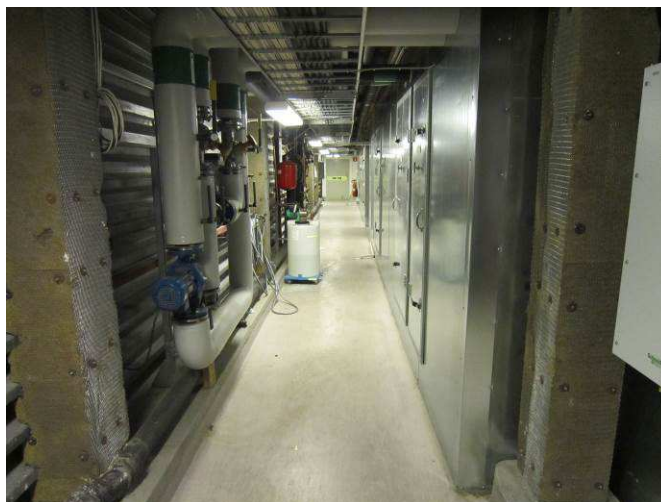
Längs teknikvåningens västra yttervägg sträcker sig en korridor.

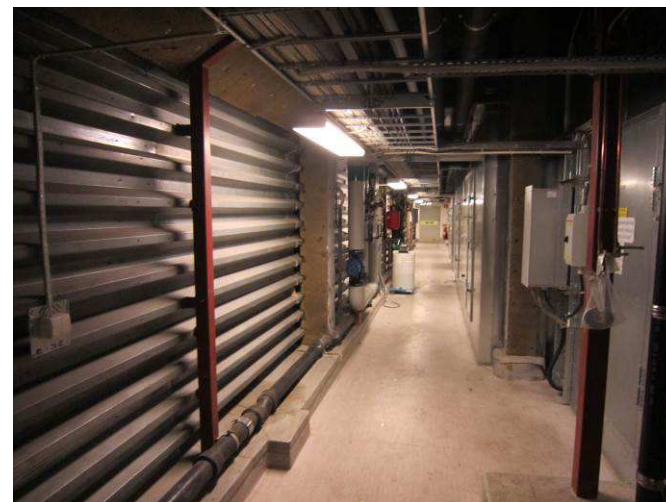
Teknikvåningen är uppförd med stålstomme och väggar av kraftigt korrugerad plåt.

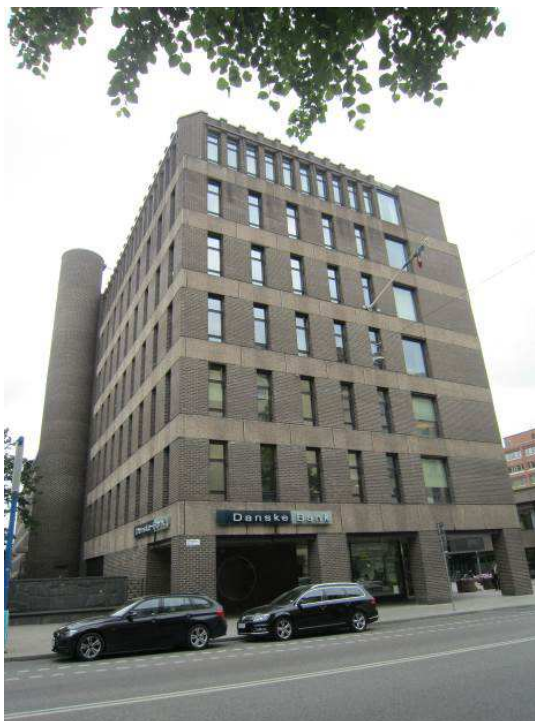
Fasaden i gavelns bottenvåning har ändrats vid ett par tillfällen. År 1980 monterades en bankomat vid hörnet mot gården. 1997 byggdes entrén till den f.d. postlokalen om för Trygg-Hansas butik med nytt utbyggt entréparti med karuselldörrar, utfört i rostfritt stål. Glaspartierna utökades över hörn in mot gården eftersom fasadlivet flyttade ut och i gaveln sattes ett runt fönster in. För ritningarna svarade Tengboms.

Högre upp på gavelfasaden finns en tydlig asymmetri. Fasadutformningen på västra långsidan med rytmiskt placerade fönster fortsätter över hörnet mot sydväst och in på gaveln. Vid hörnet mot gården bryts mönstret av stora fönster i förlängningen av invändig korridor. Hörnet intill är slutet med stora murade väggytor.

Gaveln mot Fleminggatan har en tydligt asymmetrisk uppbyggnad.

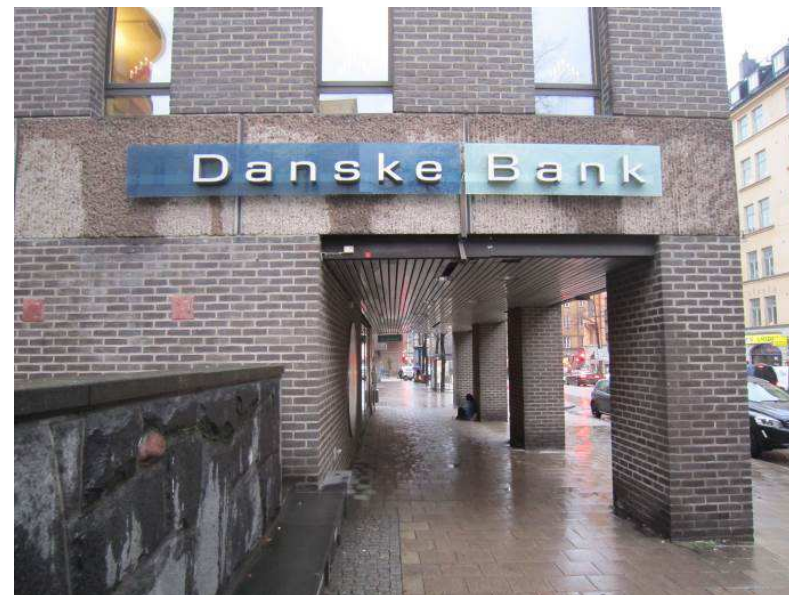
En låg, tung arkad ger en väderskyddad passage genom byggnaden. Det blanka aluminiumtaket reflekterar dagsljuset.

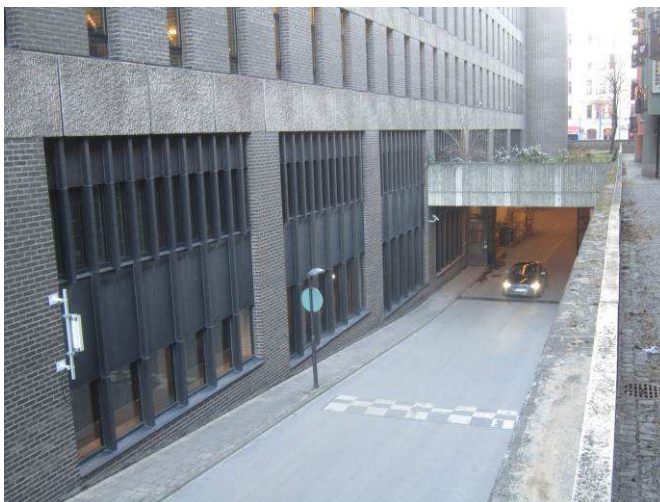
Mot garagerampen öppnar sig stora fönsterpartier.

Samma motiv men i mer omfattande tappning kännetecknar fasaderna mot rampen till garaget och lastmottagningen. Innanför glaspartierna syns den breda lastgången och därinnanför fönsterpartierna till restaurangköket.

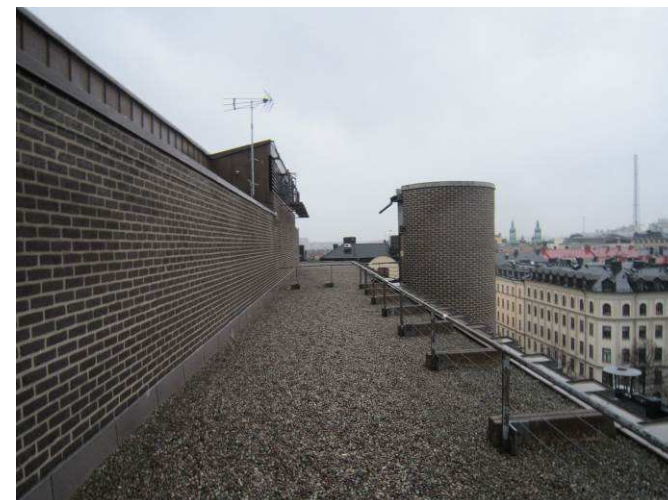
Teknikvåningens fasad mot väster är i nedre delen klädd med en beklädnadsmur av helsingborgstegel.

Teknikvåningen har en beklädnad av tegel mot väster.

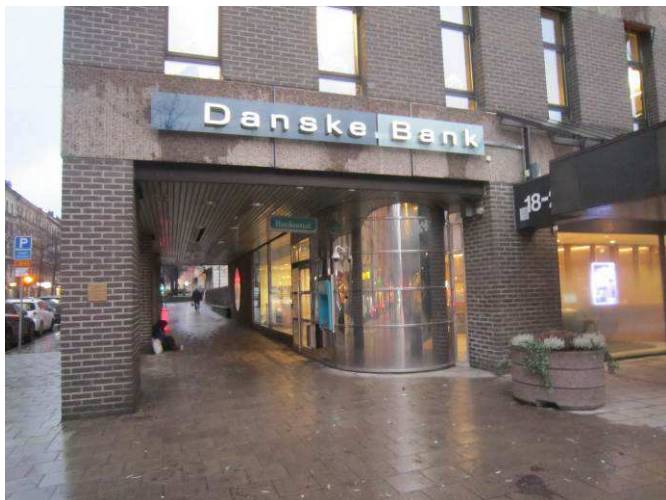
De två ursprungliga entrépartierna i bottenvåningen mot gården är båda förskjutna utanför fasadliv och utformade som slussar. Det rostfria partiet till entréhall C är tydligt överordnat det smalare och enklare partiet i bruneloxerat aluminium som numera leder till caféet F20.

De svängda formerna i dessa entrépartier har inspirerat till den ombyggda entrén till Danske Bank.

Entrén till banklokalen är ombyggd. De rostfria partierna är inspirerade av övriga entréer vid gården.

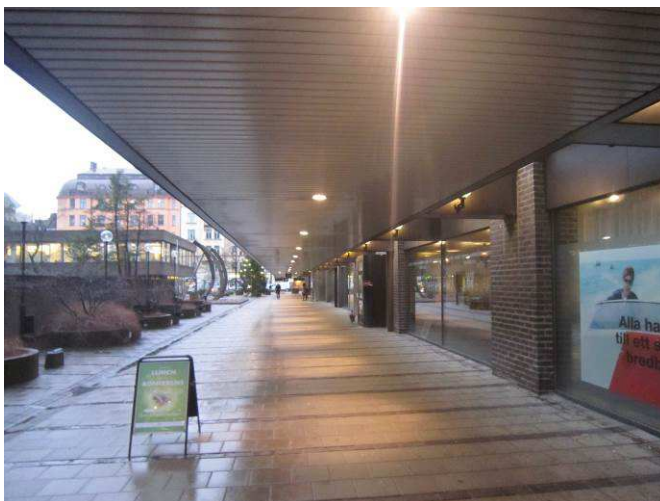
Det långa skärmtakets undersida är klädd med ursprunglig aluminiumpanel.

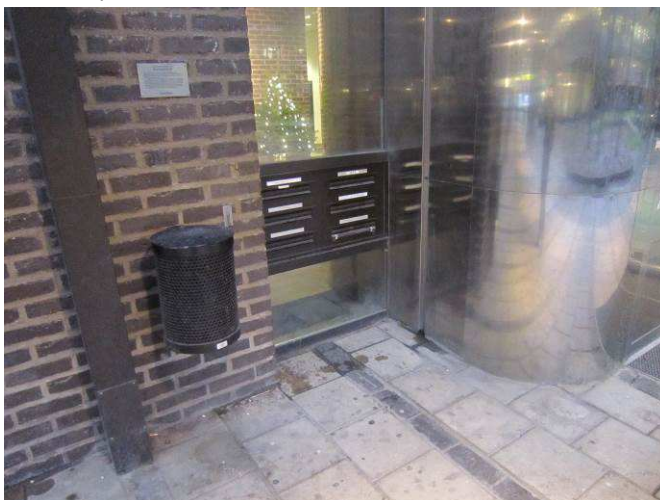
Ursprunglig postbox integrerad i fasadparti vid Skeppets huvudentré.

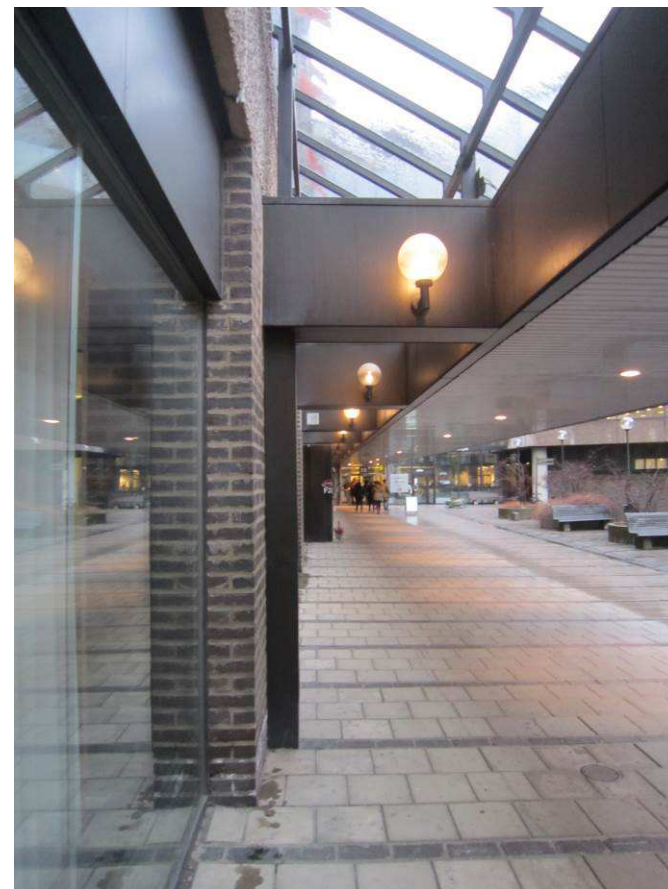
Skärmtakets konstruktion med plåtklädda balkar och lanternin i aluminium och glas.
