Miljöteknisk markundersökning Björn- mossevägen Norra

Vällingby Stockholms kommun

PROJEKTNUMMER: 181379

2018-12-20

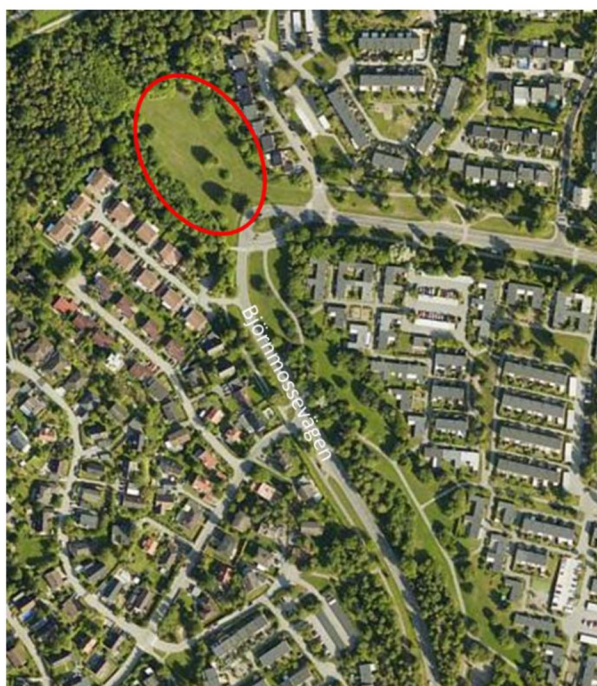
Undersökningsområdet ligger i den norra delen av Björnmossevägen och består idag av ett grönområde, Figur 1.

Figur 1. Undersökningsområdet inringat i rött (Eniro, 2018).

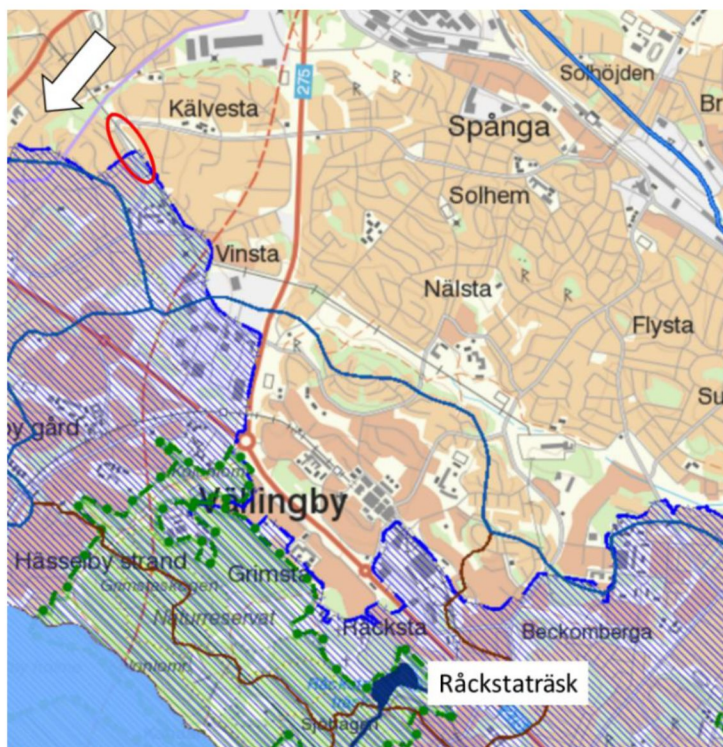
Den övergripande grundvattenriktningen bedöms vara åt sydväst. Mälaren är belägen cirka 3,5 milometer väster om undersökningsområdet, Figur 4. Sjön Råcksträsk är belägen cirka 3,6 kilometer söder om undersökningsområdet (VISS, 2018).

Figur 4. Undersökningsområdet är markerat med rött. Den bedömda grundvattenriktningen är markerad med den vita pilen. Sjön Räcksträsk är också markerad på kartan (VISS, 2018).

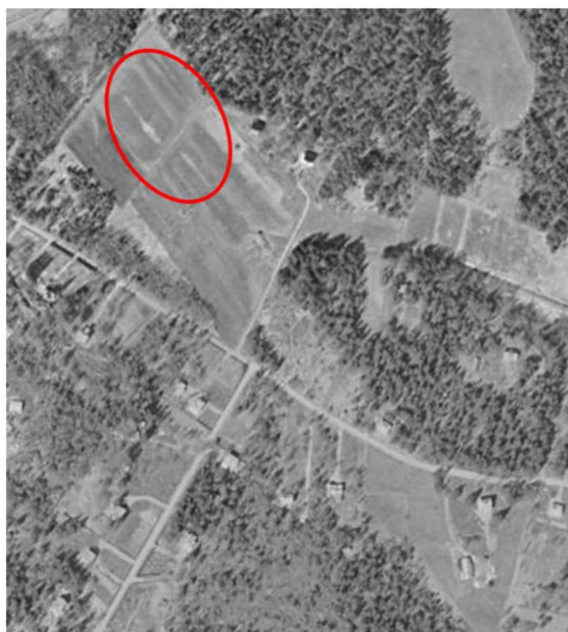
Undersökningsområdet har tidigare använts som åkermark, Figur 5. Ingen annan användning av området har uppmärksammats.

Figur 5. Historiskt flygfoto över undersökningsområdet, inringat i rött (Eniro, 2018).
