FÖRDJUPAD ANTIKVARISK KONSEKVENSANALYS

RIVNING OCH NYBYGGNAD

Kv. Brytbönan 1

Enskedefältet, Stockholms stad och län

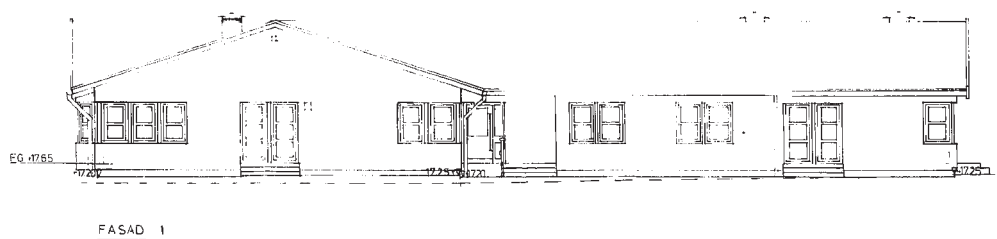
Nybyggnadsritning, fasad mot syd. Ur Stockholms byggnadsnämnds arkiv (SBK)

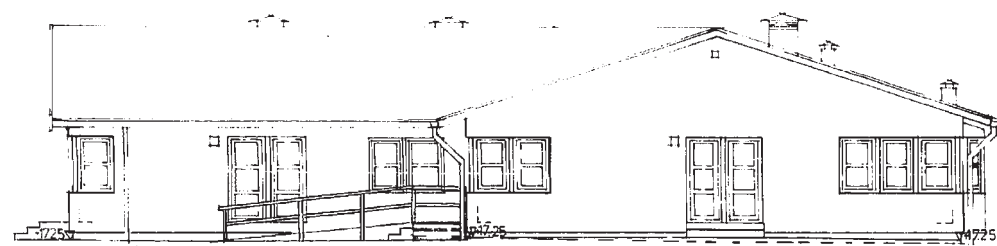
Nybyggnadsritning, fasad mot öst. Ur Stockholms byggnadsnämnds arkiv (SBK)

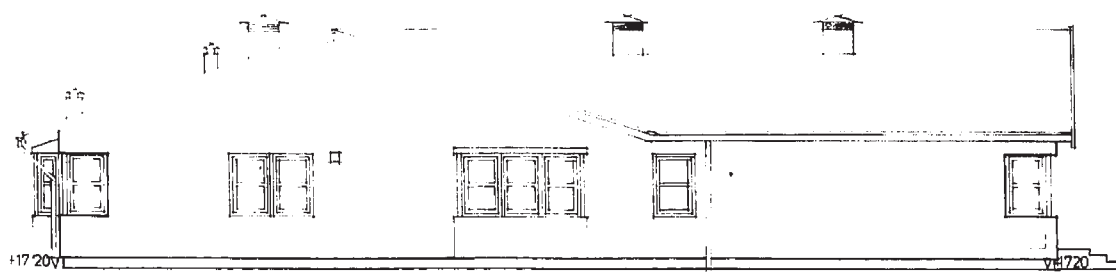
Nybyggnadsritning, fasad mot nord. Ur Stockholms byggnadsnämnds arkiv (SBK)

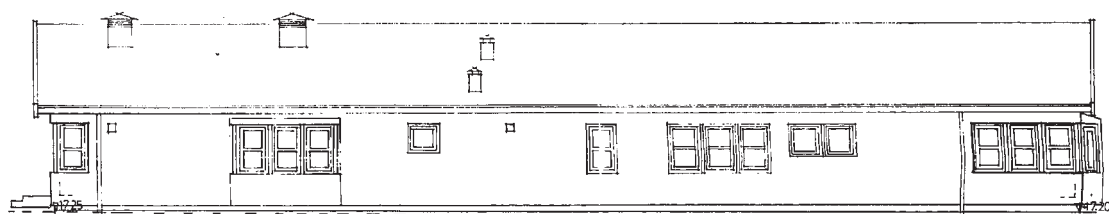
Nybyggnadsritning, fasad mot väst. Ur Stockholms byggnadsnämnds arkiv (SBK)

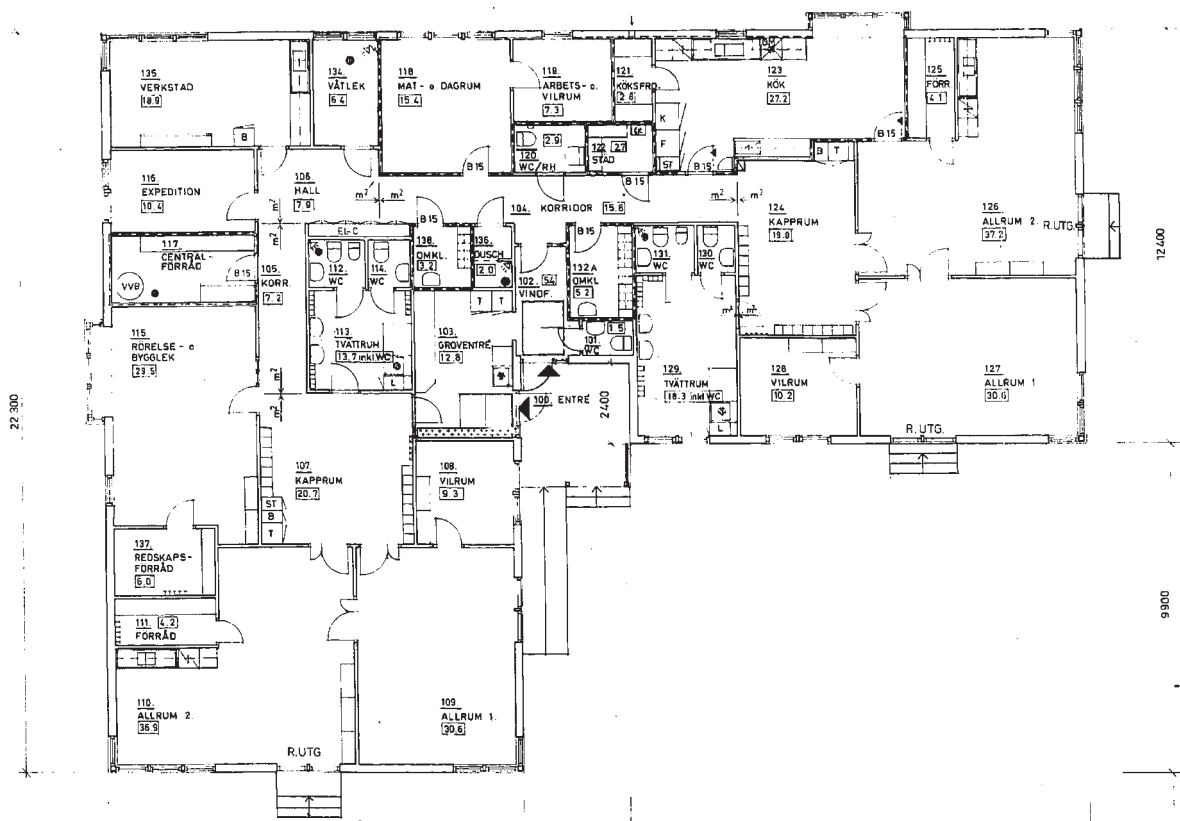
Nybyggnadsritning, plan av fritidsbyggnad. Ur Stockholms byggnadsnämnds arkiv (SBK)

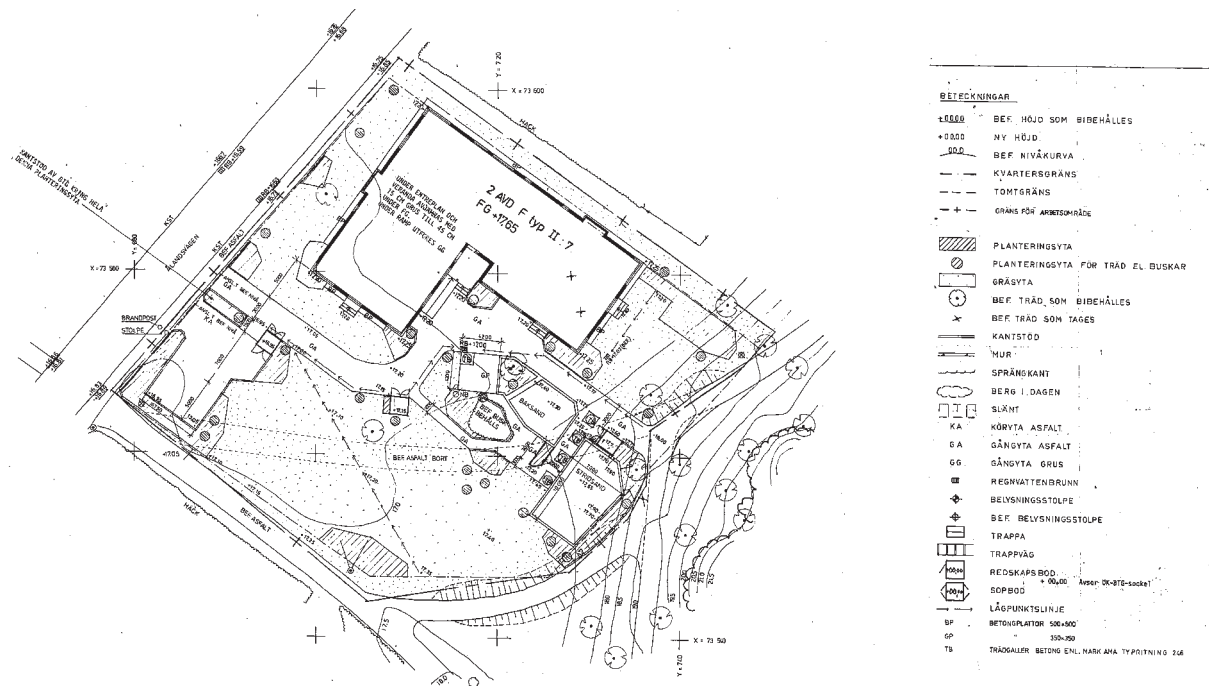
Markplaneringsplan från 1980. Planen visar bland placering av befintliga träd och nya träd som planteras. Ur Stockholms byggnadsnämnds arkiv (SBK)

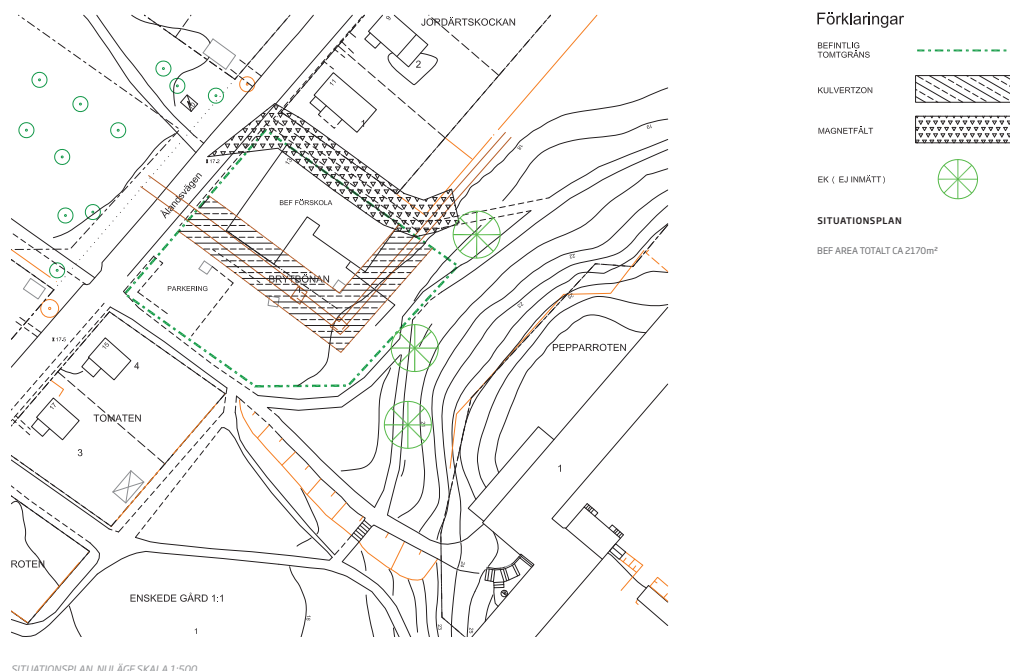
Situationsplan nuläge. Ur Förskolan Brytbönan 6 AVD, NIRAS arkitekter, 2019-11-13.

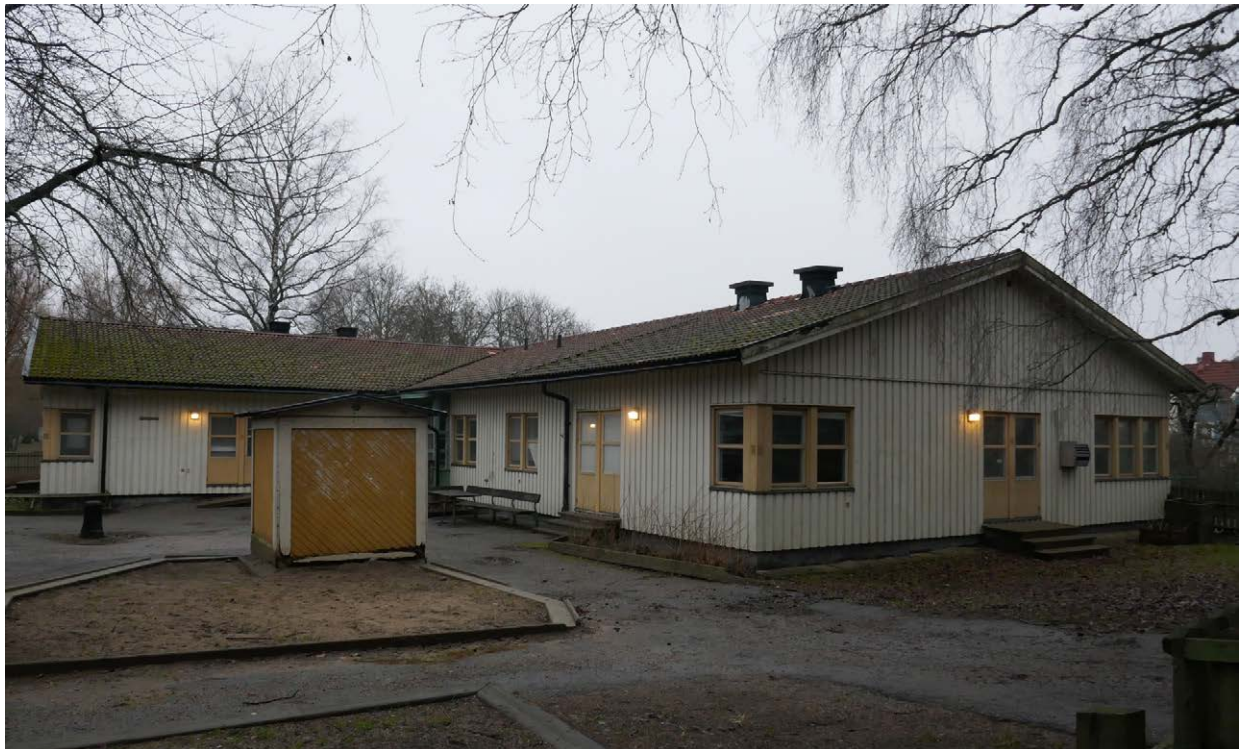
Förskolan sedd från sydväst. Byggnaden är till sin exteriör välbevarad och tidstypisk till sin utformning. Boden på förskoletomten är ej ursprunglig.

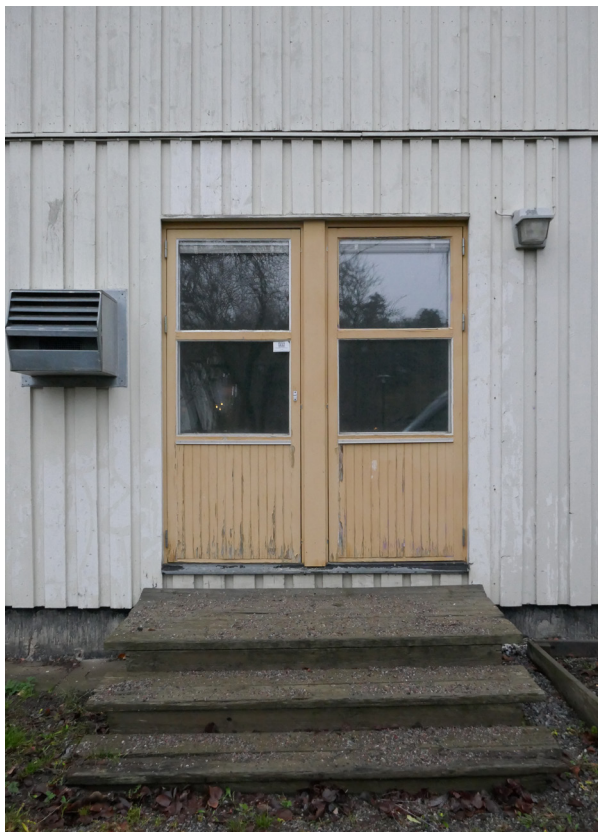
Uppglasade trädörrar stämmer ej överens med nybyggnadsritningar men är sannolikt ursprungliga.

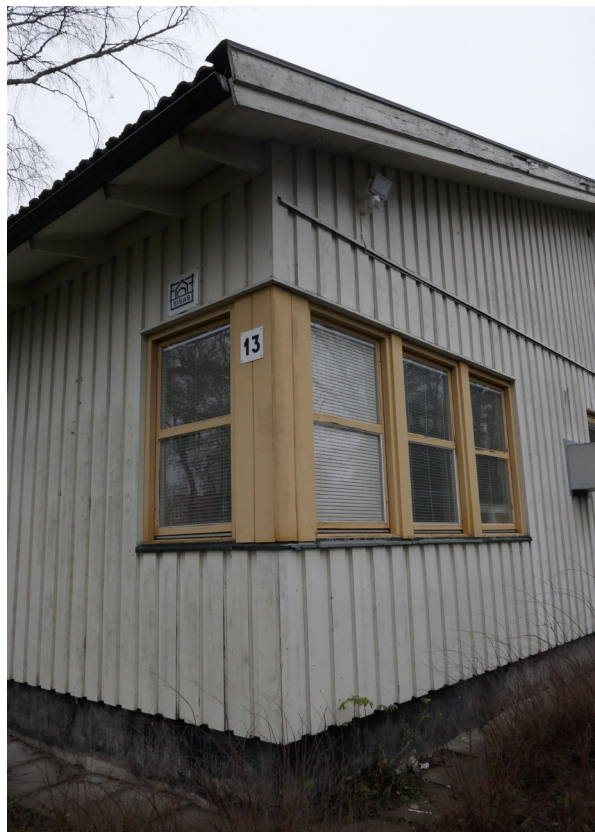
Byggnadens fönster löper över hörnen. Karm och båge i trä är sannolikt ursprungliga.

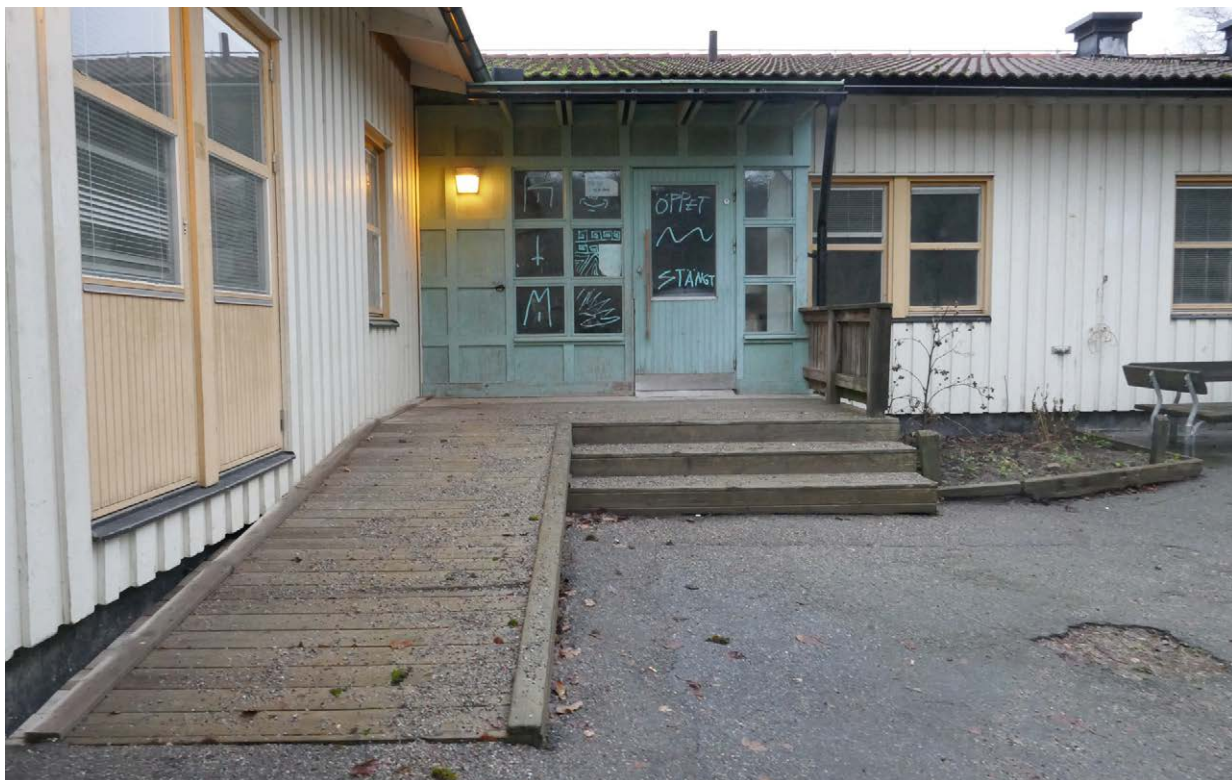
Förskolans entréparti från 1995 års ombyggnad. Läget för dörrpartiet till vänster i bild vittnar om att rampen har tillkommit senare.

År 1995 ändrades verksamheten från fritidshem till 6-årsverksamhet (leksskola). I samband med det byggdes entrépartiet om och fick det utseende som det har idag. I övrigt bevarar exteriören sitt ursprungliga utseende.

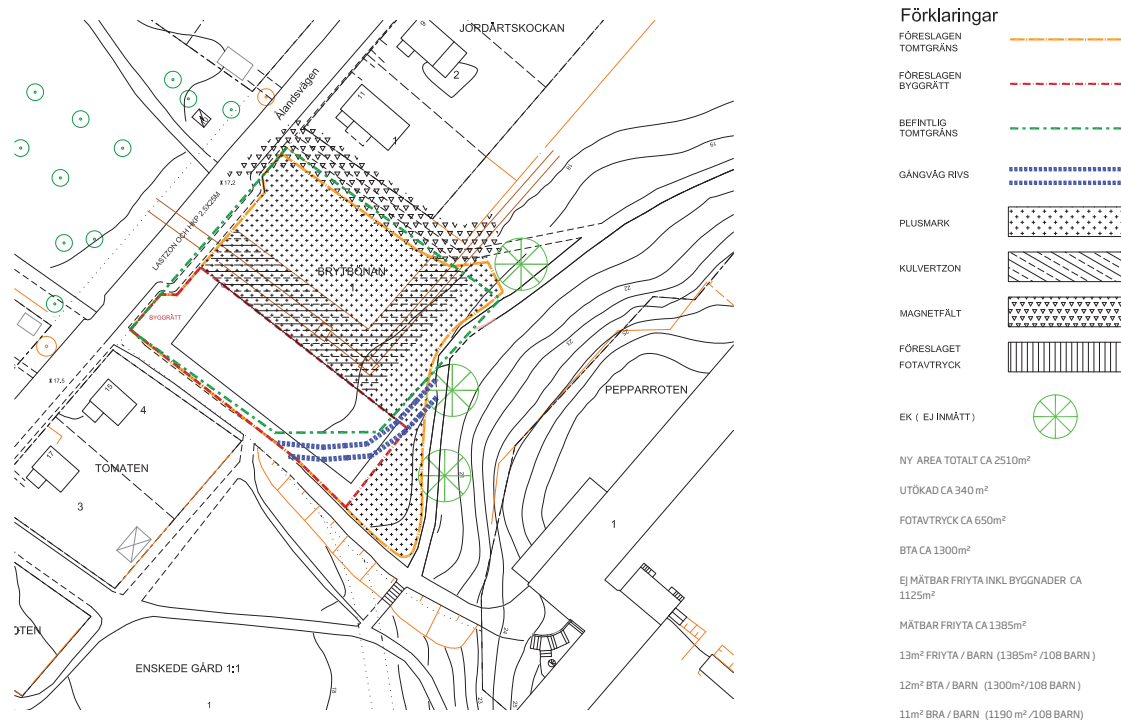
Situationsplan över föreslagna ändringar inom fastigheten. Ur Förskolan Brytbönan 6 AVD, NIRAS arkitekter, 2019-11-13.

Enligt förslaget rivs den äldre fritidshemsbyggnaden. En ny byggnad med plats för sex avdelningar uppförs på tomtens södra del som idag är obebyggd och används som parkeringsplats och gårdsyta. Förslaget innebär även utökning av tomrätten för att möjliggöra en större förskolegård. Där befintlig parkmark tas i anspråk planeras det befintliga ekbeståndet att bevaras. På marken där befintlig byggnad och skolgård ligger anordnas en ny gård med zoner för olika typer av lek. I den norra delen av tomten uppförs sophus och två föråd. Förslaget medför att ett mindre björkbestånd från byggnadstiden och från tiden före 1980, fälls.

Placeringen av den nya byggnaden respekterar den ursprungliga planstrukturen med bebyggelse som ligger indragen en bit från tomtgränsen. Byggnaden placeras i samma riktning som övriga byggnader på Ålandsgatan vilket bedöms vara positivt. Utökningen av tomträtten medför att en gångväg utanför befintlig tomtgräns rivs och ett litet stycke förändlad naturmark tas i anspråk för den nya byggnaden. Åtgärden har en viss negativ påverkan på fastighetens miljöskapande värde men bedöms relativt oproblematiske eftersom det värdefulla ekbeståndet bevaras.

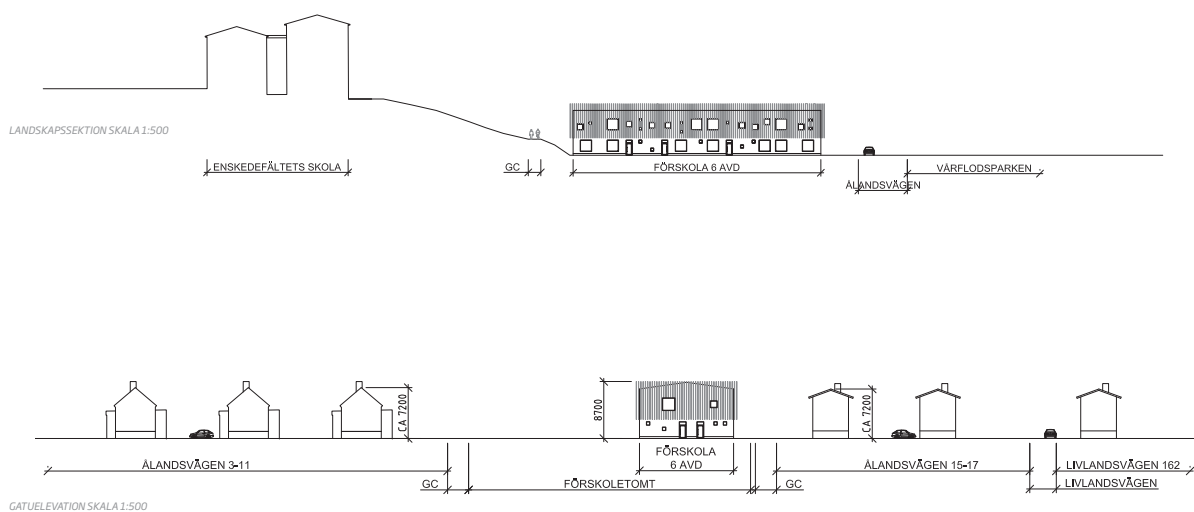
Landskapssektion och gatuelevation av föreslagna ändringar. Ur Förskolan Brytbönan 6 AVD, NIRAS arkitekter, 2019-11-13.

Den nya byggnaden uppförs som en solitär i två våningar. Dess volym är större än befintliga hus på gatan, sett till höjd, längd och bredd. Gavelsidorna vänder sig mot gatan och mot parklandskapet sydöst om tomten. Byggnaden planeras med två huvudentréer från gårdssidan. Köksentré förläggs till gavelsidan mot gatan och P-entré till långsidan i syd. Byggnaden planeras med sadeltak likt övriga hus på gatan. Taket är dolt av ett träraster som delar volymen i två delar på höjden och samlar upp

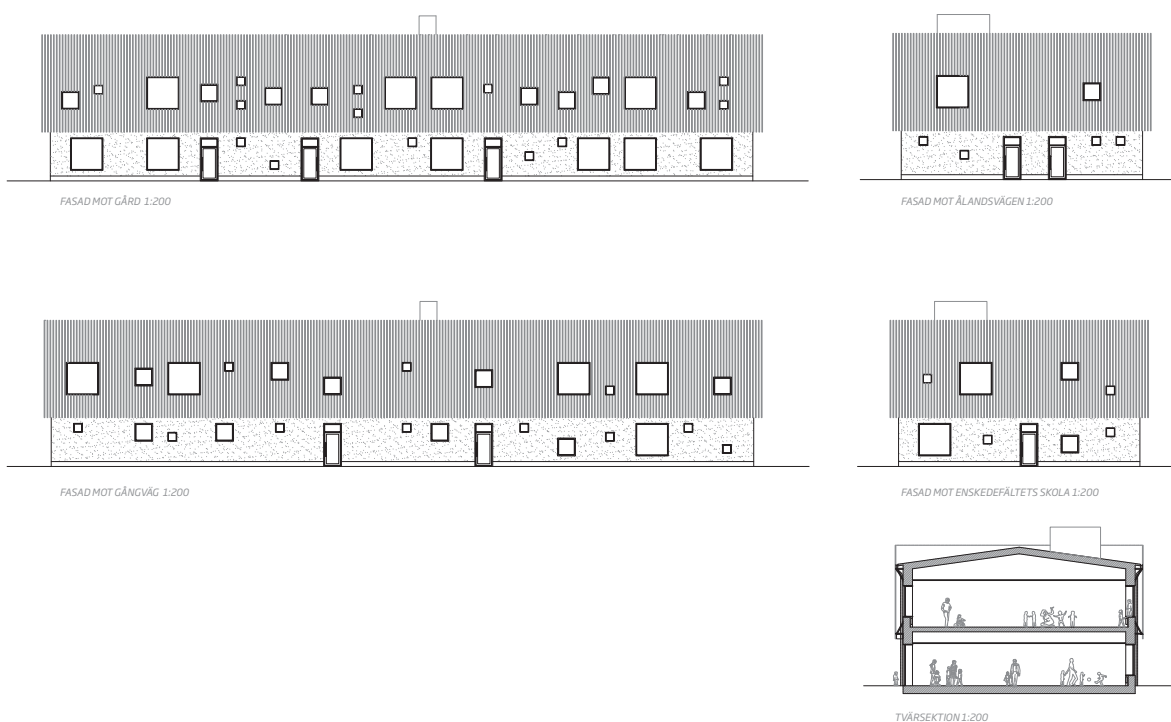
Tvärsektion av föreslagna ändringar. Ur Förskolan Brytbönan 6 AVD, NIRAS arkitekter, 2019-11-13.

byggnadstekniska funktioner. Tanken är även att rastret ska fungera som en kontrast till områdets rådande hustyp med klassiska gavelfält (ur granskad handling, NIRAS arkitekter). Den nedre delen av byggnadsvolymen putsas i en ljus kulör. Fönstertyperna utformas som enlufts-fönster och får en asymmetrisk placering. De anpassas efter barnens perspektiv, utblicken och sittplatsen där bröstningshöjderna bidrar till att himlen, händelser, årstider, väder och vind kan uppfattas (ur granskad handling, NIRAS arkitekter). Dörrar glasas och utformas med överljus. Fasaderna ska ses som interaktiva och en pedagogisk del av arkitekturen, inte som en yta eller gräns. Material för fönster och dörrar redovisas ej.
