FASADER MOT GATA ENLIGT SYSTEMHANDLING

FÖRSLAG PÅ UTFÖRANDE AV FASAD OCH SOCKEL.
SOCKELN MOT GATAN UNDER DE NEDERSTA GLASPARTIERNA TRAPPAS NER I LINJE MED GATANS LUTNING ISTÄLLET FÖR ATT FÖLJA GATAN MED EN SNED NEDERDEL PÅ PARTIERNAS. TRAPPNINGEN SKER I LINJE MED FASADPELARNAS PLACERING OCH BLIR INTE SYNLIG FRÅN INSIDAN. SKILLNADEN VISUELLT BLIR INTE DRAMATISK JÄMFÖRT MED SNED SOCKEL, MEN DEN BRYTER AV FINT MOT GATANS LUTNING, FÖNSTERBÄNKAR BLIR HORISONTELLA OCH ANVÄNDBARA PÅ ETT HELA ANNATS SÄTT ÄN OM DE ÄR SNEDA OCH UTFÖRANDET BLIR BÅDEN ENKLARE OCH PRECISARE.

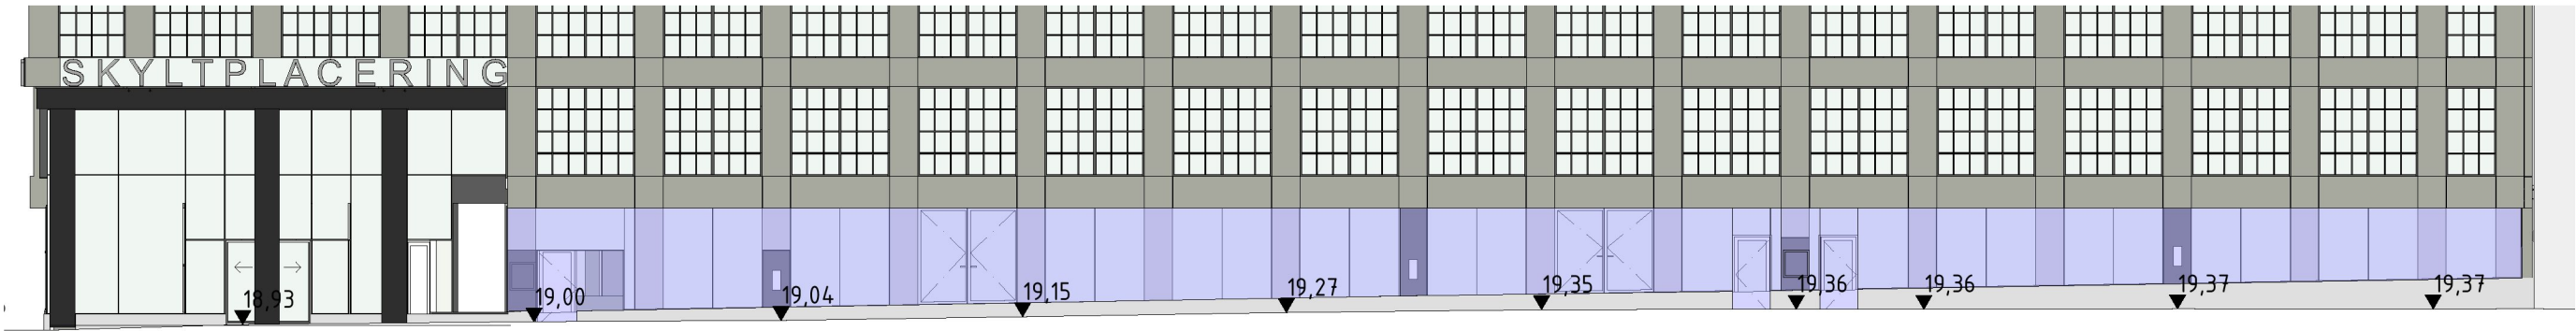
FASAD A
NORRA STATIONSGATAN

FÖNSTERBÄNKAR INVÄNDIGT BLIR
LUTANDE LIKA PARTIerna

SOCKEL FÖLJER INTE
MARKLUTNING HELA VÄGEN

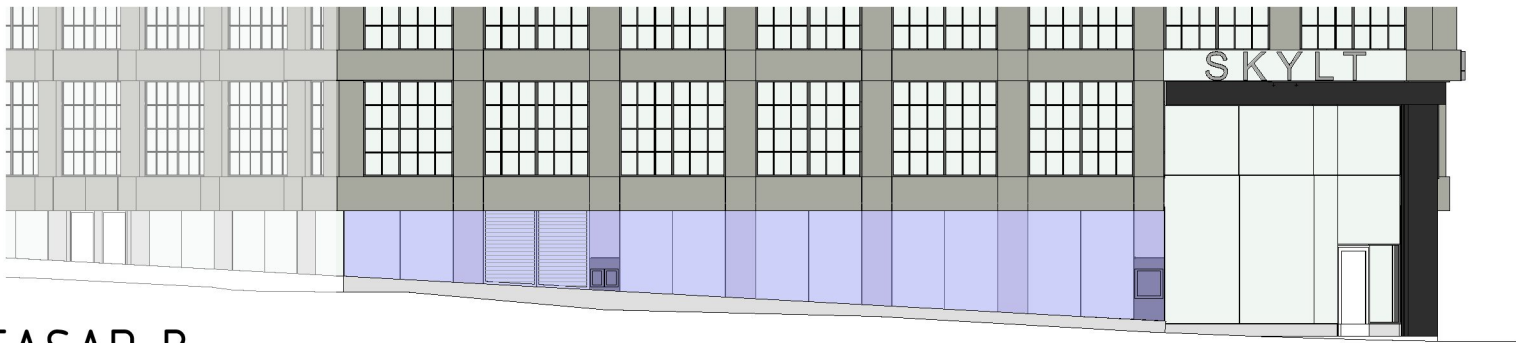
FASAD B
NORRBACKAGATAN

TÄTA GLASPARTIER UTAN
FÖNSTER SISTA STRÄCKAN
KOMMER Knappt ATT SYNAS
UTIFRÅN OCH BLIR SVÅRA ATT
TILLVERKA DÅR HÖJDEN
ÄR SOM LÄGST

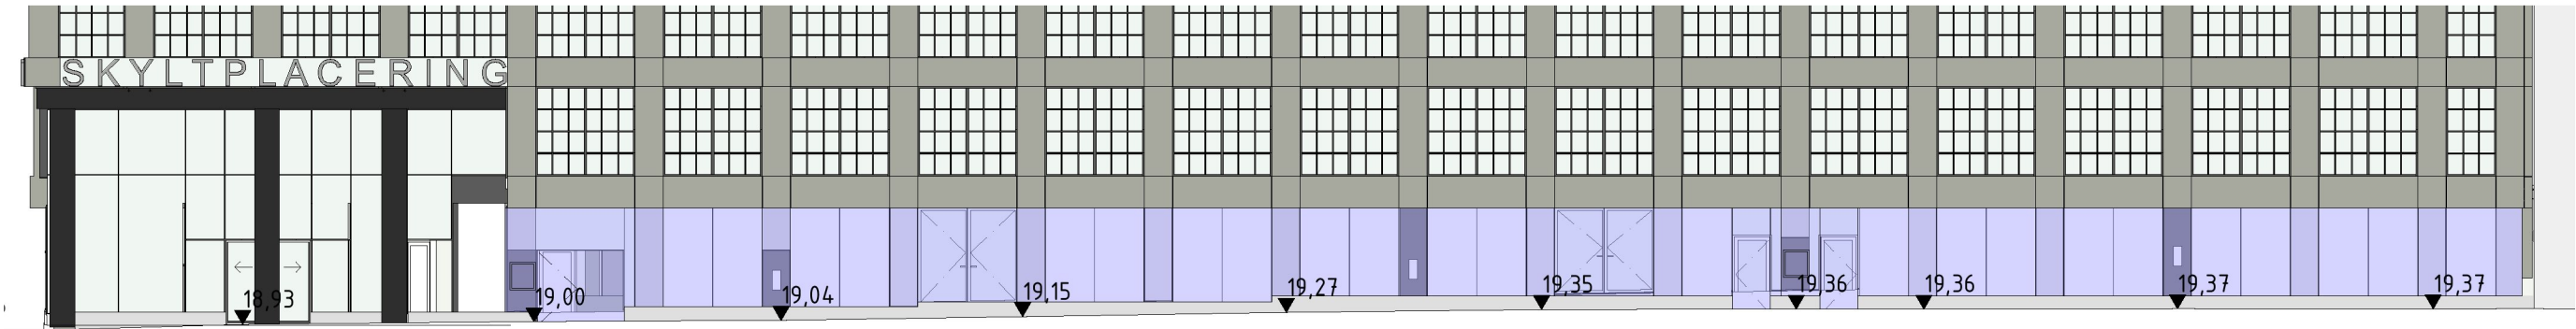
FASAD A
NORRA STATIONSGATAN

SOCKELN TRAPPAS NER I GATANS LUTNING

DENNA DEL BLIR RAK

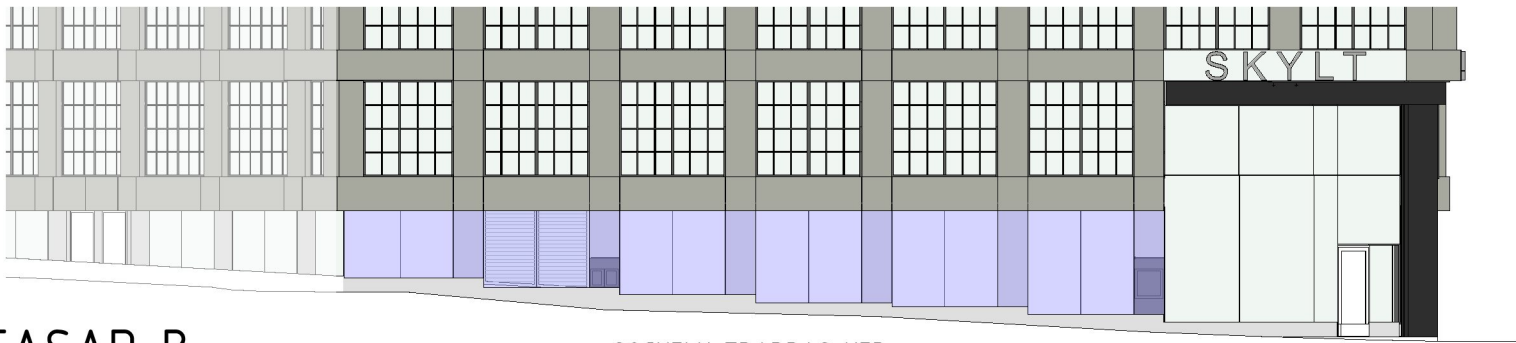
FASAD B
NORRBACKAGATAN

SOCKELN TRAPPAS NER I GATANS LUTNING

INVÄNDIGT BLIR DET HORISONTELLA FÖNSTERBÄNKAR SOM FÖLJER TRAPPNINGEN AV SOCKELN

TÄTA GLASPARTIER UTAN FÖNSTER TAS BORT DEN SISTA STRÄCKAN DÄR HÖJDEN ÄR VÄLDIGT LÅG OCH DÄR DE LIGGER DOLDA UNDER DEN UTSTICKANDE FASADEN

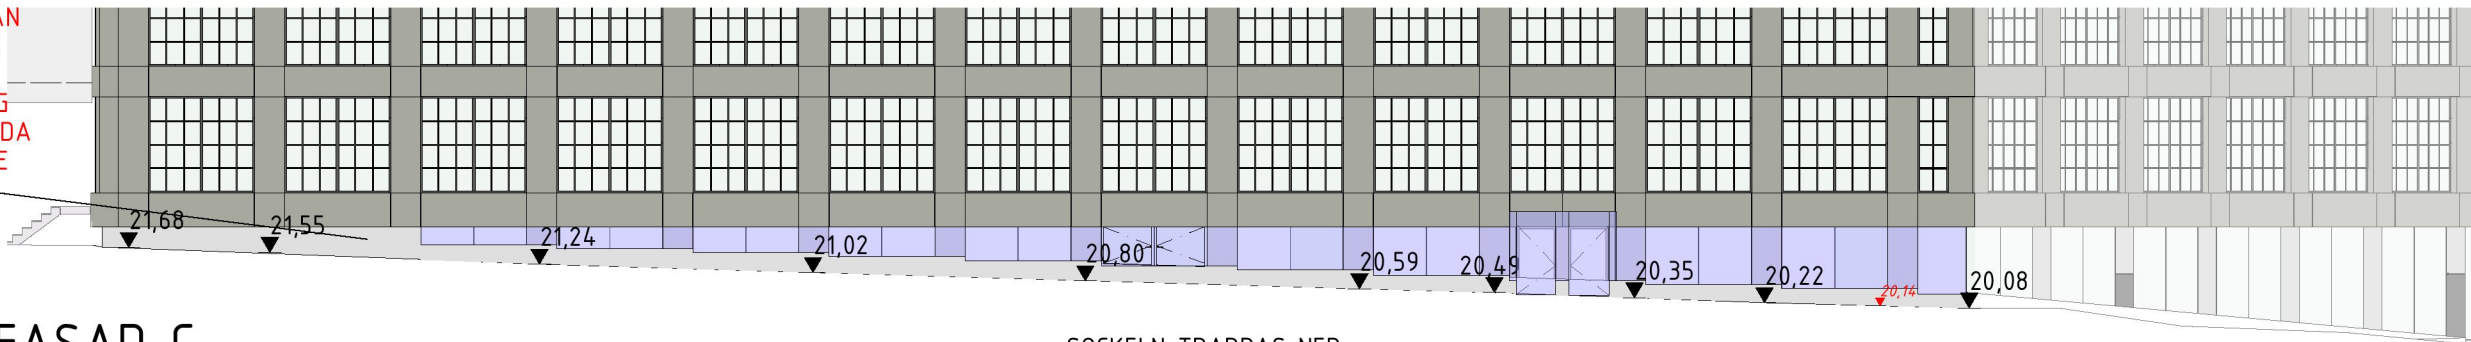
FASAD C
NORRBACKAGATAN

SOCKELN TRAPPAS NER I GATANS LUTNING
