# ASPUDDEN

*KULTURMILJÖUTREDNING*

*SLUTVERSION  
2020-10-29*

Uppdragsnummer: 305259  
Titel på rapport: Aspudden kulturmiljöutredning  
Version: Slutversion  
Datum: 2020-10-29

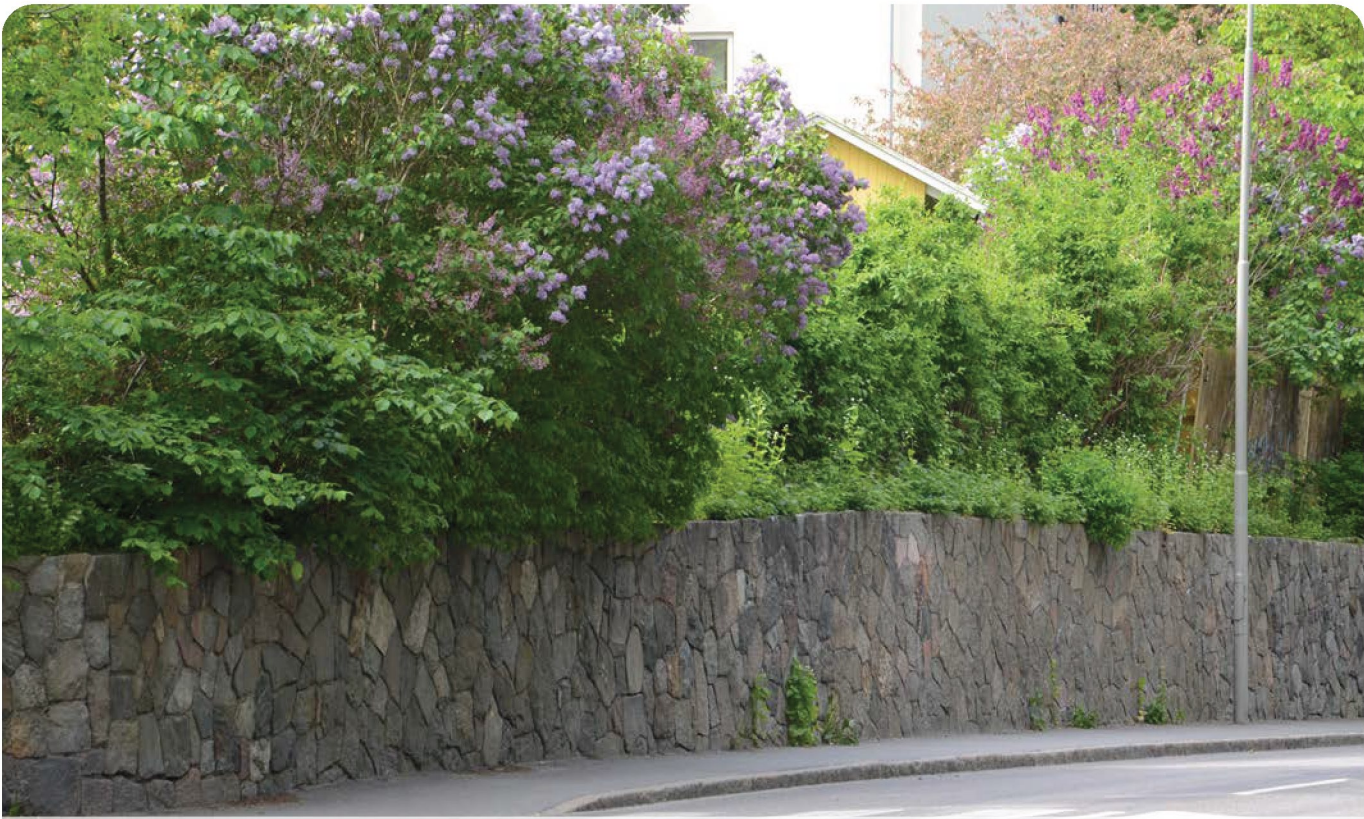
Stödmur längs med tomternas norra gräns, mot den lägre liggande Blommensbergsvägen.

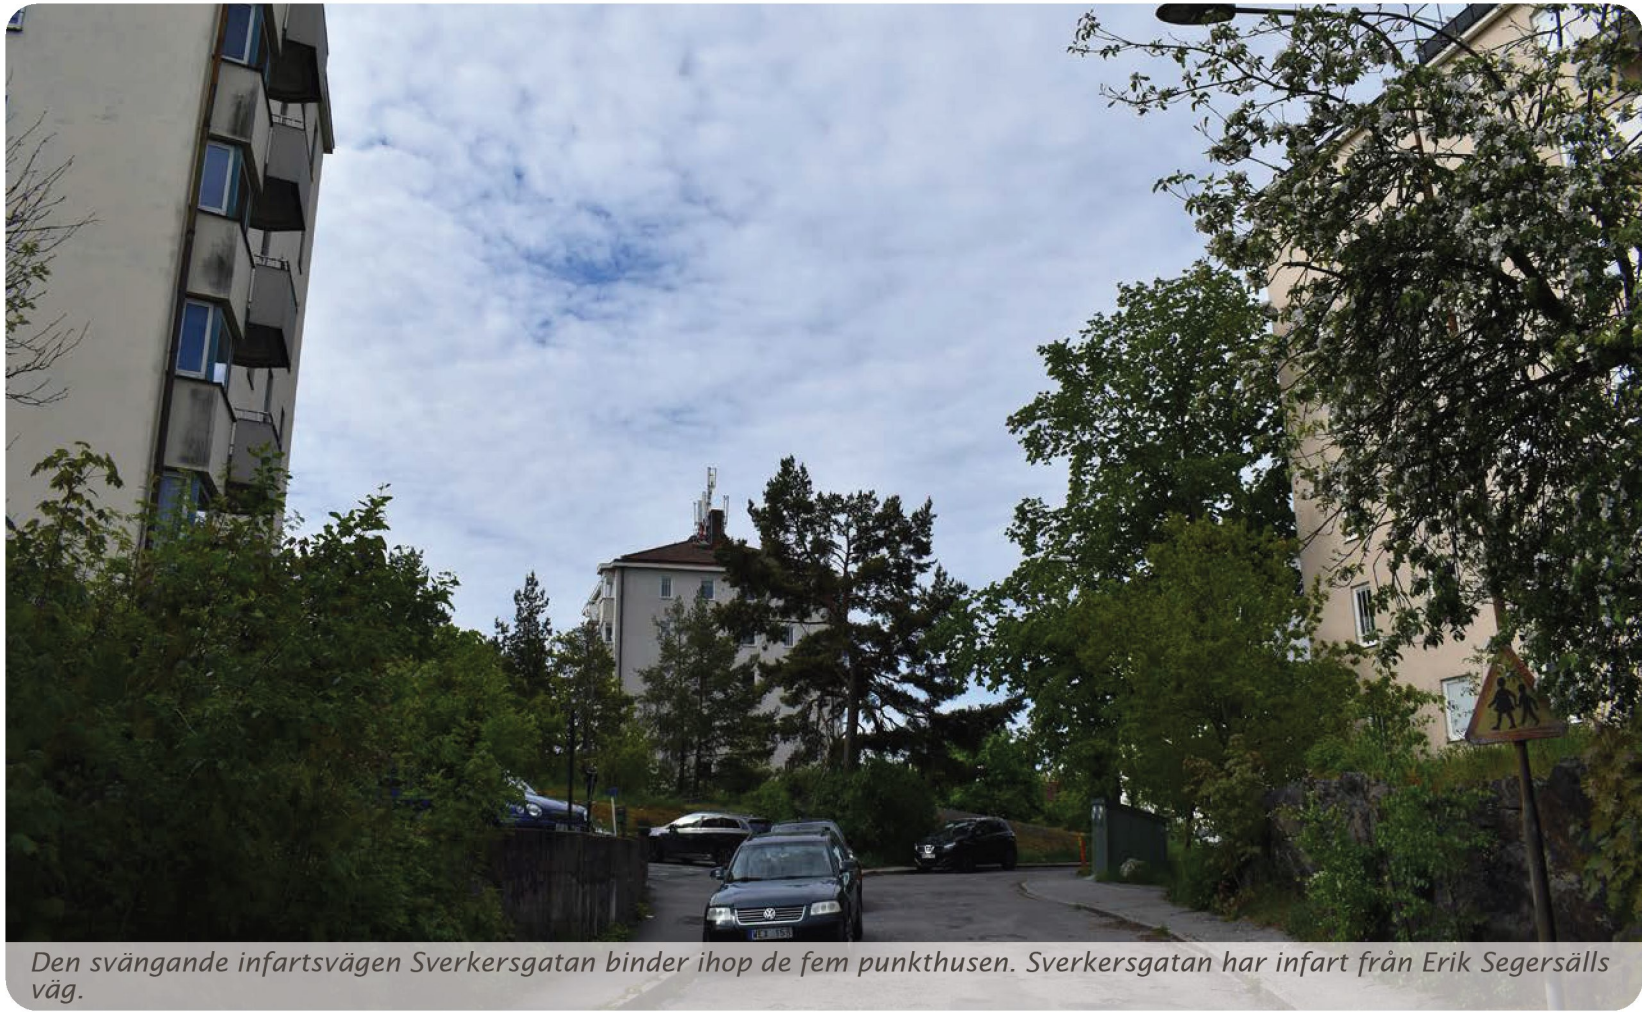
Den svängande infartsvägen Sverkersgatan binder ihop de fem punkthusen. Sverkersgatan har infart från Erik Segersälls väg.

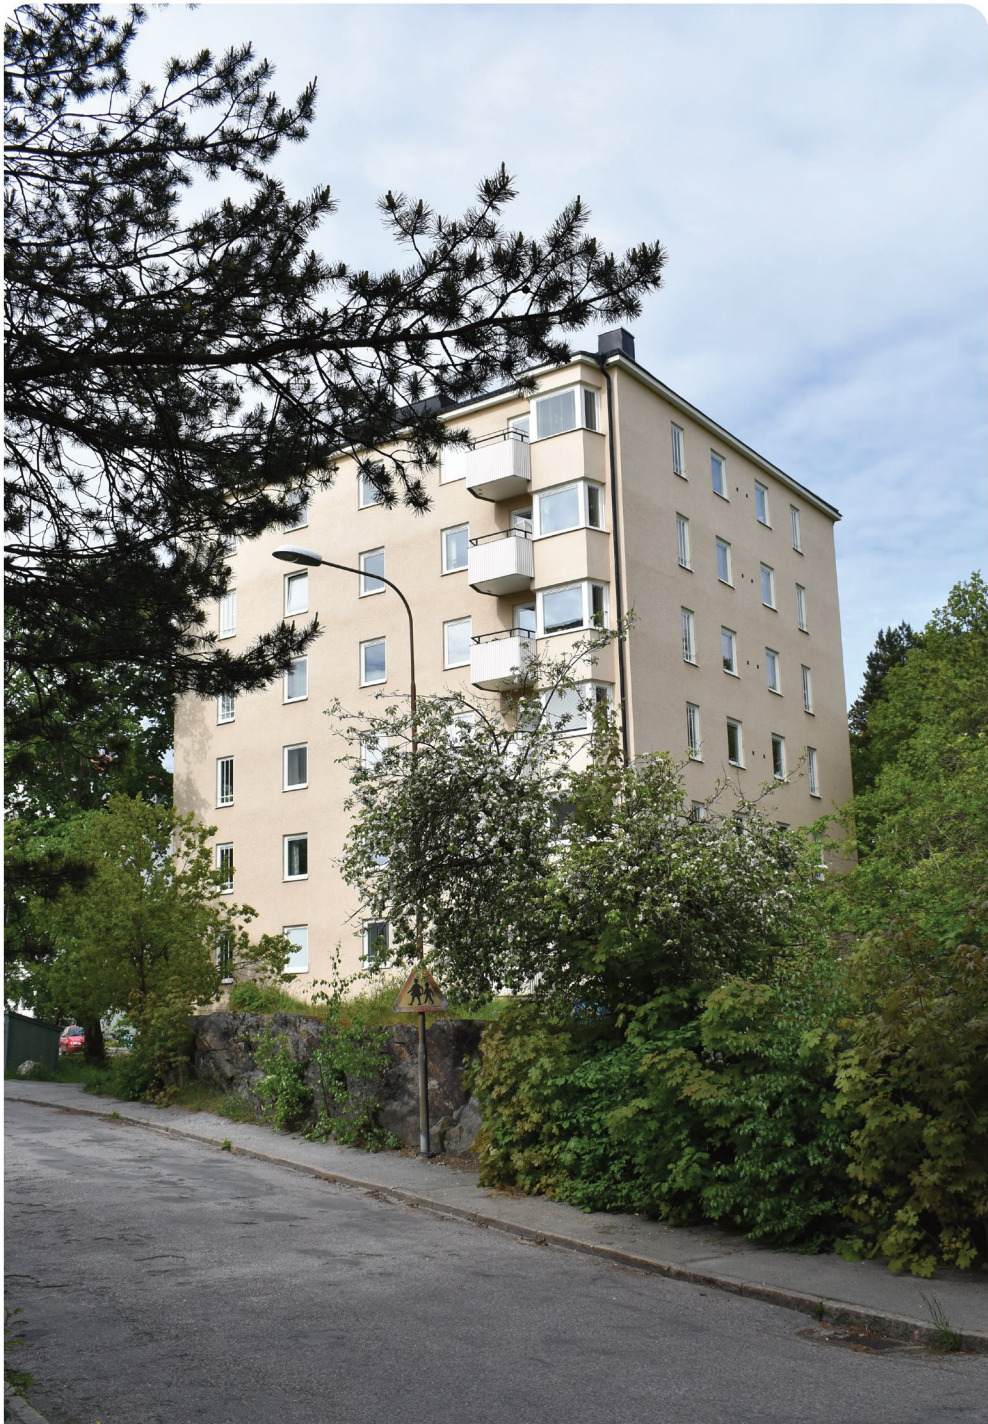
Foto från Erik Segersälls väg på ett av områdets fem punkthus. Byggnaden har en tidstypisk funktionalistisk arkitektur med bland annat balkonger kopplade till burspråk. Bebyggelsen är placerad indragen från vägen och omringas av vegetativa berghällar.

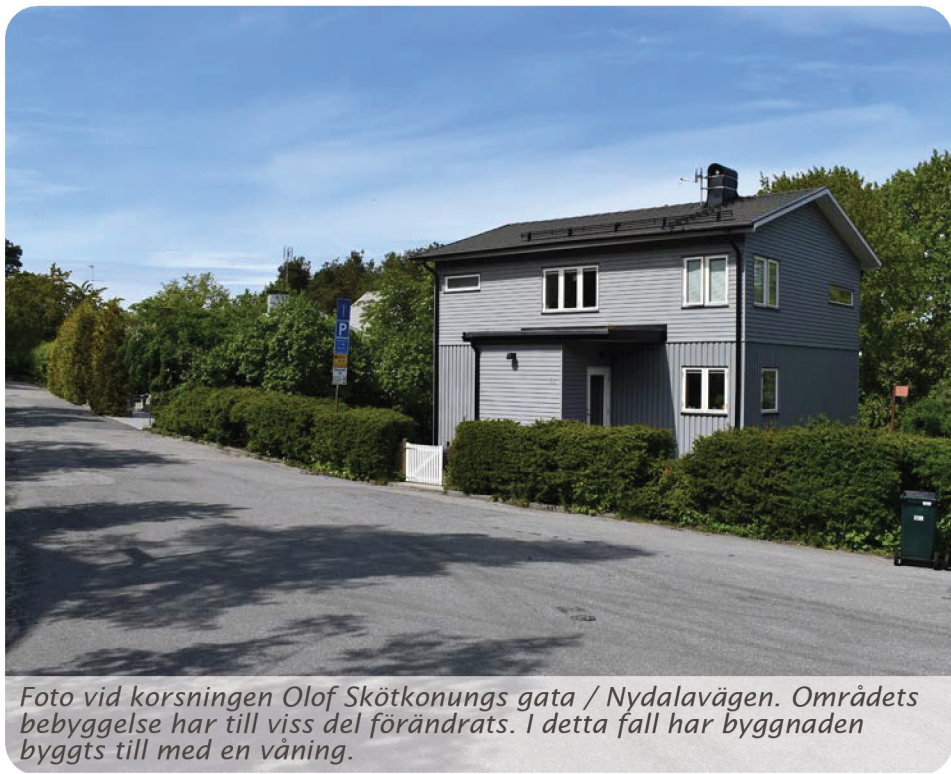
Foto vid korsningen Olof Skötkonungs gata / Nydalavägen. Områdets bebyggelse har till viss del förändrats. I detta fall har byggnaden byggts till med en våning.

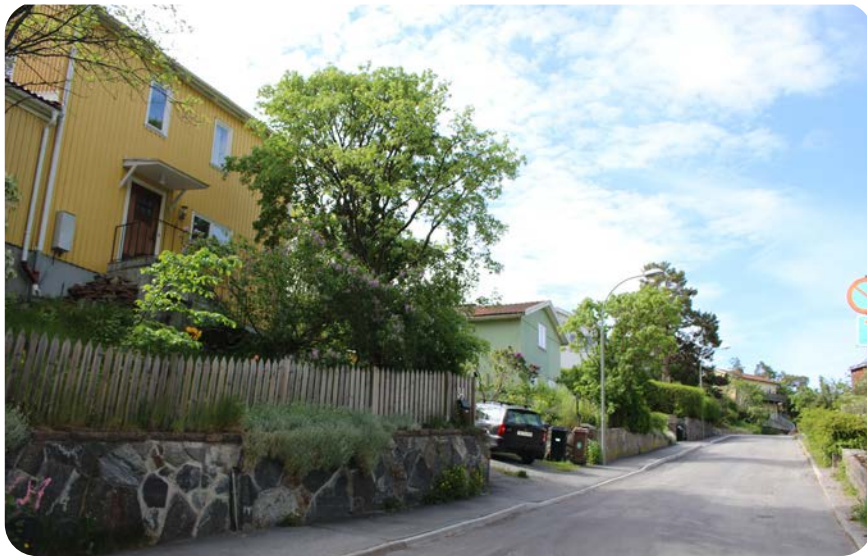
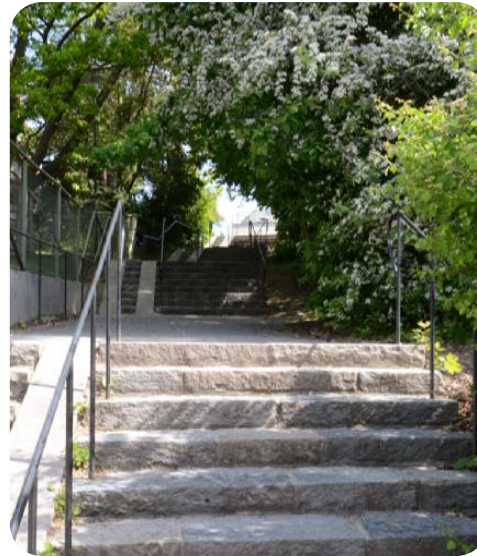
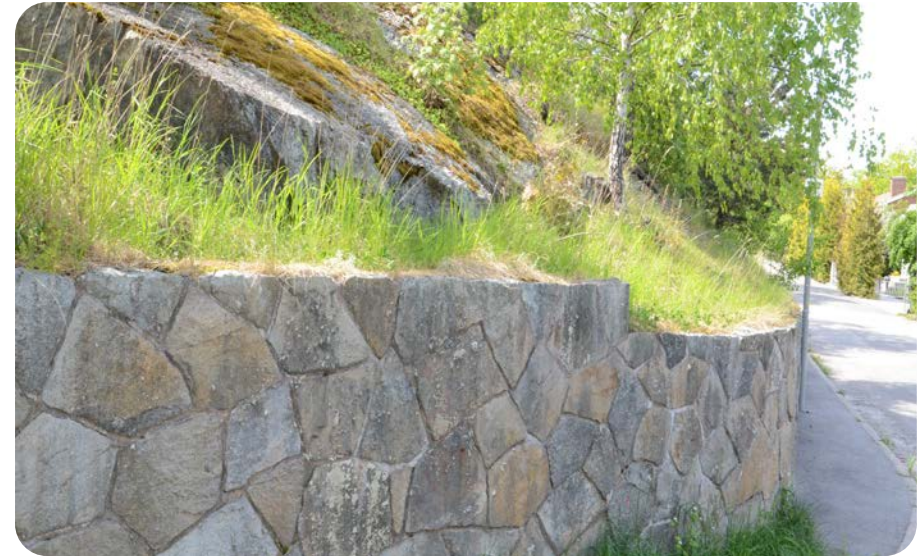
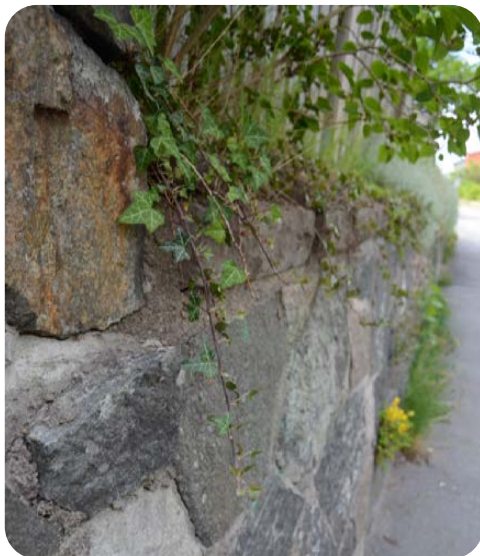
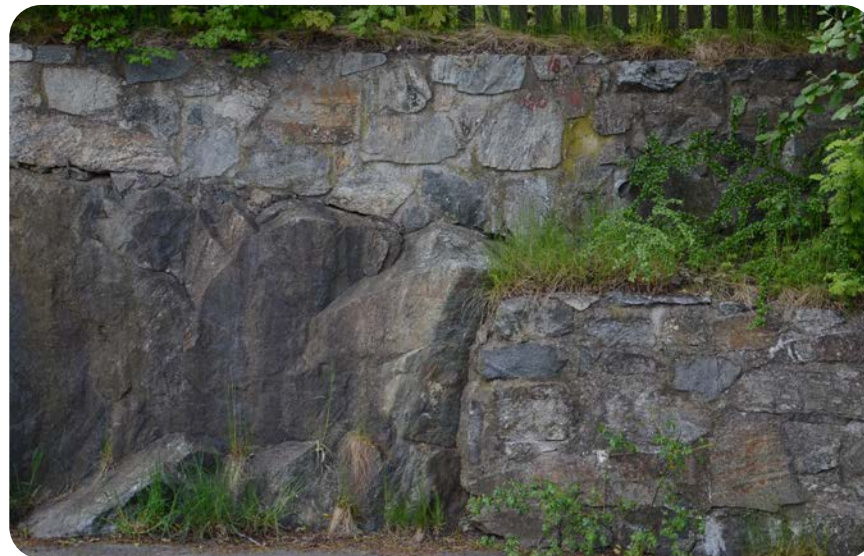
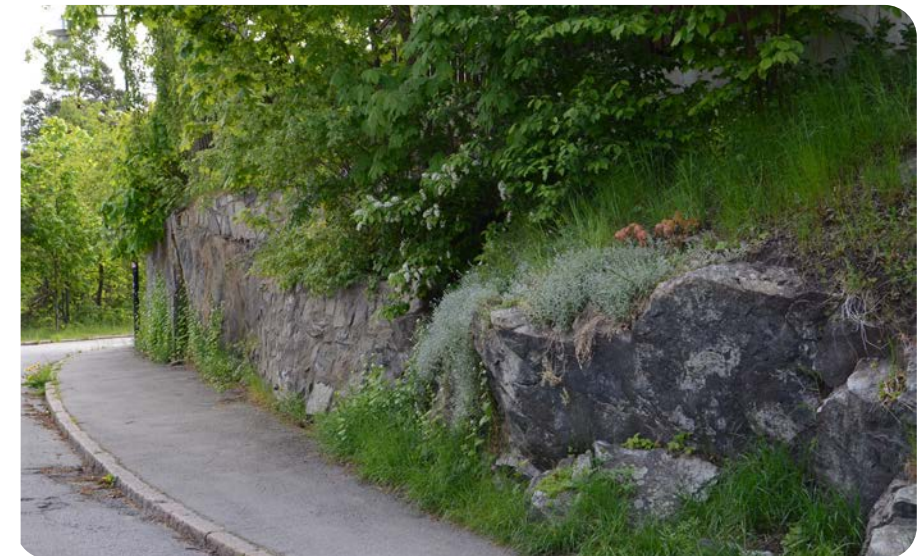
*Olika typer av murar har uppförts för att hantera nivåskillnader på tomterna inom de olika delområdena.*

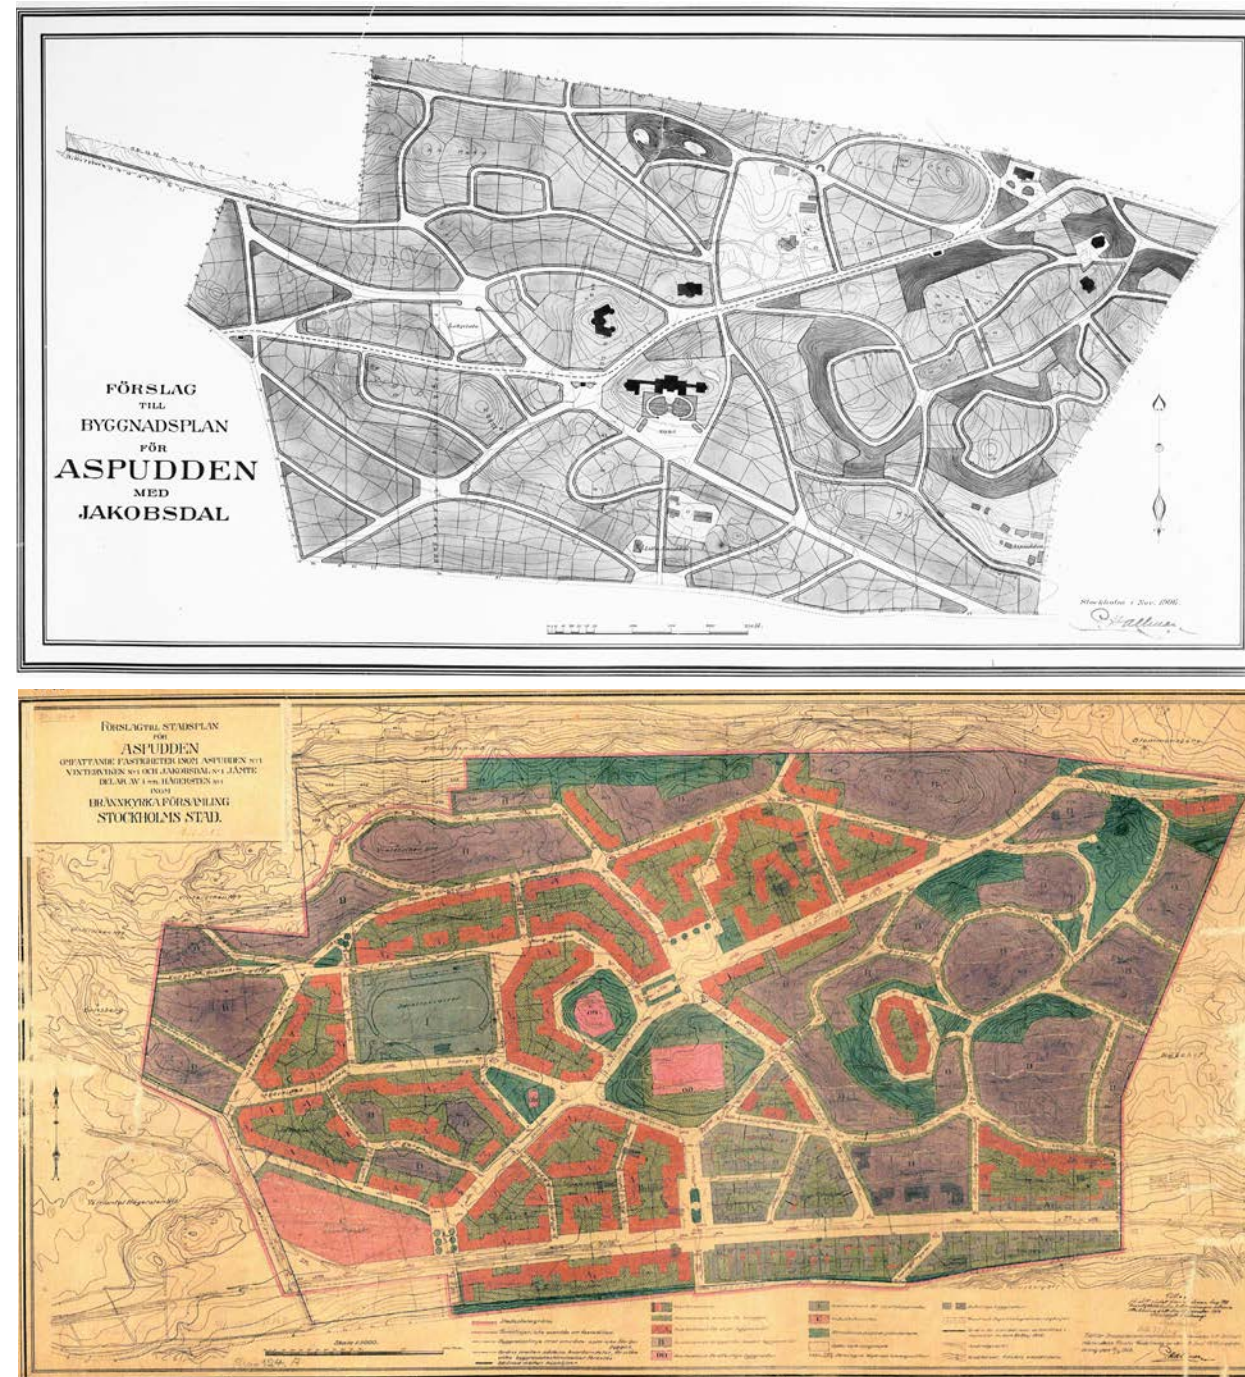
*P.O.Hallmans stadsplan från 1906, överst, innan bearbetning 1907 då Hägerstensvägens nuvarande utformning tillkom tillsammans med stenstadsbebyggelsen. Nedre kartan visar 1918 års ombearbetning av stadsplanen. Stockholms digitala Stadsmuseum.*

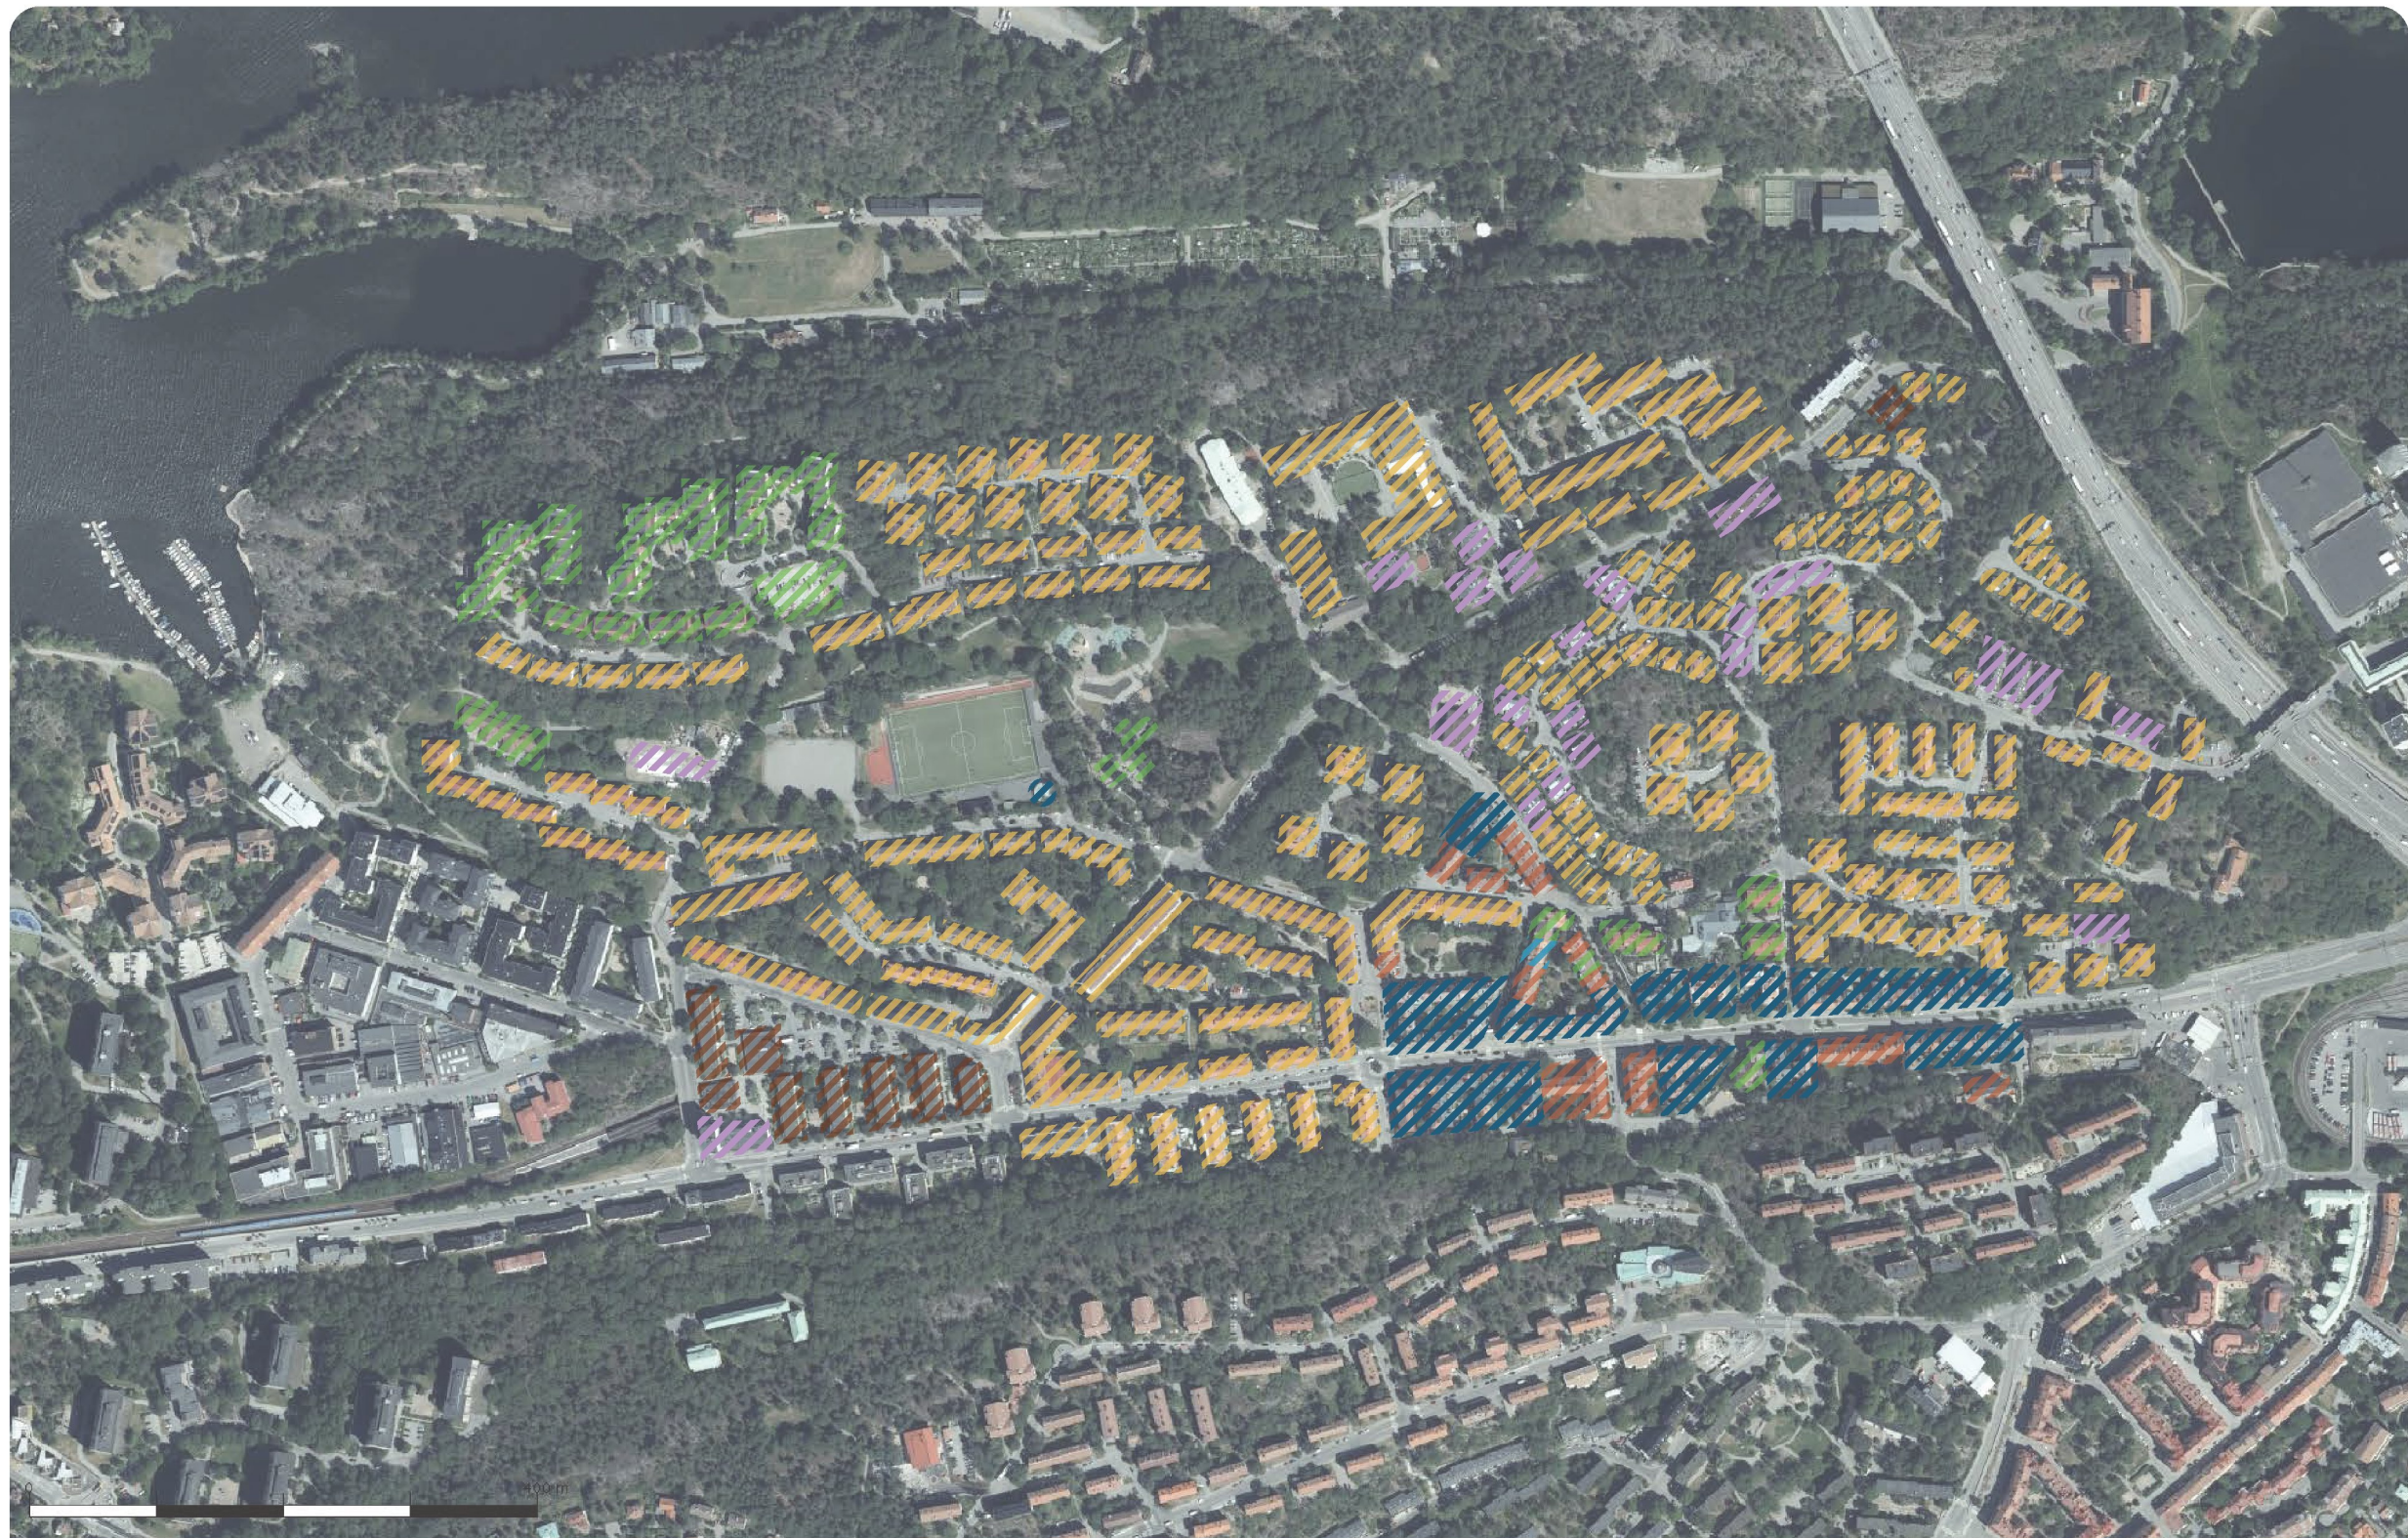
Illustration årsringar inom området.

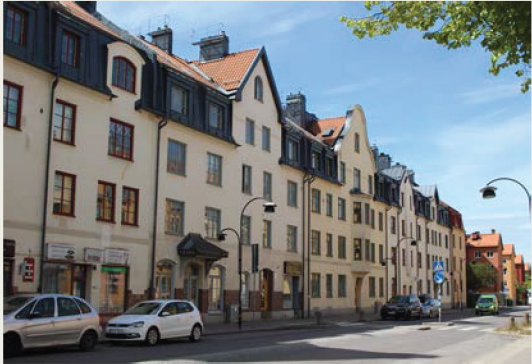
Jugend och nationalromantik. Bostadshusen har putsade fasader, enkel dekor, utsirade gavlar, burspråk och brutna tak med lertegel eller falsad plåt.

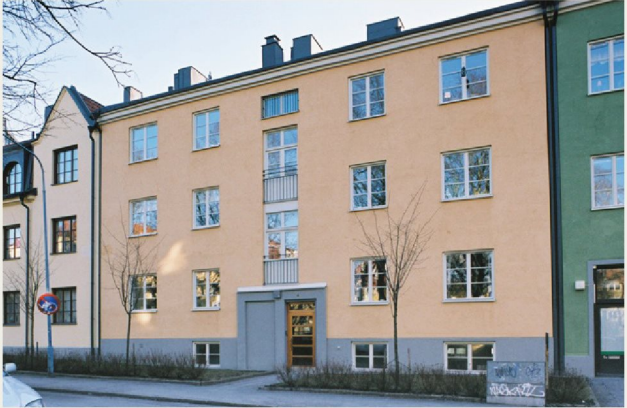
<i>Exempel på glidningen från 20-talsklassicism mot funktionalism i Ljungspoven 3. Foto - Mauro Rongione, SSM.</i>
