# ANTI-KVARISK KONSEKVENSANALYS Kavelbron 2, 3, 6, 7, Stockholm

2021-09-13

Antikvarisk konsekvensanalys

Beställare: Storstaden Bostad

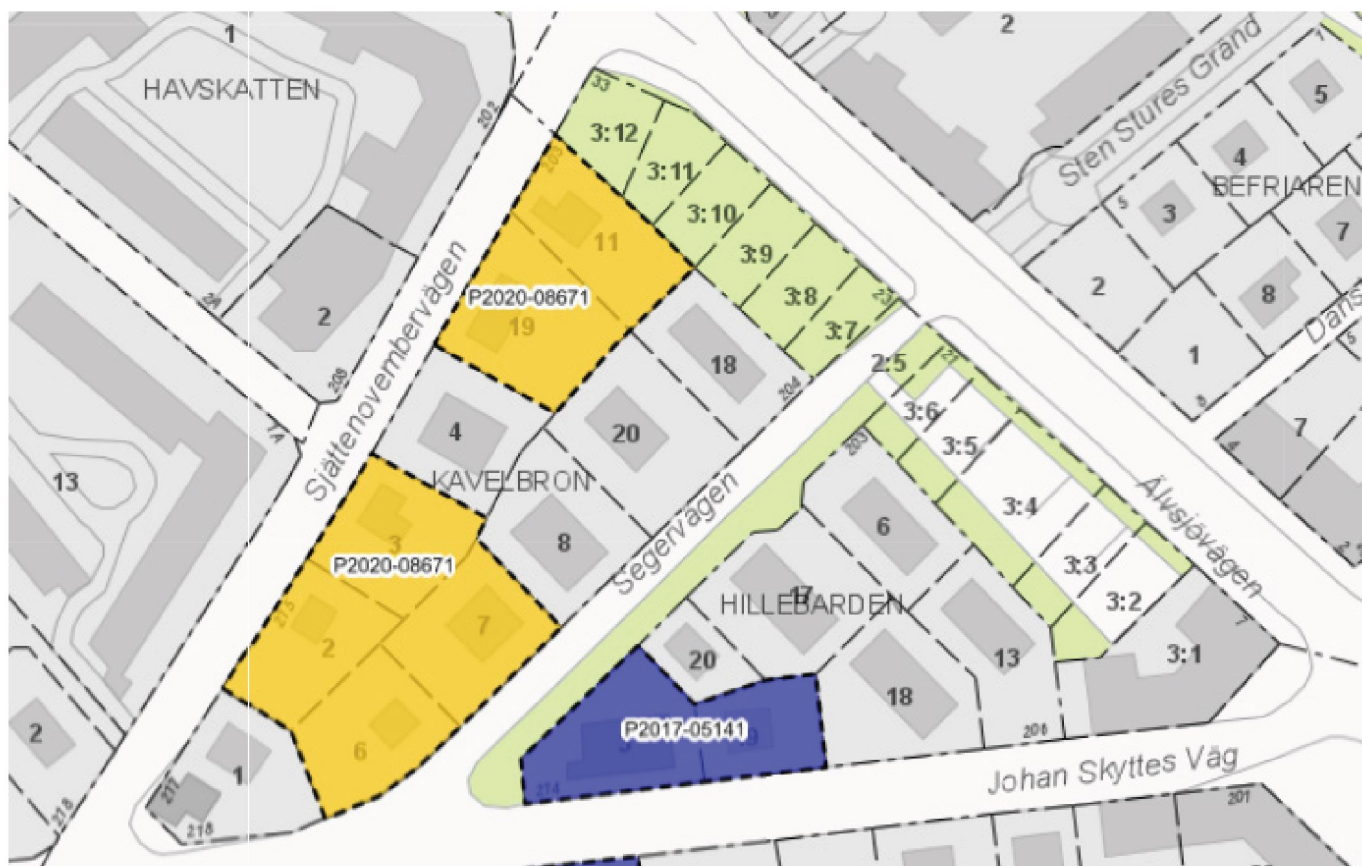
De delar som berörs av planförslaget är markerade med gult. Denna konsekvensanalys är avgränsad till det nedre planområdet. Karta från Stockholms stads bygg- och plantjänst.

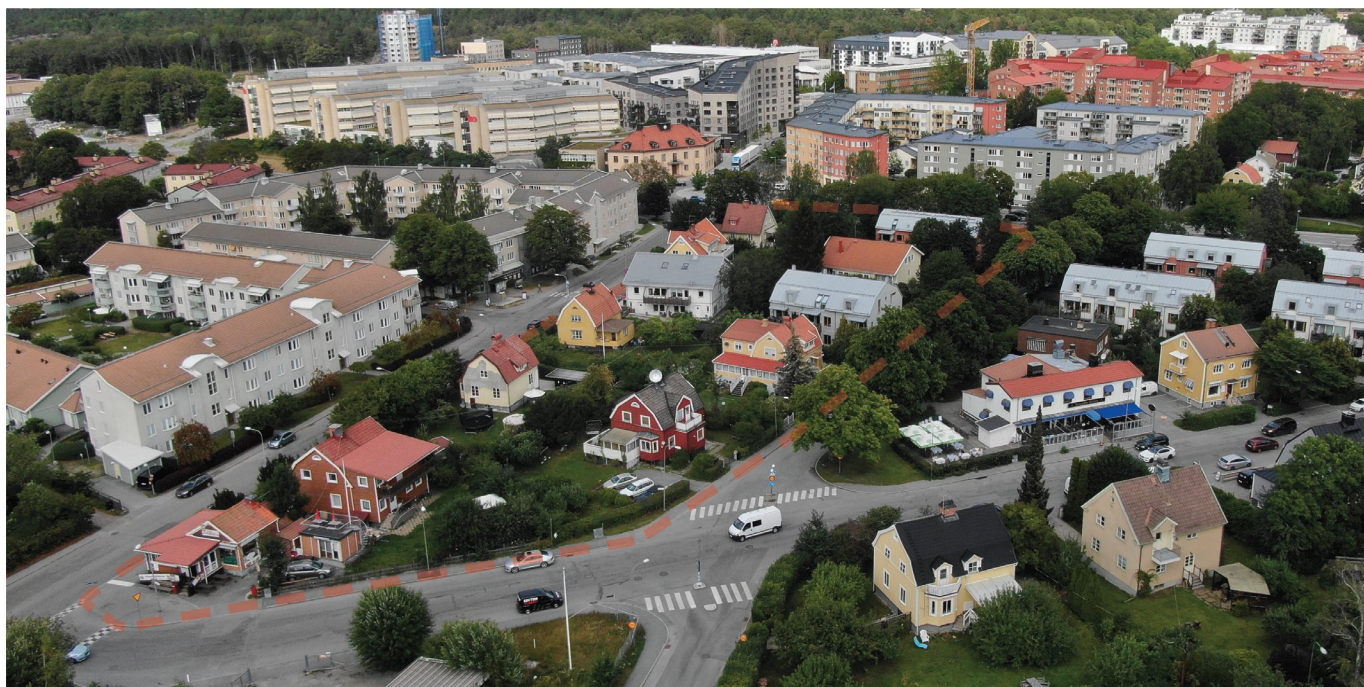
Kv Kavelbron 2019. Av de ursprungliga 14 villorna finns 7 kvar. Foto Mattias Eklund.

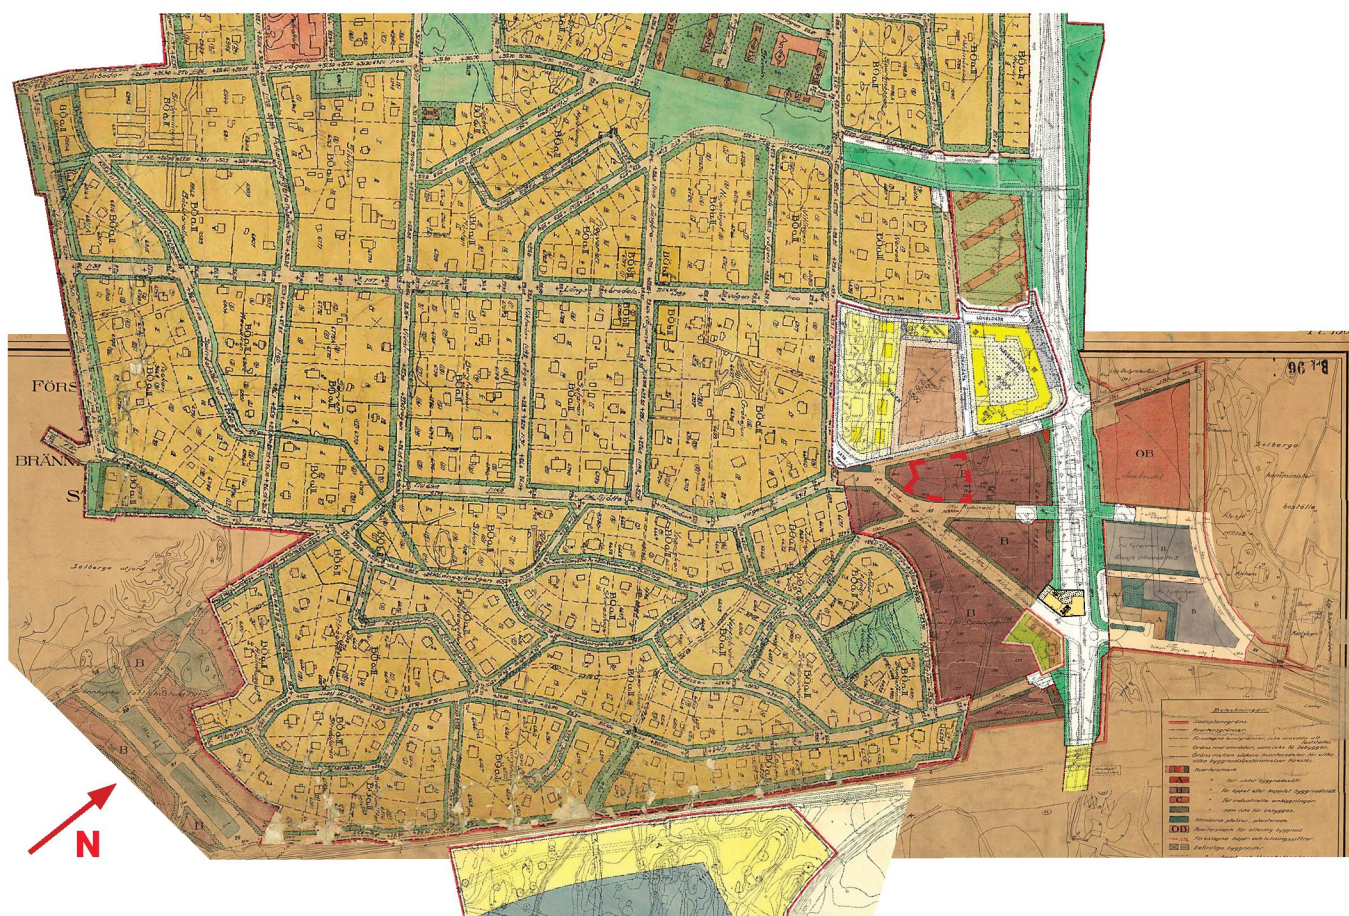
Planmosaik. Aktuella fastigheter markerade med streckad röd linje. Plankartor hämtade från Stockholms stadsbyggnadskontors digitala arkiv.

De berörda fastigheterna ligger på den ursprungliga stadsplanen vilken antogs 1921. Större delen av planen har i övrigt ersatts i omgångar, med en första ändring redan 1926, ett större antal ändringar kring 1945 och den senast antagna ändringen från 2018.

Fastigheterna ligger i ett kvarter markerat med B, vilket innebär att de enbart får bebyggas med ett öppet eller kopplat byggnadssätt med en maxhöjd på 7,5 meter eller med fler än två våningar förutom källare och vind. Beroende på om byggnaden uppförs i trä eller sten/reveterad träfasad gäller olika avstånd för byggnadens placering i förhållande till granntomten; en byggnad i sten eller med reveterad fasad lägre än 4,5 meter ska placeras minst 4,5 meter från granntomt. Är byggnaden högre gäller minst 6 meters avstånd. För träbyggnader med oputsad fasad gäller minst 6 meter i båda fallen.

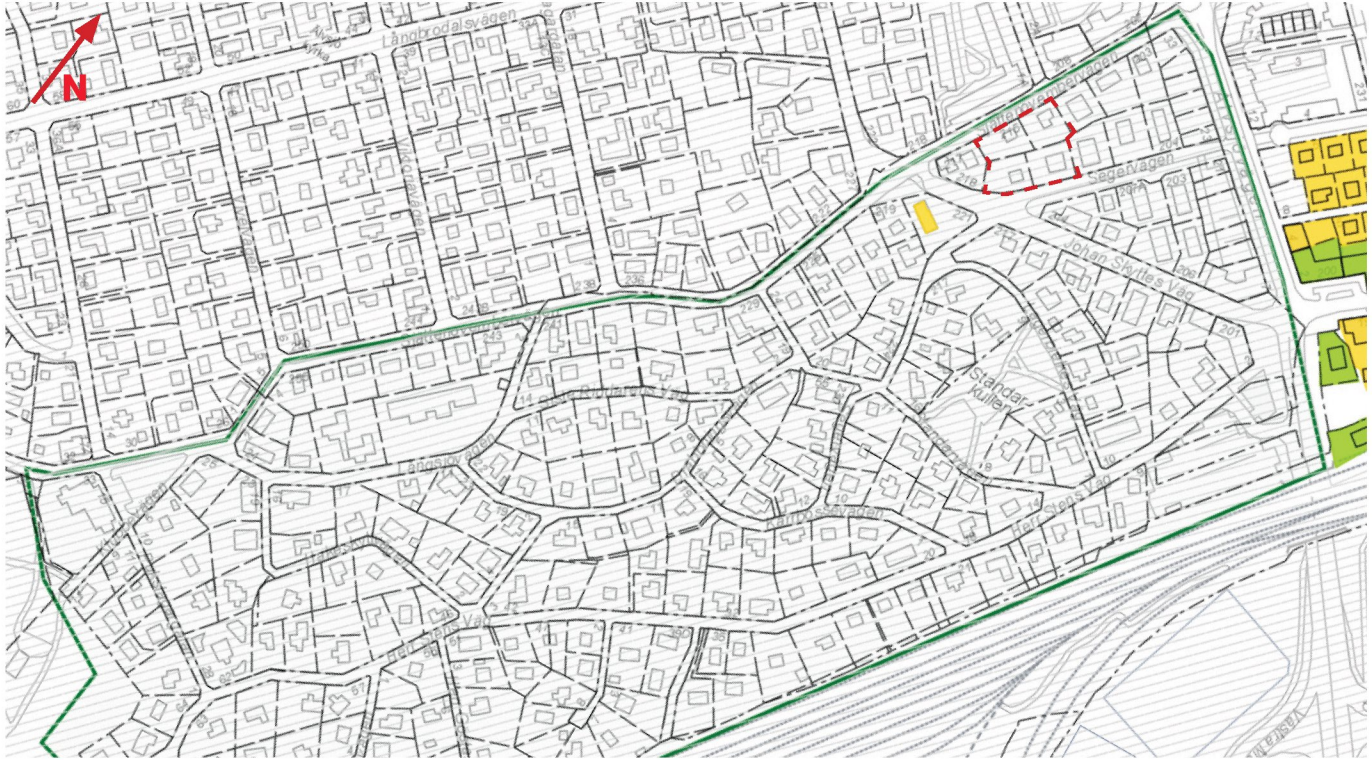
Utdrag ur SSMs klassificeringskarta.

Den kulturhistoriska klassificeringen är ett kunskapsunderlag som ligger till grund för bedömningar vid bygglovgivning och planhandläggning. Området har grönklassats vilket innebär att området i dess helhet bedöms vara särskilt värdefullt från historisk, kulturhistorisk, miljömässig eller konstnärlig synpunkt.

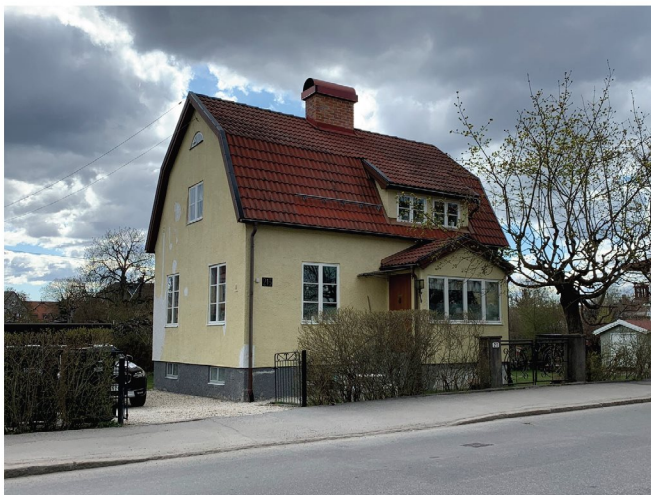
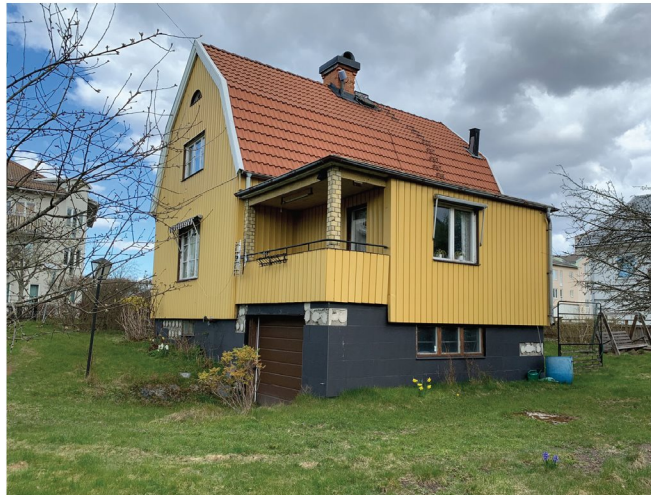
#### Kavelbron 2

Byggnaden är en välbevarad representant för Älvsjö villastads andra utbyggnadsfas med egnahemshus på 1920-talet. Den ursprungliga karaktären är fortfarande i hög grad avläsbar vilket innebär att fastighetens kulturhistoriska värde bedöms vara relativt högt. Fastighetens utemiljö har bevarad karaktär med gräsytor och äldre fruktträd. Byggnaden bedöms även ha ett miljöskapande värde som en del i gatans rytm. Fastighetens utemiljö har bevarad karaktär med gräsytor och äldre fruktträd.

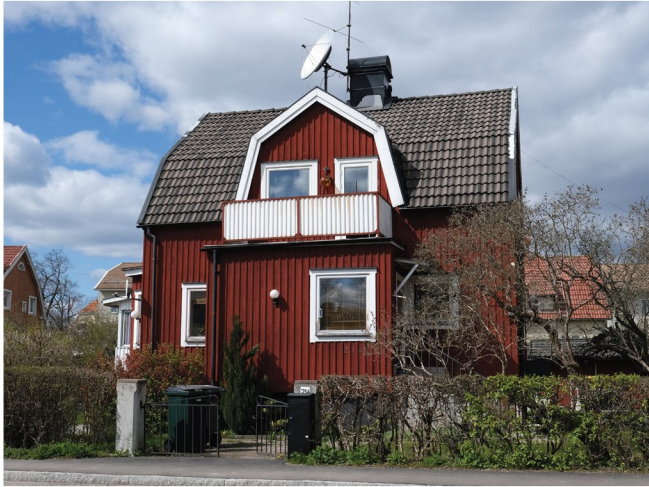
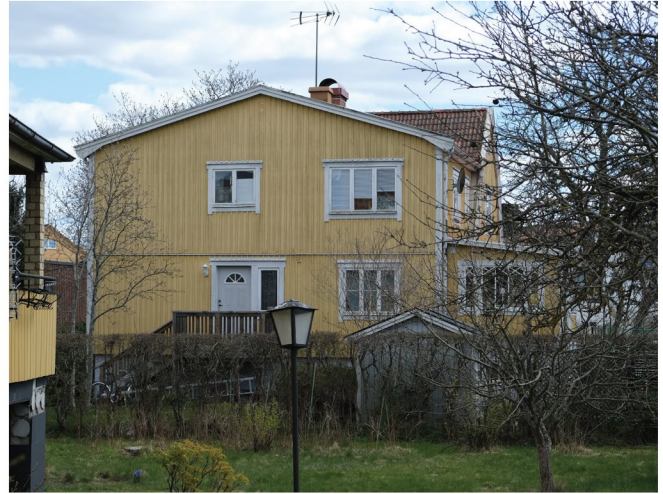
### Kavelbron 6

Fastigheten har ett visst kulturhistoriskt värde som en relativt förändrad representant för Älvsjö villastads andra utbyggnadsfas med egnahemshus på 1920-talet. Den ursprungliga volymen är i huvudsak avläsbar även om byggnaden genomgått ett flertal karaktärsförändrande förändringar. Fastighetens utemiljö har spår av dess ursprungliga karaktär med gräsytor och äldre fruktträd.

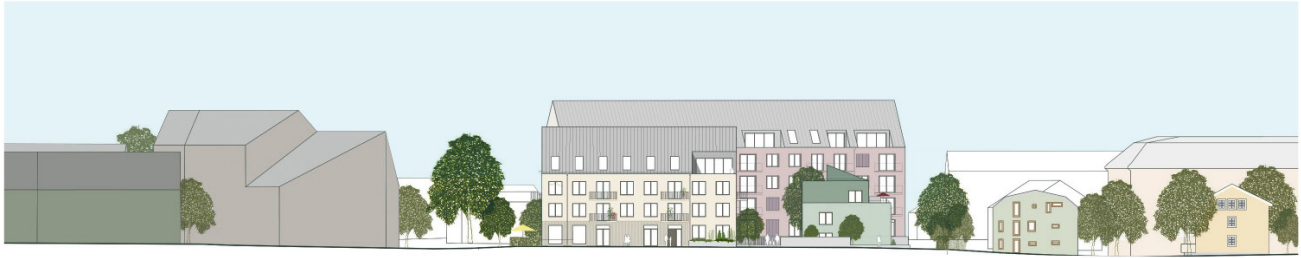
SEKTION SEGERVÄGEN

Sektioner som visar på fasadgestaltning och relation till närliggande bebyggelse. Projektets huskulörer har inspirerats från befintlig bebyggelse och tolkats mot Stockholmspaletten.

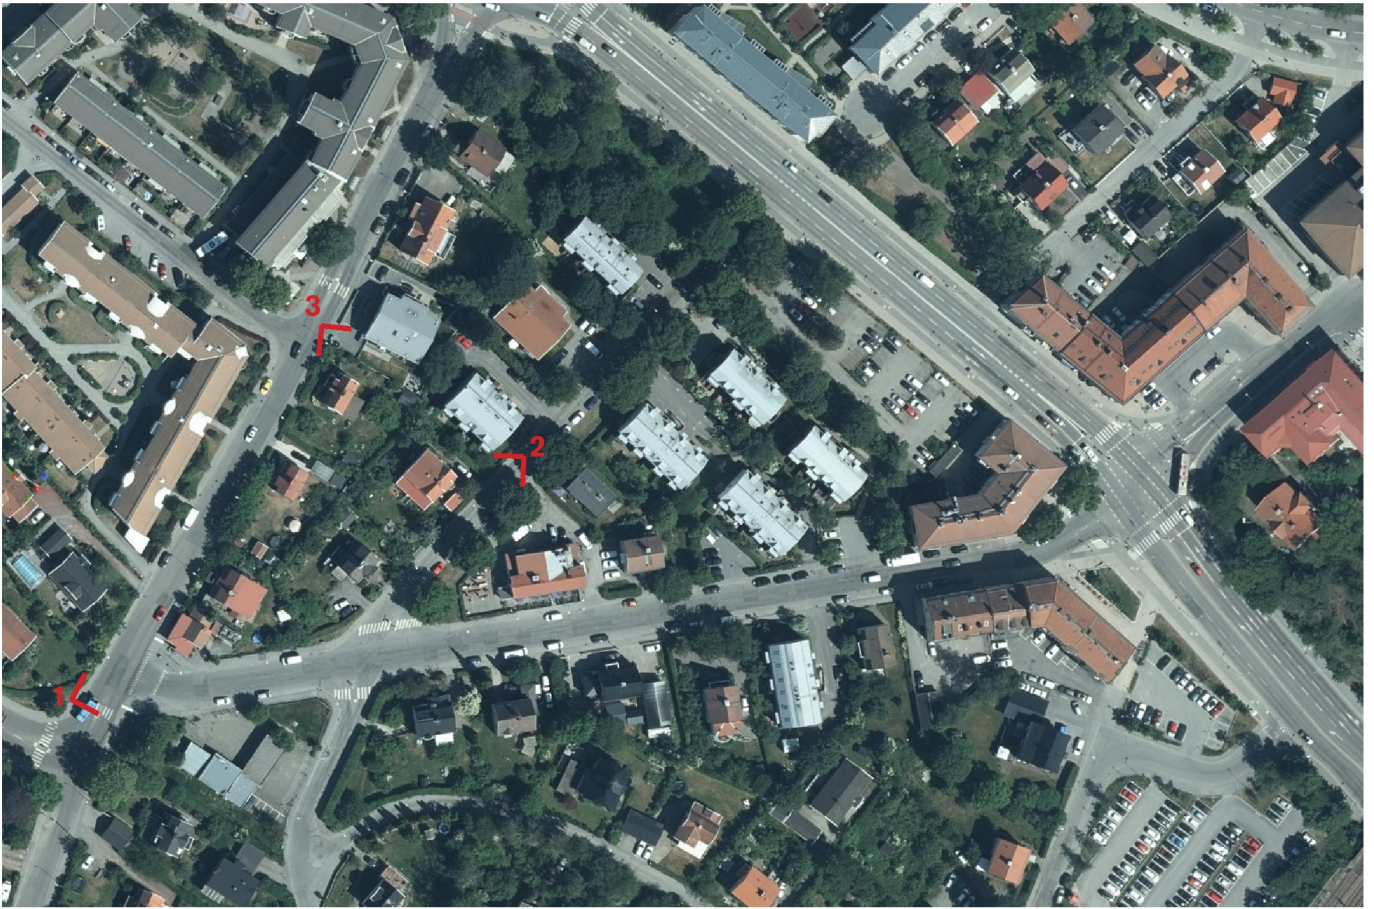
Vypunkter markerade på Lantmäteriets ortofoto.

Vy 1 är tagen från Sjättenovembervägen mot utredningsområdet i nordöst.

Vy 2 är tagen från Segervägen mot sydväst.

Vy 3 är tagen från Sjättenovembervägen in mot utredningsområdet.

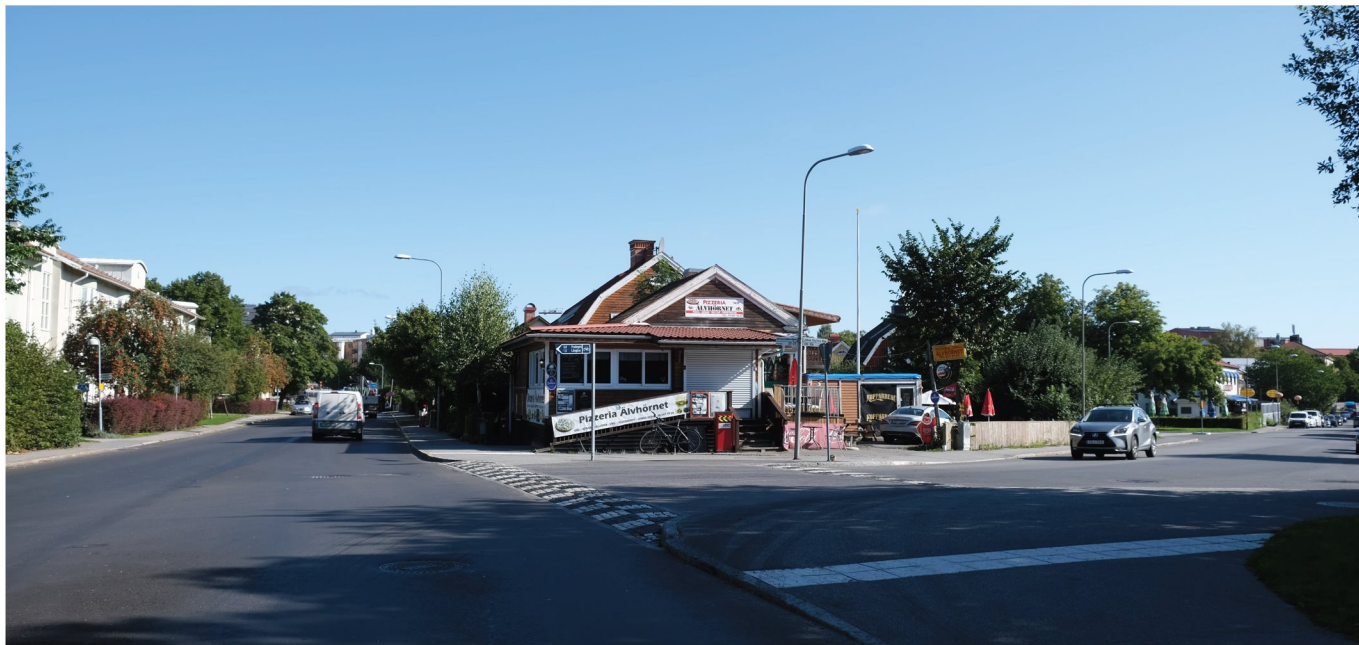
## Vy 1 - analys av befintlig situation

Vyn är tagen i korsningen Sjättenovembervägen - Johan Skyttes väg, i riktning mot nordost. Till vänster i vyn syns flerbostadshusen från 1990-talet i kvarteret Malen. På andra sidan gatan syns kv Kavelbron, med nr 1 närmast kameran. Sjättenovembervägen har en relativt grön karaktär då flerbostadshusen har grön förgårdsmark och villorna ligger indragna från tomtgräns med häckar och i viss mån träd mot gata.

Området har en generellt likartad höjdskala. I gatans fond på andra sidan Älvsjövägen syns de relativt nytillkomna flerbostadshusen på kvarteret Armborstet med höjder upp mot 5 våningar.

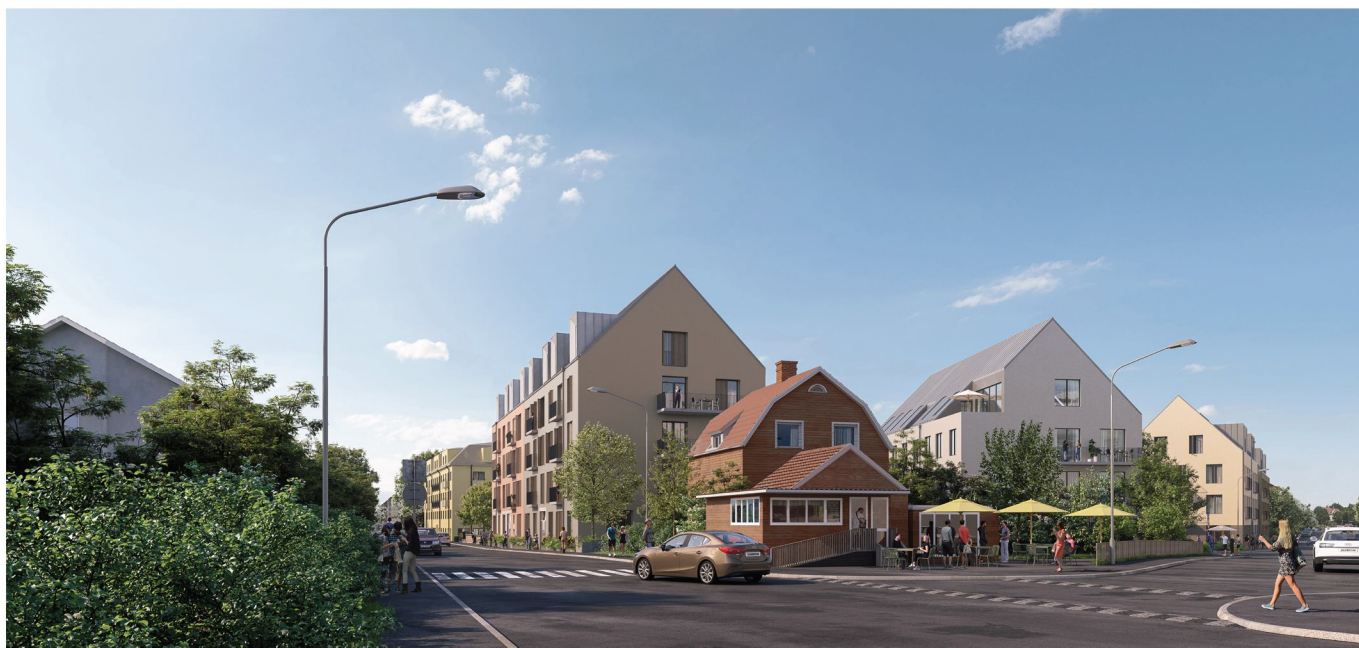
## Vy 1 - analys av förslaget påverkan

Den föreslagna bebyggelsen, hus A, kliver fram jämfört med tidigare villa och placerar sig i gatuliv, sånär som på en grön förgårdsmark mot gatan och gaveln. Bebyggelsen håller en högre skala än den befintliga, dels inom kvarteret men även på andra sidan Sjättenovembervägen. Bakom Kavelbron 1, något till höger, syns hus C.

I kvarterets borte ändar, till vänster respektive höger om hus A och B, syns volymer från närliggande projekt.

Sjättenovembervägen får en mer stadsmässig karaktär. Den gröna karaktären gentemot Sjättenovembervägen minskar något då befintliga trädgårdstomter har en stor mängd träd mot gatan, vilka behöver tas ned för att ge plats åt hus A. Som viss kompensation ges byggnaden en grön förgårdsmark. Hus A får en dominerande karaktär gentemot övrig bebyggelse i närområdet genom sin avvikande höjd och bredd. Föreslagna byggnader med sadeltak och gavlar mot sydväst tar i någon mån upp relationen mellan de byggnader de ersätter och den kvarvarande villan på Kavelbron 1, även om skalan dras upp markant.

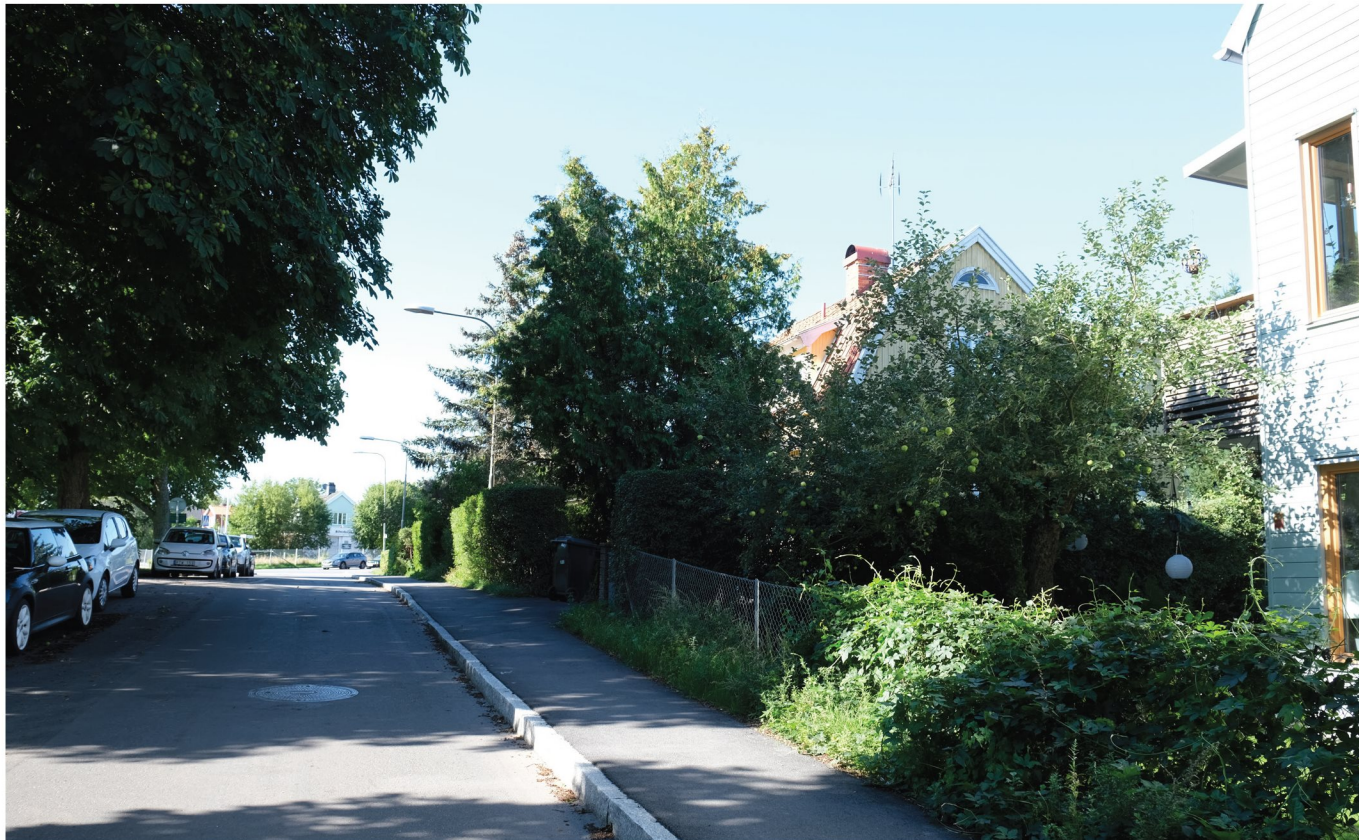
## Vy 2 - analys av befintlig situation

Vyn är tagen längs Segervägen mot sydväst. Gatan har i nuläget en lugnare bakgatekaraktär, med infarter till villor och flerbostadshus till höger i bild samt inlastning till restaurangen (till vänster, ur bild). I gatans fond syns bensinmacken på Jutesprånget 9, där en pågående planprocess syftar till att ersätta bebyggelsen i kvarterets norra hörn med flerbostadshus. Till vänster i bild syns kastanjeallén som är starkt karaktärsskapande för gatan. Till höger i bild syns häckarna till fastigheterna Kavelbron 6 och 7.

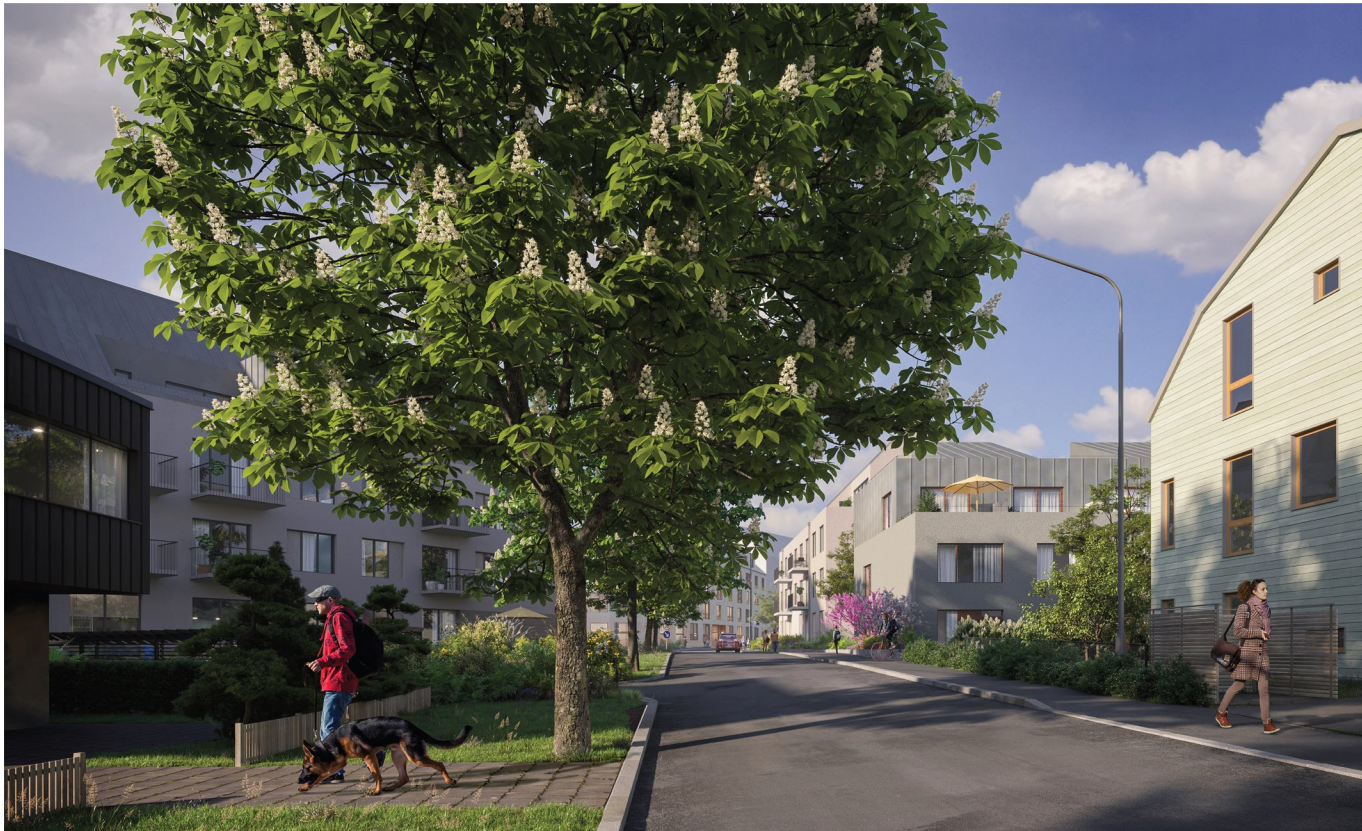
## Vy 2 - analys av förslaget påverkan

I bilden syns hus B närmast vypunkten, bakom den till vänster hus C, och bakom till höger hus A.

Hus B har karaktären av ett stadsradhus med egna entréer till respektive bostad, en karaktär som redan förekommer på flera av de befintliga husen i kvarteret.

Hus C, i presentationsmaterialet kallad "urban villa" är ett flerbostadshus där entréer är förlagda mot Segervägen, något indragna från trottoaren vilken därmed breddar sig i detta läge.

I gatans fond har en volym lagts in från det pågående planarbetet på den tidigare bensinstationens tomt. Längst till vänster i bild skymtar en inlagd volym från det pågående planarbetet för en del av kv Hillebarden (P2017-05141). Denna volym ska endast ses som preliminär då inga av de närliggande pågående planerna har vunnit laga kraft.

Gatans sydvästra del i anslutning till korsningen får en mer stadsmässig karaktär genom de mer publika entréerna på hus Cs fasad mot Segervägen. Den gröna karaktären minskar genom att befintliga trädgårdars träd och häckar mot gatan behöver tas ned för att ge plats åt den nya bebyggelsen. Detta kompensera i någon mån av grön förgårdsmark som syftar till att fungera som en grön zon/regnbädd. Kastanjeallén påverkas inte av förslaget.

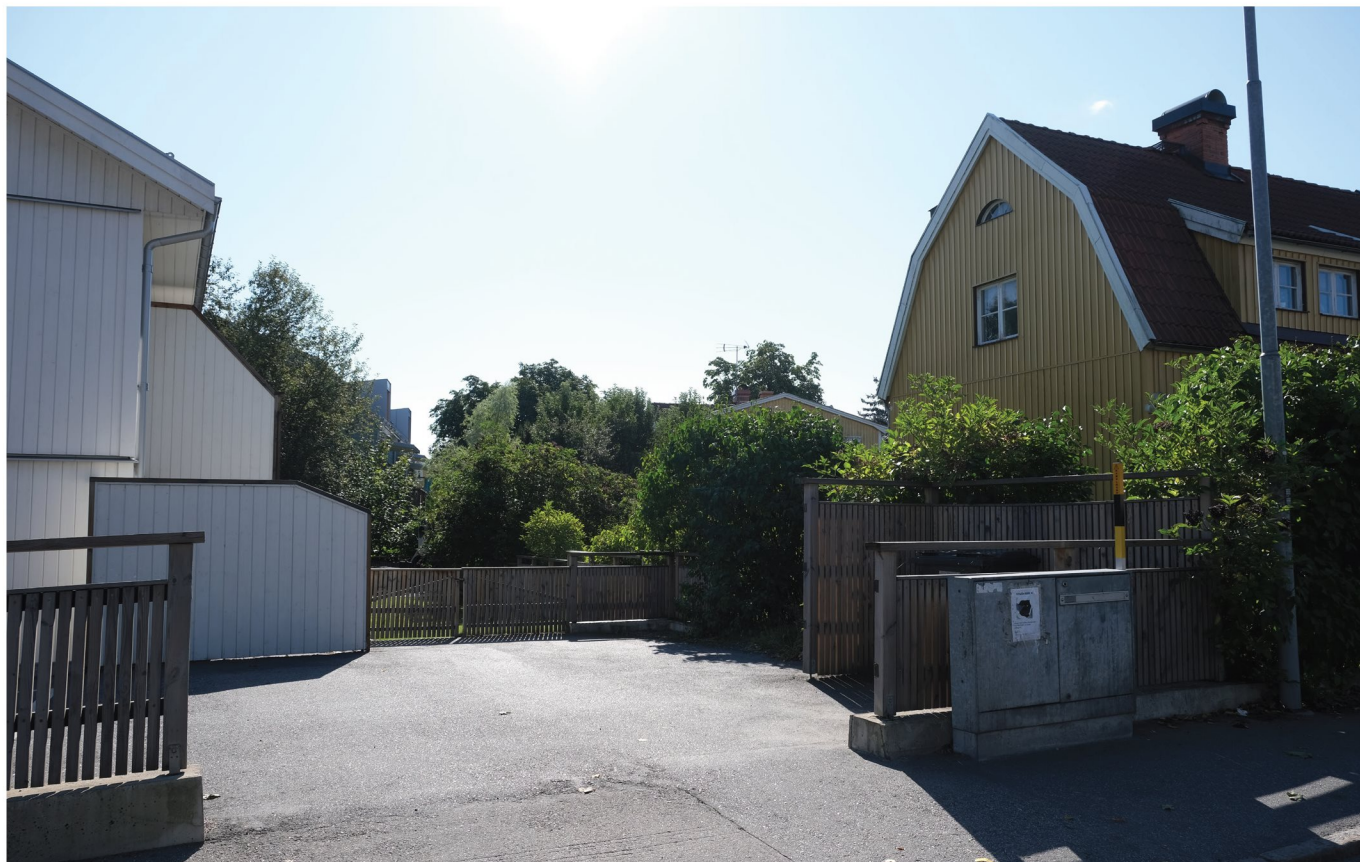
## Vy 3 - analys av befintlig situation

Fotografiet är taget från Sjättenovembervägen österut, utredningsområdets "baksida". Till vänster i bild syns det flerbostadshus på Kavelbron 4 som ersatte en äldre villa på 1990-talet, med tillhörande asfaltyta och gräsmatta. Till höger syns villan på Kavelbron 3 som trots tilläggsisolering bebehållit sin huvusakliga ursprungliga karaktär, i vyn representerat av volymen och ursprungliga spröjsade fönster. Bortanför trädgården skymtar utbyggnaden på villan på Kavelbron 7. Längs fastighetsgränsen mellan Kavelbron 3 och 4 växer i nuläget fläder.

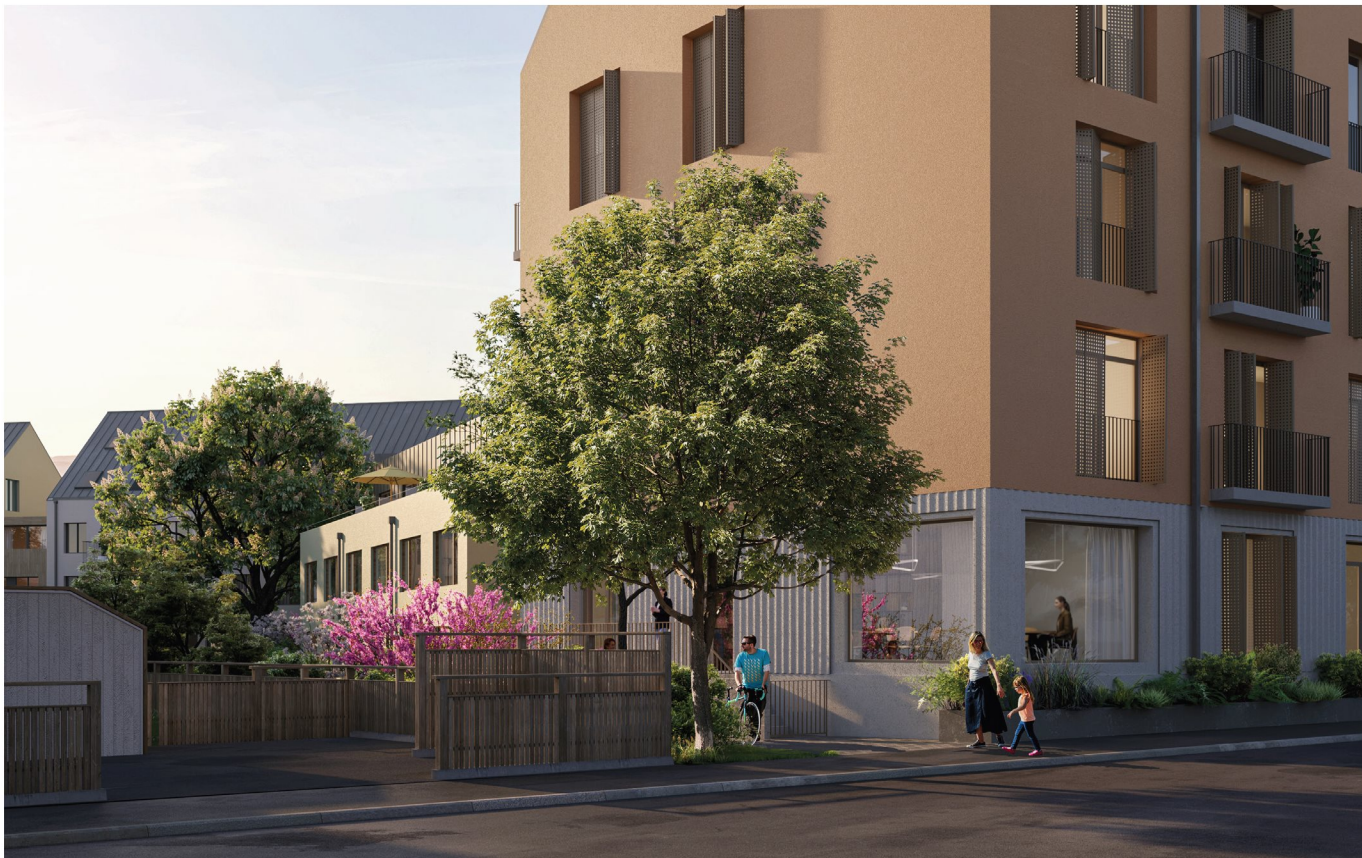
## Vy 3 - analys av förslagets påverkan

Planförslagets volymer har ersatt byggnaderna på de aktuella fastigheterna Kavelbron 2, 3 och 7. Närmast i bild till höger syns hus A, vars 4+1 våningar introducerar en ny skala i närområdet. Hörnet på byggnaden kommer eventuellt innehålla en publik lokal likt visualiseringen. Till vänster Hus A syns hus B, och i fonden bakom en befintlig kastanj är en volym från detaljplanearbetet för Hillebarden 3 och 19 inlagd. Den öppna ytan mellan vypunkten och Segervägen är huvudsakligen hårdgjord, med en grön yta i fastighetsgräns mot Kavelbron 4 och 8. På denna gröna ytan finns ambitionen att plantera träd; de två träd som syns centralt i bild finns exempelvis inte på platsen i nuläget. Stråket syftar till att bli en grön publik smitväg genom kvarteret.

Att villan på Kavelbron 2 ersätts innebär en ofrånkomlig negativ påverkan på kulturmiljön utifrån att den representerar den bebyggelse som utgör grund för områdets grönklassning.

Grönytan minskar då de befintliga villaträdgårdarna i hög grad blir hårdgjorda. Förutsatt att projektet lyckas med de planteringsinsatser som föreslås finns möjligheten att minska denna påverkan.
