HUS NR 1, KABELVERKET 2

Följande beskrivning är saxad och sammanställd ur Bebyggelseregistret (BBR). Informationen baseras på Stockholms stadsmuseums inventering 2005-04-08.

HUS NR 11, KABELVERKET 2

HUS NR 3, KLOCKHUSET, KABELVERKET 2

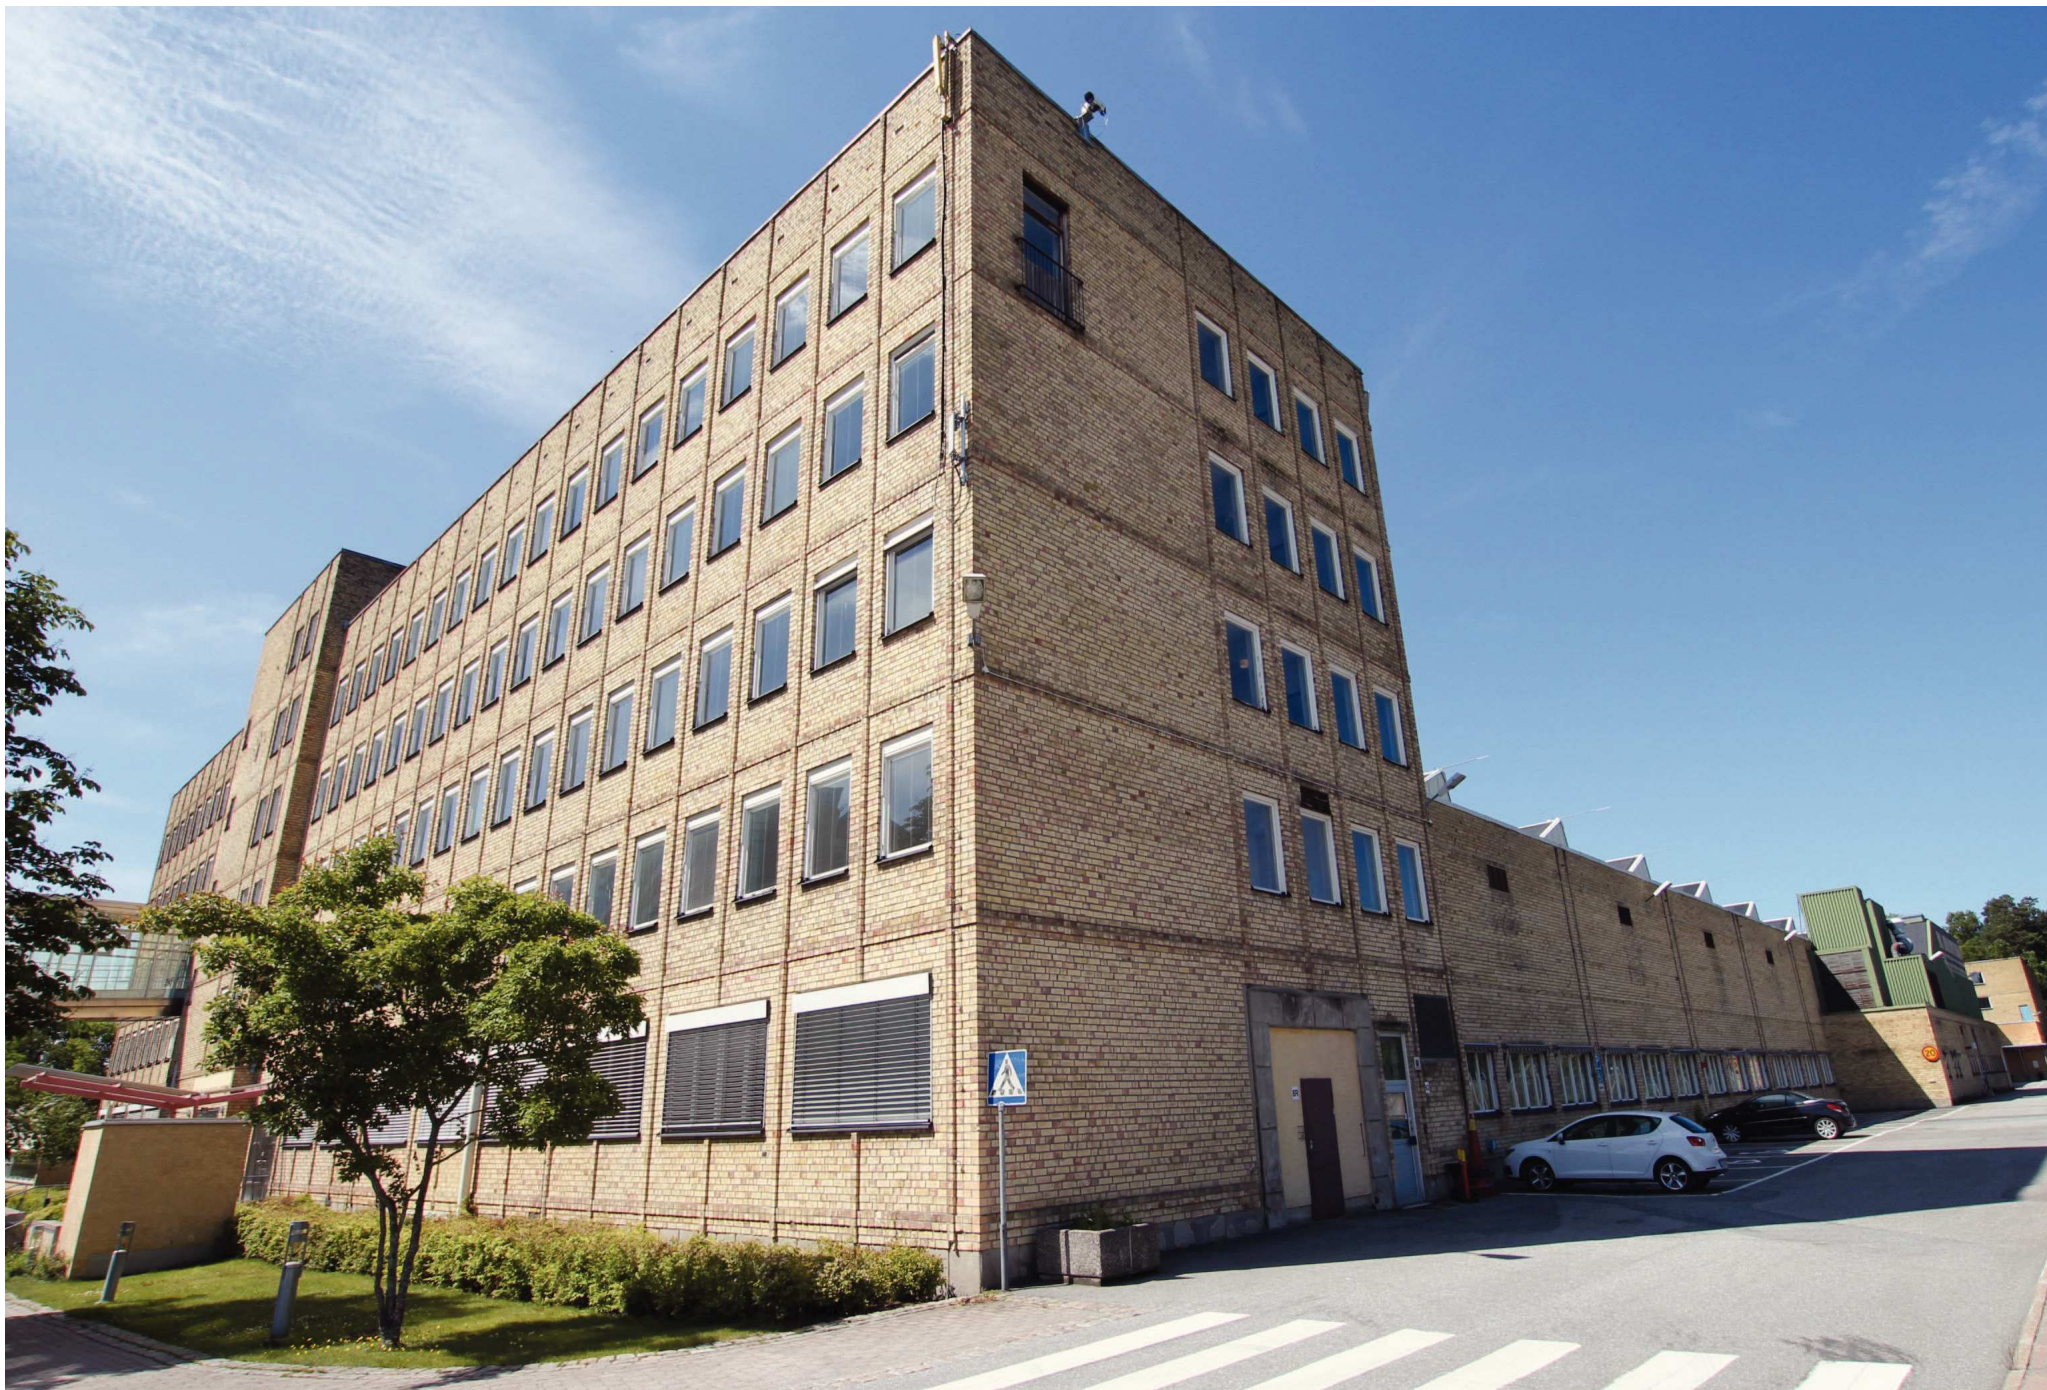
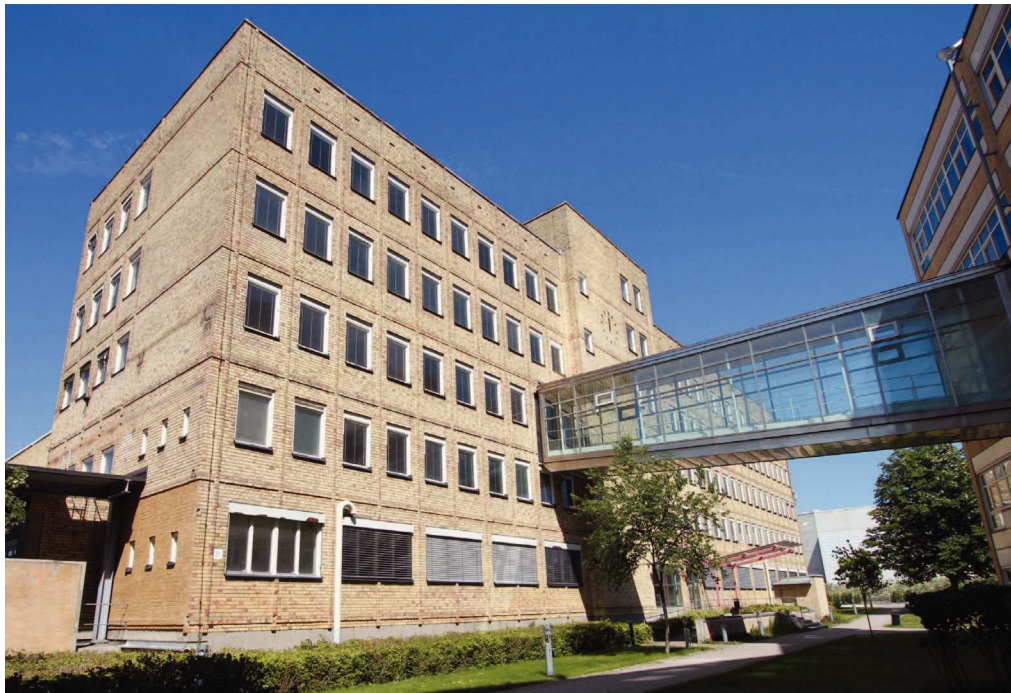
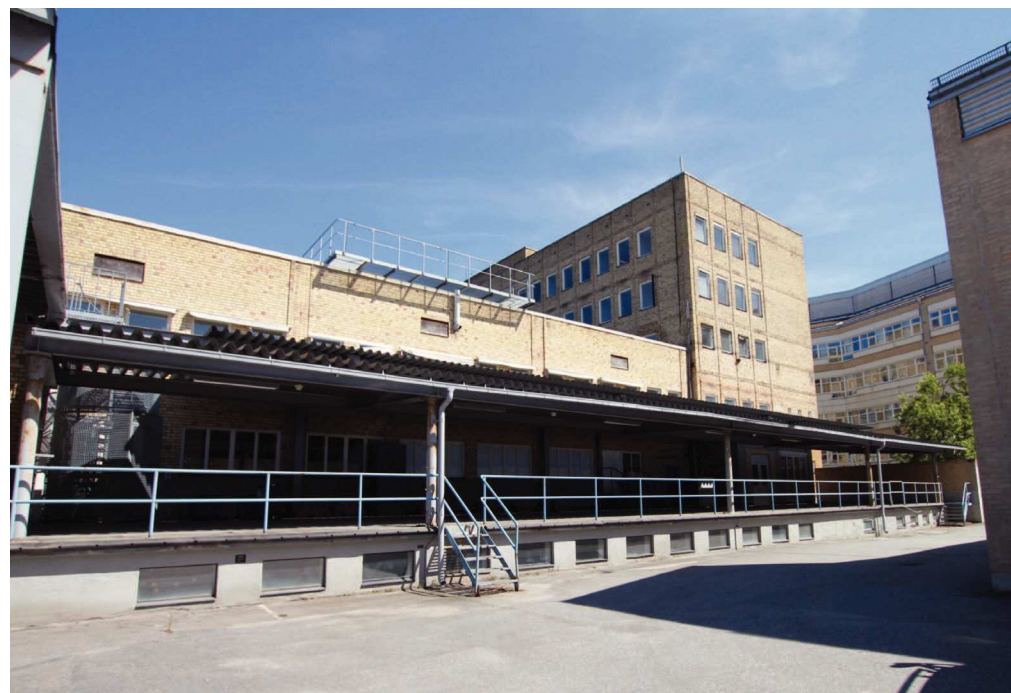
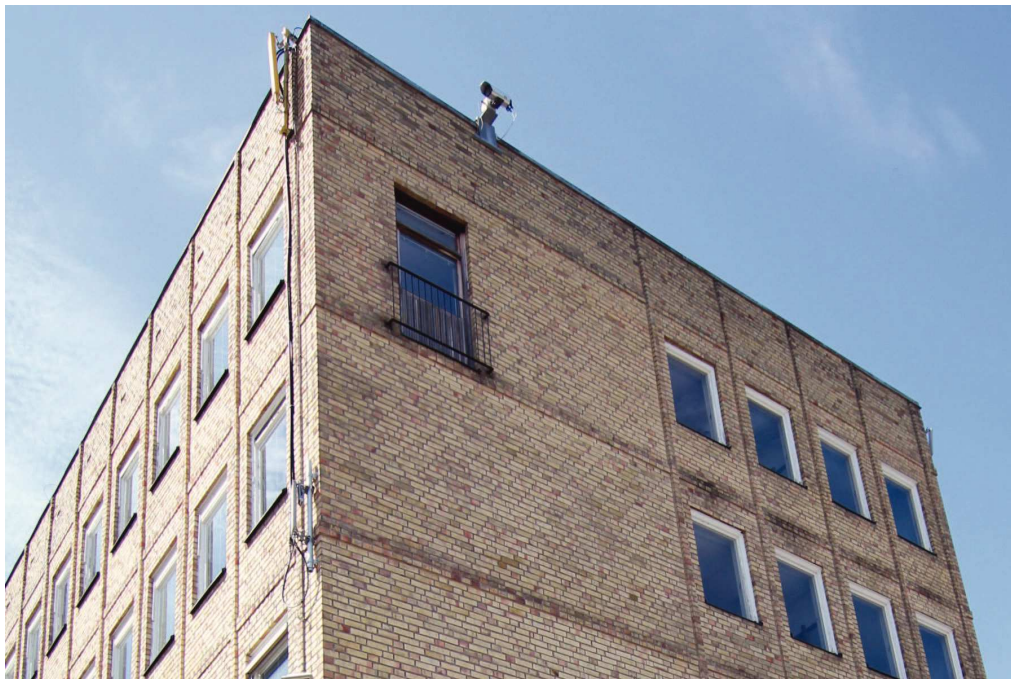
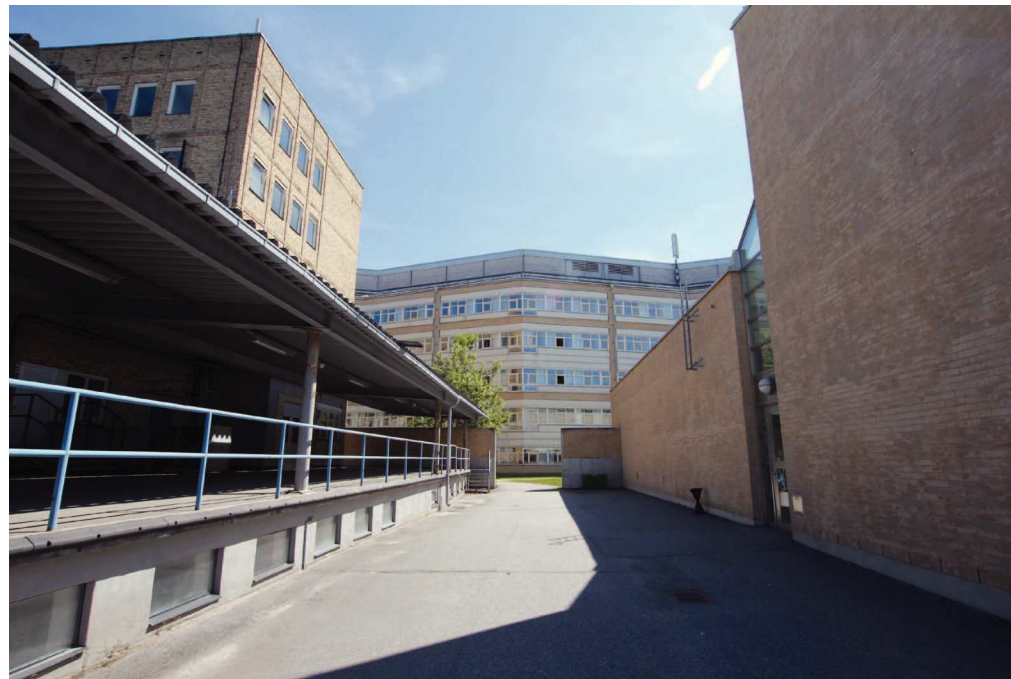
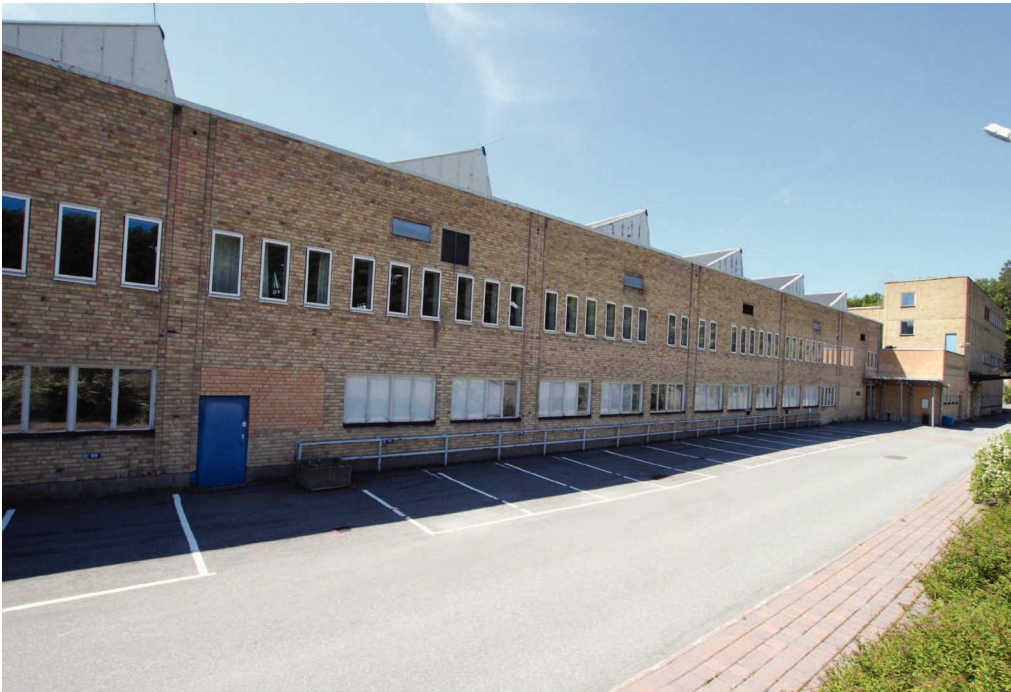
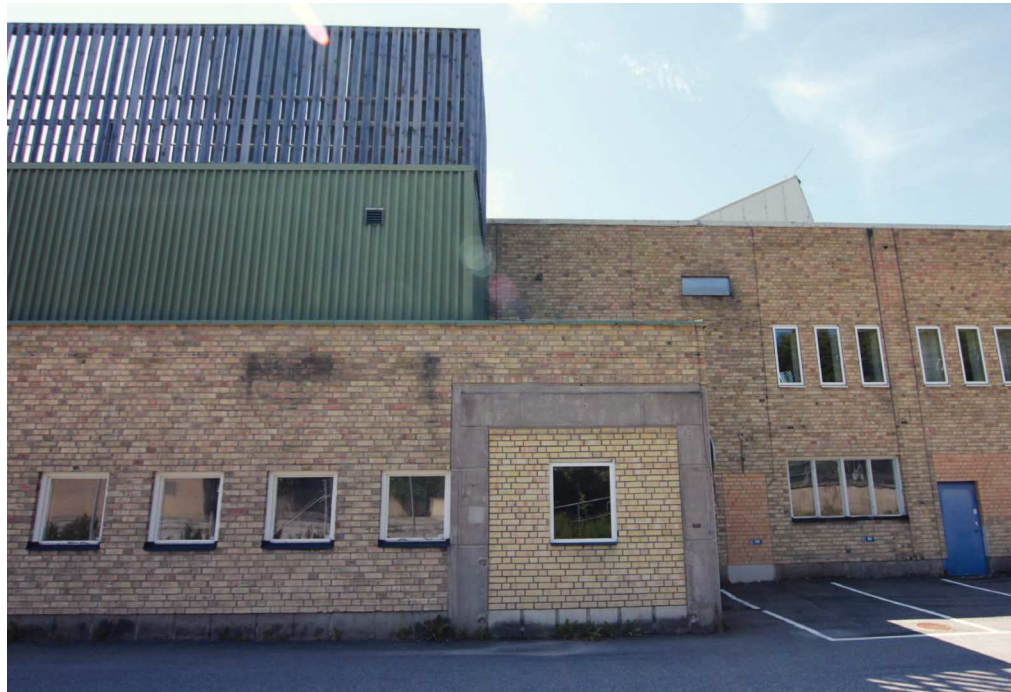
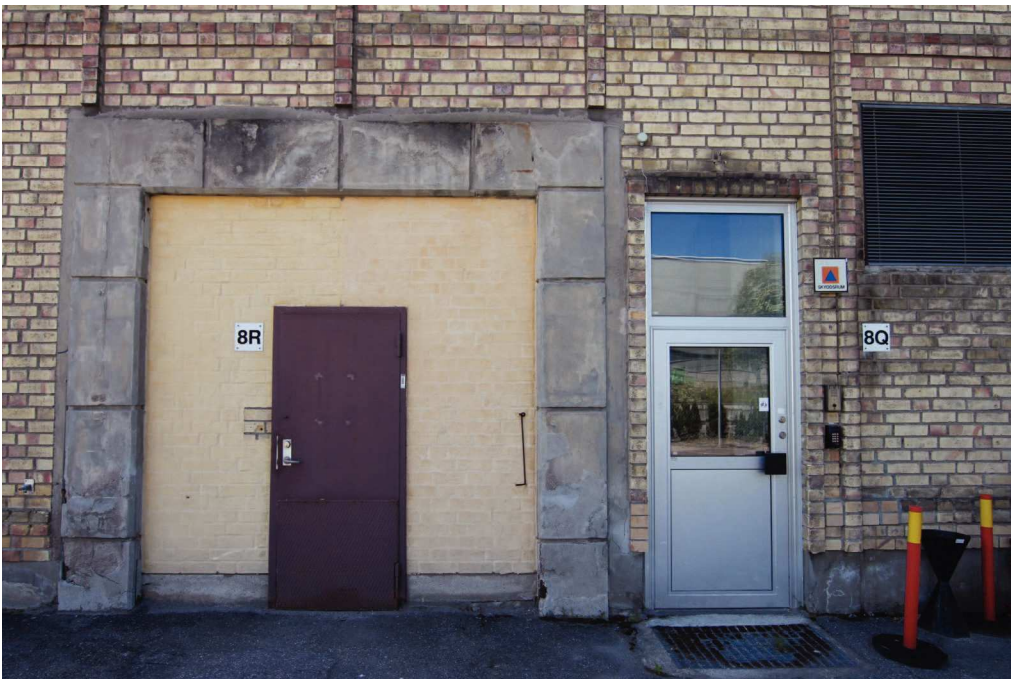
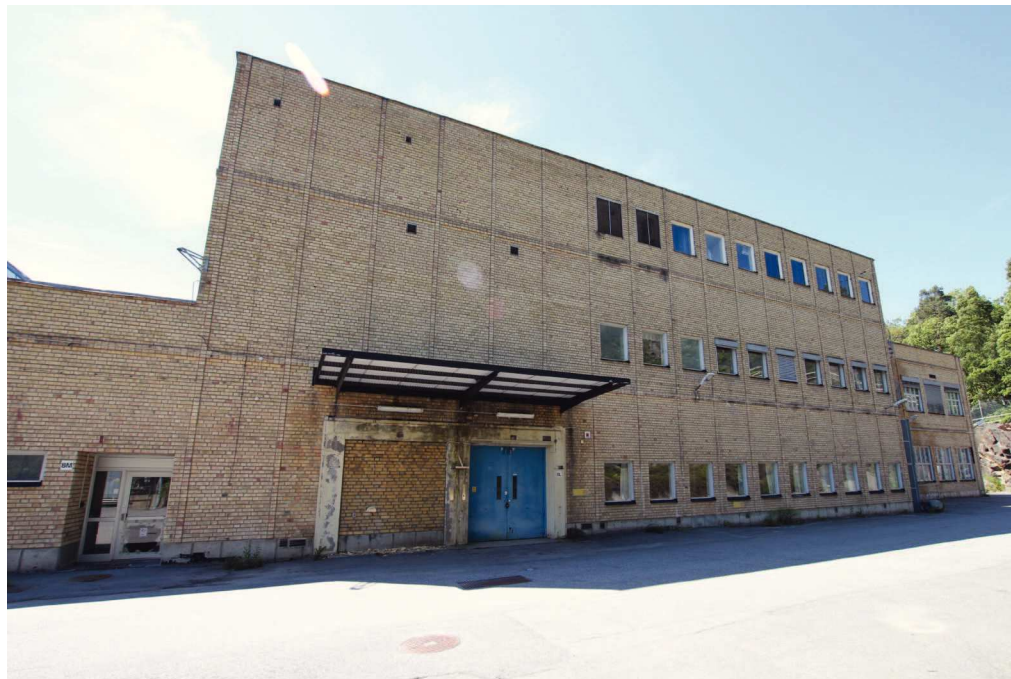
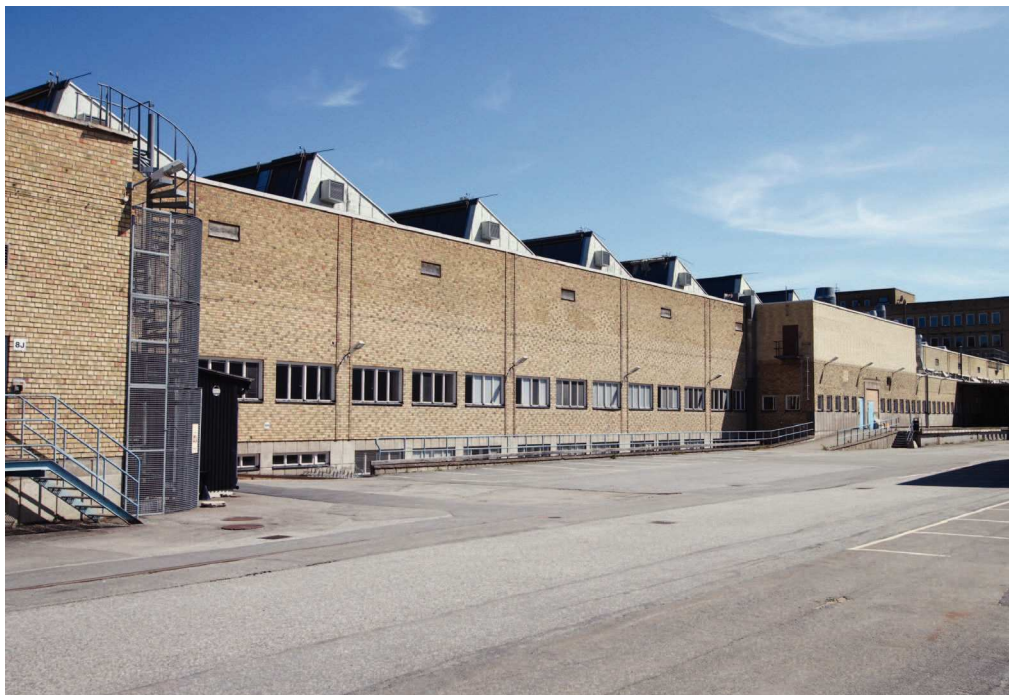
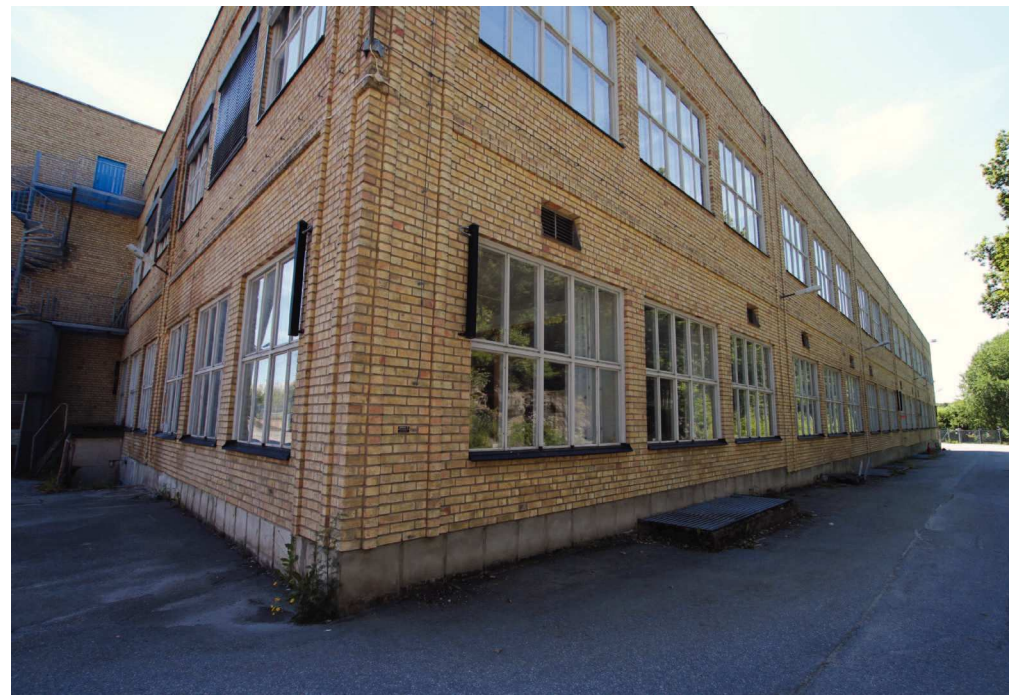
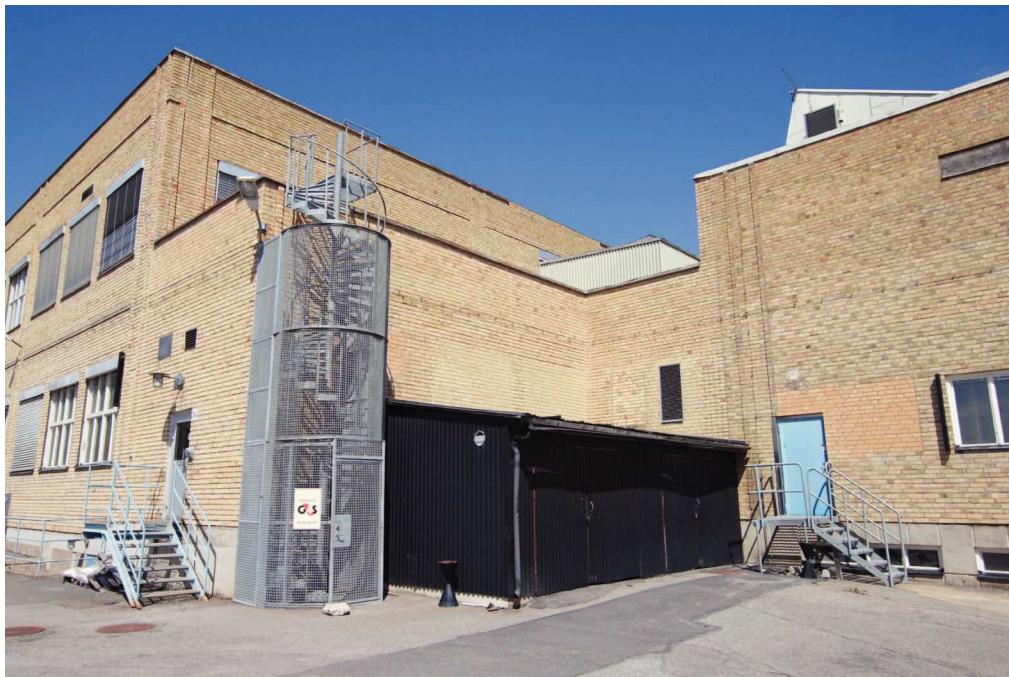
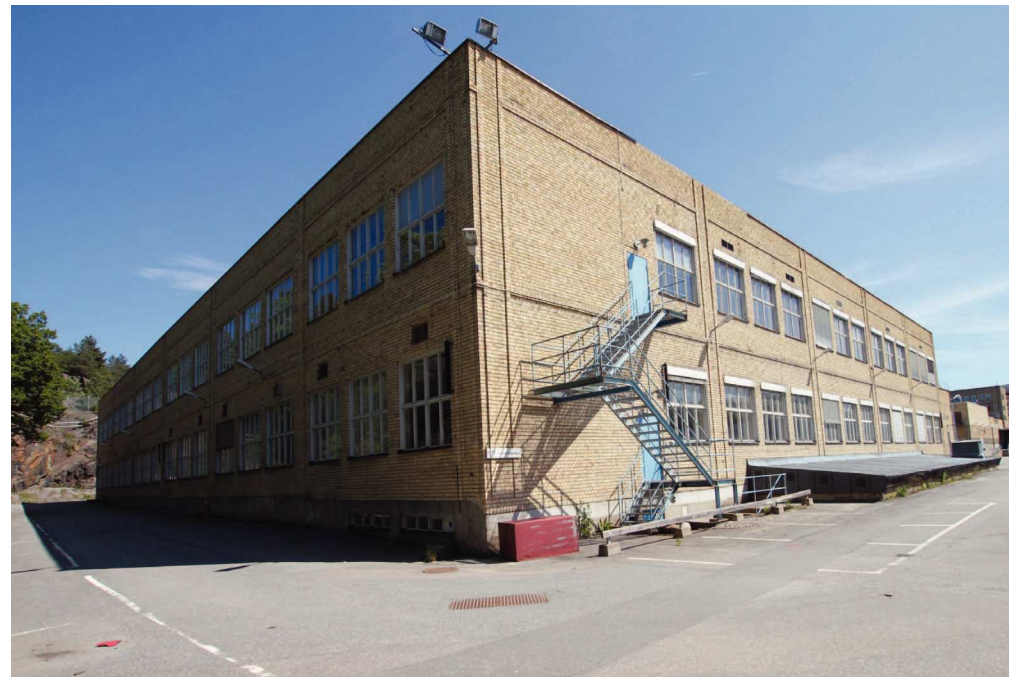
Fabriks- och kontorsbyggnad uppförd i tre etapper mellan 1954 och 1965. Byggnaden har förändrats genom mindre om- och tillbyggnader både interiört och exteriört. Byggnaden består av tre volymer av olika höjd och utformning. Byggnaden längst mot söder är en kontorsbyggnad i fem våningar med markerat, utskjutande trapphus med klocka. Över mark finns en glasad gång som förbinder byggnaden med den moderna kontorsbyggnaden (hus 15). Den norra delen av byggnaden består av två volymer om två och tre våningar. Volymen längst mot norr är den äldsta.

FASAD- Samtliga fasader har vertikal och horisontellt murat listverk/lisener. Vitmålade snickerier.

ENTRÉ/DÖRRAR- Huvudentré i trapphuset i den södra byggnaden. Sekundärt skärmtak av stål och glas, utbytta fönsterpartier samt entré och sidoljus av stål. Trappa och ramp av natursten. Gavel mot Ö: Förminskat entréparti med utbytt port av glasad aluminiumport med överljus. Generellt utbytta portar.

FÖNSTER- Kontorsbyggnad: Pivåhängda enlufts-fönster, i bv. Fyrlufts-fönster. Lågdel: Enlufts-fönster och fyrlufts-fönster. I tr. sekundärt upptagna fönsteröppningar med enlufts-fönster av aluminium. Byggnad mot norr har gråmålade träbågar med åtta lugter. Merpar-

ÖVRIGT/BYGGNADSDEL- Ursprunglig fransk balkong på kontorsdelens östra gavel. Lastkaj med skärmtak samt ramp till källarvåning. på fasad mot väster. Tillbyggnad i en våning med fasad av gult tegel vid lastkaj på den östra fasaden.

TAK- Plåtklädda lanterniner på lågdel. Lågdel med sågtak.

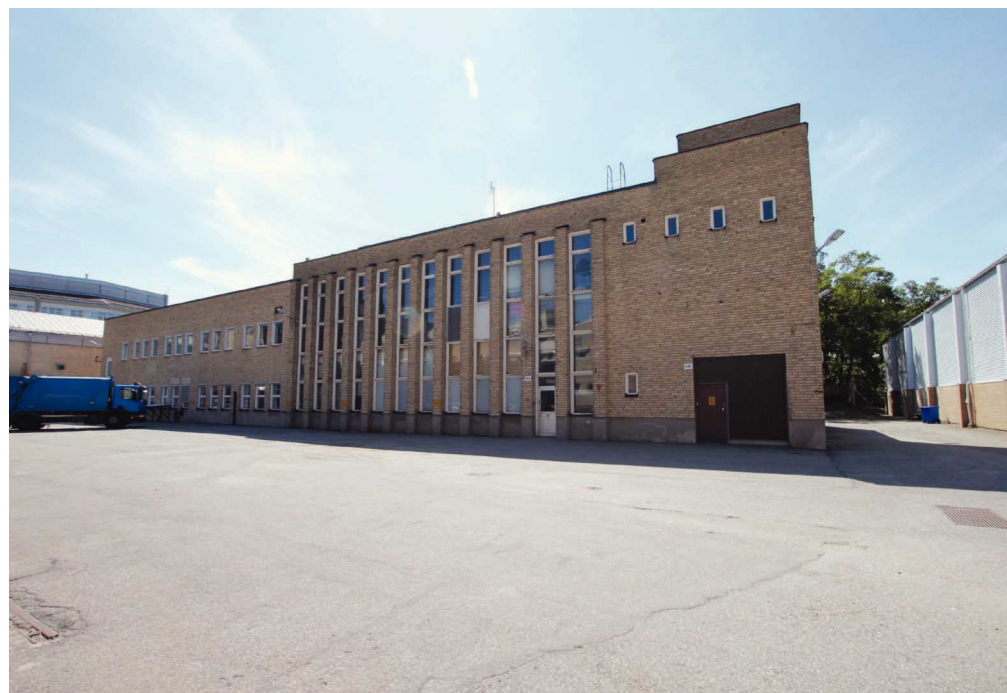
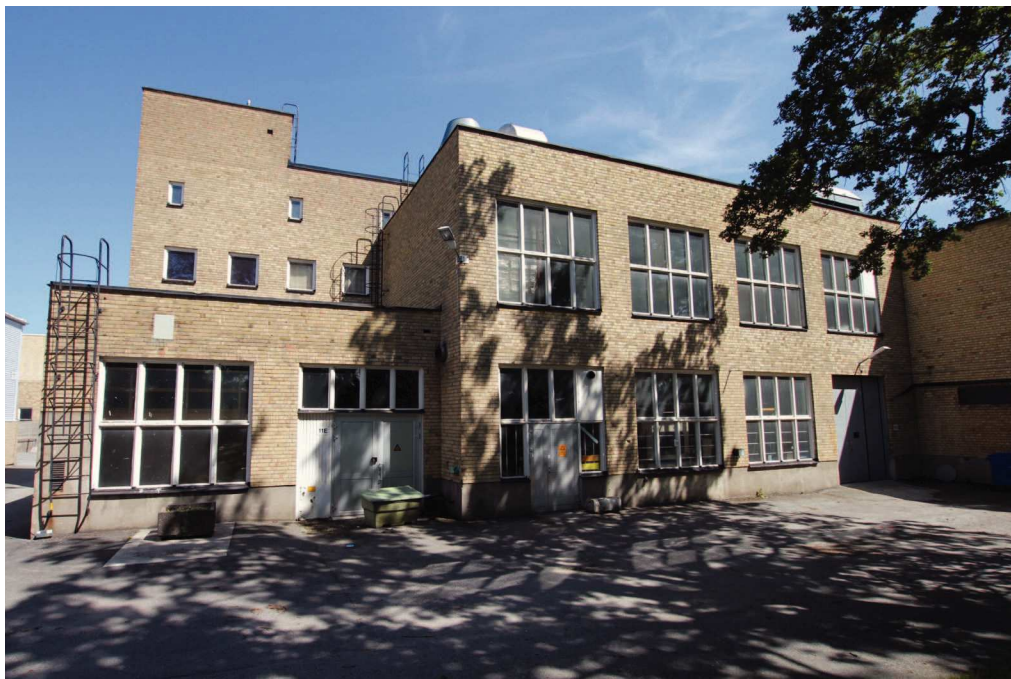
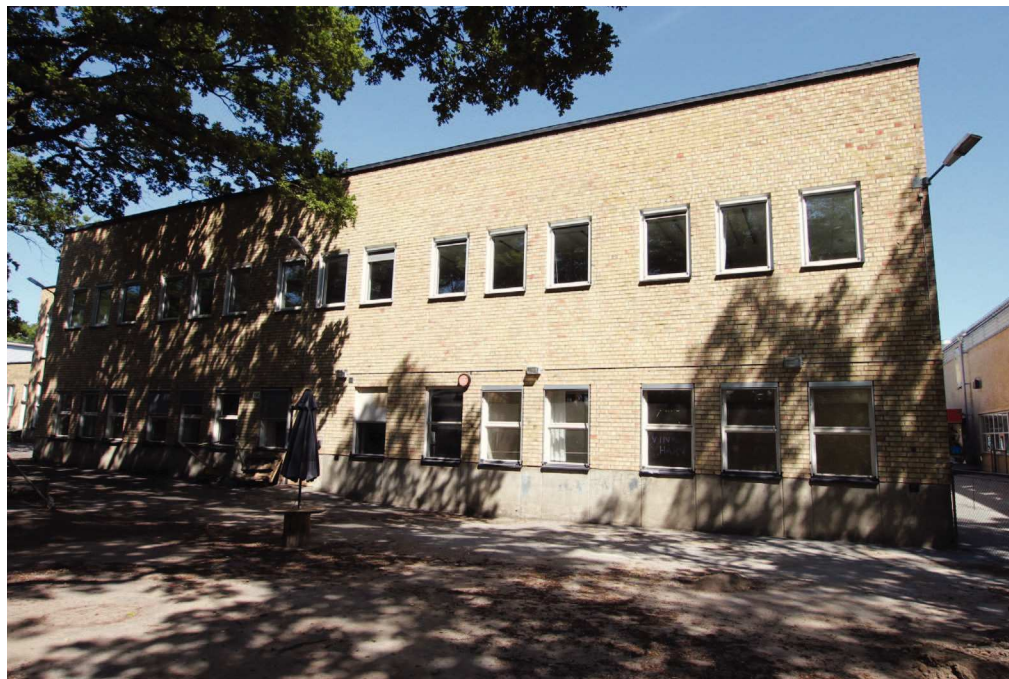
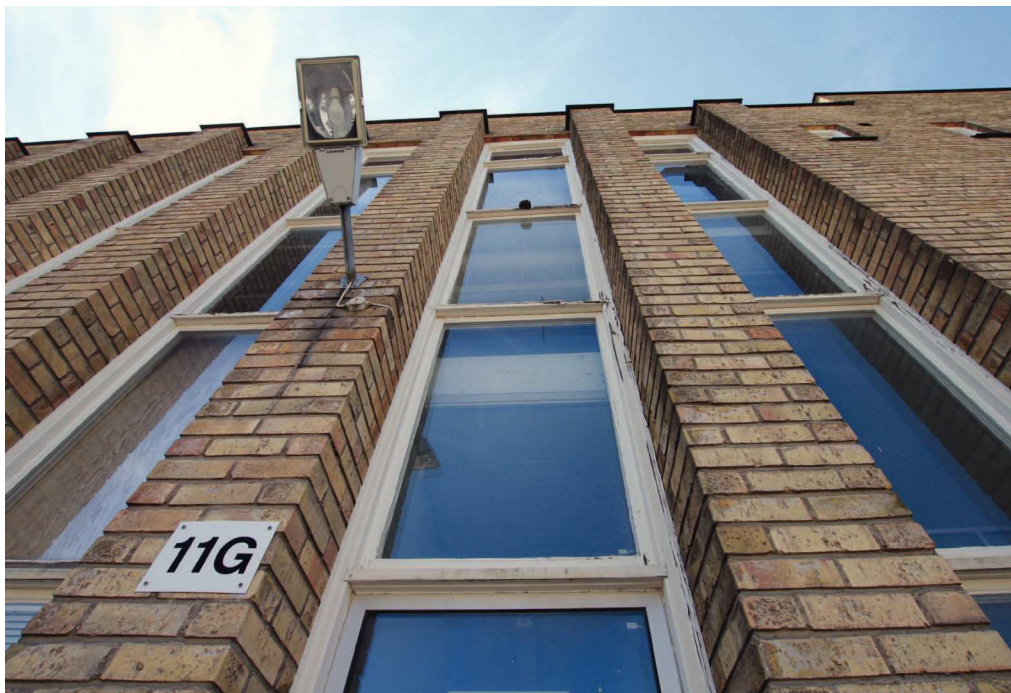
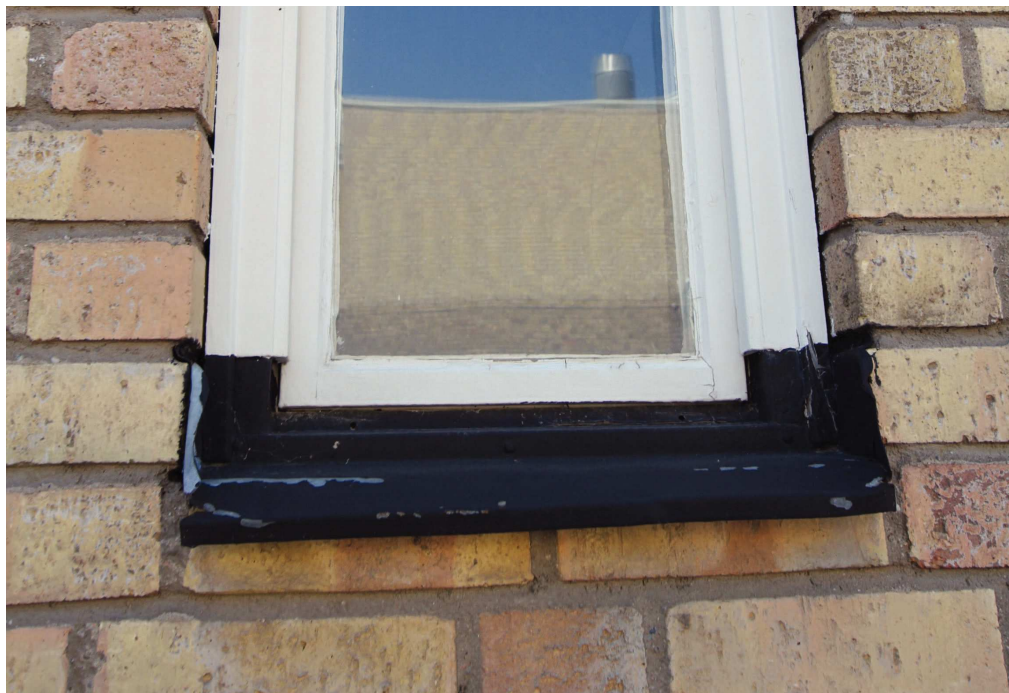
Kraftcentral/värmeverk från 1950-talet, tillbyggd på 1960-talet. Byggnaden förändrades på 1990-talet genom ombyggnader och utbyte av vissa fönsterpartier. Byggnaden består av flera volymer av olika höjd.

ENTRÉ/DÖRRAR- Generellt utbytta portar. Entrén på den södra fasaden är förminskad och försedd med dörr av glas och stål. Nytt skärmtak av stål och glas. Ursprunglig betongomfattning.

FÖNSTER- Fönster med en, två och åtta luftr. Vita ursprungliga träbågar. Fönster på andra våningen utbytta till enluftrsfönster av aluminium. Den östra fasaden är genombruten av höga fönsterpartier avdelade av utskjutande lisener/strävpelare.

ÖVRIGT/BYGGNADSDEL- Hög skorsten vid byggnadens nordvästra hörn.

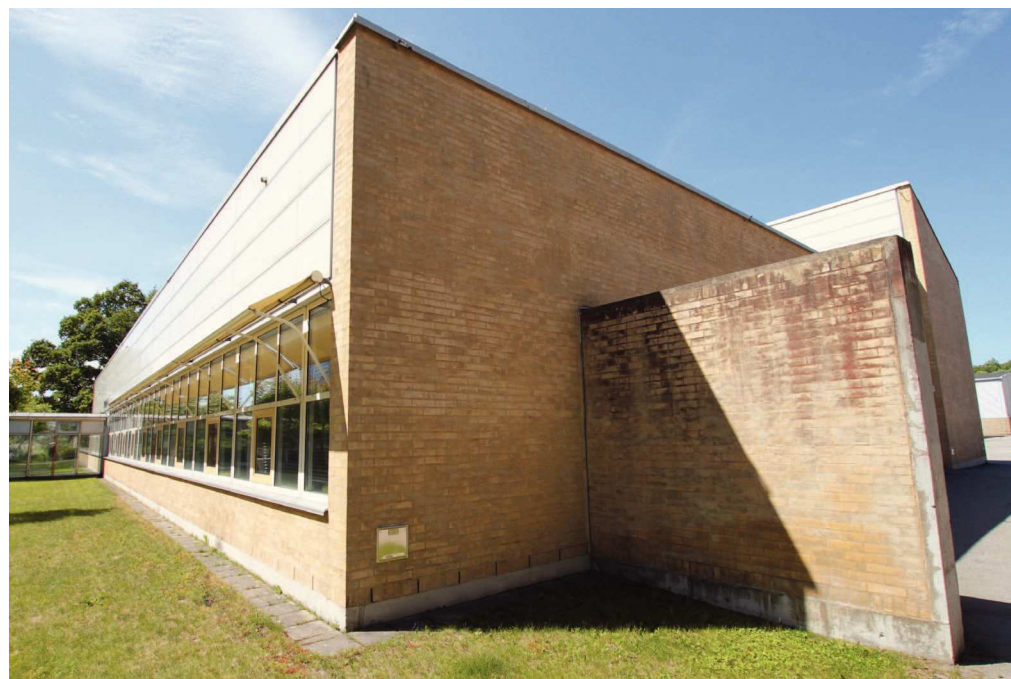
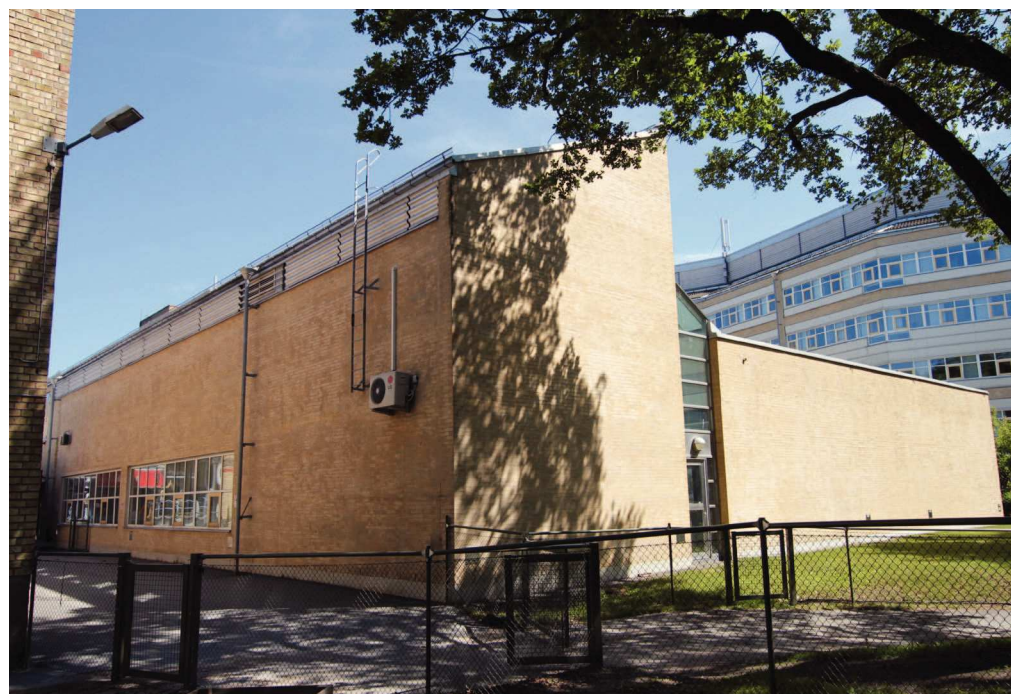
HUS NR 10, KABELVERKET 2

Hus 10 består av två volymer varav den mot norr är högre. Gränsen mellan låg- och högdelen markeras av ett glasat parti med glastak. Byggnaden har fönsterband av aluminiumbågar. Takfoten är klädd med korrugerad plåt.

FASAD- Säckscurat tegel, vita emaljerade stålasetter som ger fasaderna en horisontell indelning. Listverk av rostfritt stål. Glasade stålpartier. Trapphusen murat av stående löpskift.

ENTRÉ/DÖRRAR- Snedställda skärmtak av stål och glas.

FÖNSTER- Fönsterband av enlufts-fönster. Trä-fönster med utvändig beklädnad av vit lackerad aluminium.

TAK- Byggnaden har tak bevuxet med sedum.

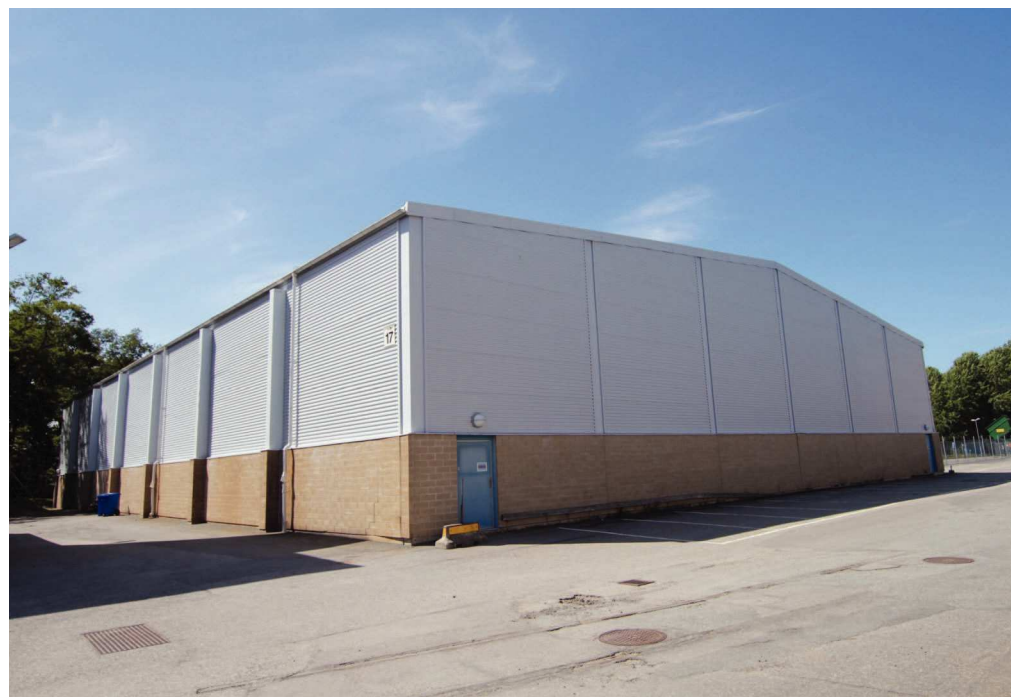
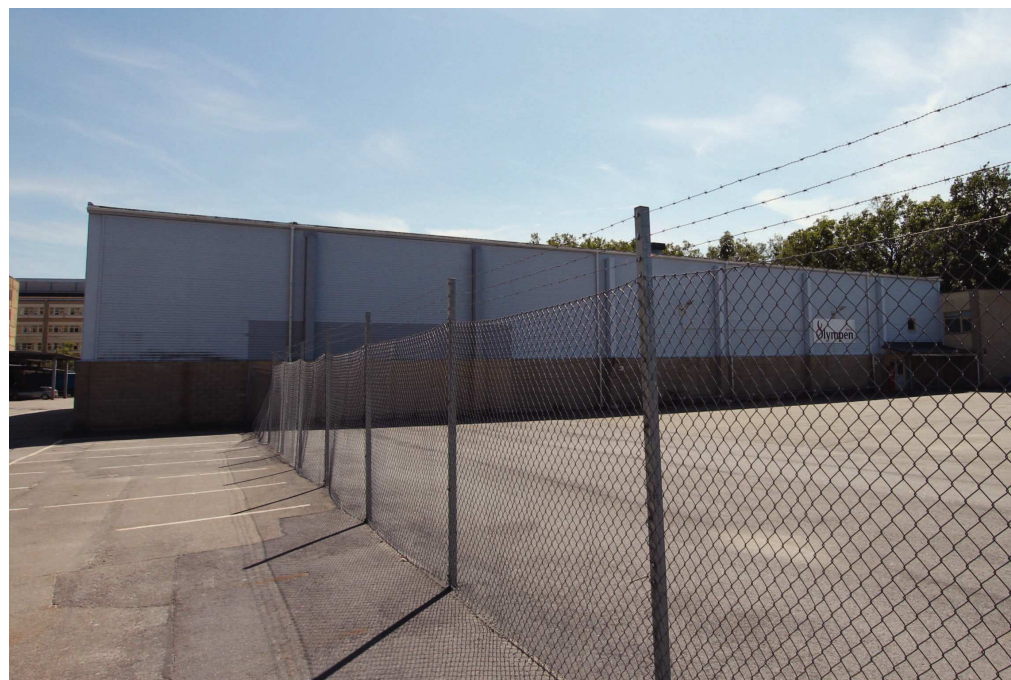
HUS NR 13, KABELVERKET 2

Sporthall från 1980-talet. På sporthallens västra fasad finns en vidbyggd kontors- och entrébyggnad i två våningar. Sporthallen är sammanbyggd med kontorsbyggnaden benämnd hus 2.

FASAD- Sockelvåning murad av lättbetongsten. Sporthallen har fasad av grå trapetskor-rugeras plåt och kontorsbyggnadens fasad är av liggande gulmålad spontad panel

ENTRÉ/DÖRRAR- Skärmtak vid entré. Gul-lackerade glasade aluminiumdörrar.

FÖNSTER- Gula aluminiumbågar i fönster-band med beiga en- och tvåluftsfönster av aluminium.

ÖVRIGT/BYGGNADSDEL- Kontorsbyggnaden har pulpettak täckt med lackerad plåt.

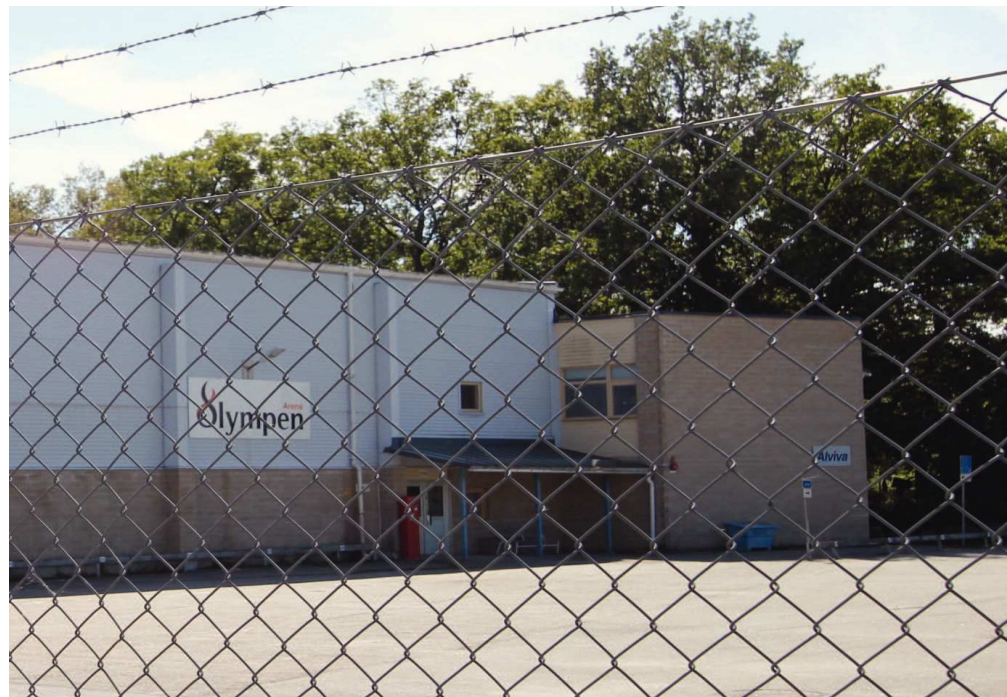
HUS NR 2, KABELVERKET 2

Kontorsbarack från slutet av 1970-talet som byggt på men en våning på 1990-talet. Byggnaden är sammanbyggd med idrottshallen (hus 13).

SOCKEL- fibercementskivor.

ENTRÉ/DÖRRAR- Utskjutande trapphus på fasad mot öster med fasad av träimiterande vitmålat skivmaterial.

FÖNSTER- Enluftsfönster i fönsterband. Aluminiumbågar.

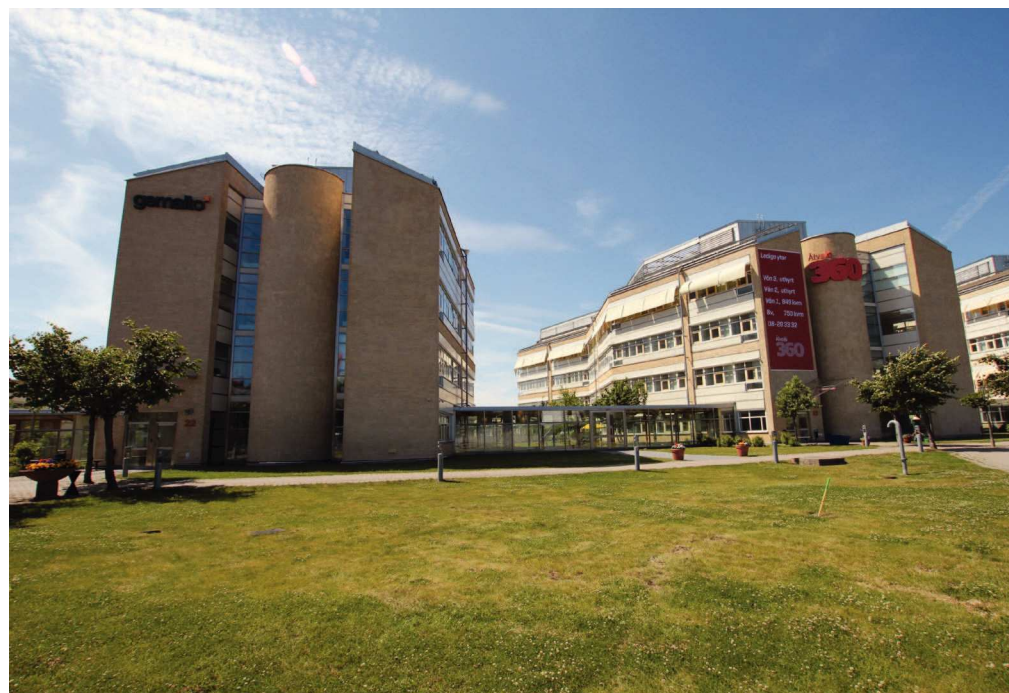
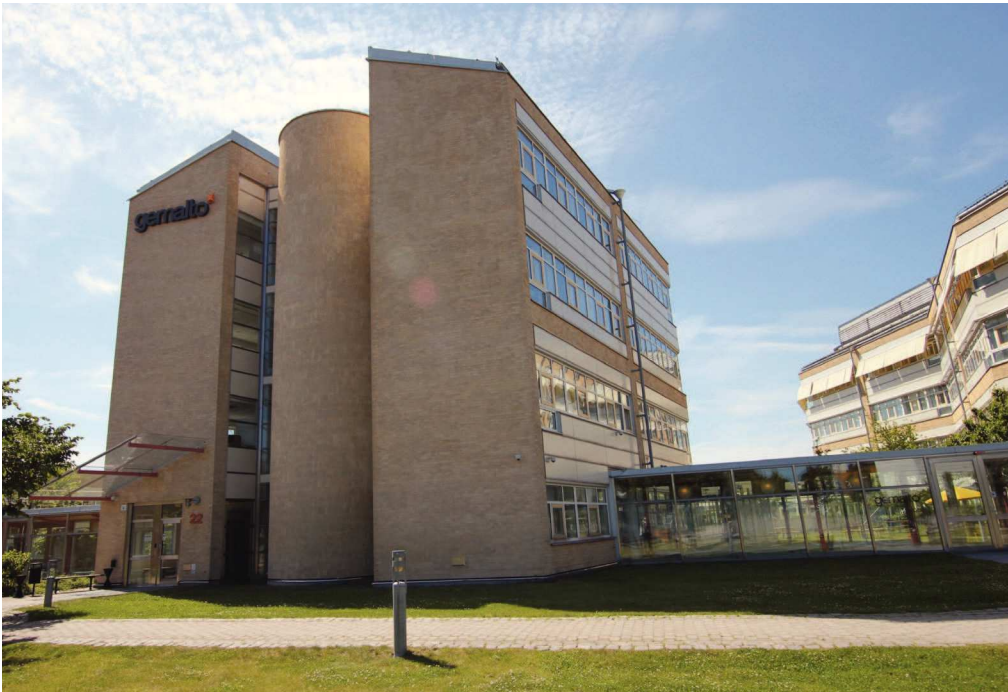
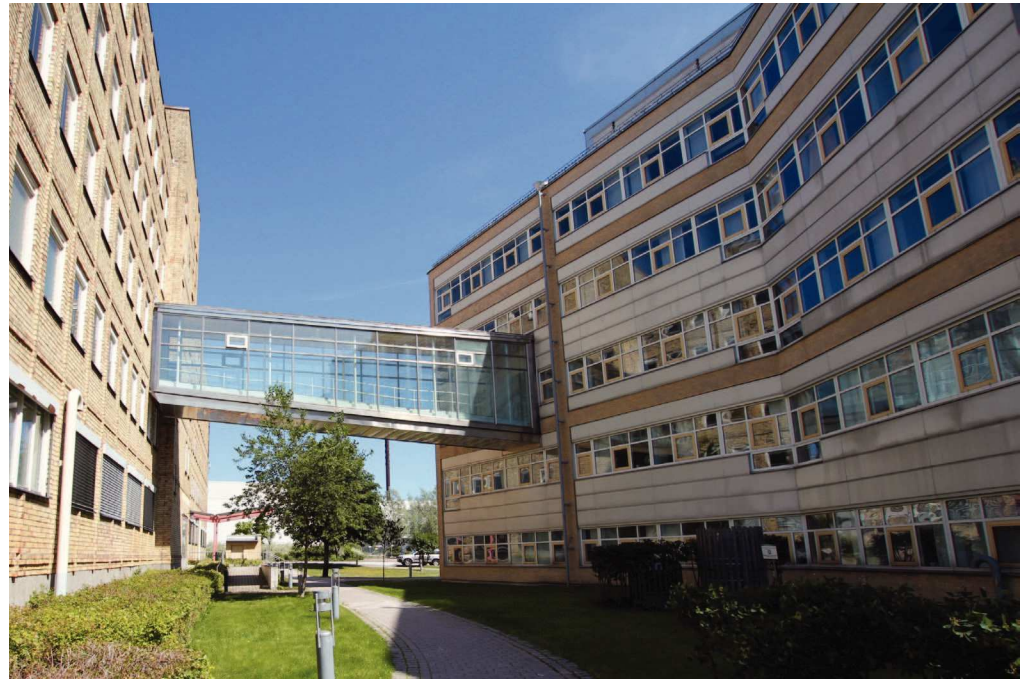
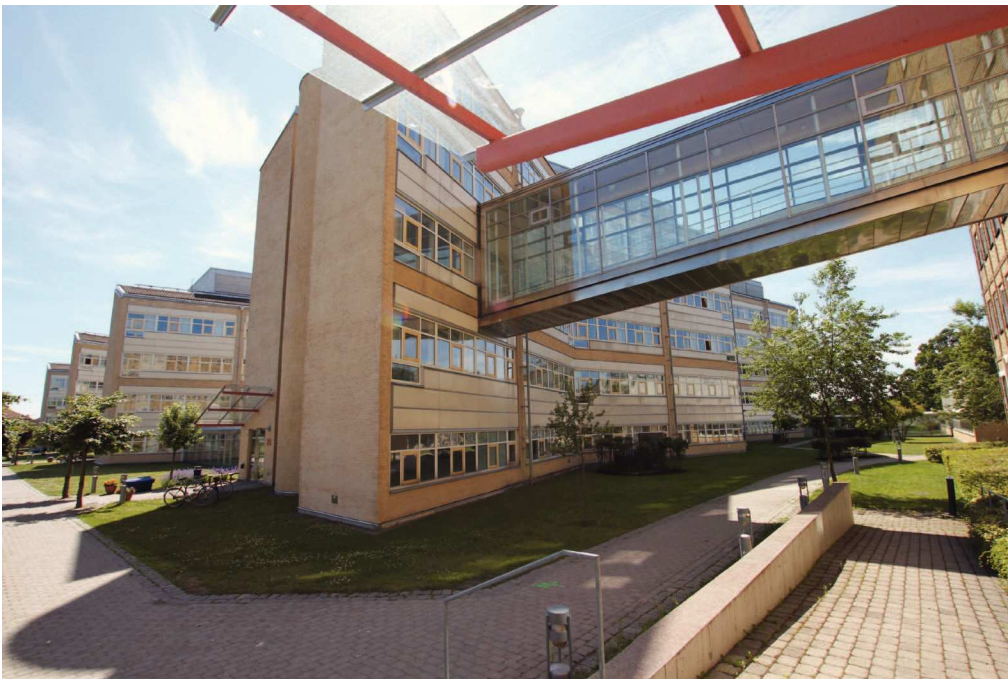
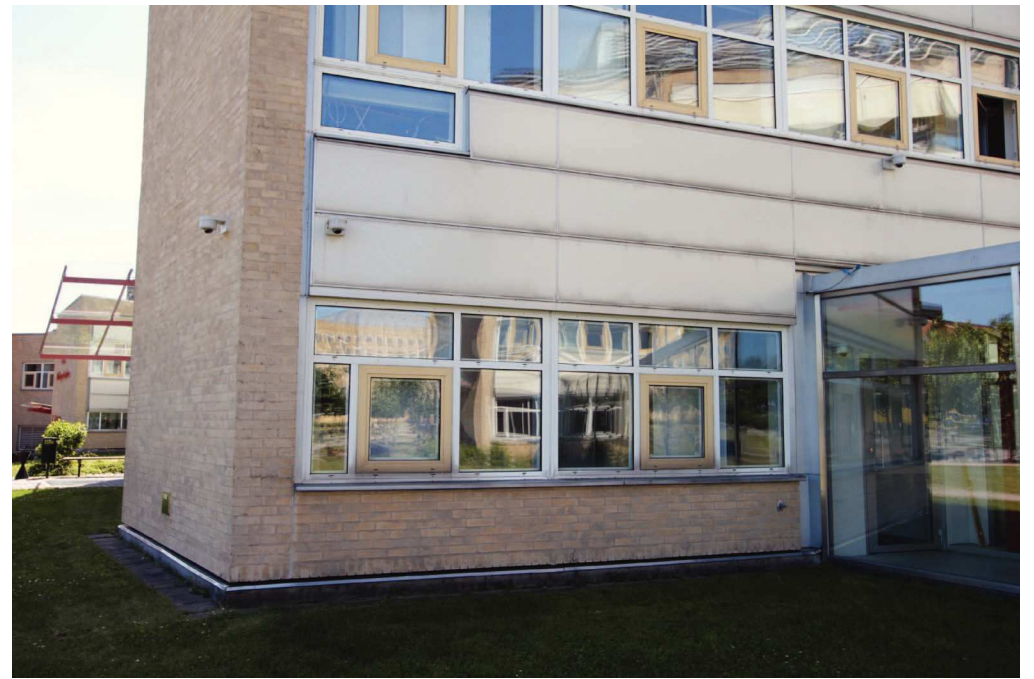
HUS NR 15, KABELVERKET 2

Kontorskomplex från 1990-talet bestående av tre separata byggnader. Byggnaden mot söder är en konferensbyggnad i en våning med souterrängvåning med en V-formad plan. Byggnaden är sammanlänkad med "Klockhuset" genom glasade länkbyggnader (hus 3) och sammanbyggt med hus 4 (Matsal- och laboratoriebyggnad från 1940-talet). Konferensbyggnaden är i sin tur förbunden med, kontorsbyggnaden, hus 15 genom länkbyggnader i en våning med fasader av stål och glas.

Kontorsbyggnaden består av en rektangulär byggnad, från vilken fyra veckade kontorslammeller utgår. Mellan de fyra "byggnadsarmarna" finns länkbyggnader i en våning. På gavlarna både mot öster och väster finns utskjutande runda trapphusbyggnader. På den norra fasaden finns en glasad gång över markplan som binder samman huset med hus 1 (Industribyggnad från 1950 och 1960-talet). I markplan finns en länkbyggnad till hus 10 (Kontors- och servicebyggnad). Hus 10 består av två volymer varav den mot norr är högre. Gränsen mellan låg- och högdelen markeras av ett glasat parti med glastak. Byggnaden

FASAD- Säckscurat tegel, vita emailjerade stålkaletter som ger fasaderna en horisontell indelning. Listverk av rostfritt stål. Glasade stålpartier. Trapphusen murat av stående löpskift.

ENTRÉ/DÖRRAR- Snedställda skärmtak av stål och glas.

FÖNSTER- Fönsterband av enlufts-fönster. Träfönster med utvändig beklädnad av vit lackerad aluminium.

TAK- Konferensbyggnaden och byggnad 10 har tak bevuxna med sedum.
