HUS NR 1, KABELVERKET 2

Följande beskrivning är saxad och sammanställd ur Bebyggelseregistret (BBR). Informationen baseras på Stockholms stadsmuseums inventering 2005-04-08.

HUS NR 11, KABELVERKET 2

HUS NR 3, KLOCKHUSET, KABELVERKET 2

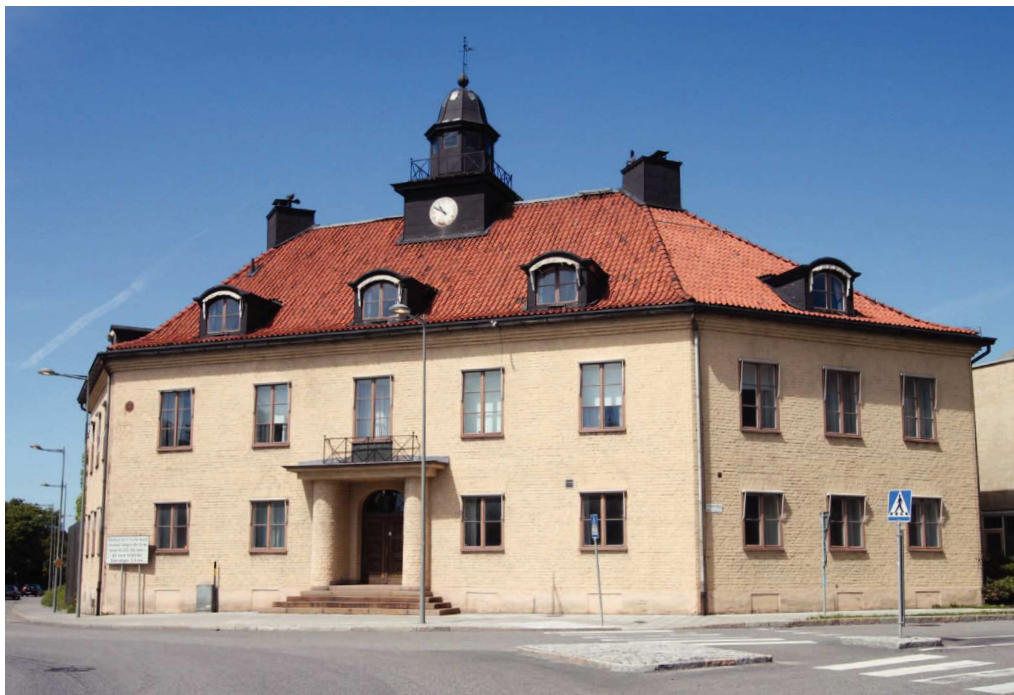
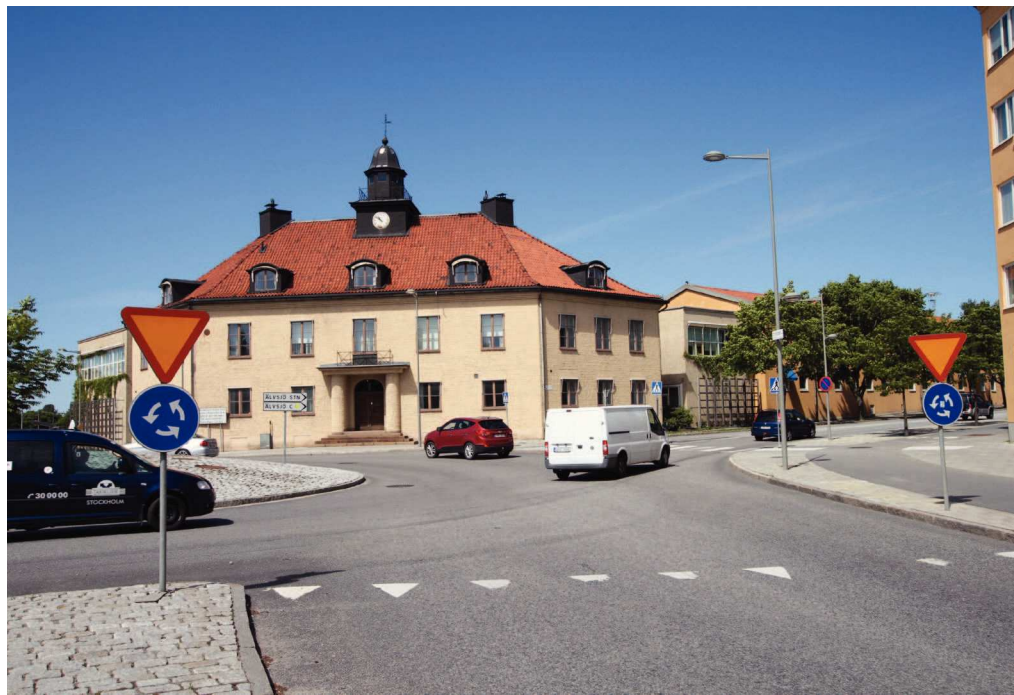
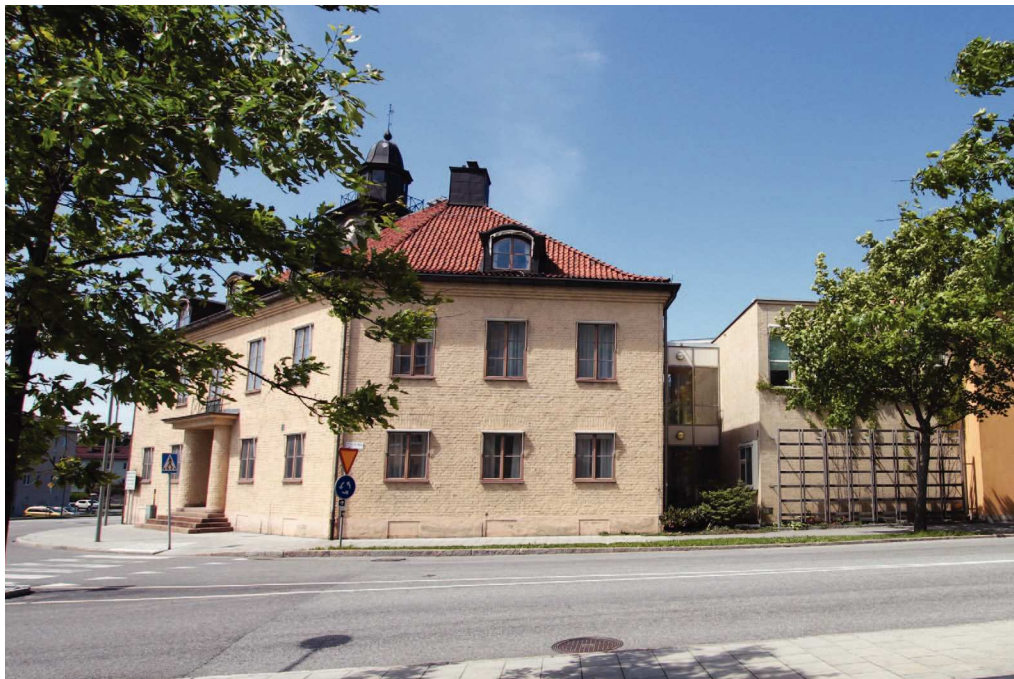
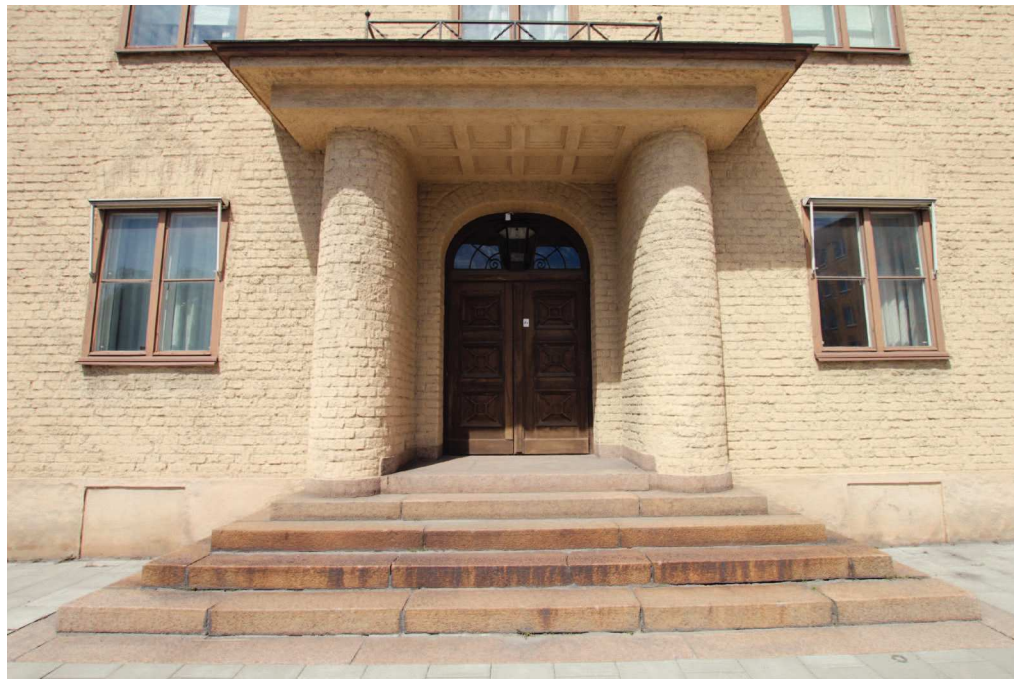
Kontorsbyggnad från 1918 som ursprungligen uppfördes som huvudbyggnad för AB Stockholmstelefoners kabelfabrik. Idag ingår byggnaden i en konferensanläggning. I mitten av 1990-talet byggdes huset samman med ett modernt kontorskomplex (Byggnad 15), genom glasade förbindelsegångar på

gavlarna. Byggnaden vänder sin huvudfasad mot trafikplatsen där Älvsjövägen möter Götalandsvägen. Byggnaden har formats efter platsen och har en svagt U-formad plan. På baksidan mot den moderna byggnaden finns en stenlagd gård.

FASAD- fasaderna är grovt slammade. Bruna snickerier. Profilerad kransgesims. Stickbågiga murade valv över fönster.

ENTRÉ/DÖRRAR- Ursprunglig entré mot söder. Portal med muskulösa kolonner som bär ett entablement som utgör en balustrad med järnräcke. Ursprunglig parport av trä med fyra fyllningar med smides dekorationer. Sexkantig ljuslyckta av glas i stickbågigt överljus. En naturstenstrappa leder till entrén.

FÖNSTER- Spröjsade, fyr- och sexdelade tvåluftsfönster. Spröjsade källarfönster. Ursprungliga brunmålade träbågar.

ÖVRIGT/BYGGNADSDEL- Tio plåtinklädda stickbågiga takkupor. Takryttare med klocka. Två plåtinklädda skorstenar.

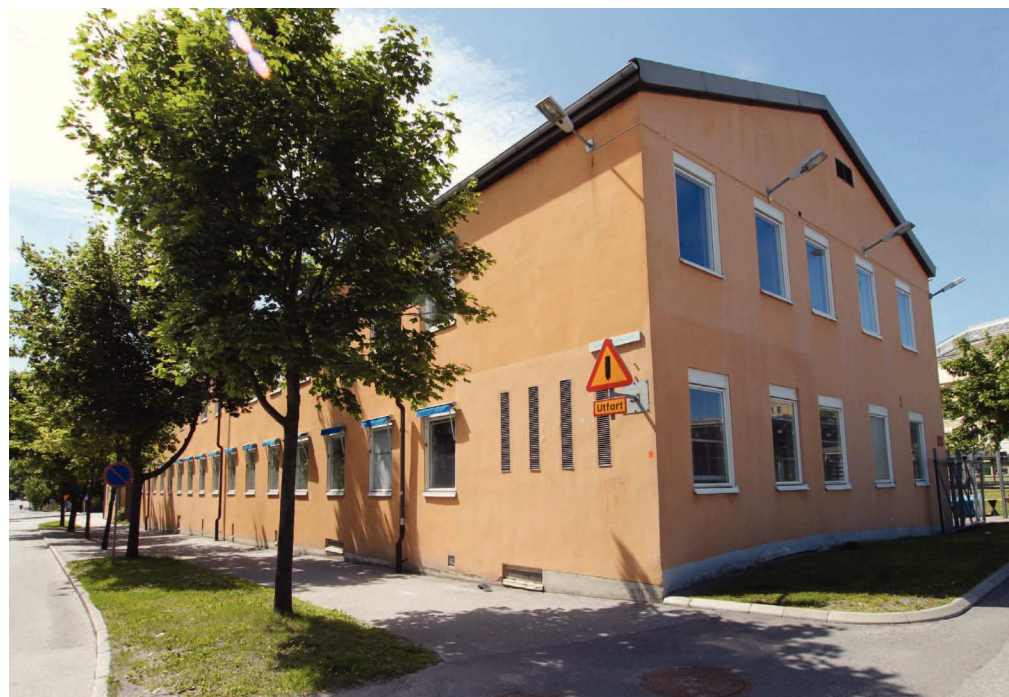
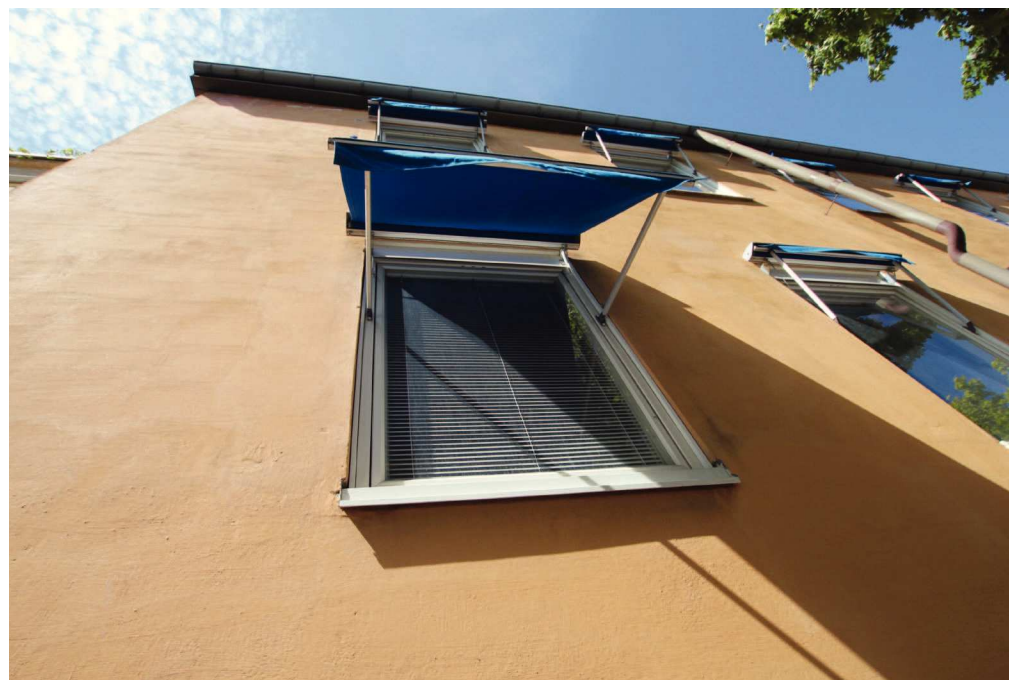
HUS NR 4, KABELVERKET 2

Matsals- och laboratoriebyggnad från 1940-talet som förändrats bl.a. genom byte av fönster. Byggnaden är sammanbyggd med det moderna kontorskomplexet från 1990-talet.

ENTRÉ/DÖRRAR- Ursprunglig entré förändrad.

FÖNSTER- Enlufts-fönster av aluminium. Ett ursprungligt fönster med rundade hörn.

ÖVRIGT/BYGGNADSDEL- Liten lastkaj med skärmtak på fasad mot norr. Ramp till källarvåning. Träspaljéer på fasad mot gata. Trappa med järnräcke på fasad mot norr.

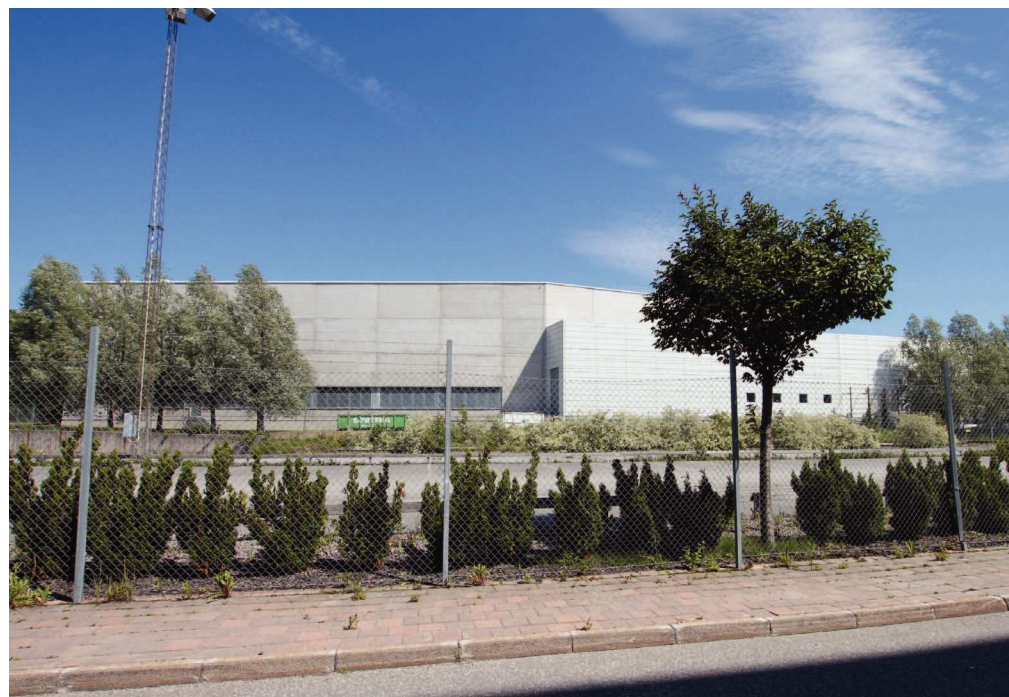
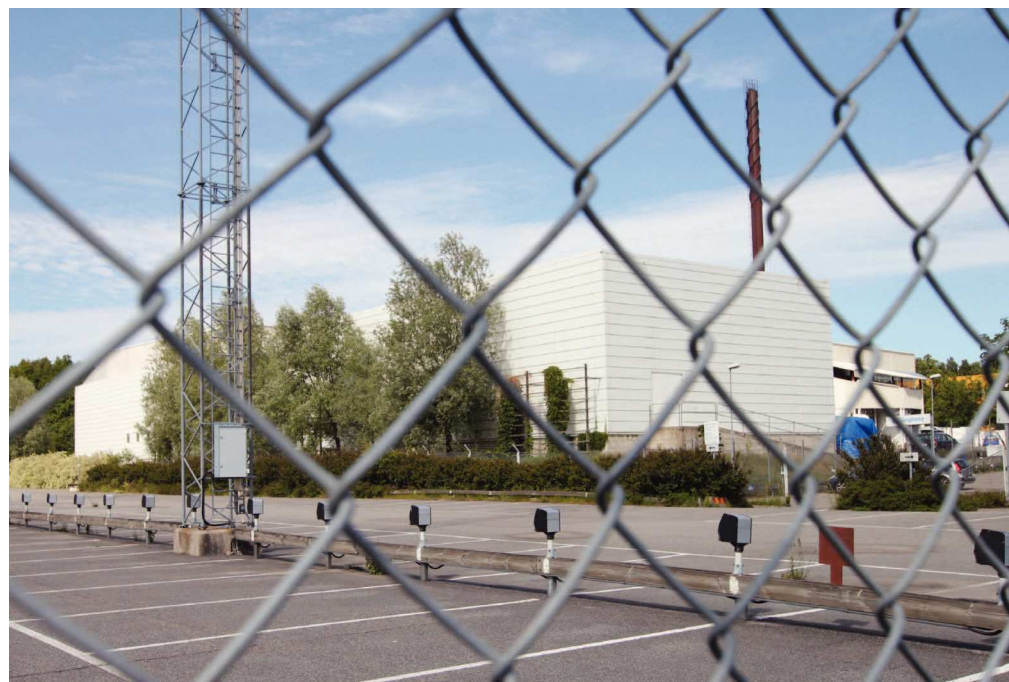
HUS NR 1, KABELVERKET 3

Exteriör Större fabriksbyggnad från 1991-93. Mot nordost utskjutande kontorsdel som inleds med helt uppglasade trapphusväggar åt båda håll. Sydligaste delen lägre och utskjutande. Överbyggnad av vit kassettplåt på fabrikstak.

FASAD- släta beige betongelement eller element med synliga vita ballaststenar. Flera byggnadsdelar klädda med vit kassettplåt.

ENTRÉ/DÖRRAR- välvt skärmtak på stålpelare över utskjutande entréparti av bruneloxerad aluminium.

FÖNSTER- fönsterband med vita aluminiumbågar och vita mellanplåtar i kontorsdel.

Uppglasad matsalsdel med bruneloxerade aluminiumprofiler. Jalousiförsedda fönsterband på fabriksdel.

ÖVRIGT/BYGGNADSDEL- Brun stålskorsten och mindre silos.

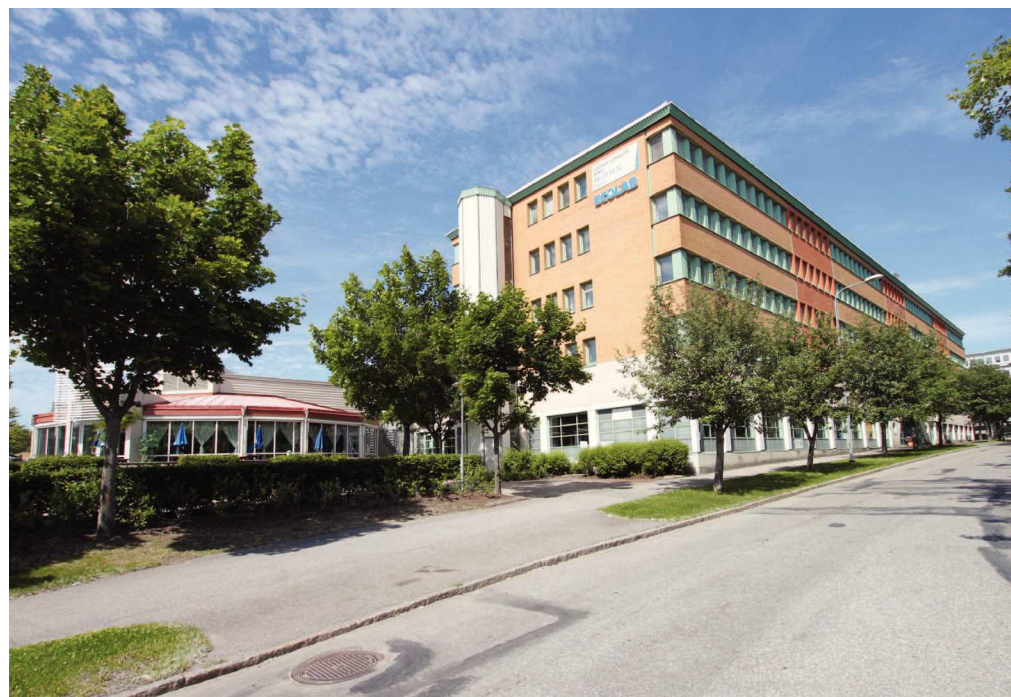
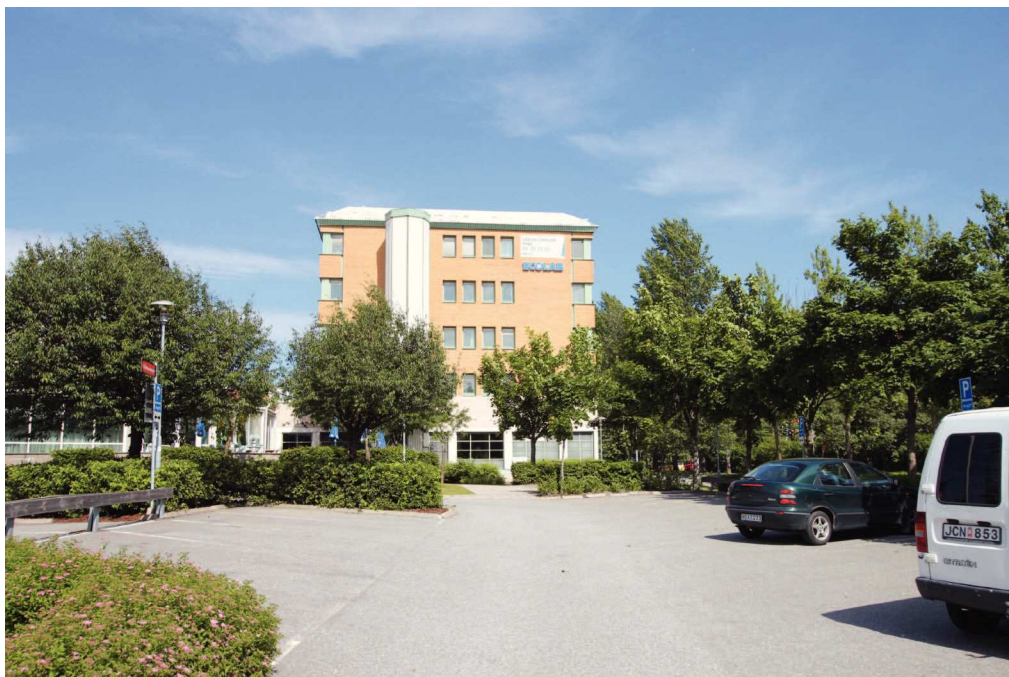
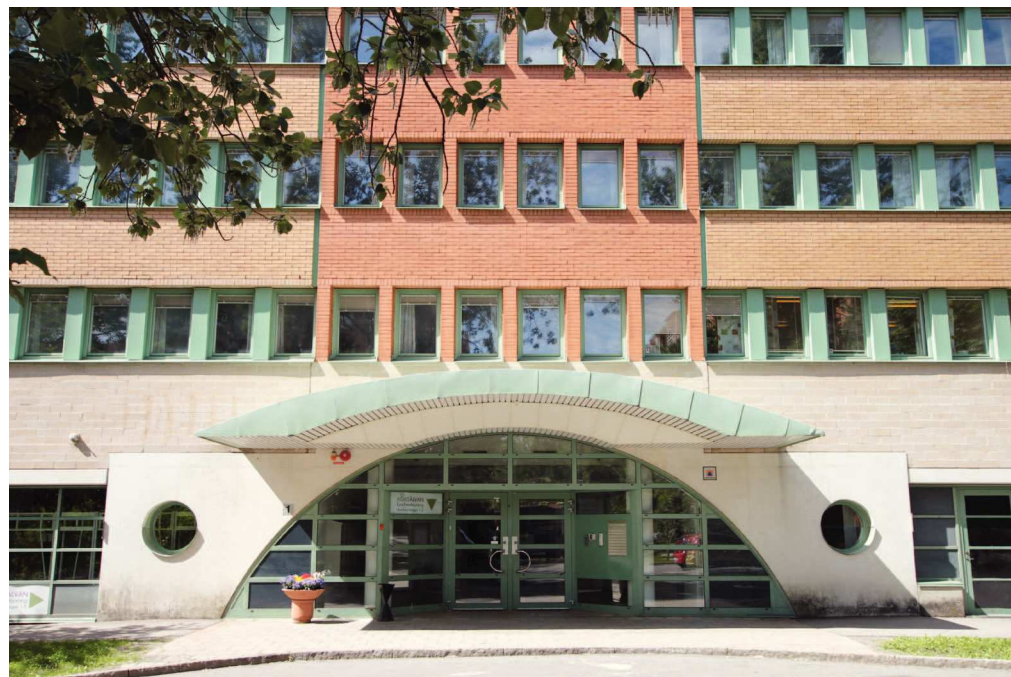
HUS NR 1, KABELVERKET 6

Kontorbyggnad med matsal från 1980-talet som ingår i Ericssons Älvsjöanläggning. På den intilliggande och inhägnade fastigheten, Kabelverket 2 ligger de övriga byggnaderna
