Diamanten 11

Antikvarisk Konsekvensanalys
2022-04-28 / White arkitekter AB
rev. 2022-10-20

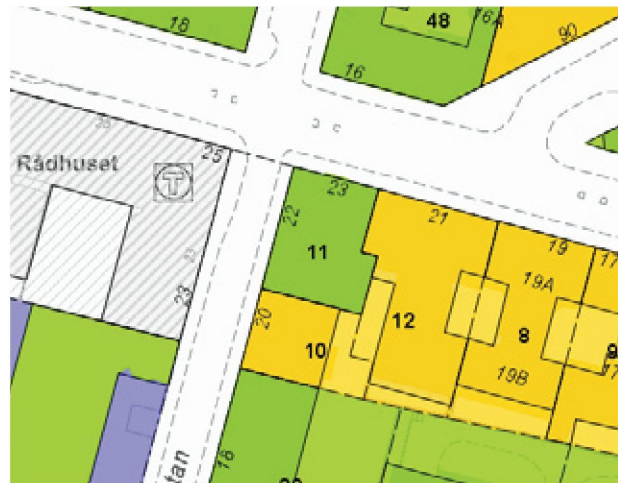
Utdrag ur Stadsmuseets klassificeringskarta.
Byggnaden har fått en grön klassificering.

Byggnaden har av stadsmuseet fått en grön klassning vilket innebär att byggnaden bedöms ha ett högt kulturhistoriskt värde och bedöms vara särskilt värdefull från historisk, kulturhistorisk, miljömässig eller konstnärlig synpunkt.

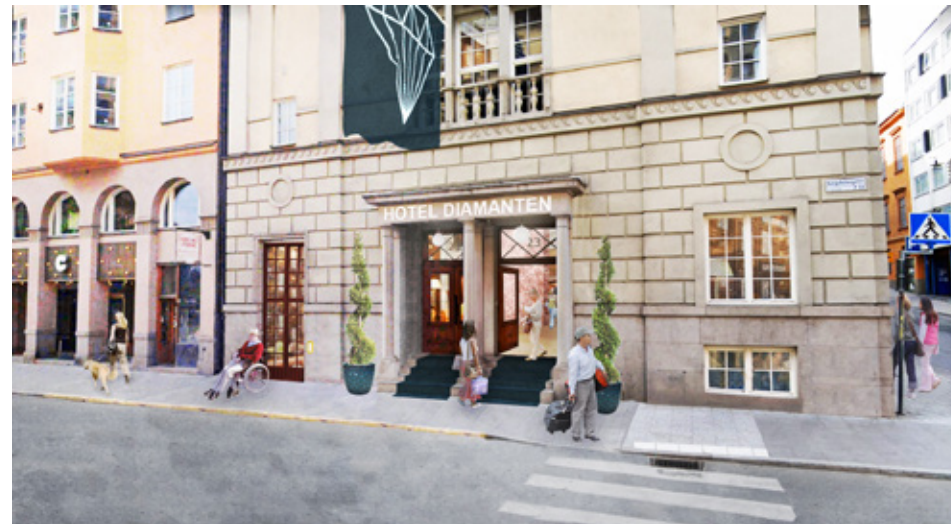
Visionsbild från ansökan om planbesked med återöppnad sidoentré, källarfönster och återinförd skyltning och fasadflagga.

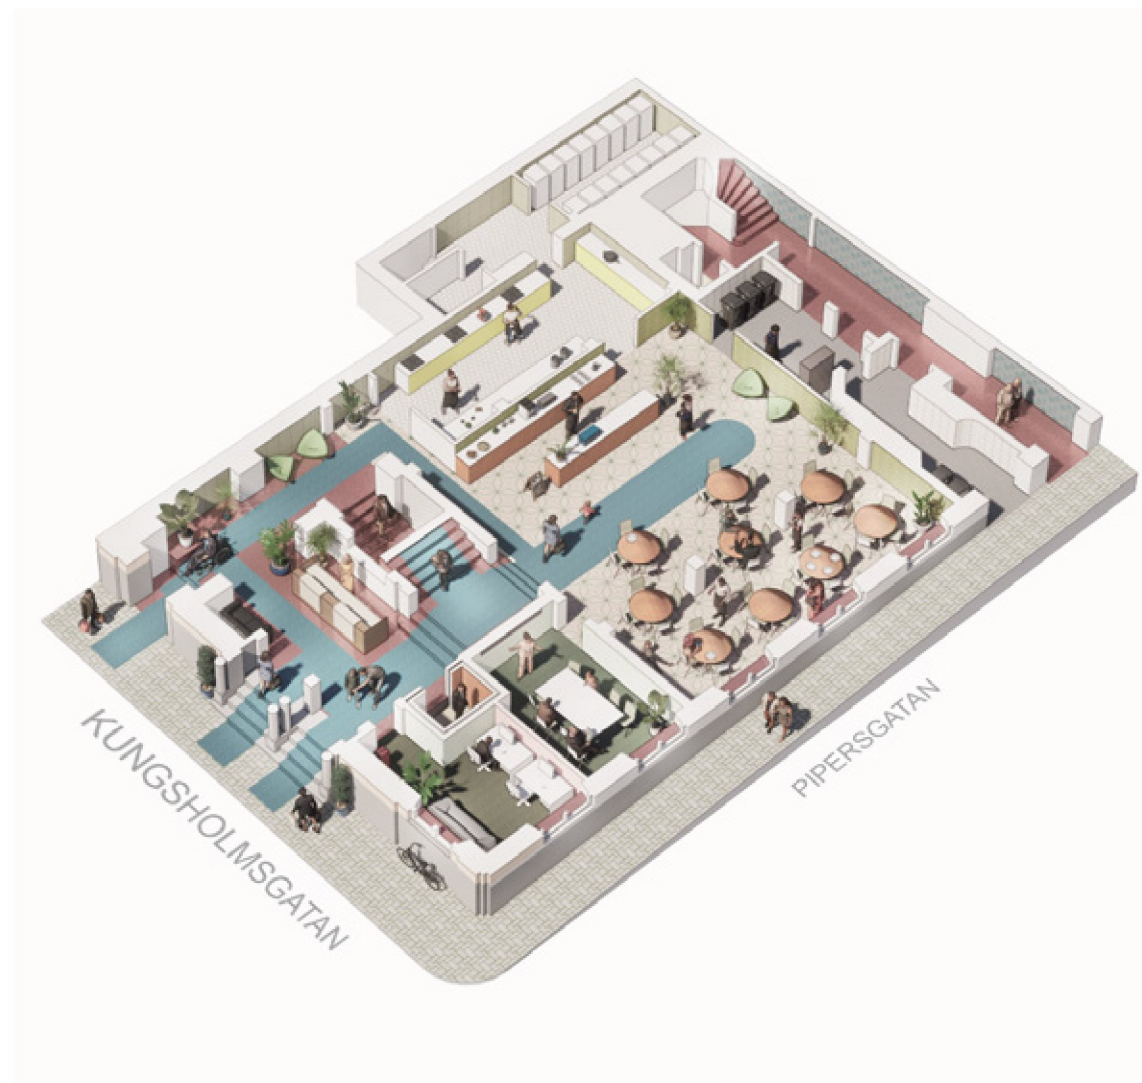
Visionsbild från ansökan om planbesked som visar en mer publik entréväning innehållande restaurang, café, konferens och co-working-ytor.

Den interiöra ombyggnad som planeras efter ändrad användning till kulturcenter, eller hotell- och centrumändamål innebär att byggnaden åter får en publik funktion vilket är lämpligt med hänsyn till dess ursprungliga användning. Ombyggnaden tillåter ett begränsat antal rum och en entréväning med centrumfunktioner endast i den omfattning att möjligheterna att hantera avfall i byggnadens befintliga soprum kan förutsättas fungera.

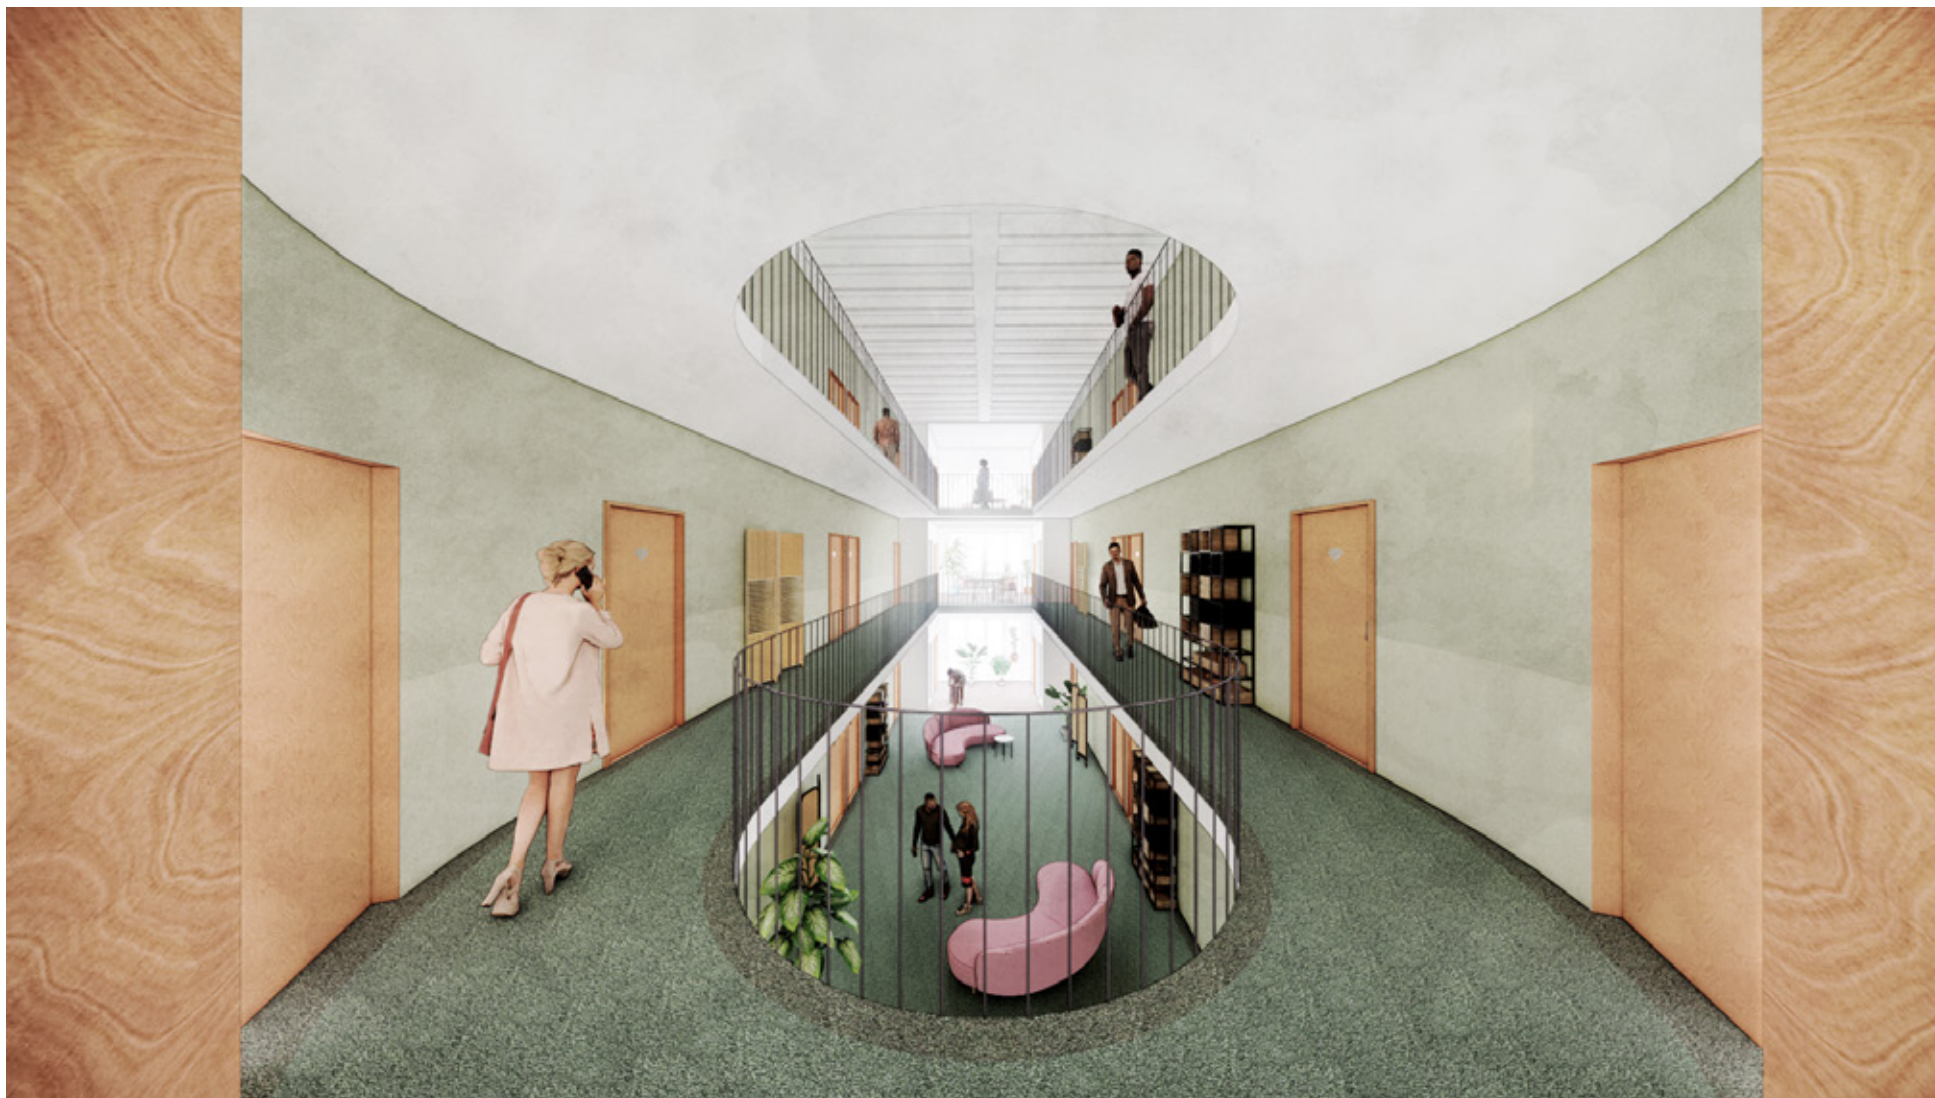
Visionsbild från ansökan om planbesked som visar interiör ombyggnad av hotellvåningar i den f.d. stora kyrkosalens höga rumsvolym.

De väggar och entresolplan som i nuläget planeras att rivas är primärt tillkomna under ombyggnader på 2000-talet och bedöms vara utan större kulturhistoriskt värde. Ingrepp i stomme kan förväntas i form av håltagningar för till exempel VVS. Håltagningar behöver konsekvensbesömas särskilt i samband med ansök om lov eller anmälan. Den stora kyrksalen är idag delvis igenbyggd med entresolbjälklag genom vilka en trappa lämnar en öppning mellan våningsplanen. I planförslaget finns en redovisning med förändring av de senare tillkomna entresolbjälklagen, en öppning som förstärker den gamla kyrksalens ursprungliga rymd. Samtidigt kan man i planförslaget skönja att det ursprungliga innertaket i kyrksalen tas fram.

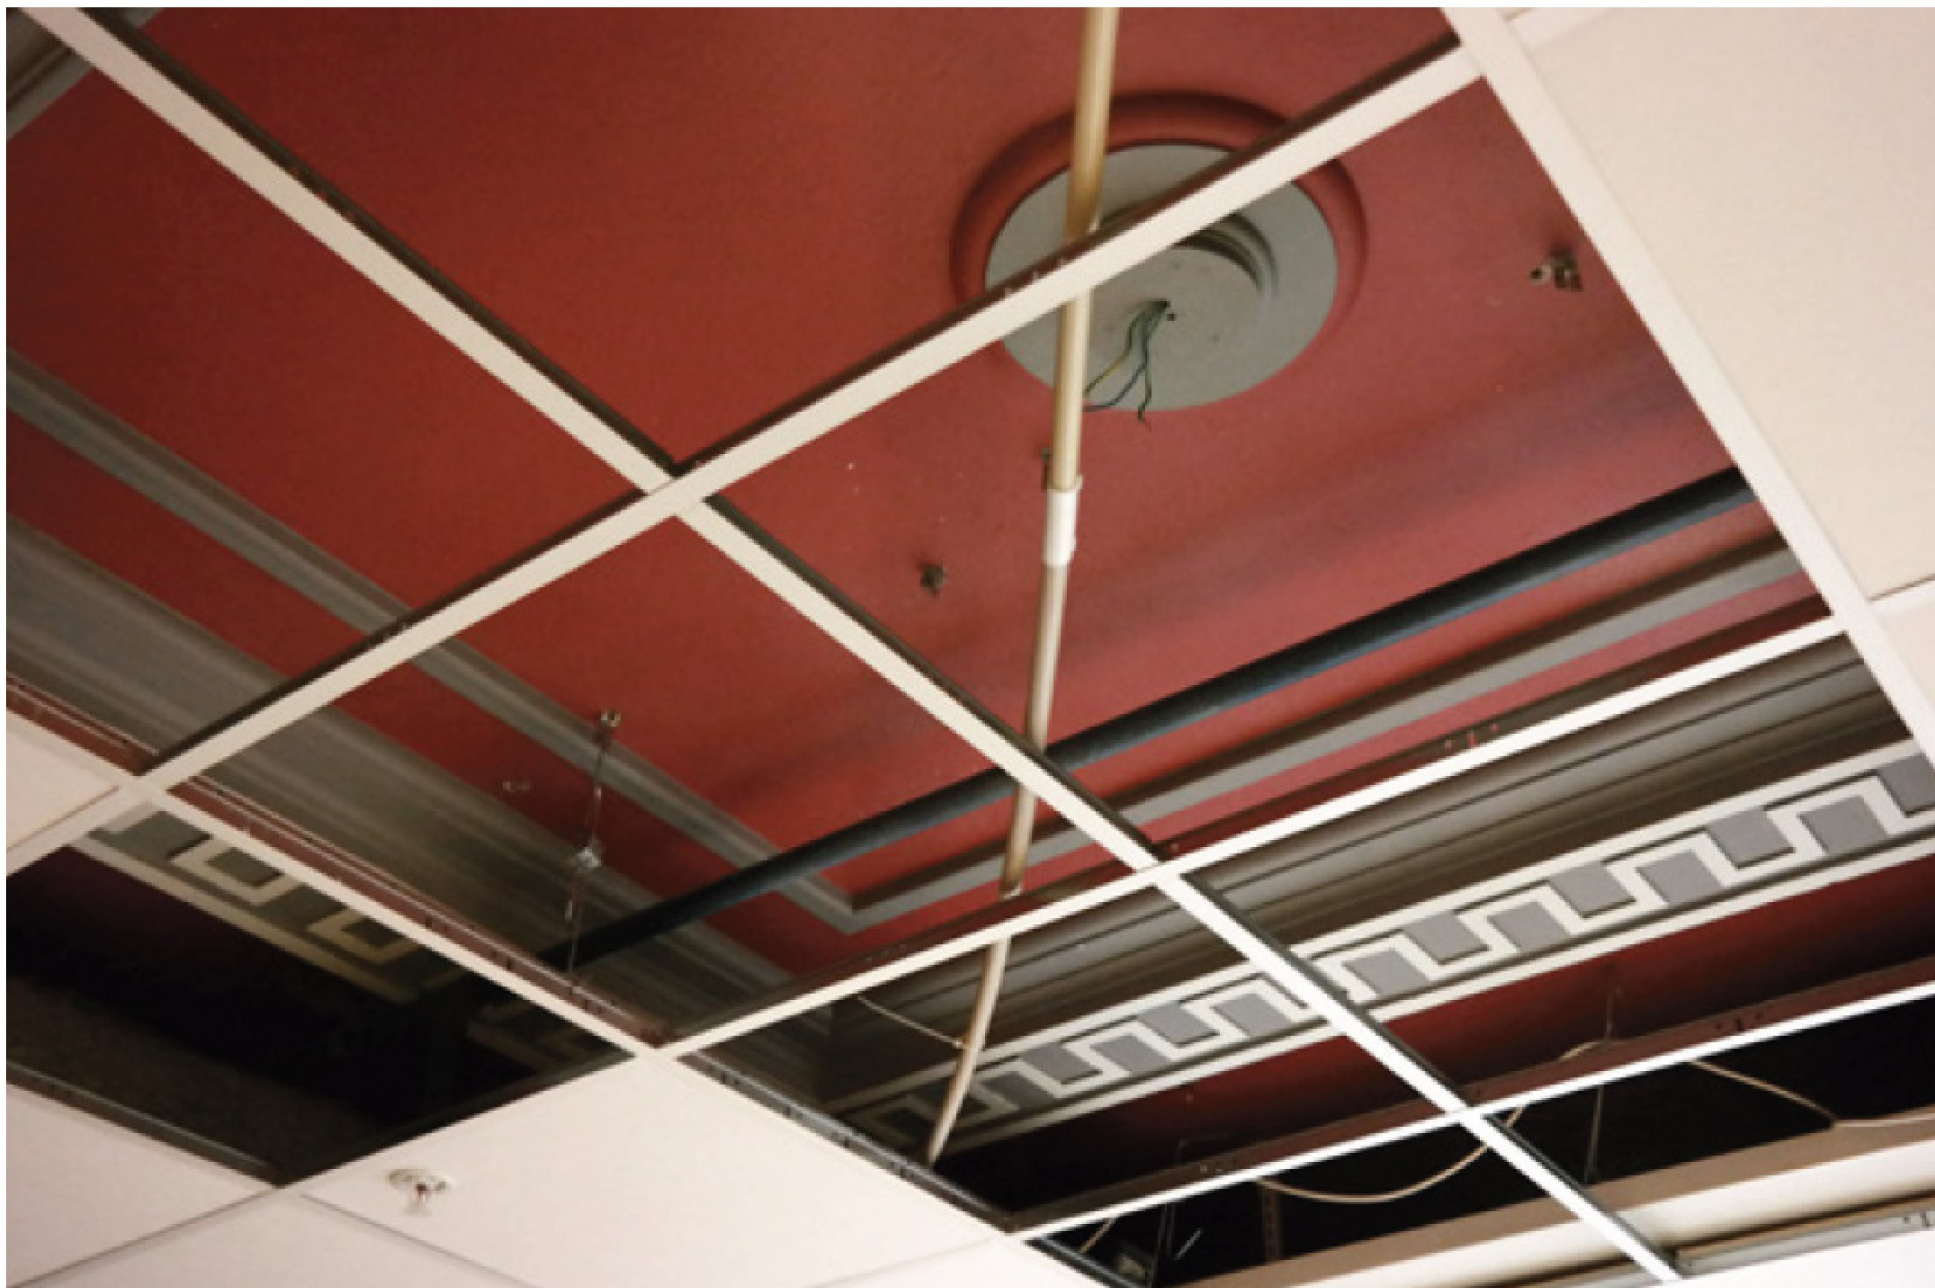
Det ursprungliga kasettaket i den stora kyrksalen finns bevarat bakom undertaket, om än med annan färgsättning än ursprungligt.
