Kv. Lillskogen 5

Antikvariskt utlåtande och
konsekvensanalys inför planerade
förändringar

2020-09-24

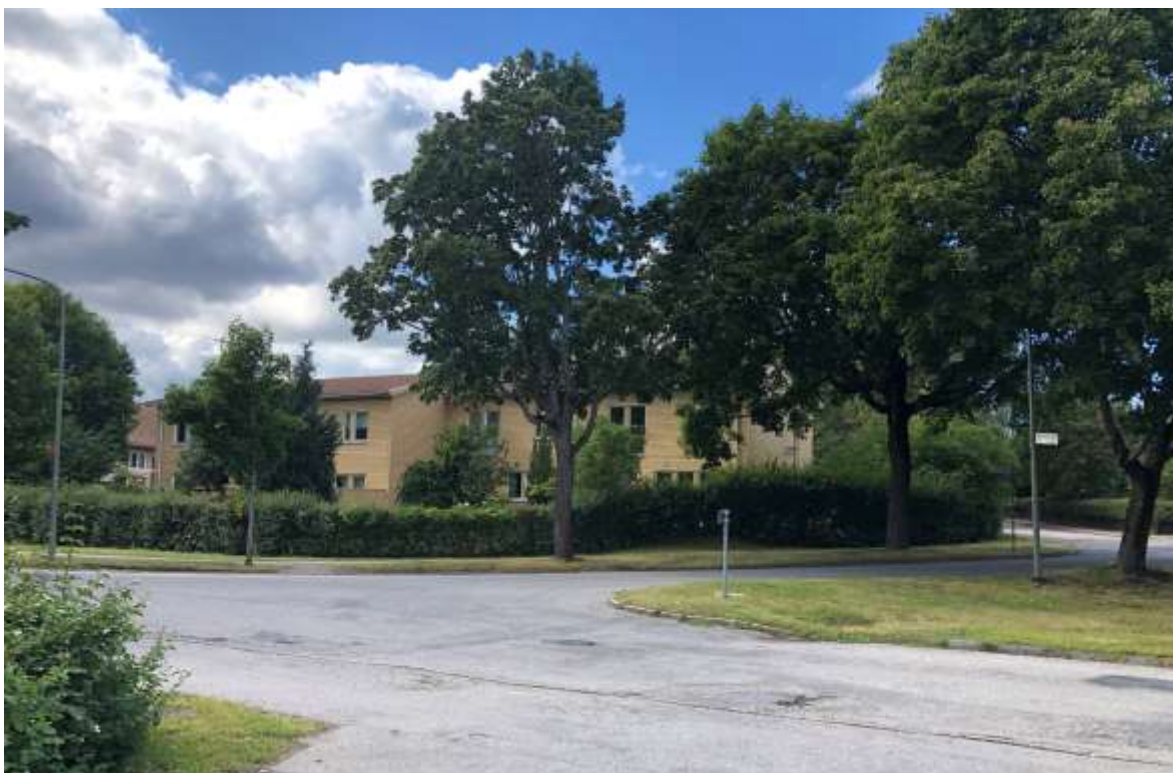
Figur 4. Radhus i kvarteret Ålderdomshemmet. Byggnadskropparna är uppförda med förskjutning i sidled och har fått en indragen placering på tomten. Byggnadshöjd och arkitektur har anpassats till områdets karaktär.

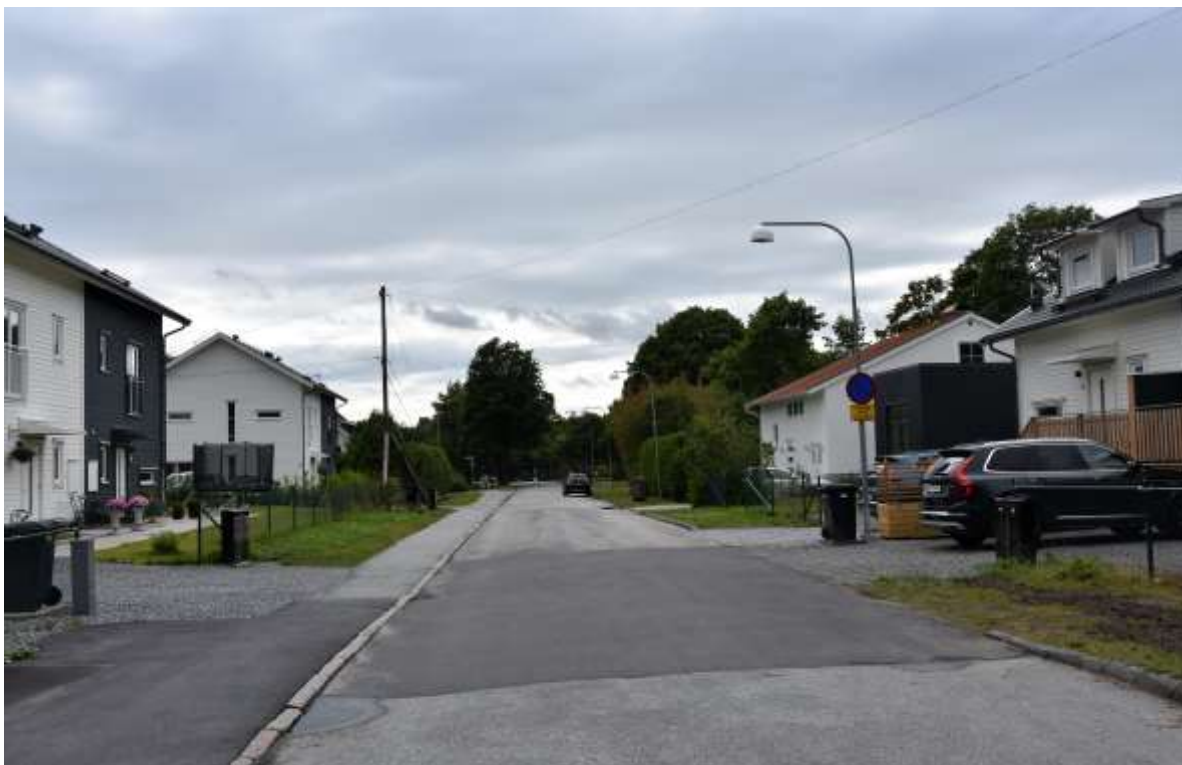
Figur 6. Attundavägen utsikt mot söder, mot Spångavägen. På vänster sida ses nybyggda parhus i kvarteret Lillskogen. Till höger i bild ses nybyggt parhus i kvarteret Prebendet 17.

Vidare är husen väl inbäddade i grönska på stora tomter med äppelträd, syren, vinbärsbuskar samt tilltagna gräsmattor. All grönska medverkar till att husen är svåra att se från Attundavägen. En antikvarisk reflektion avseende de nyligen uppförda parhusen invid gatan, är all den tilltagna marken för parkering (vilket har resulterat i stora grusade ytor). En tät häck är placerad mot gatan, men mot Lillskogsgränd finns ingen häck utan enbart nätstängsel och stora tilltagna hårdgjorda ytor. Stora grönytor har således gått förlorade vid nybyggnation.

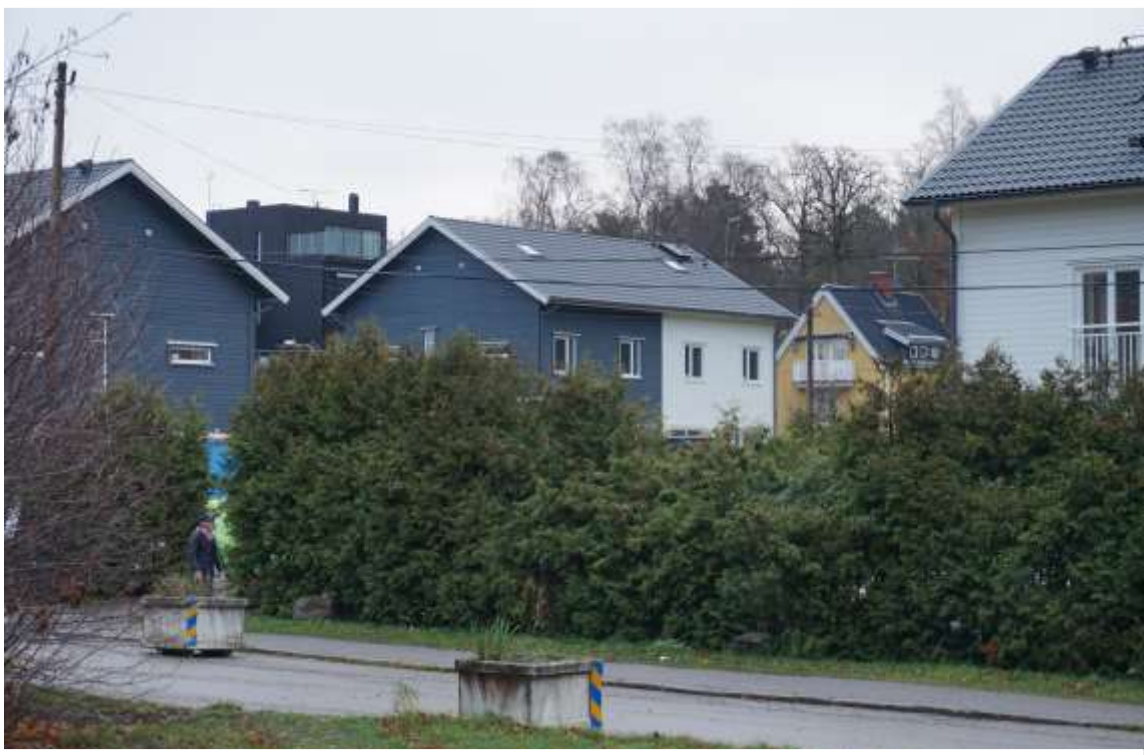
Figur 7. Utsikt mot kvarteret Lillskogen. På höjden ses en villa med svart fasadpanel och plant tak, tillkommen på 2000-talet. En antikvarisk reflektion angående den nybyggda villan, är att den har ett allt för dominerande uttryck i området.

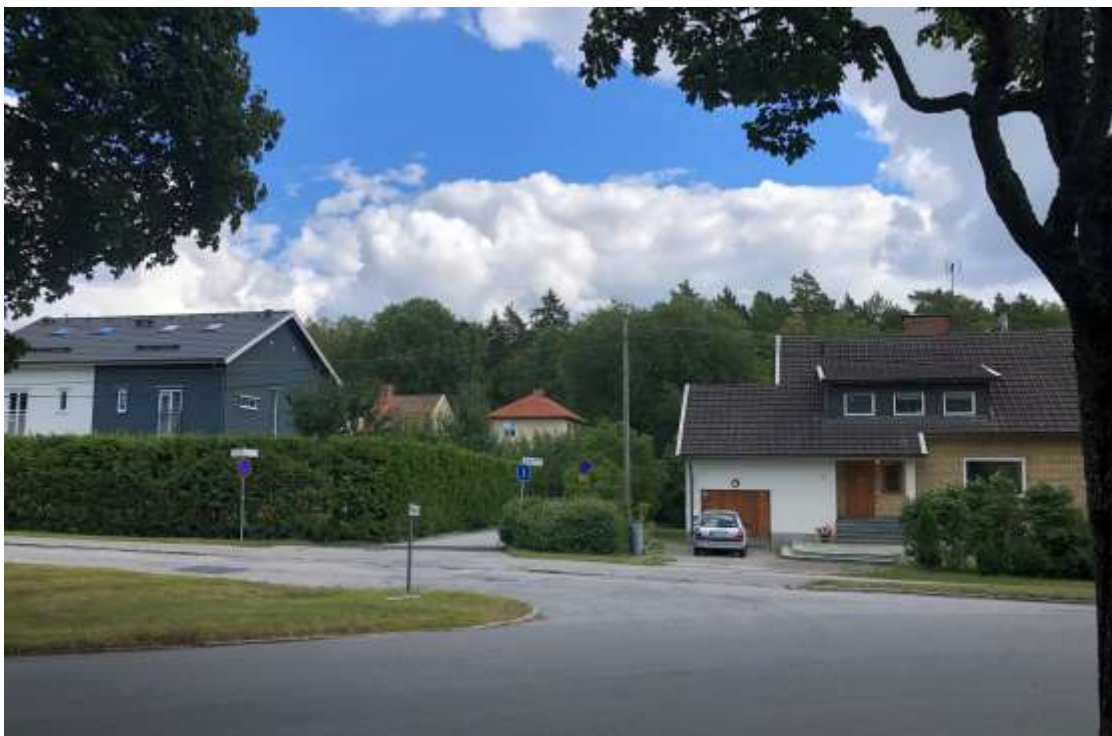
Figur 8. Utsikt in mot kvarteret Lillskogen. Bakom nybyggda parhus skymtar två äldre villor som enligt förslaget kommer att rivas. Till höger i bild ses Lillskogen 42, villa uppförd 1955.

Avseende befintlig bebyggelse som behöver rivas är det ur ett antikvariskt synsätt alltid negativt att äldre byggnader rivs i stället för att renoveras. Husen i sig är inte unika och har till viss del förändrats, men gårdarna är välplanerade och innehåller grönska i form av äppelträd, syren mm som tar lång tid på sig att växa upp. Stora tomter med enfamiljshus, väl indragna från gatan och med uppvuxna trädgårdar är en betydande del av områdets ursprungliga karaktär och har som samlad miljö ett högt kulturhistoriskt värde.

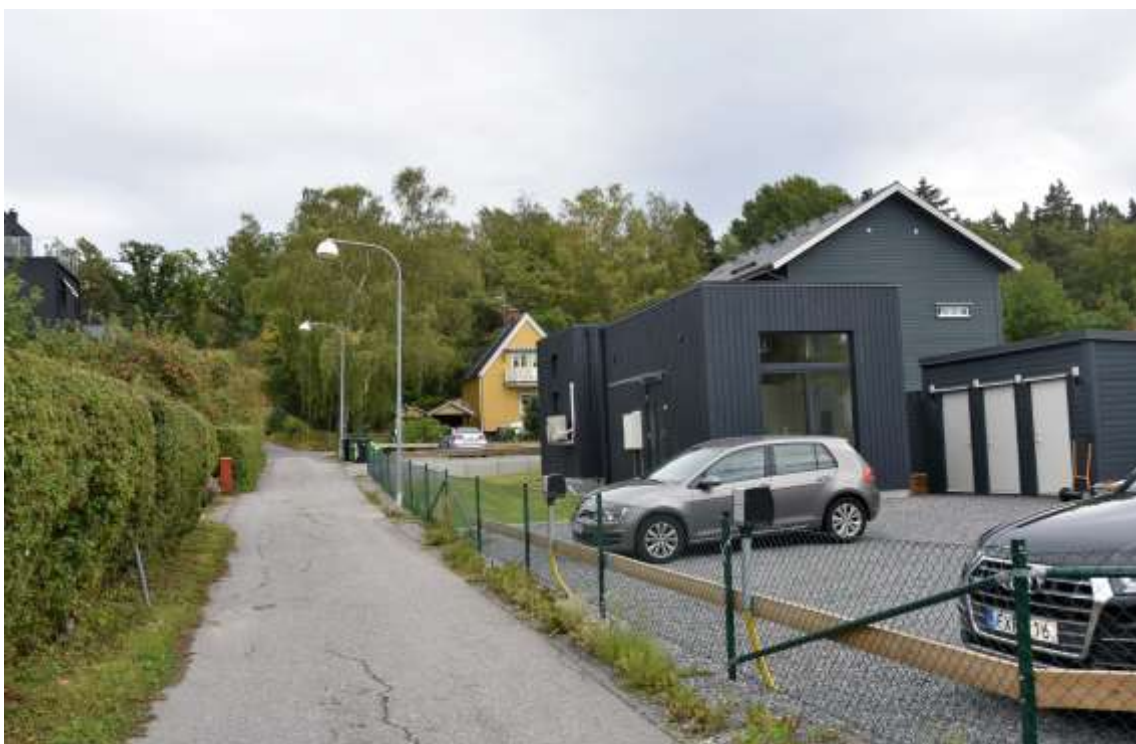
Figur 9. Lillskogsgränd sedd från Attundavägen. Bakom nybyggda hus skymtar Lillskogen 5, villa uppförd 1921. Till vänster i bild skymtar Lillskogen 68. Villa med svart träpanel som uppförts på 2000-talet.

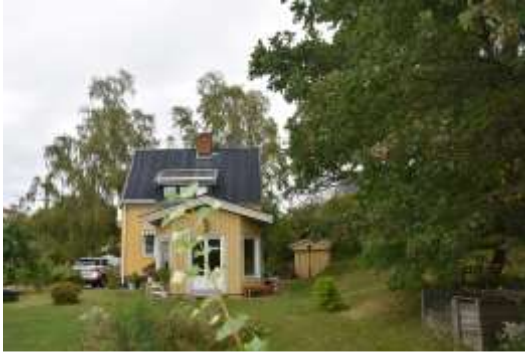
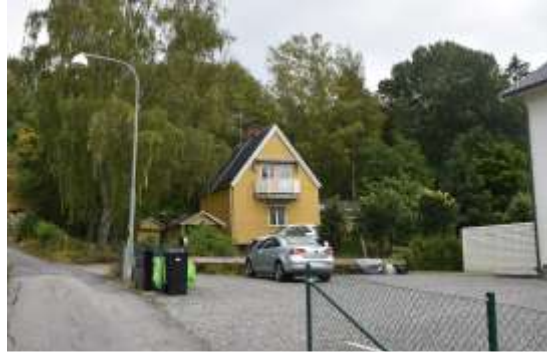
Figur 10. Lillskogen 5, sedd från tomten.

Figur 11. Lillskogen 5. Sedd från Lillskogsgränd.

Lillskogen 5, uppfördes 1921 och byggdes till mot sydväst år 1995. Lillskogen 45, uppfördes 1943 efter ritningar av Vetlandahus och byggdes till 1979. Lillskogen 46 uppfördes 1921 efter typritning och byggdes om i slutet på 1950 talet, dock med bevarad karaktär. På tomterna finns också enkla garage och förrådsbyggnader av mera provisorisk karaktär. Husen är inte inventerade eller klassificerade av stadsmuseet. Vid besök på plats gjordes en antikvarisk bedömning, att husen har ett visst kulturhistoriskt värde.¹ Detta innebär att husen i kvarteret främst har byggnadshistoriskt- och miljöskapande värde. Husen är tidstypiska till sin karaktär, men har förändrats genom ombyggnader.

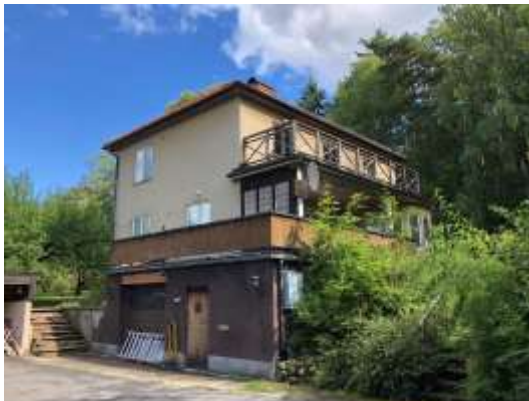
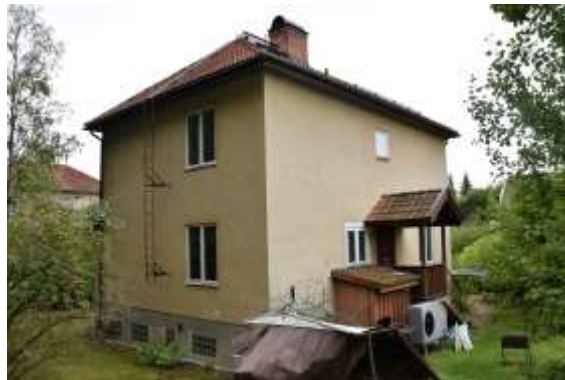
Figur 12. Lillskogen 45, sedd från Bromma kyrkväg.

Figur 13. Lillskogen 45 sedd från tomten.

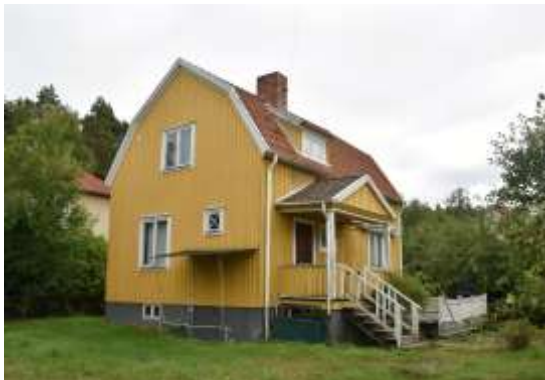
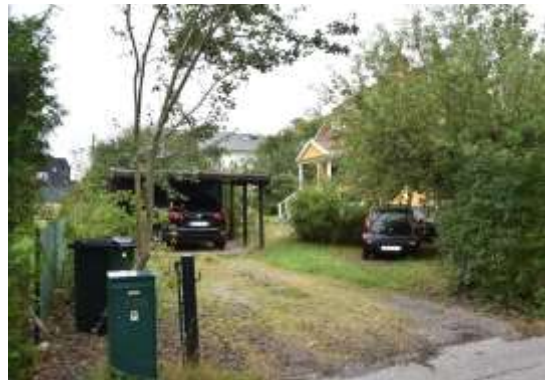
Figur 14. Lillskogen 46, sedd från tomten

Figur 15. Lillskogen 46, sedd från Bromma kyrkväg.
