DAGVATTENUTREDNING FÖR OMRÅDE SÖDER OM RÅGSVEDSVÄGEN, DEL AV ÄLVSJÖ 1:1

265917, Område söder om Rågsvedsvägen, del av Älvsjö 1:1 -
Dagvattenutredning

Dagvattenutredning för område söder om Rågsvedsvägen, del av
Älvsjö 1:1

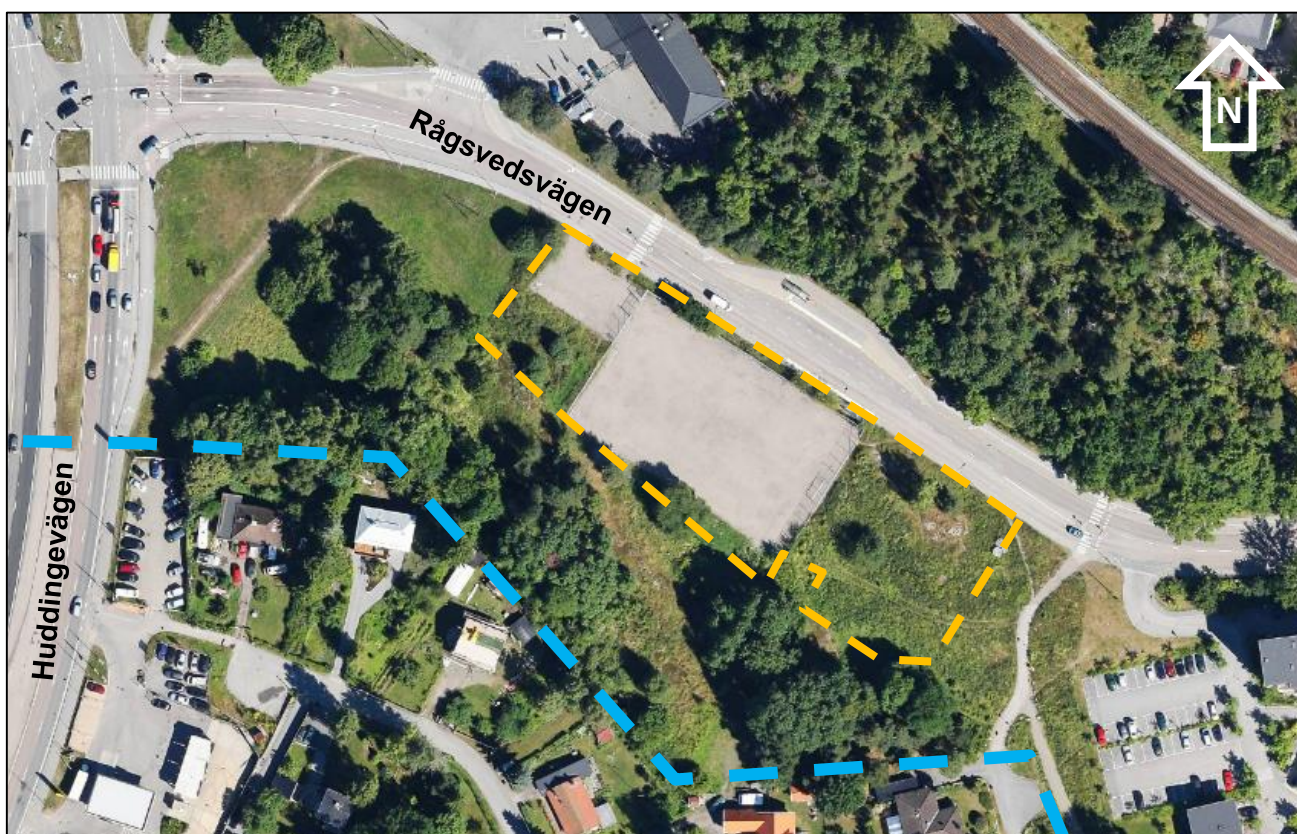
Figur 1. Utredningsområdet i nuläge, avgränsas med gul linje. Kommungräns mot Huddinge kommun visas med blå, streckad linje. Området utgörs av ett grönområde samt en fotbollsplan strax söder om Rågsvedsvägen.

Avrinningsytor har tagits fram med hjälp av plankarta samt med hjälp av flygfoto för området i nuläge. Beräknad avrinning är begränsad innanför markering i figur 1. Utredningen har inte beaktat flöden som uppkommer på intilliggande fastigheter, allmän platsmark och gator.

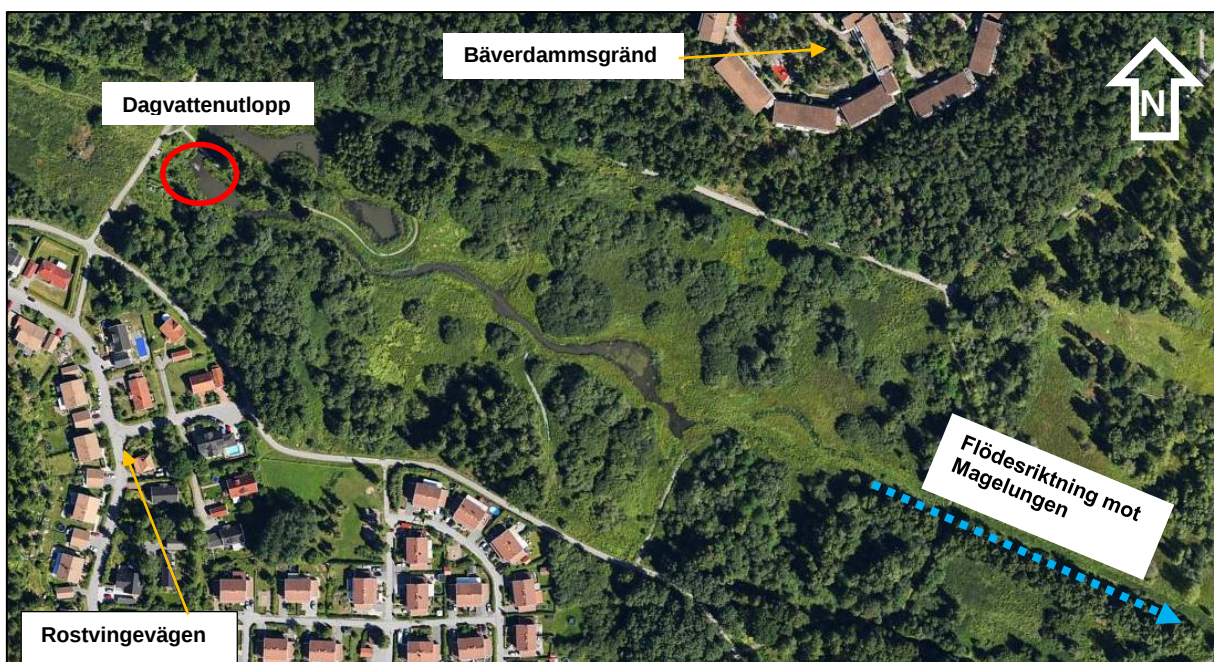
Figur 3. Kräppladikets övre delar med dammar vid dagvattenledningens inlopp samt meandrande sträckning (flygfoto från Eniro.se).

Dagvattnet släpps i Kräppladiket för att till slut nå sjön Magelungen. Kräppladiket ligger i Kräppladalen, även kallat Rågsveds friområde som ligger strax söder om Rågsved. Kräppladiket var förut ett rakt och hårt belastat dike. Diket har senare rustats upp med dammar vid inloppet för dagvattenledningen, och diket har också fått ett mer meandrande (slingrande) lopp, se figur 3. Detta har dämpat flödet i diket och tillåter troligen en bättre rening av dagvatten som släpps till diket.^{2,3}

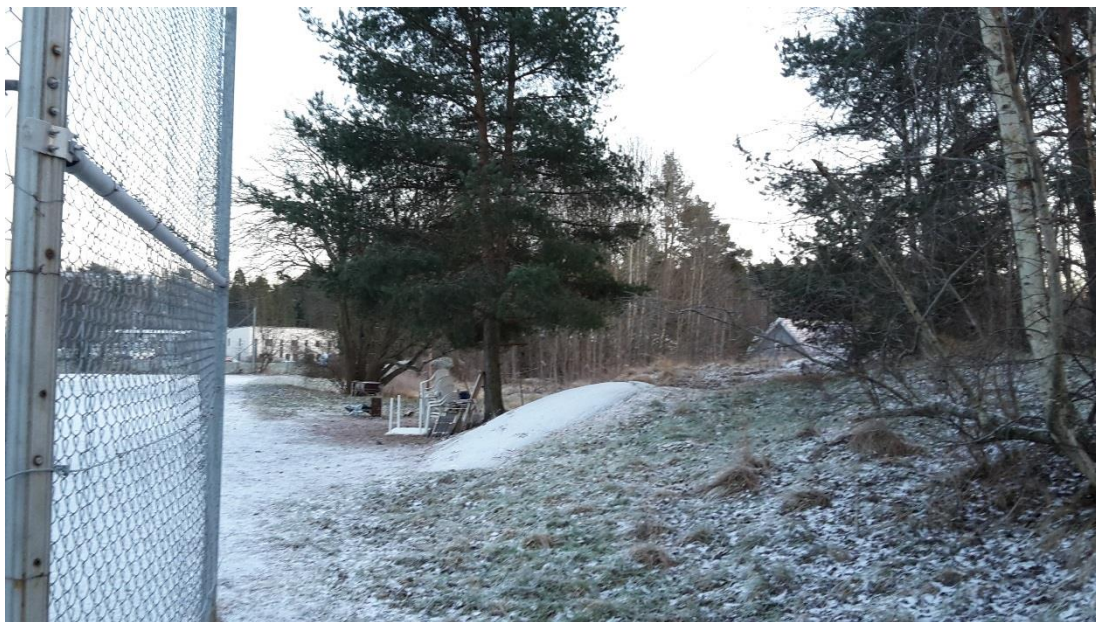
Stenhällar söder om fotbollsplan sett från fotbollsplanens sydvästra hörn.

Söder om fotbollsplanen finns ett träd- och buskområde med stenhällar som delvis avgränsar området från villabebyggelsen söder om området, se fotografier från platsbesök i bilaga 2.

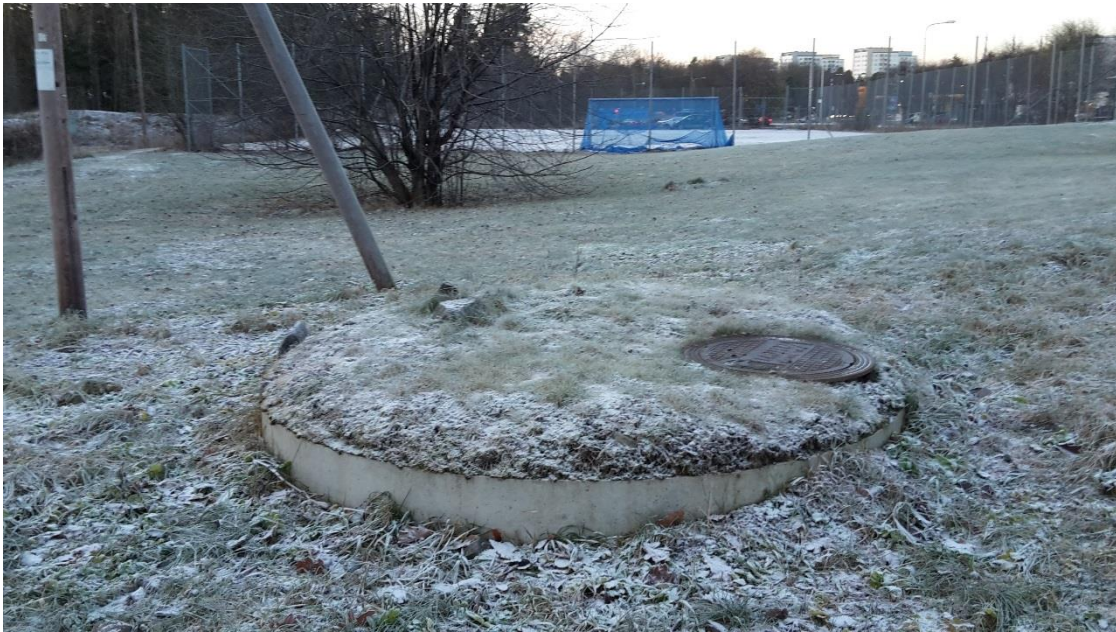
Tillsynskammare till ledning som löper under utredningsområdet.
