EXPLOATERINGSKONTORET

TENSTATERRASSEN

DAGVATENUTREDNING

2019-05-08

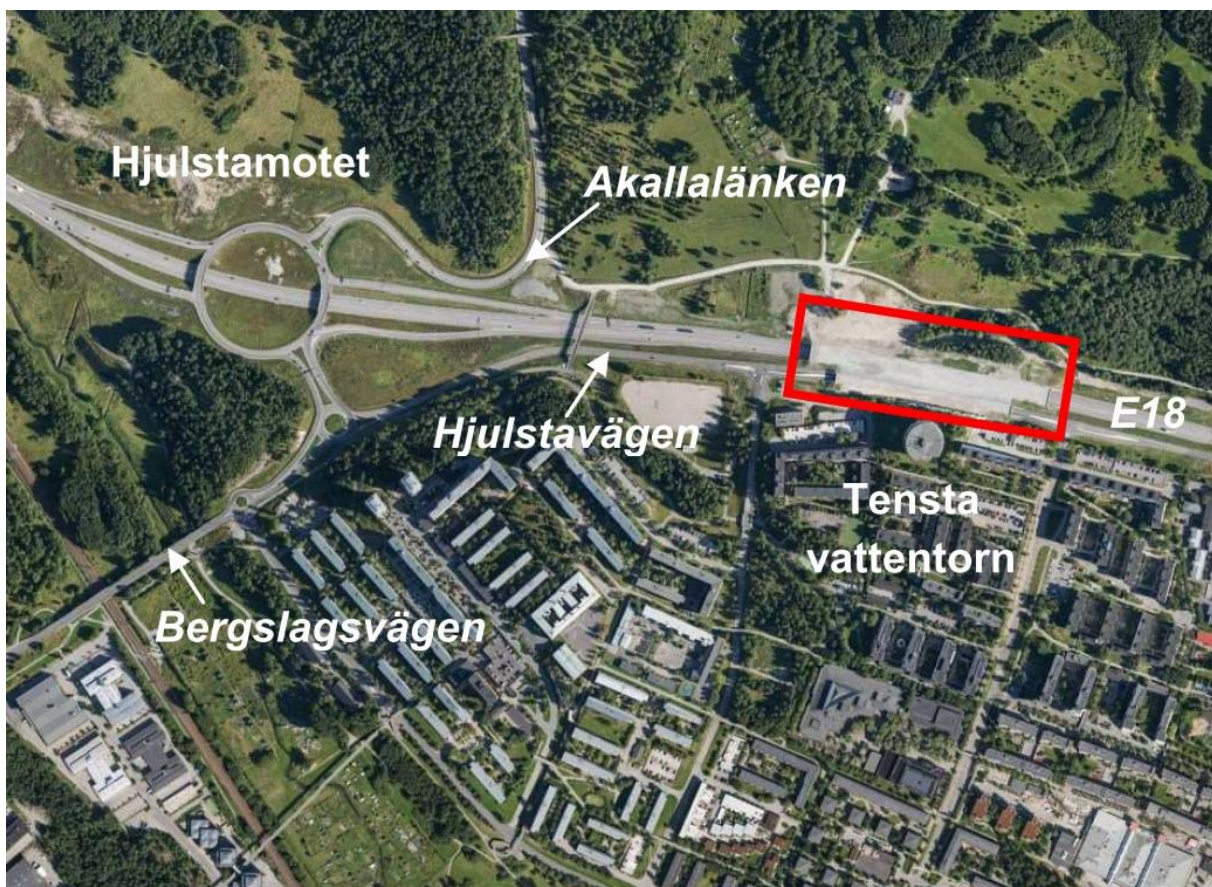
Figur 2 Utredningsområdets ungefärliga utbredning i rött (Bildkälla: Stockholms stad).

Utredningsområdet är beläget intill Tensta centrum, ovanpå E18 och Hjulstavägen och inkluderar överdäckningen av E18, befintliga gator, och sträcker sig in mot Järvafältet (Figur 2).

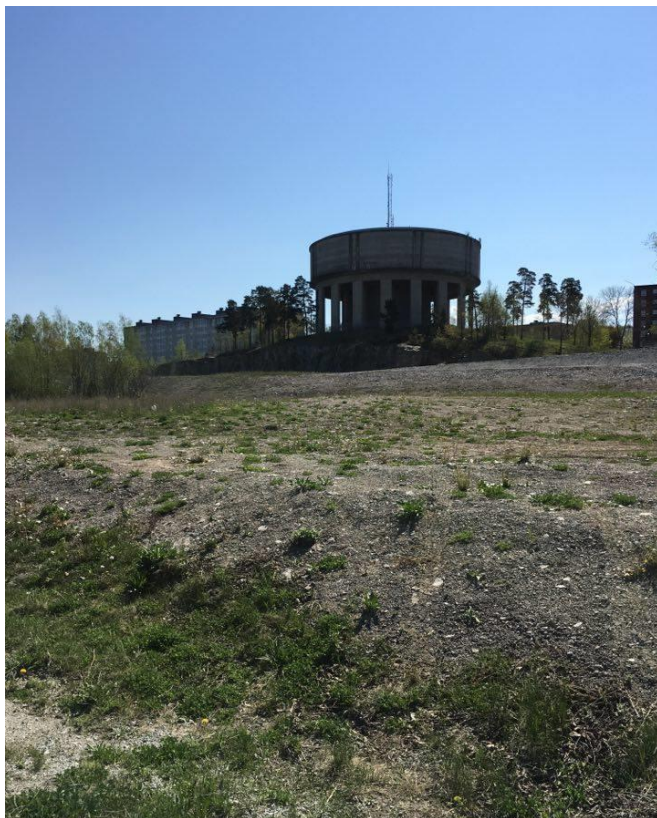
Figur 6 Terrassen sluttar ner mot Järvafältet (Bildkälla: WSP)

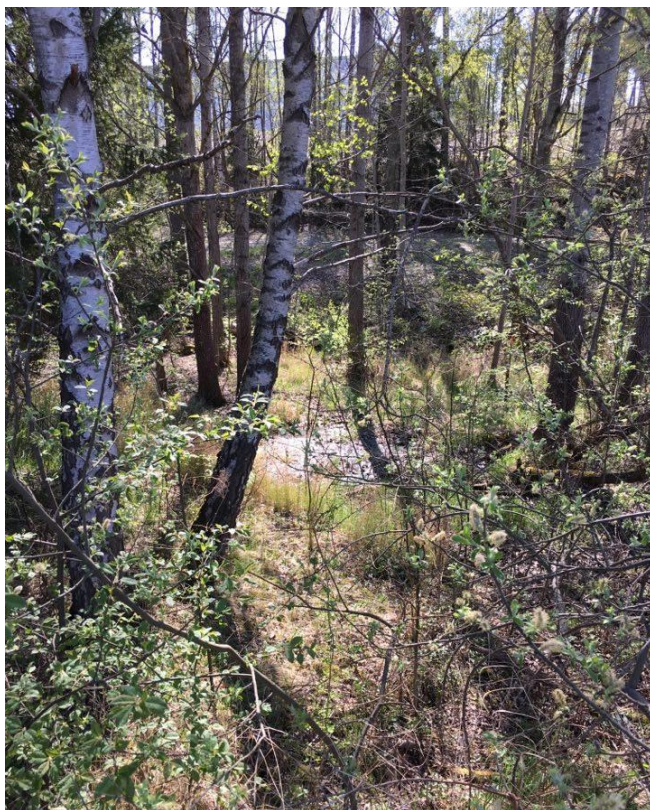
Figur 8 Lågpunkter intill gång- och cykelvägen (Bildkälla: WSP)

Området norr om tunnlarna består av moränmassor och grönområde, där det tidvis är blött i lågpunkter intill gång- och cykelvägen (Figur 5, Figur 8). I norr gränsar utredningsområdet mot Igelbäckens kulturresevat.

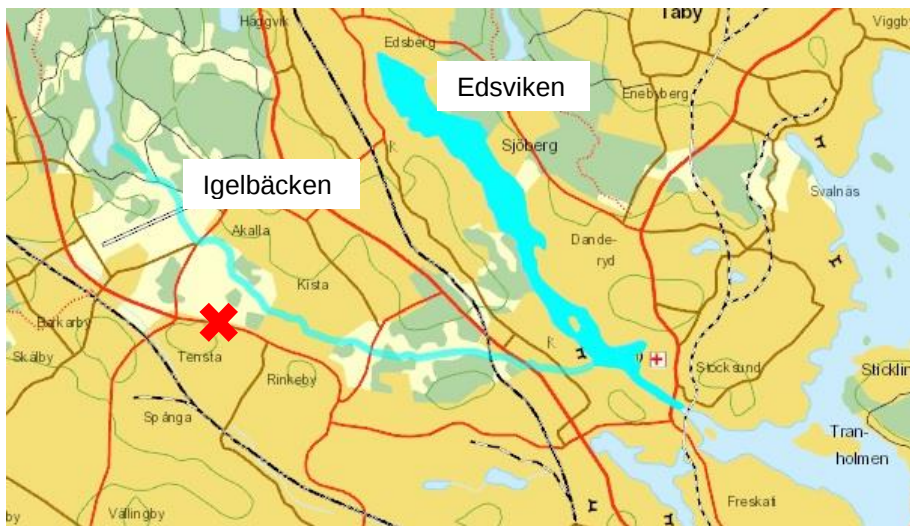
Figur 10. Recipienterna Igelbäcken och Edsviken (blått), samt utredningsområdets placering (rött kryss) (Bildkälla: VISS)

En stor del av det aktuella utredningsområdet ingår i det naturliga avrinningsområdet till Igelbäcken (Figur 10). Delar av vattnet leds därför sannolikt via diken på Järvafältet till Igelbäcken, som i sin tur mynnar i Edsviken. Däremot är det osäkert hur stor del av dagvattnet från utredningsområdet som i dagsläget når Igelbäcken. Det beror på att den största delen av dagvattnet från det aktuella utredningsområdet leds via tunnlar till Edsviken.

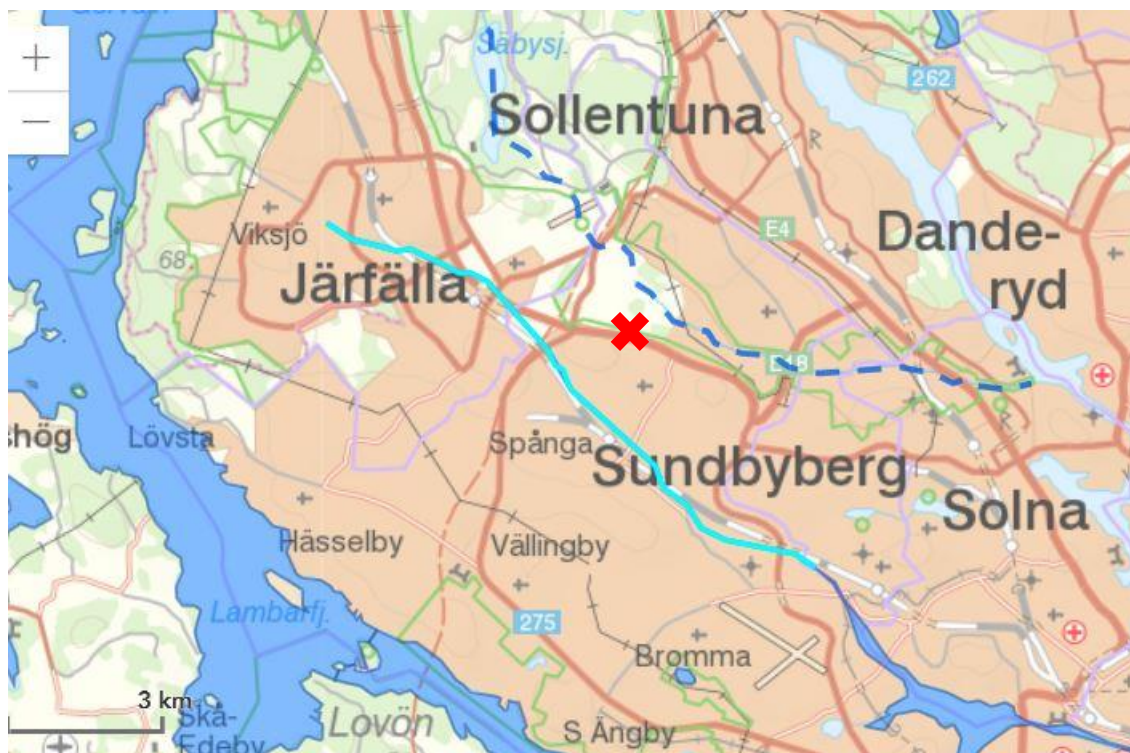
Figur 11 Recipienten Bällstaån och utredningsområdets placering (rött kryss) (Bildkälla: VISS)

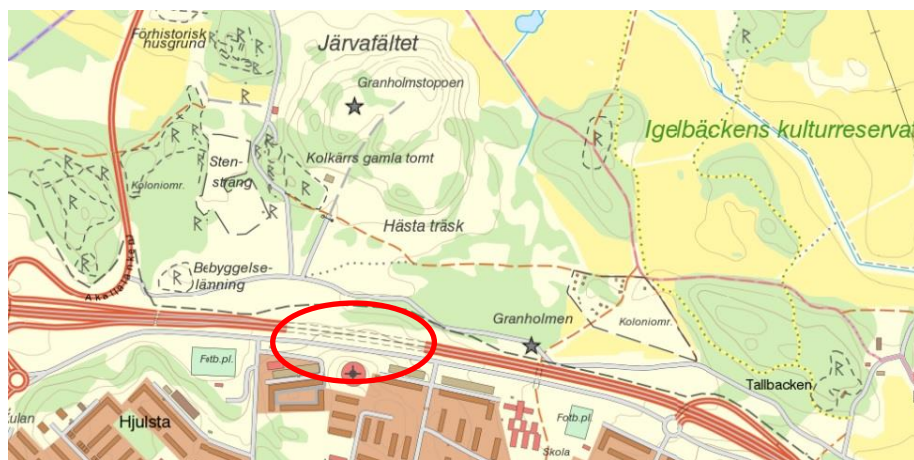
Figur 13 Platser med föroreningsrisk i utredningsområdets närhet (grå stjärnor), samt utredningsområdets ungefärliga placering (rött) (Bildkälla: VISS)

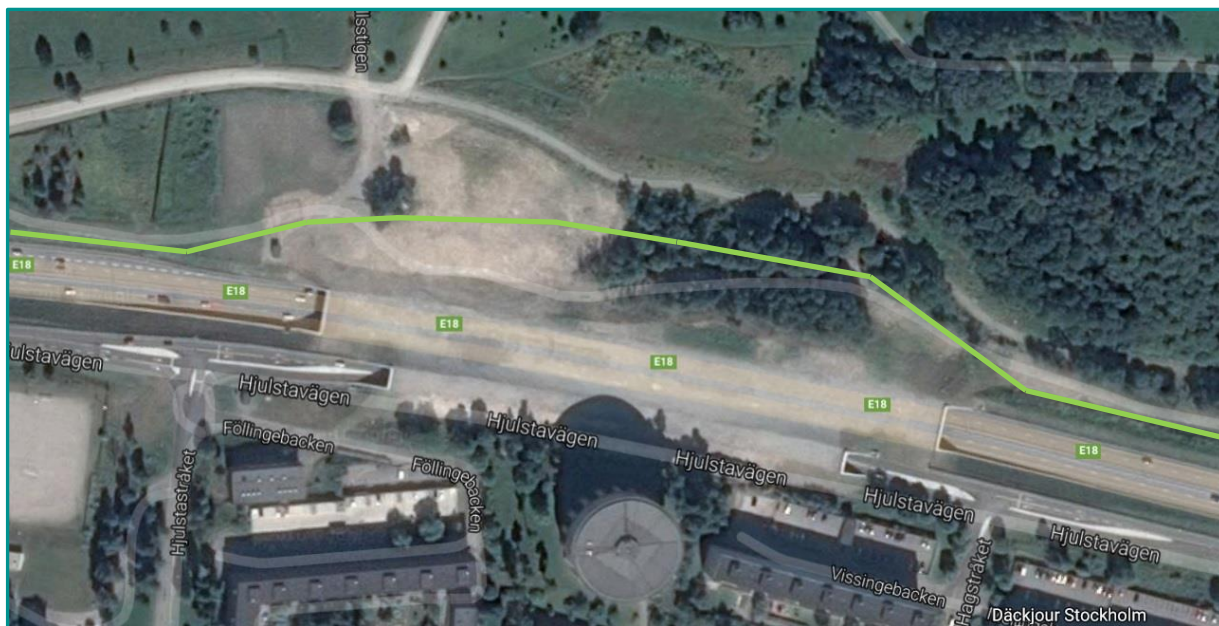
Figur 15 Kulturresevatets tolkade gräns (grönt) (Bildkälla: Google Maps)

Kommunfullmäktige utsåg 2006 Järnafältet som kulturresevat (Figur 15). Ingen av Tenstaterrassens bebyggelse föreslås byggas inom kulturresevatets gräns. Delar av utredningsområdet ligger däremot inom Igelbäckens kulturresevat. Det innebär att särskild hänsyn krävs vid utvecklingen av Tenstaterrassen.

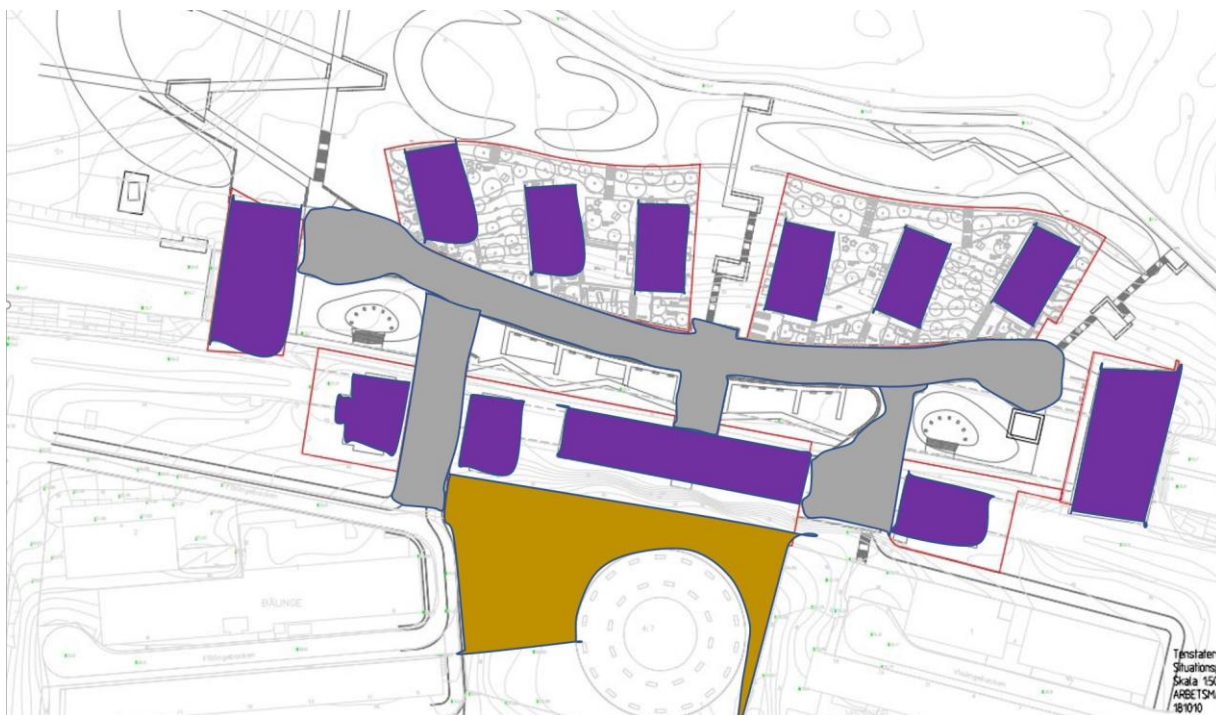
Figur 20 Skiss över markanvändning enligt plan med tak (lila) gata (grått) berg i dagen (brunt). Övriga ytor är park och tomtmark.

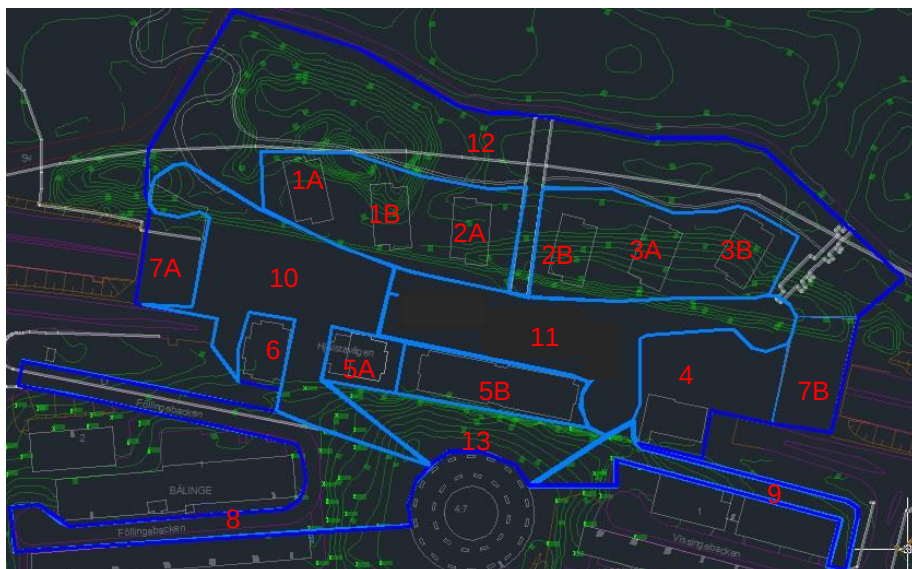
Figur 21 Indelning av utredningsområdet i 13 delområden

För att tydliggöra de olika flödena som uppkommer inom utredningsområdet har detta område delats upp i 13 delområden (Figur 21). Uppdelningen har skett utgående från förslag på fastighetsgränser, förslag på plangränser samt utgående från hur dagvattnet förväntas flöda. Årsflöden samt flöden för dimensionerande regn har beräknats dels för varje delområde, dels för hela området (Tabell 6).

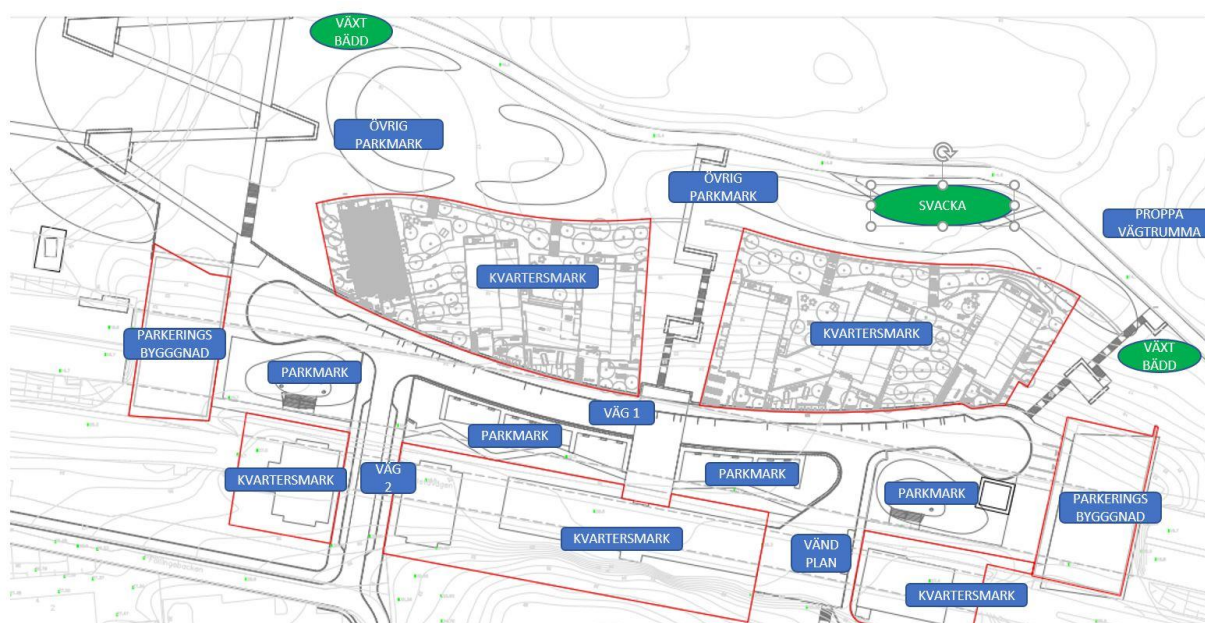
Figur 22 Karta med markanvändning anslutande till föreslagna dagvattenlösningar.

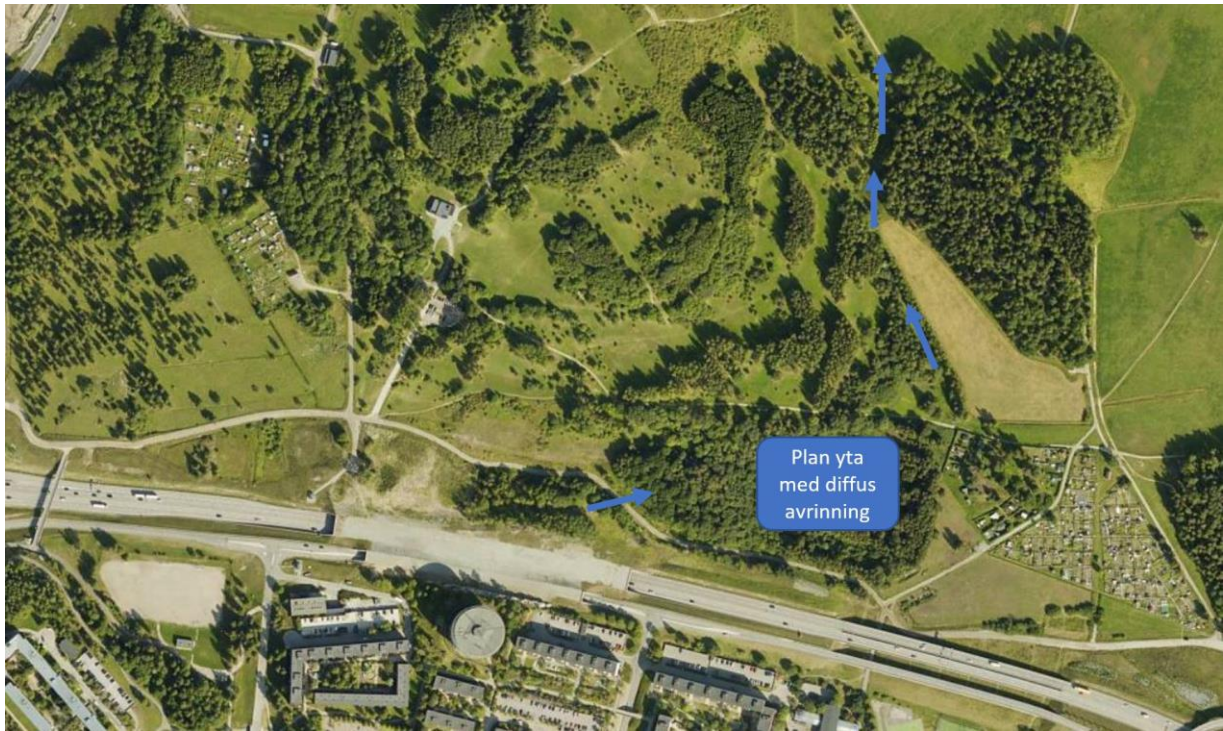
Figur 31 Nuvarande och naturlig avledning

Idag rinner det mesta av dagvattnet ned till det skogsklädda lågt liggande plana området nordöst om planområdet. Detta lågt liggande område avvattnas åt norr via ett dike som är grävt genom moränhöjderna. I detta område är det planerat att begravningsplatsen ska anlägga en våtmark. Fördelen med alternativet är att det tillförs vatten till de vattenmiljöer som är planerade inom begravningsområdet. Det kan bli en nackdel, om dagvattnet från begravningsplatsen kommer att kräva en ytterligare rening, till och med att detta vatten bör ledas till reningsverk för spillvatten.

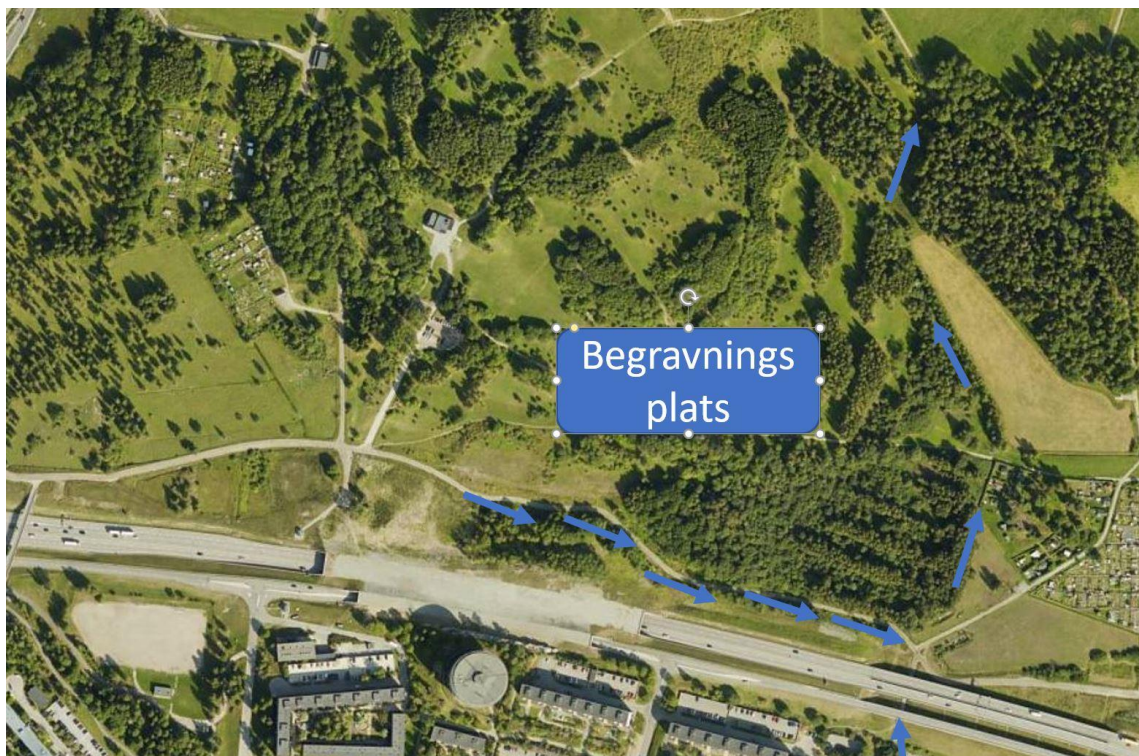
Figur 32 Omledning av dagvatten runt kommande begravningsplats

För dagvatten från Tenstaterassen betyder det att den vägtrumma som leder vatten från alträsket nedanför vägen norrut till den våtmark som finns där ska proppas igen, och dagvattnet styrs österut söder om GC-vägen.

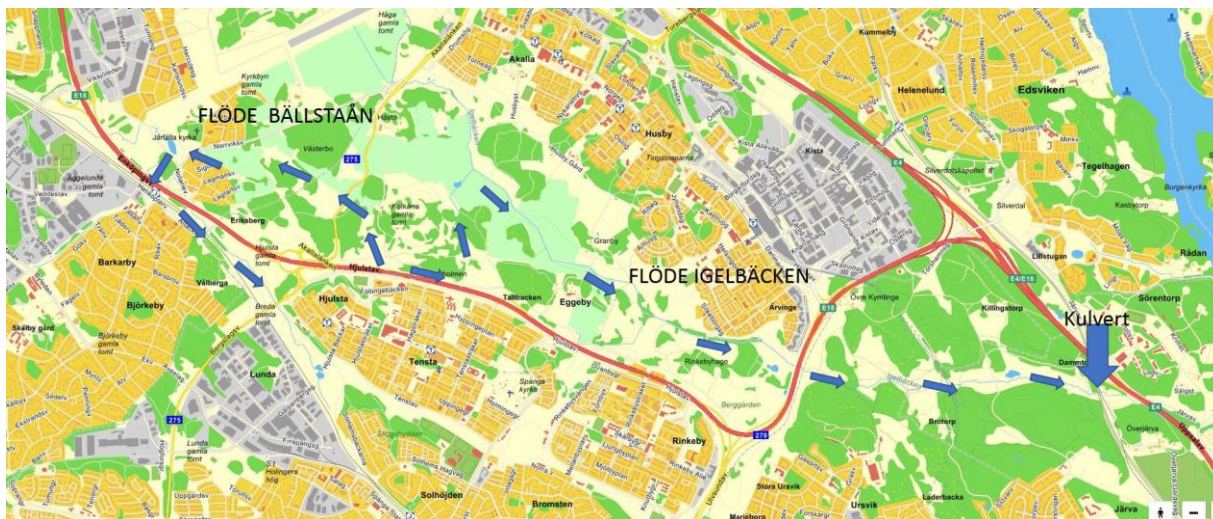
Figur 34 Skyfallsflöde fjärrområde. (Kartkälla Eniro)

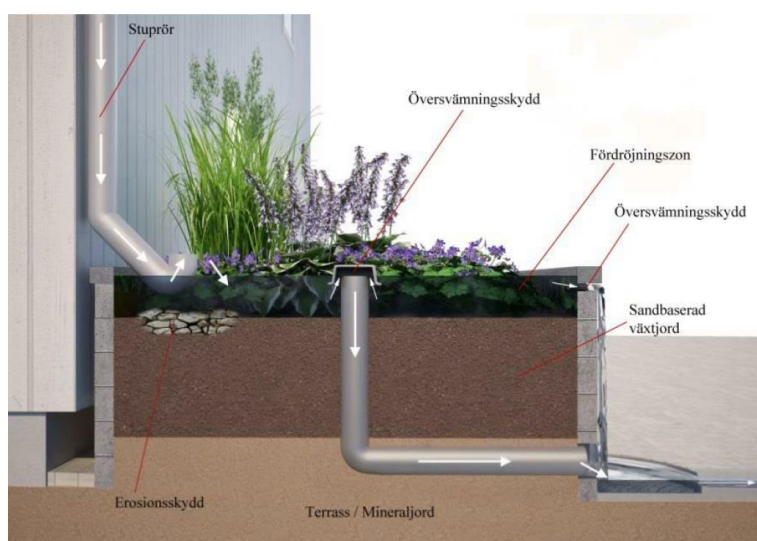
Figur 36 Principskiss för biofilter uppbyggd konstruktion. (Bildkälla: Grågröna systemlösningar för hållbara städer, Inventering av dagvattenlösningar för urbana miljöer, Vinnova 2014.)

En lösning för att erhålla både rening och födröjning är ett s.k. biofilter, i figuren i form av en upphöjd växtbädd (Figur 36). Större växtbäddar brukar kallas för regnträdgårdar. I figuren nedan visas en principiell uppbyggnad av ett biofilter som är kopplat till ett stuprör.

Vattnet magasineras och renas innan det leds vidare mot anslutningspunkten för det allmänna dagvattennätet. Standard för en växtbädd är att anlägga ca 20 cm födröjningszon ovan planteringsytan,

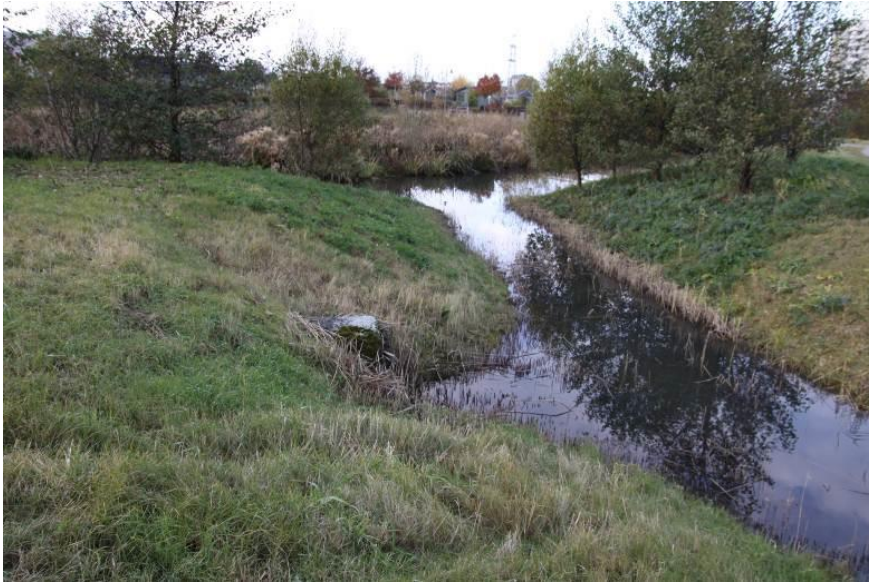
Figur 37. Dike för dagvattenavledning, Årstafältet Stockholm. Foto: Daniel Larsson.

Öppna avvattningsstråk som diken och ytliga rännor kan nyttjas för att avleda och rena dagvatten (Figur 37, Figur 38, Figur 39). I dessa stråk kan både fördröjning och viss rening uppnås. Diken kan vara antingen öppna eller gräsförsedda. Ett dikesstråk avleder det vatten som inte direkt infiltrerar i marken vid regn. Diket kan utformas med eller utan infiltration. Ett dike med infiltration består av ett genomsläppligt material (grus, makadam) där vattnet får bättre möjlighet att infiltrera genom jorden. I botten på stråket läggs ofta en uppsamlade dräneringsledning.

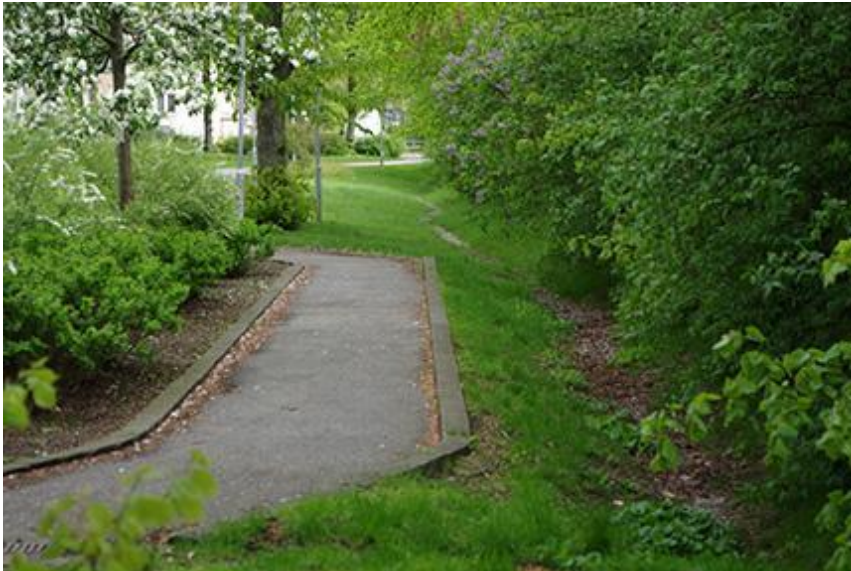
Figur 38. Svackdike längs gångväg (Bildkälla: Lunds universitet, 2015).

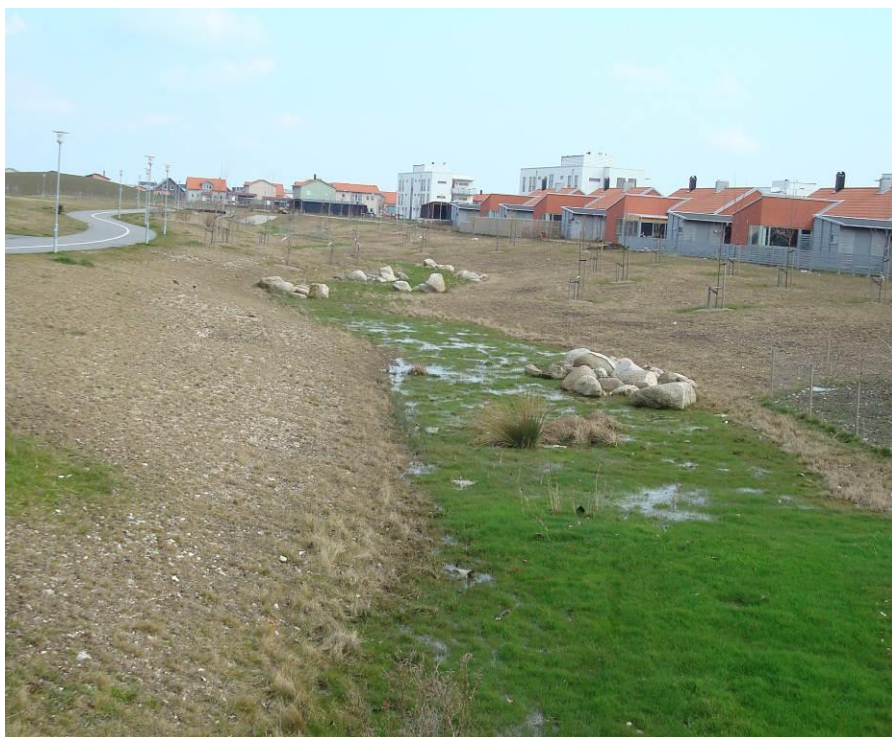
Figur 40. Exempel på en fördröjningsyta.

Utformningen av öppna fördröjningsytor styrs ofta av platsens förutsättningar. Ett öppet magasin utan permanent vattenspiegel kan anläggas på ytor som användas för andra ändamål än för dagvattenhantering då det inte regnar, till exempel torg, parkeringar eller lek- och spelytor. Relativt flacka släntlutningar används (1:4-1:10 enligt P105).

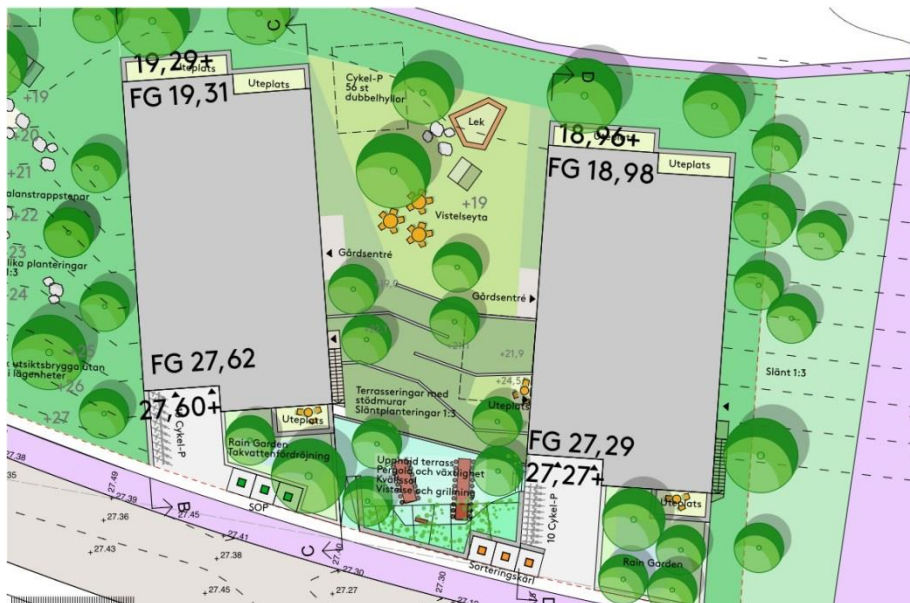
Delområde 1-3 består av totalt sex stycken suterränghus med tillhörande gårdsyta. Gårdarna är sluttande och angränsar mot kulturreservatsgränsen. På gårdarna planeras grönytor, cykelparkeringar, rain gardens/regnträdgårdar, sociala ytor och gårdsentréer (Figur 41).

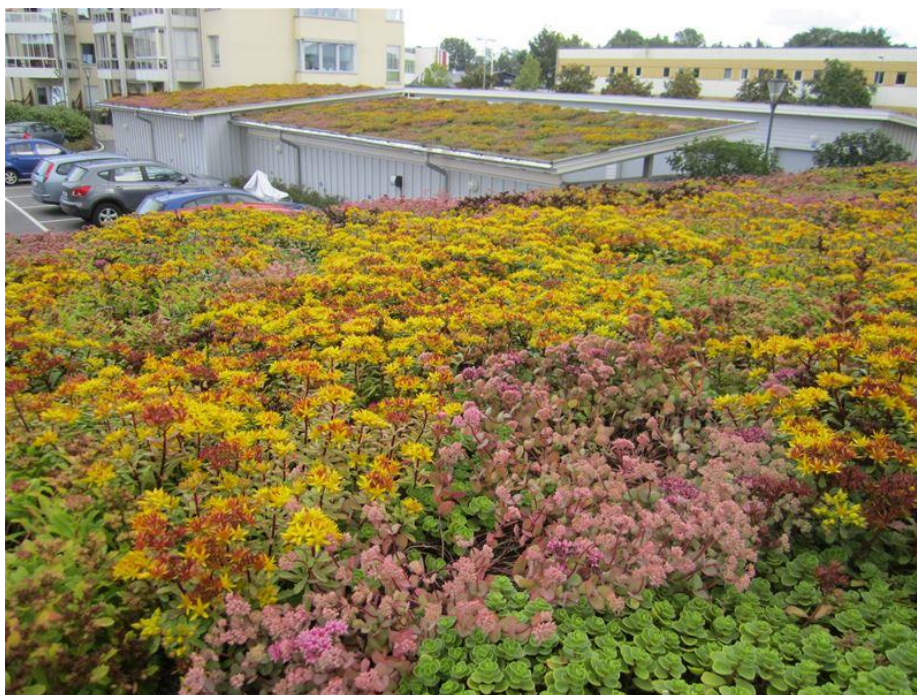
Figur 43 Grönt tak på garage (Bildkälla: vegtech.se).

Det är även möjligt att anlägga växtklädda jordtytor på garagehustaken. Ett 120 mm djupt jordlager av näringsfattig moränjord ger ett bra habitat för en ekologiskt värdefull ängsmark, som även kan locka till sig solitära bin.
