PRIMUS 1

BILAGA - HANTERING AV BULLER
STRANDHUSEN OCH HUS 5 UTAN BULLERSKÄR-
MAR MOT ESSINGELEDEN

2016-10-01
Rev 2016-11-18

HUS 5

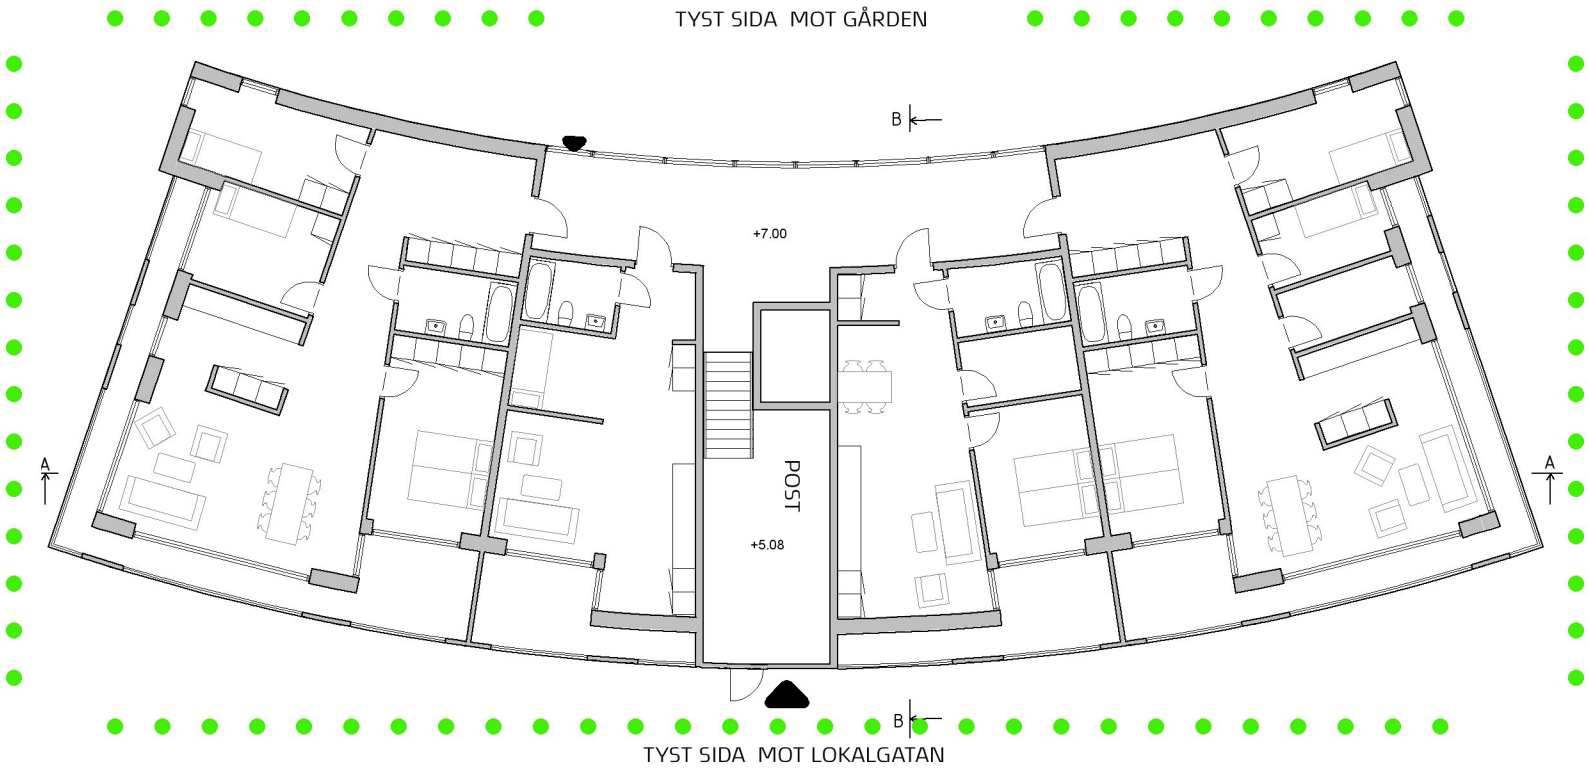
ENTRÉPLAN (PLAN10) 1:200/ A3

• Samtliga lägenheter i Plan 10 - 14
vetter helt mot "tyst sida" med alla boningsrum.
Inga åtgärder i fasad mot buller behövs.

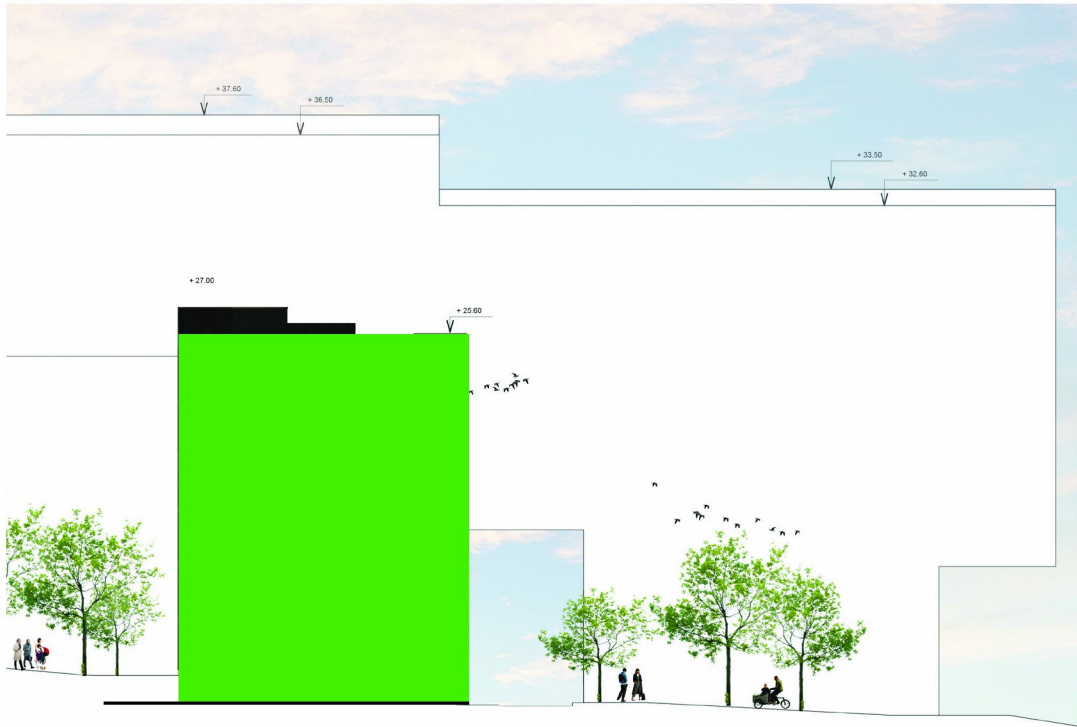
FASAD ÖST/ NORR 1:400/ A3

- 3 av 4 lägenheter i Plan 15 vetter helt mot "tyst sida" med alla boningsrum.
- I den norra lägenheten i Plan 15 vetter hälften av boningsrum mot "tyst sida". Tillgång till "tyst" uteplats tillhandahållas på gemensam gård. Inga åtgärder i fasad mot buller behövs.

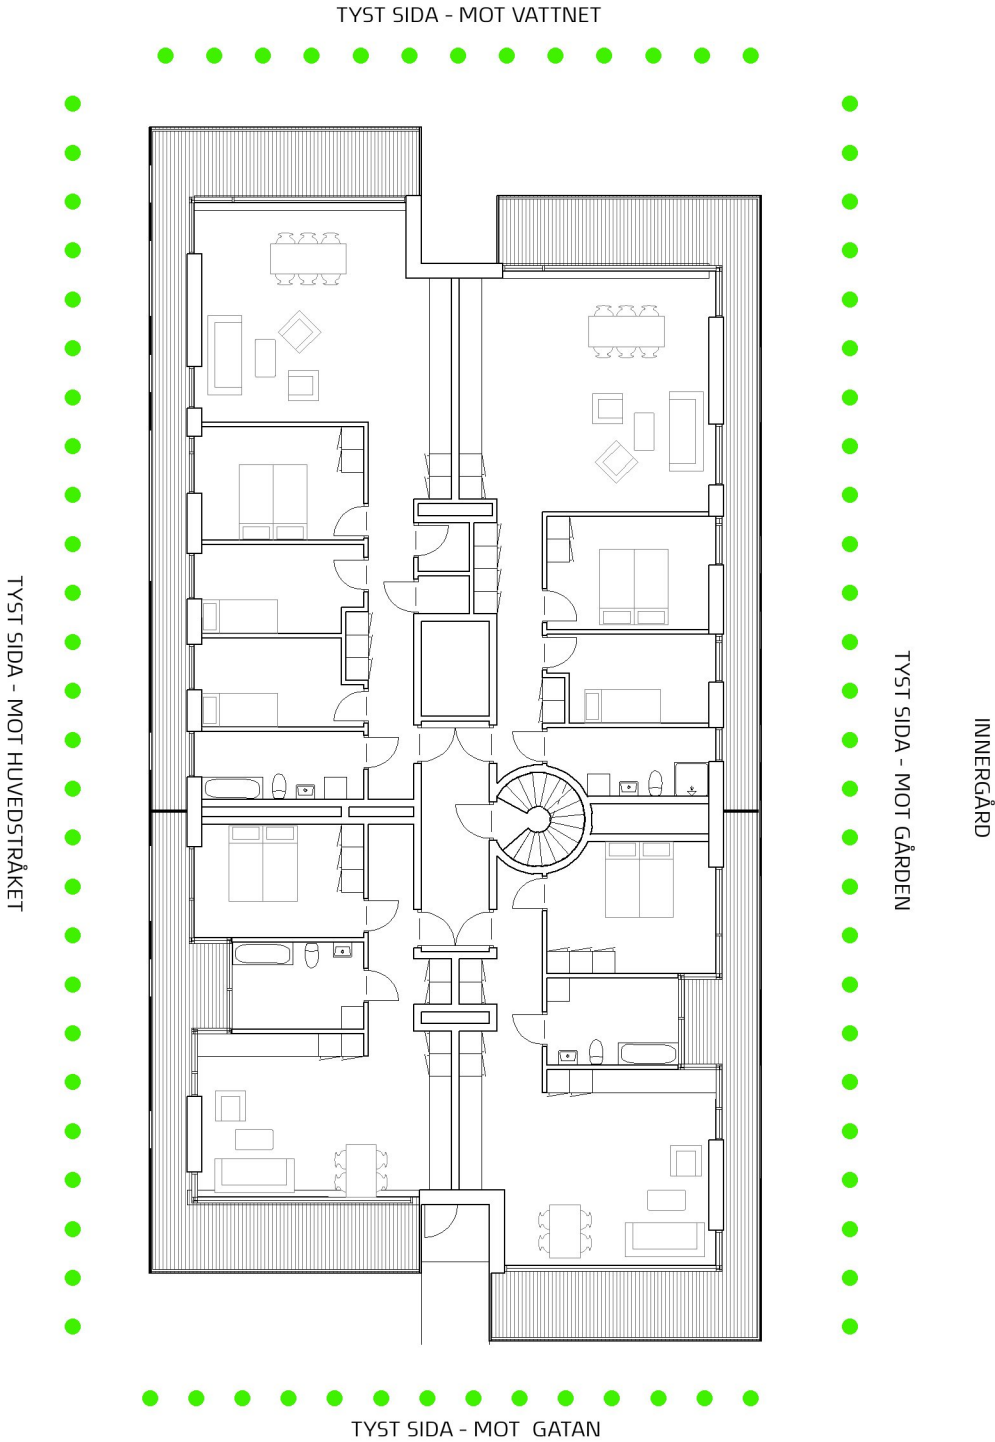
PLAN 11 - 13 1:200/ A3
RESTAURANG OCH KÖK I HELA ENTRÉPLAN.

- Lägenheterna i Hus 12 Plan 11 - 13 vetter helt mot "tyst sida" med alla boningsrum. Tillgång till "tyst" uteplats på balkong. Inga lokala åtgärder mot buller i fasad behövs.

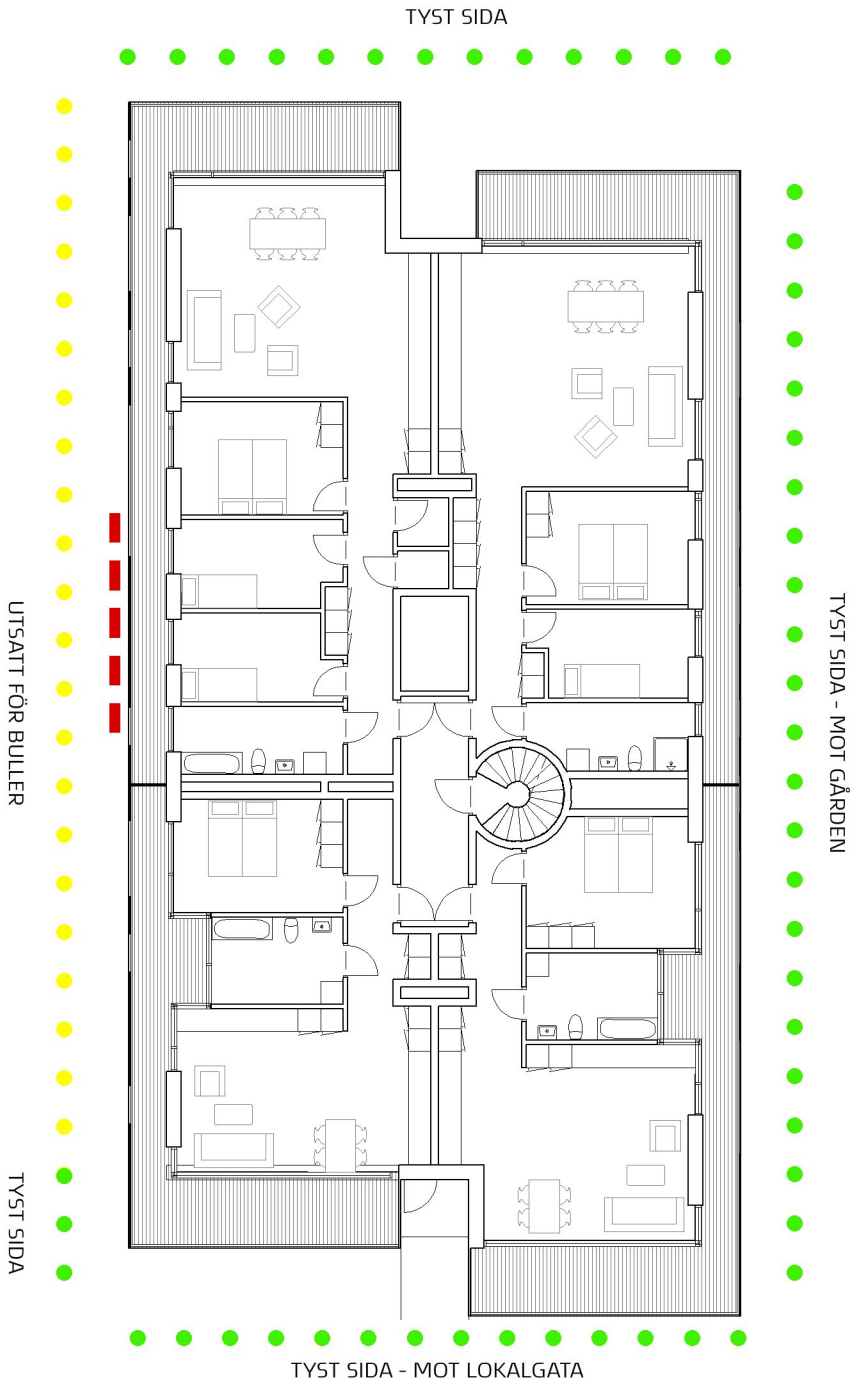
PLAN 14 1:200/ A3
• I den syd-västra lägenheten i Plan 14 vetter under hälften av boningsrum mot "tyst sida".

Lokala åtgärder i fasad mot buller behövs för att klara Stockholmsmodellen, se röd markering i plan. Tillgång till "tyst" uteplats tillhandahållas på gemensam gård.

Låkala bullerskärmar i glas motererad bakom räcken och träribbor föreslås. Utbredning 20% av fasadarean.

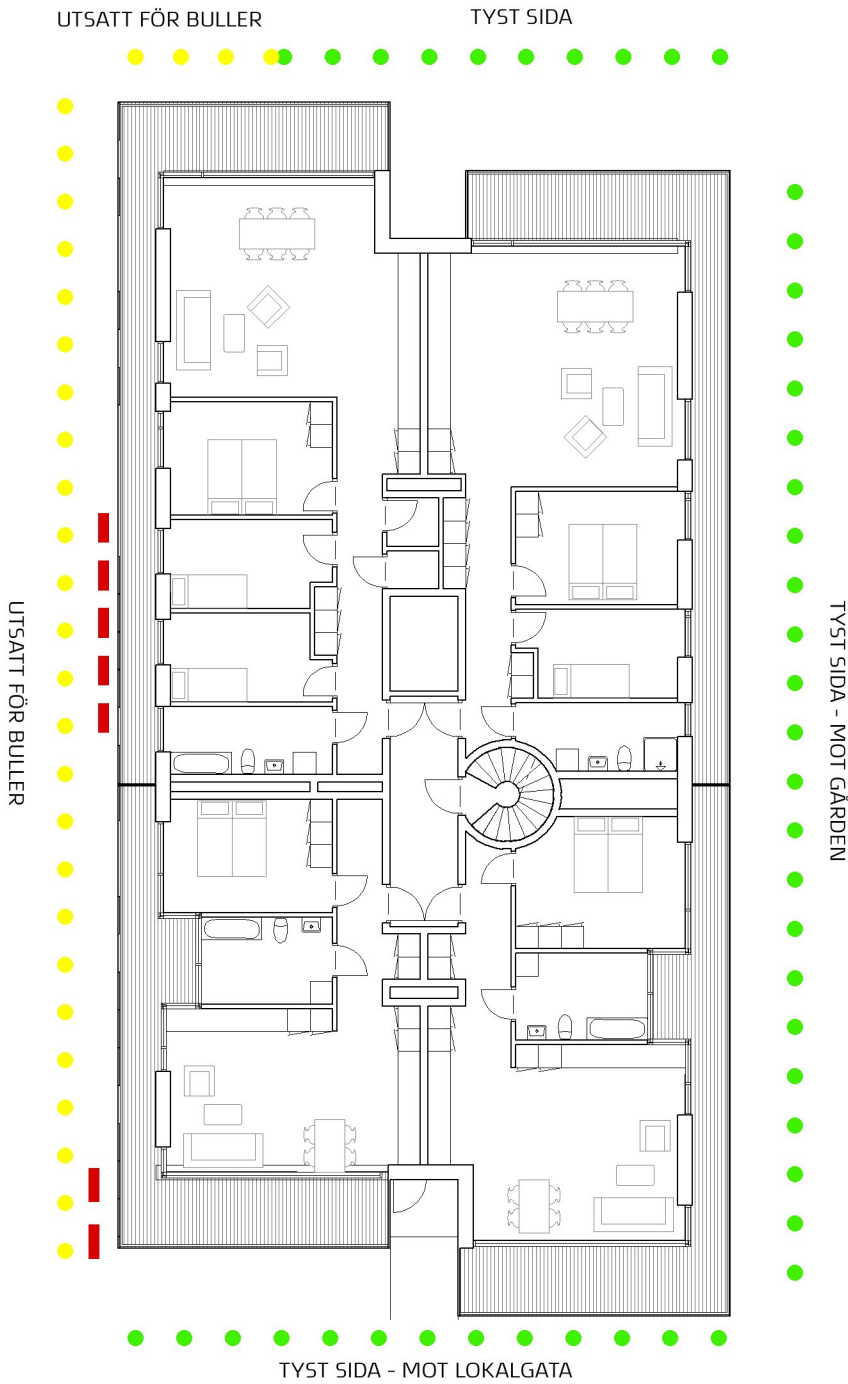
PLAN 15 1:200/ A3
• I de 2 södra lägenheterna i Plan 15 vetter under hälften av boningsrum mot "tyst sida".

Lokala åtgärder i fasad mot buller behövs för att klara Stockholmsmodellen, se röd markering i plan. Tillgång till "tyst" uteplats för den syd-västra lägenheten tillhandahållas på gemensam gård.

Låkala bullerskärmar i glas motererad bakom räcken och träribbor föreslås. Utbredning 30% av fasadarean.

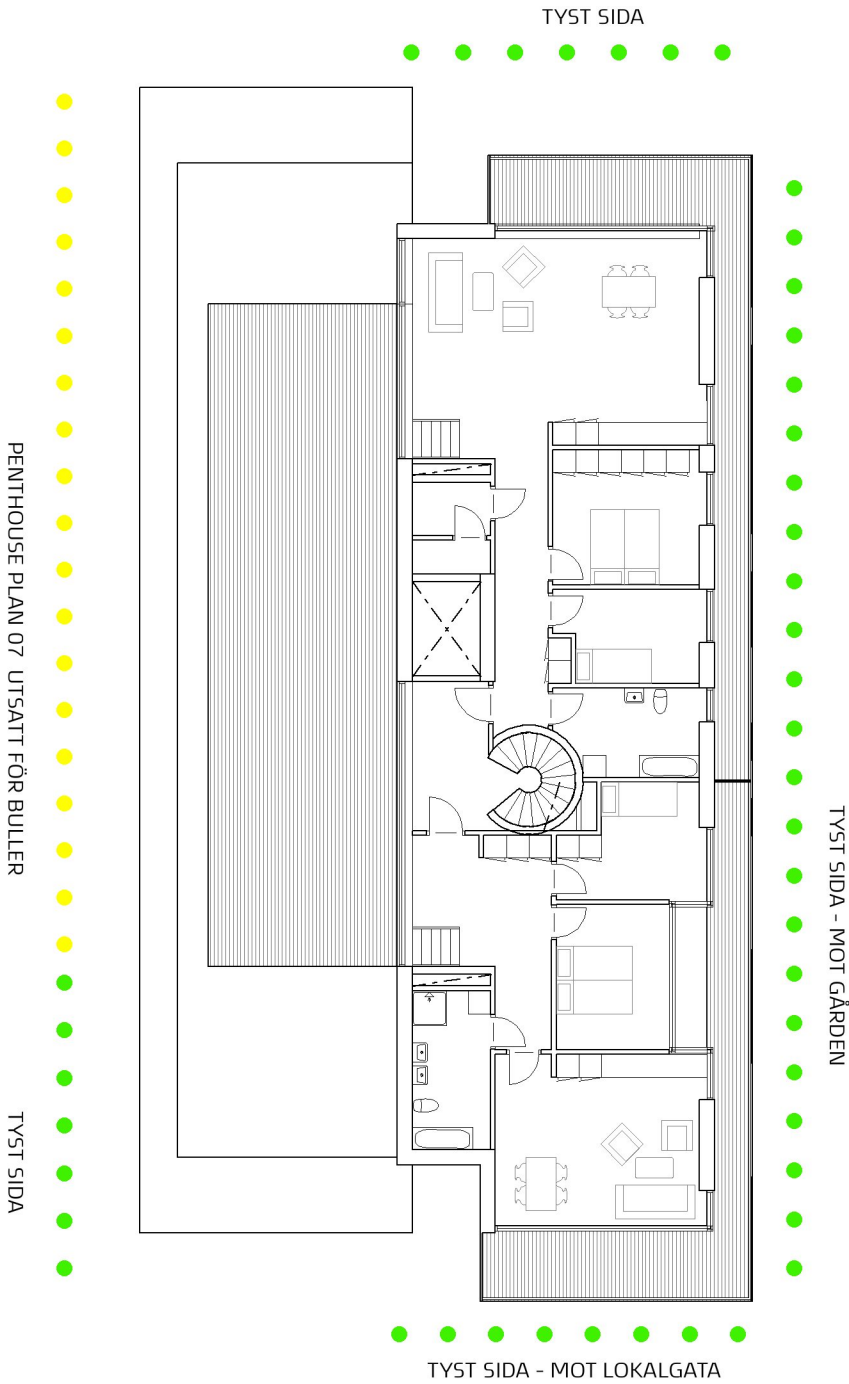
PLAN 16 1:200/ A3

- Minst hälften av boningsrummen vetter mot "tyst" sida. Tillgång till "tyst" uteplats på balkong. Inga lokala åtgärder mot buller i fasad behövs.
