PM GEOTEKNIK

Datum
15/11/2016
Projektnummer
726238

Axelsbergs Centrum/ Kv. Fader bergström

Geoteknisk skrivbordsstudie/ utredning

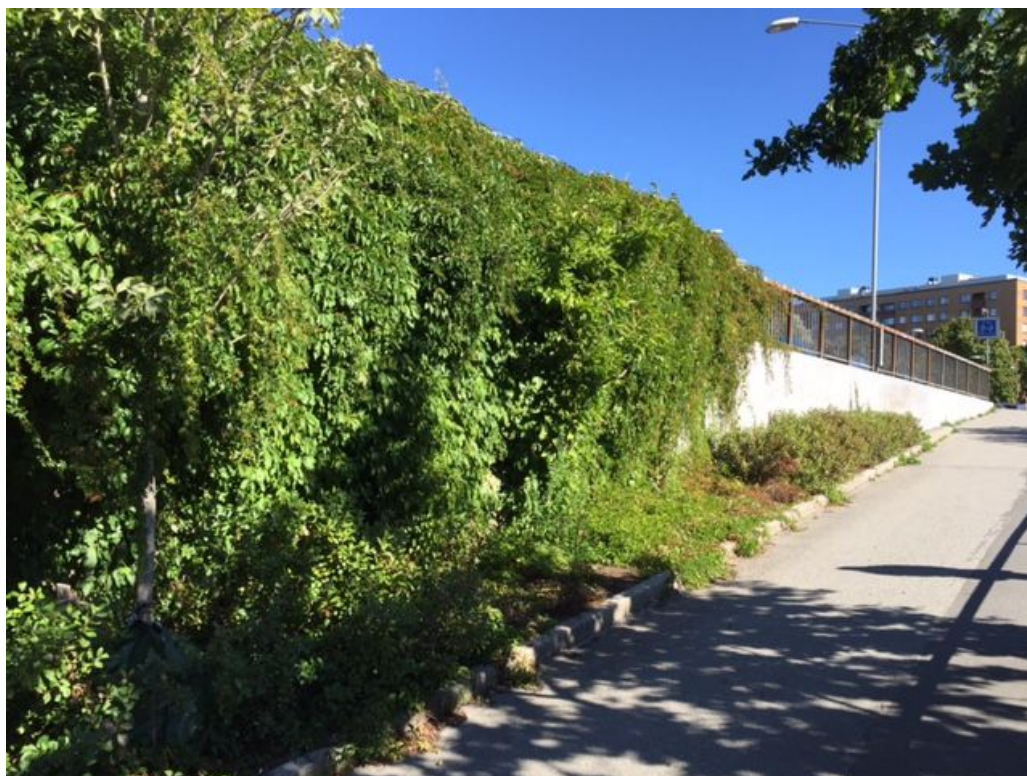
I anslutning till Axelsbergs centrum ska Selmedalsvägen sänkas och torget vid Axelsbergs centrum höjas för att få väg och torg i nivå med varandra.

Figur 3.1: Vy underifrån Selmedalsvägen

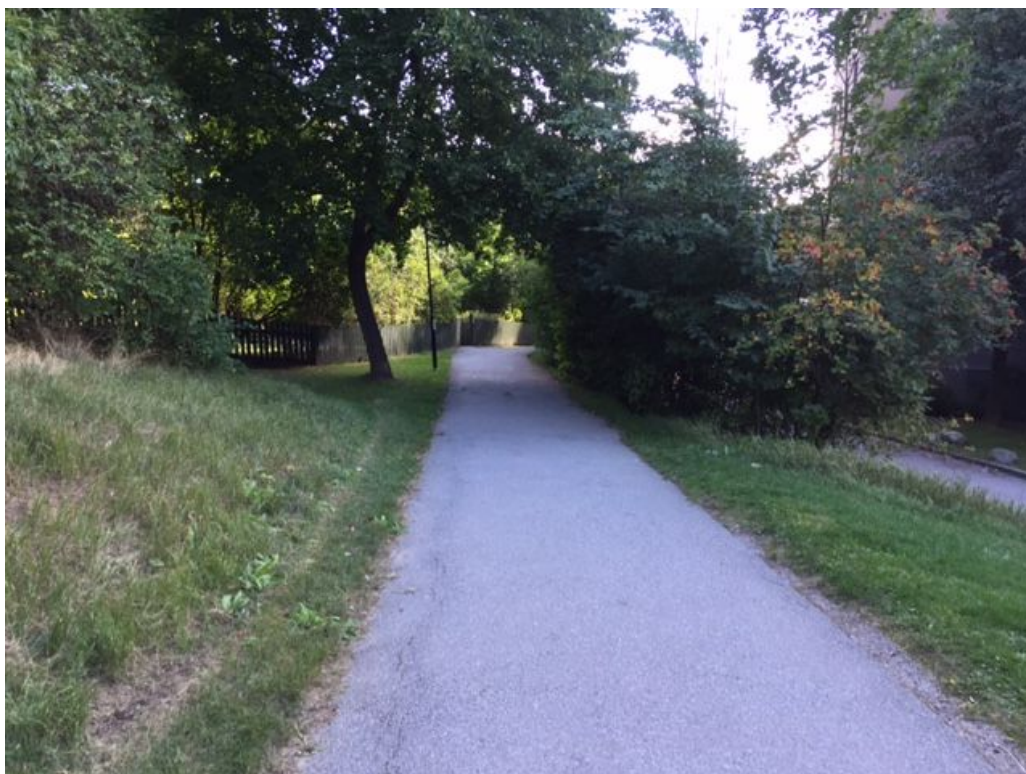
Figur 3.1: Del av sträcka för trolig omläggning av ledning.

VA-ledningar med en befintlig dragning under det planerade torgets bör dras om.

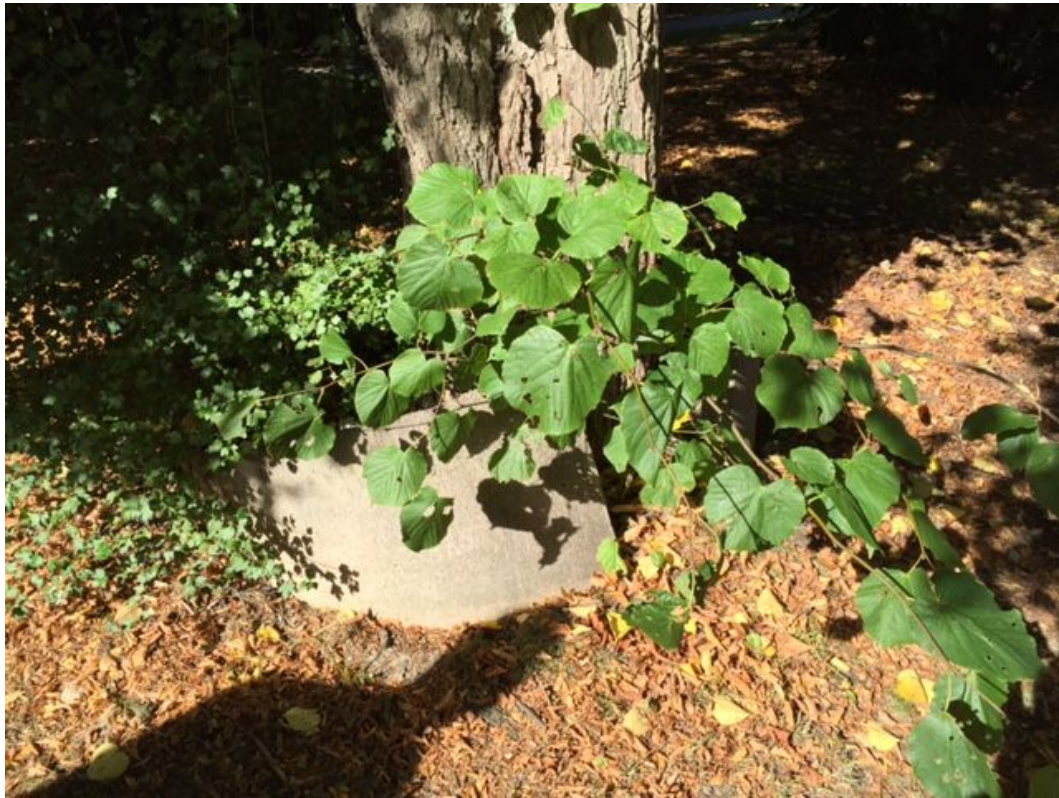
Vid Axelsberg centrum finns tydliga tecken på att området är utfyllt, i området finns mindre kullar anlagda. Träd är planterade, skyddade av betongcylindrar se fig. 5.4 och 5.5.

Figur 5.5: Träd i betongcylinder

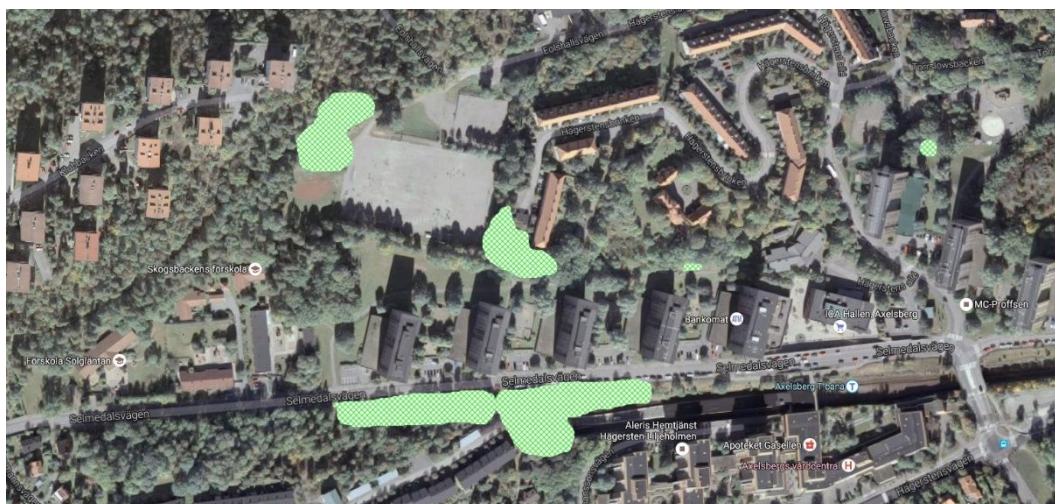
I området finns tre stora områden med berg i dagen, två i den nordvästra delen och en längs med Selmedalsvägen i den sydvästra delen av området. Det finns även två mindre hållar utspridda i området. Se figur 5.6 för ungefärliga lägen. Hållarna är inmätta med GPS.

Figur 5.6: Berg i dagen i området. Ungefärliga områden och omfattning markerat med grönt i figuren
