Stadshagen

Kulturmiljöanalys

Kulturmiljöanalys för del av Stadshagen

KUNGSHOLMEN, STOCKHOLM

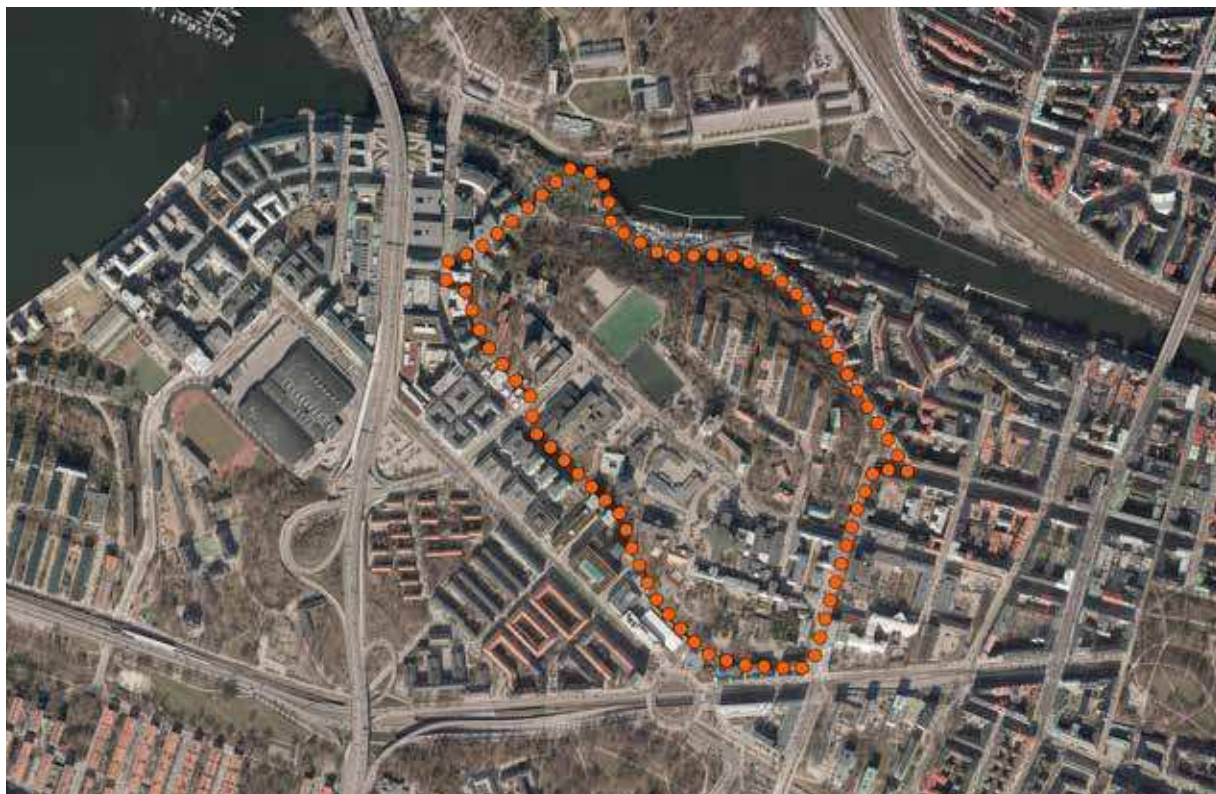
De yttre gränserna för undersökningsområdet är markerad med prickad linje på ortofotot från 2014. Utsnitt ur DP/Map, Stockholms stadsbyggnadskontor.

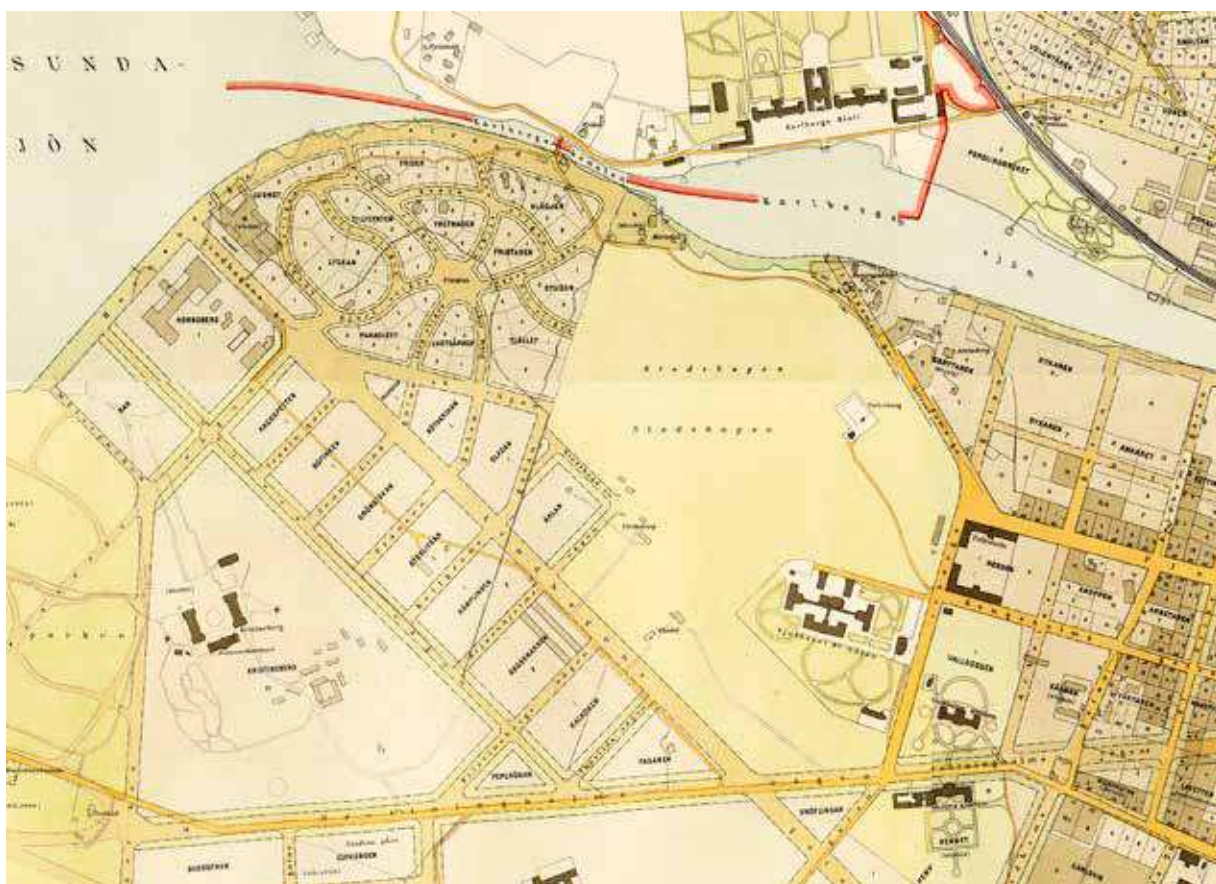
Utsnitt ur Bentzers karta från 1899. Kartan visar sjukhusets tillkomst i Stadshagens östra del. Strax norr om sjukhuset stod Vattenborgen, en vattenreservoar uppförd 1895 och riven under 1930-talet. Väster om sjukhuset stod de två äldre gårdarna Ulriksborg och Ekedal. År 1885 köptes stadsdelens västra del av ett tomtbolag med planer att bygga en villastad. Planerna genomfördes aldrig, men kartan visar den planerade kvartersindelningen. Marken såldes till Stockholms stad 1898. Platsen kallades Hornsbergs hage och var omkring sekelskiftet 1900 och en bit in på 1900-talet ett mycket populärt utflyktsmål och plats för politiska möten. Källa: Stockholmskällan

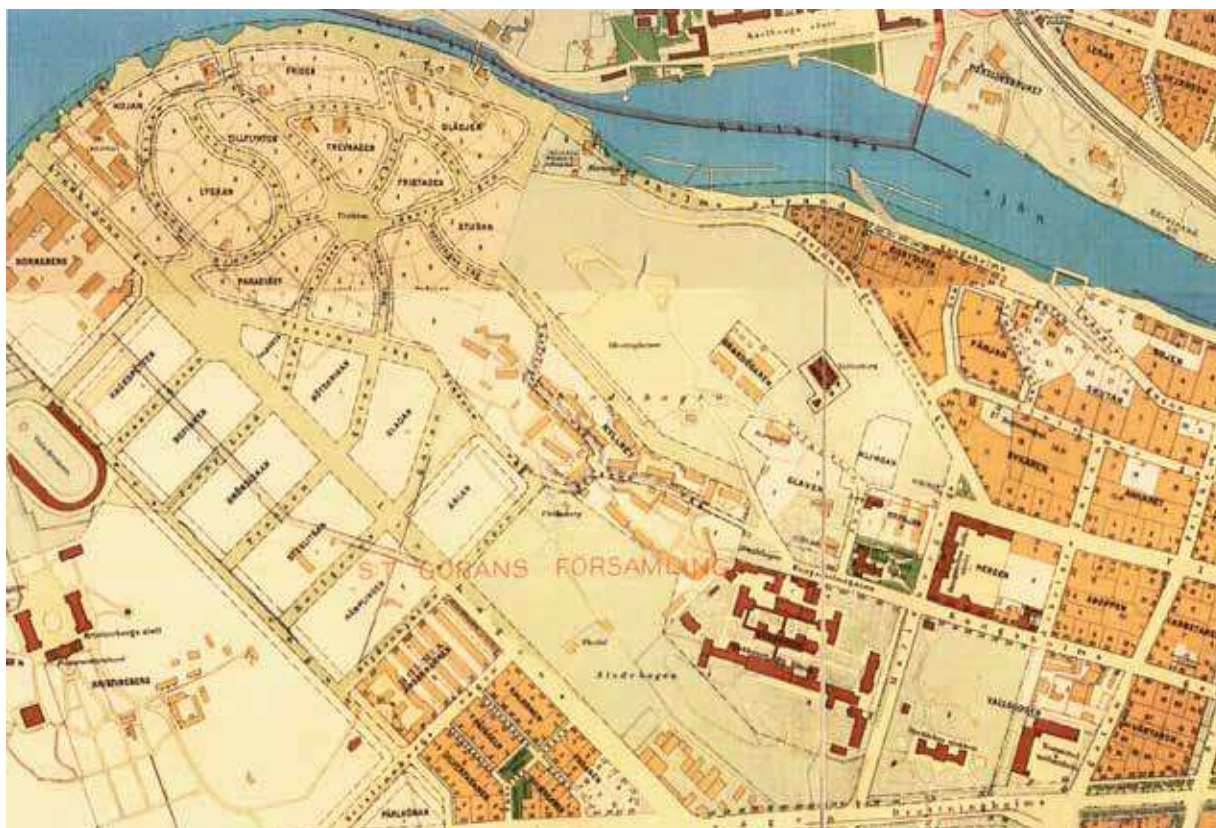
Utsnitt ur Nils Hanzon och A.E Pålhmans karta från 1930. Kartan berättar om nödbostädernas utbredning söder om Stadshagsberget. Bostäderna uppfördes under 1910-talet och revs under 1960-talet. Kartan redovisar även idrottsplatsen som anlades under 1910-talet samt byggnaderna norr om sjukhusområdet som uppfördes under 1900-talets första decennier. Områdets västra delar är i stort oförändrade sedan 1899 års karta och bestod till stora delar av koloniträdgårdar. Källa: Stockholmskällan

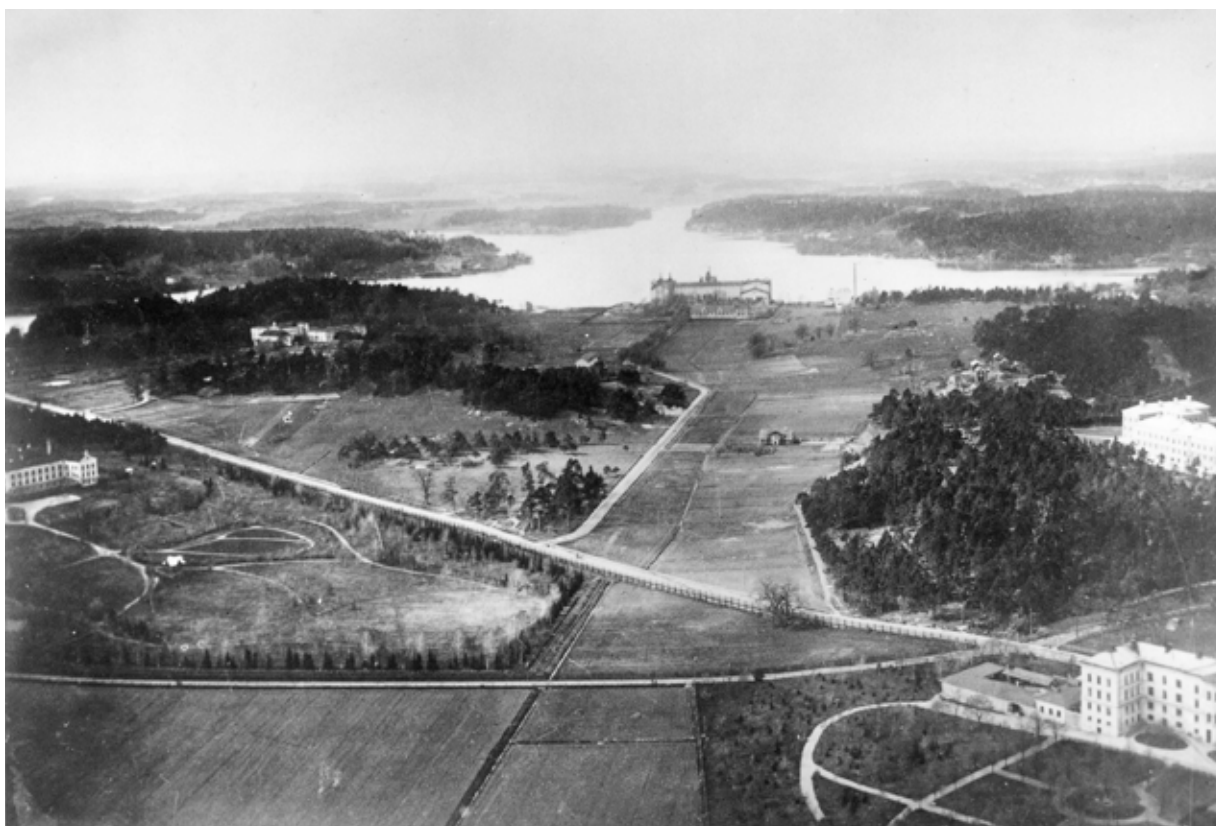
Ballongbild tagen 1894 från Andreés ballong av löjtnant O. Kullberg. Bilden vittnar om stadsdelens lantliga karaktär fram till slutet av 1800-talet och det institutionslandskap som börjar växa fram. I bildens högra mitt syns sjukhuset S:t Göran, till vänster Konradsbergs hospital och i bildens högra nederkant, Stockholms sjukhem. I fonden står Hornsbergsbryggeriet. Den första delen av vägen fram till byggnaden motsvarar idag Lindhagensgatan. Till höger om vägen står en byggnad som tillhörde gården Ekedal. SSMF67406.

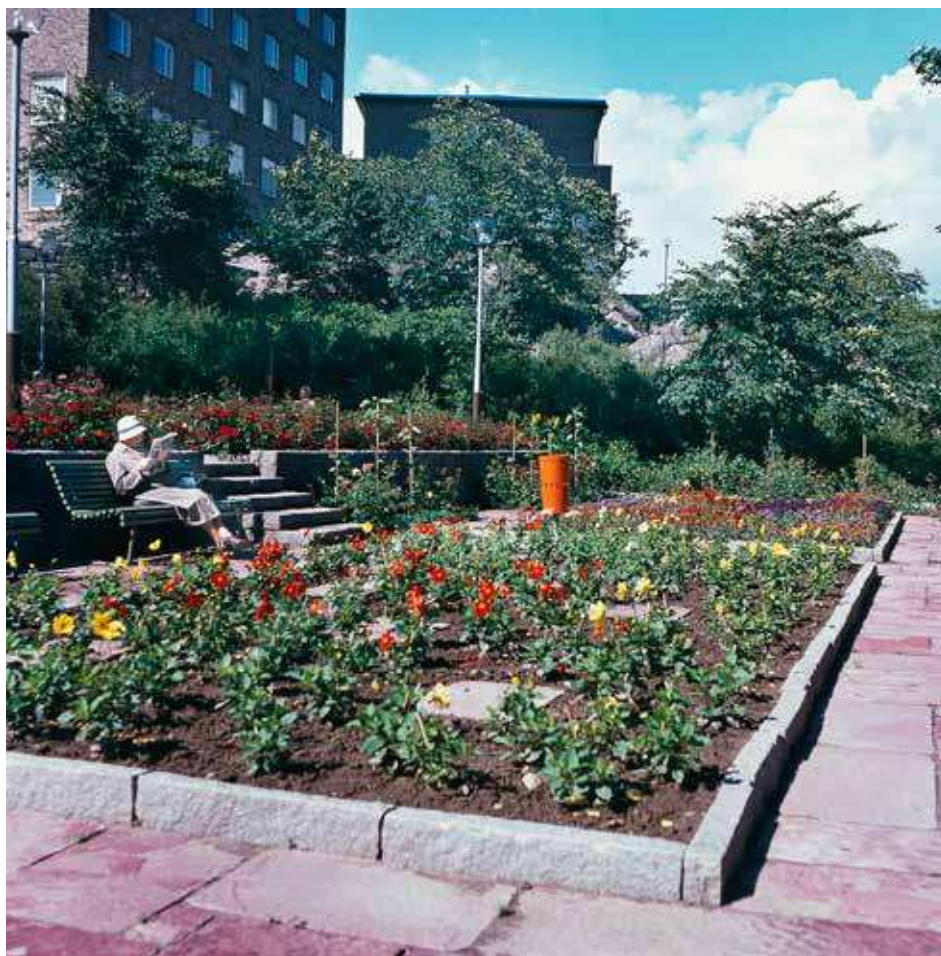
Den 20 juli 1963 tog trädgårdsmästare Ingemar Gram detta foto av den då nyanlagda S:t Göransparken. Parken gestaltades sannolikt av Holger Blom i samverkan med Erik Glemme, männen bakom det funktionalistiska parkprogram, ofta kallat Stockholmsskolan som bl.a. betonade parkens sociala funktion som offentligt rum och aktivitetsyta liksom utformningens utgångspunkt i platsens befintliga förutsättningar. SSMDIA013442

I direkt anslutning till kyrkotomten fanns från år 1897 två av de nödbostadshus som dominerade stadsbilden i Stadshagen under 1900-talets första hälft. Just dessa två revs någon gång före 1950-talets slut varefter en park anlades med utgångspunkt i husgrundernas terrasseringar. Parken som idag går under namnet S:t Göransparken stod färdig 1962 och gestaltades sannolikt av den dåvarande stadsträdgårdsmästaren Holger Blom i samverkan med Erik Glemme. Det nuvarande parkavsnittet benämnt som Östra torget vid korsningen Fleminggatan–Igeldammsgatan anlades 1948–1950 med naturstensmurar och trappförbindelser, i samband med Kvinnohusets uppförande. Några år senare, 1958, tillkom lekplatsen på samma plats.¹³

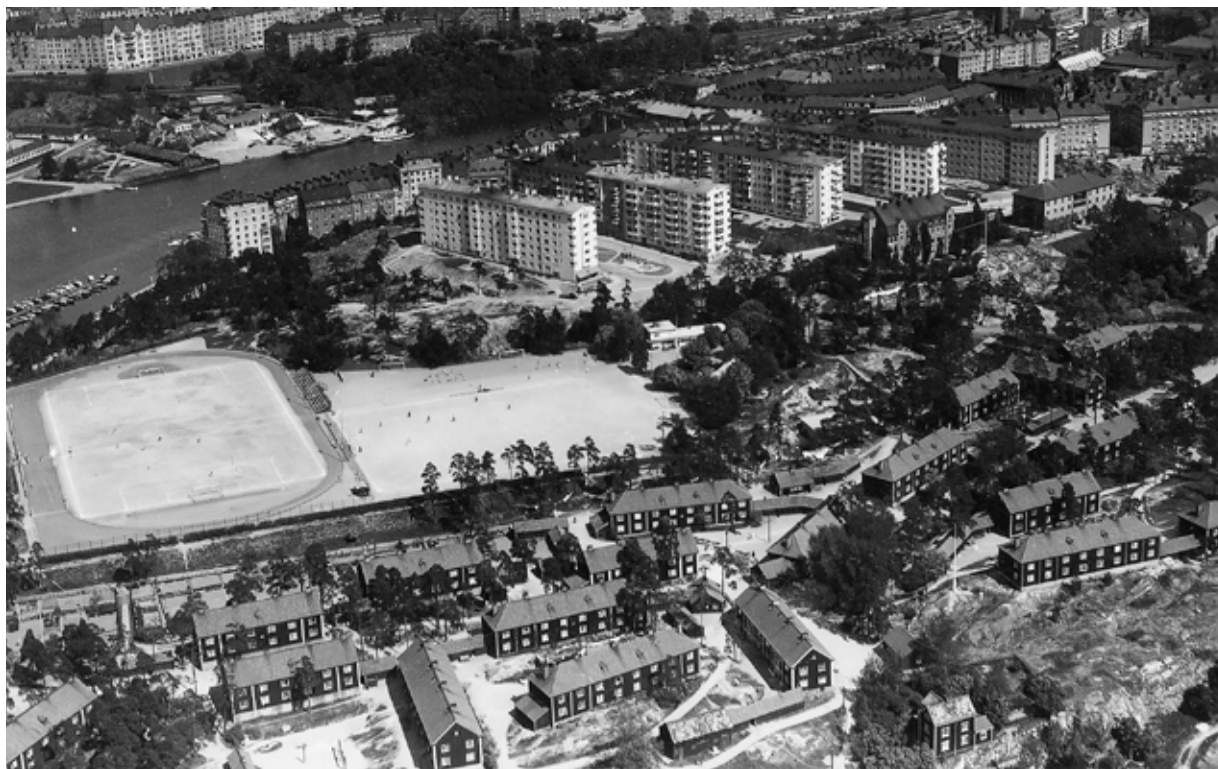
Flygbild över Stadshagsberget 1939. I fotografiets nedre del syns nödbostäderna från 1917, till vänster är idrottsplatsen och uppe vid fotografiets högra del står lamellhusen. I bildens nedre högra hörn syns gården Ulriksborg som utgör en av områdets äldsta bebyggelse men som revs 1960. Fotograf okänd. SSMFA31332

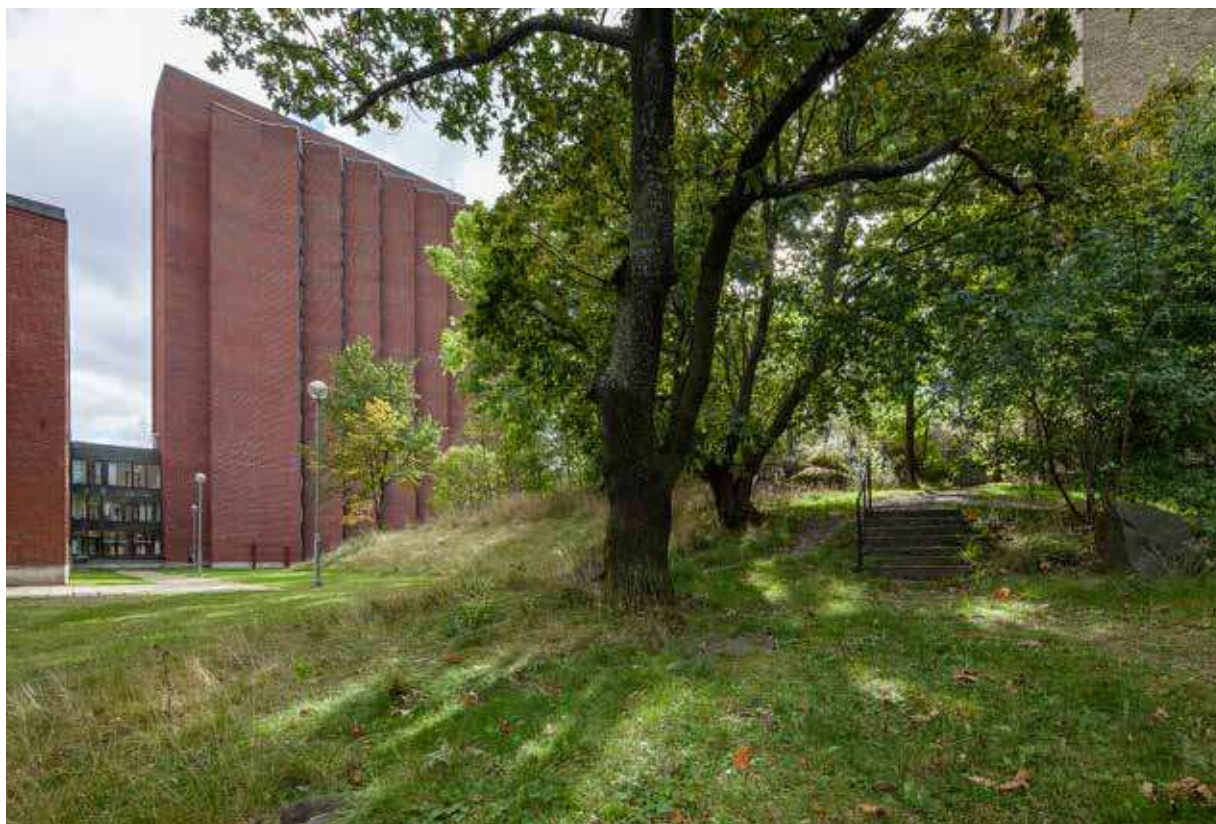
Denna nytagna bild från kvarteret Tjället får illustrera utemiljöerna i de västra och centrala delområdena, med hus i kuperad naturmark, försiktigt insmugna trappor och gångvägar samt en markerad kontrast till den stramare miljön vid 1960-talshusen till vänster. ME SSM_100100935

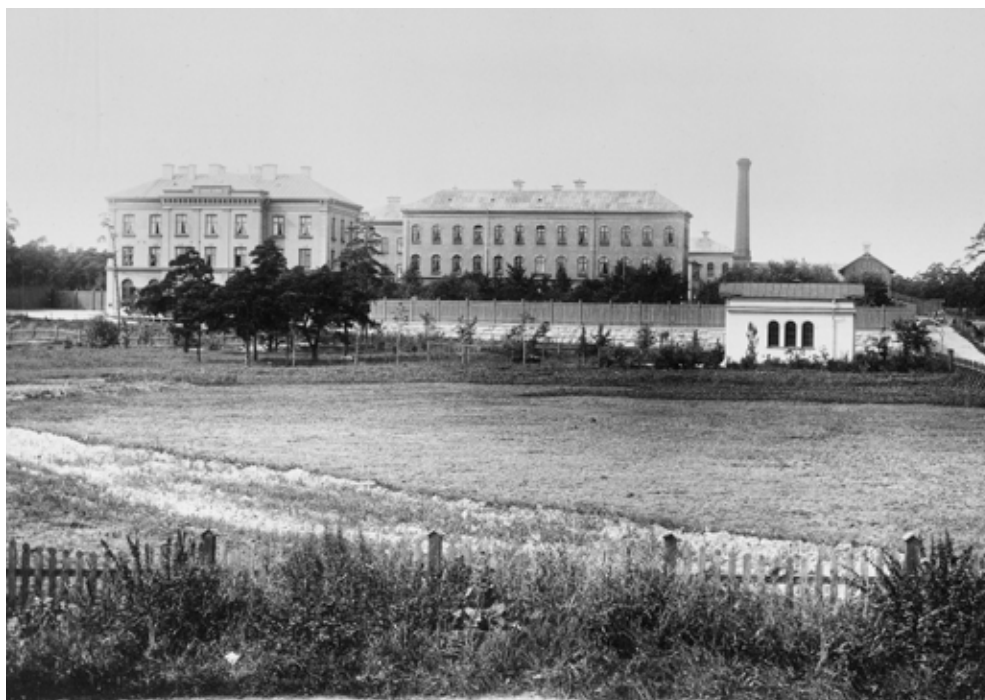
Det nyuppförda S:t Görans sjukhus som det såg ut under 1880-talet. Till vänster i bild syns förvaltningsbyggnaden, den enda byggnad som idag finns bevarad från den ursprungliga anläggningen. Fotograf och årtal okänt. SSM Fa 1432

Sjukhuset ritades av arkitekt P E Werning och bestod ursprungligen av tre sjukhusbyggnader, en huvudbyggnad och en flygel för kvinnor respektive män, sammanbundna av korridorer. Symmetriskt omkring dessa grupperade sig fristående byggnader; förvaltningsbyggnad, köks- och badbyggnad samt maskin- och tvätthusbyggnad liksom material- och likhus. Sjukhuset hade vid invigningen 250 vårdplatser, 180 för män och 70 för kvinnor.²⁸ Av den äldsta bebyggelsen är det idag endast förvaltningsbyggnaden som är bevarad.

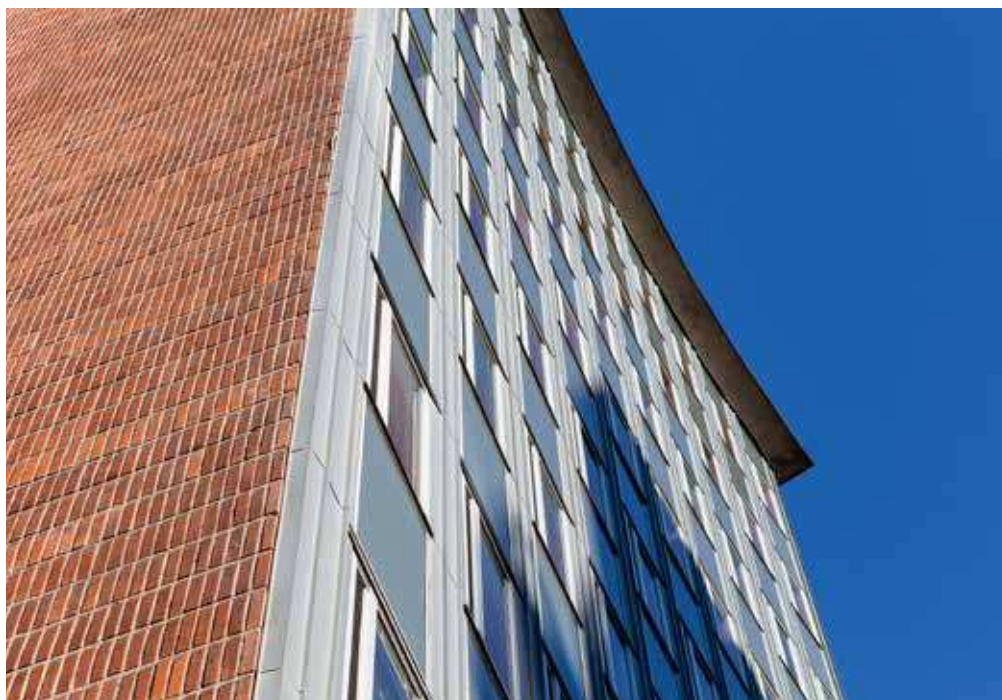
*Psykiatribyggnaden av Anders Tengbom finns kvar idag med välbevarade exteriörer. Byggnaden är en lek med teglets formmässiga möjligheter och har tidstypiska fönsterbröstningar i blått härdat glas.
ME SSM_10010253*

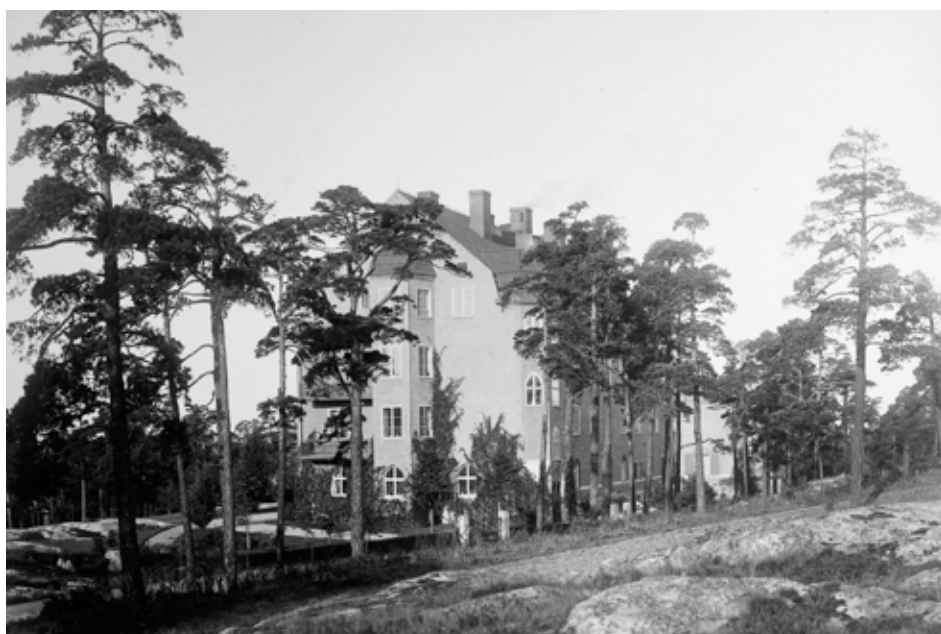
Det f.d. spädbarnshemmet i kv. Glaven 12 omkring 1916. Byggnaden i nationalromantisk stil är ritad av arkitekten Rudolf Arborelius, mer känd som arkitekten bakom kvarteret Canada på Lidingö, sannolikt Sveriges äldsta radhusområde. Fotograf okänd, SSA

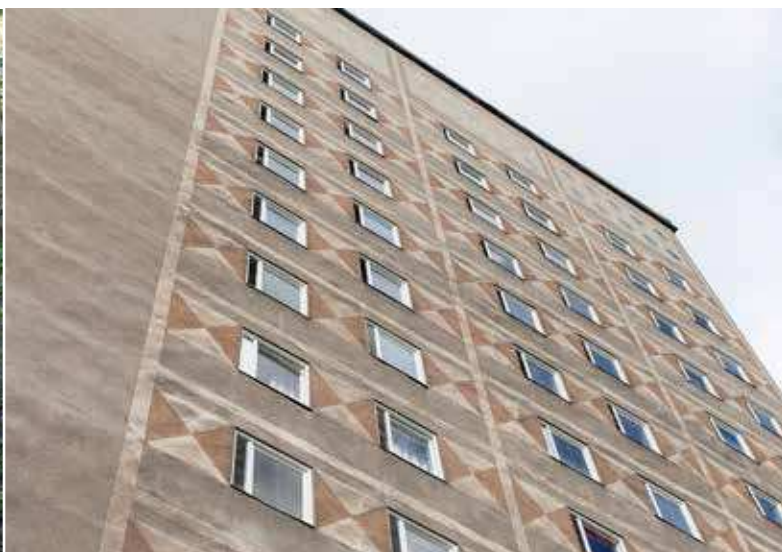
Punkthuset i kv. Glaven 8. ME SSM_10010065

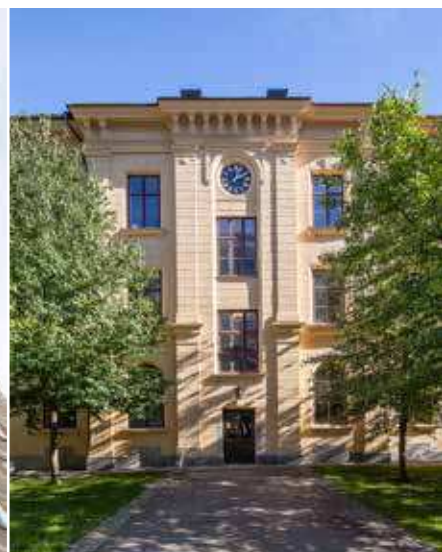
Vårdbyggnad från 1880-talet.
ME SSM_10010236

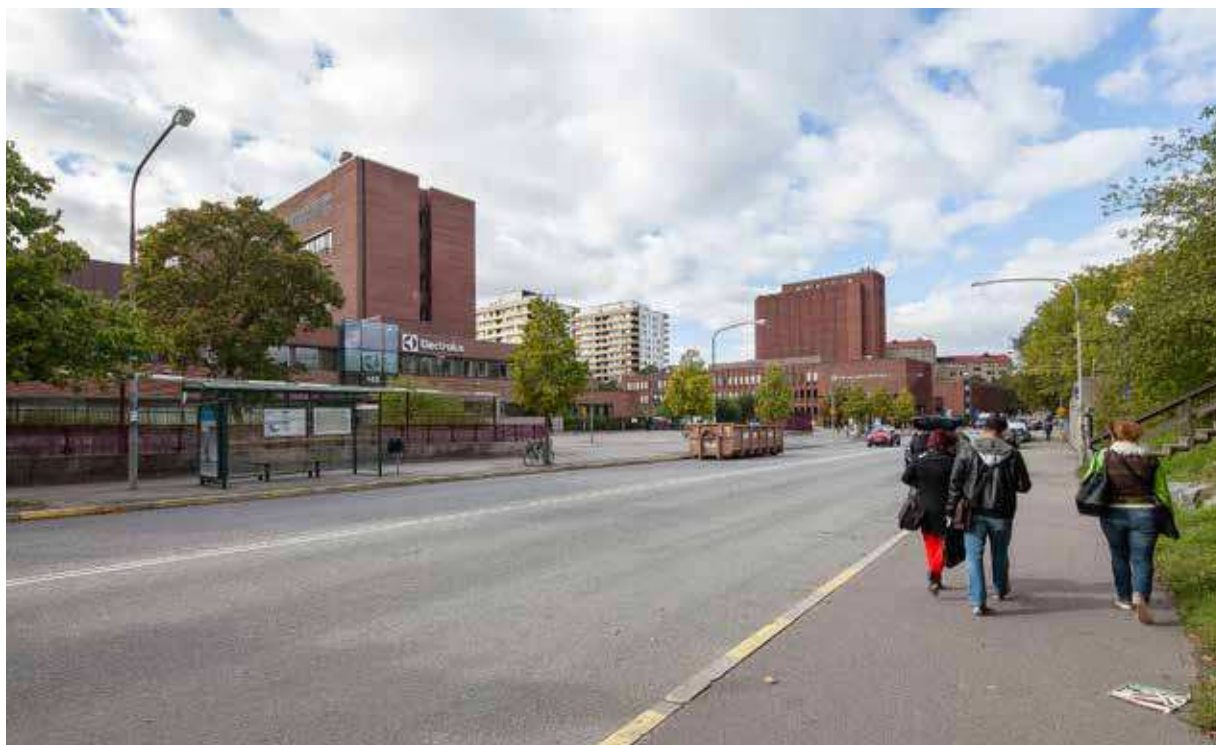
Stadsdelens planstruktur gör gaturummen varierade och grönskade, men bidrar samtidigt till att anknytningen mellan bebyggelse och gator kan upplevas som otydlig. Bilden tagen vid Sankt Göransgatan västerut mittemot fastigheten Gångaren 13 med Electrolux huvudkontor. **Siktlinje 1** ME SSM_10010074

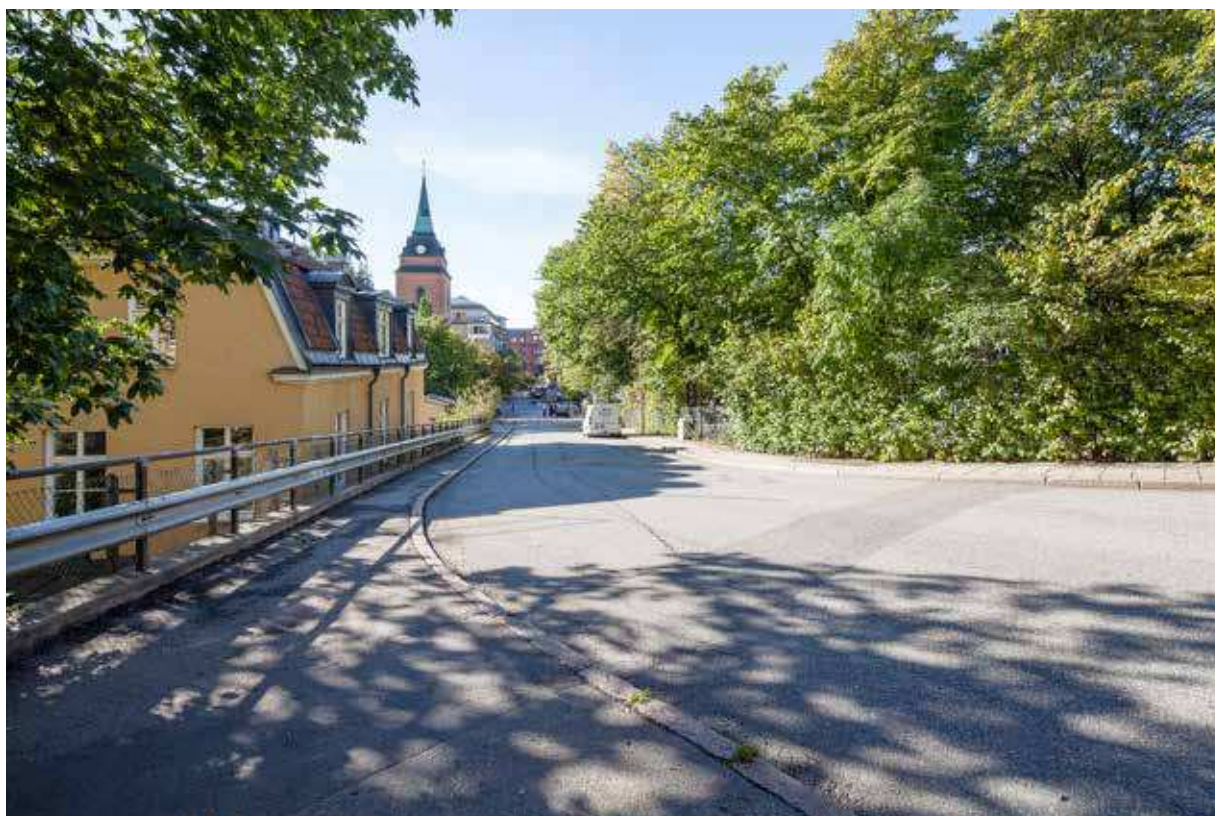
Vy söderut utmed Welanders väg. Längst bort i fonden skymtar S:t Görans sjukhusområde. **Siktlinje 2.** ME SSM_10009924

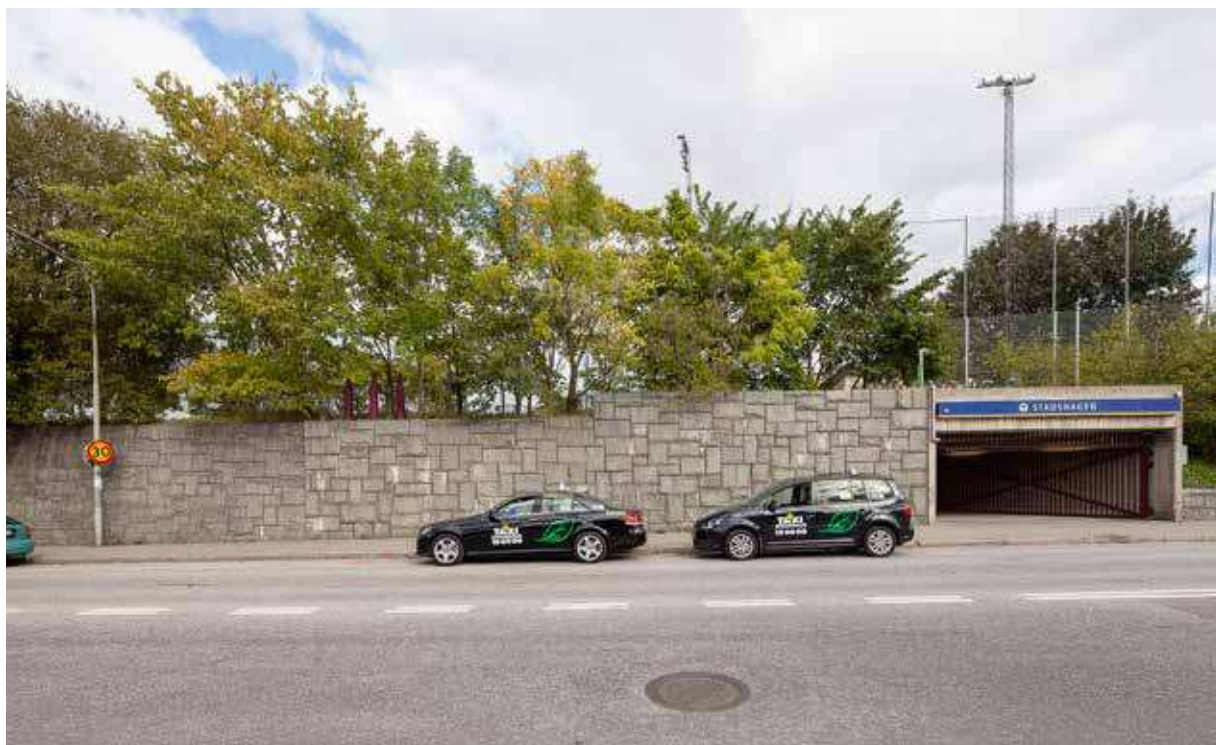
Nedgång till Stadshagens tunnelbanestation, Sankt Göransgatan 130. Denna typ av vackert arbetade stenmur återkommer på fler platser utmed gaturummen. ME SSM_10010078

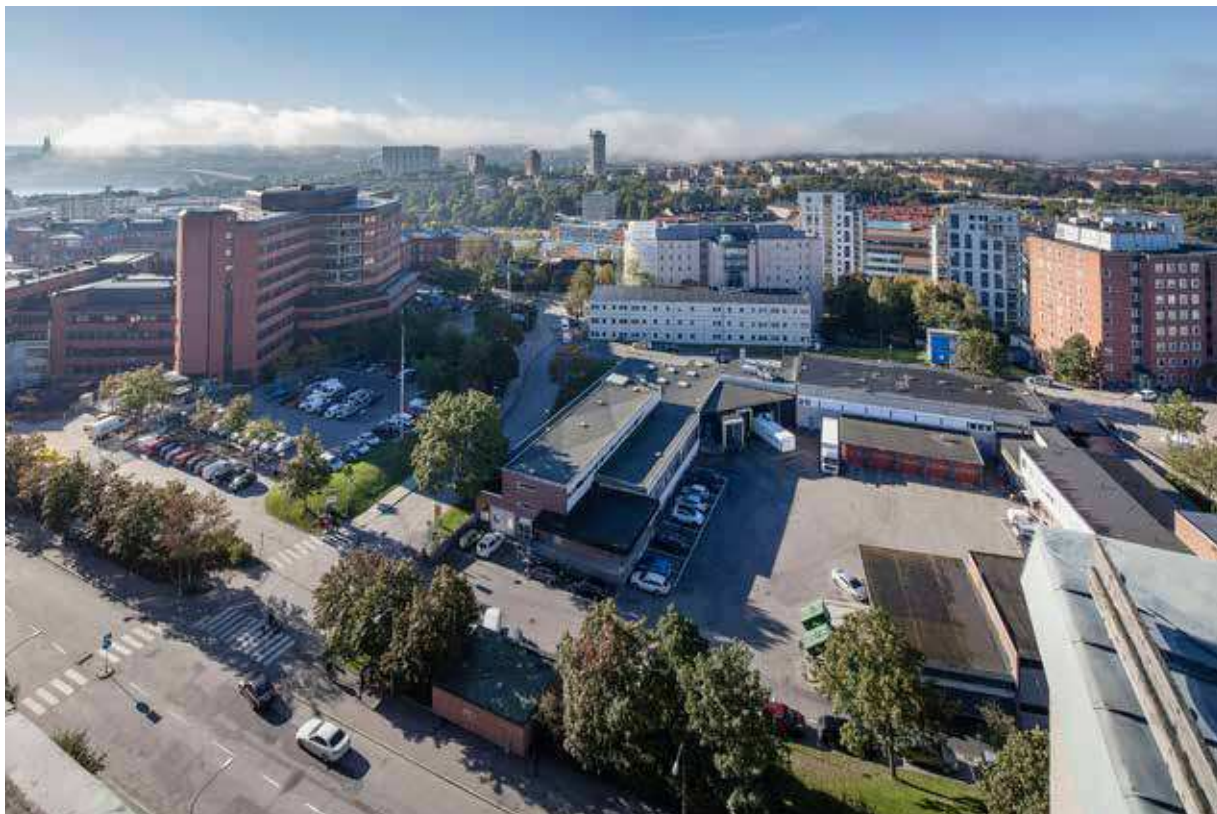
Fågelperspektiv över sjukhusområdet, stadsdelens nav och nerv. Bebyggelsen domineras här, liksom i resten av undersökningsområdet, av friliggande solitärer. Längst till vänster syns kirurgibyggnaden från 1985. Mitt i bilden syns en hög putsad vårdbyggnad uppförd som beredskapssjukhus 1940 och ritad av Hakon Ahlberg. ME SSM_10010142

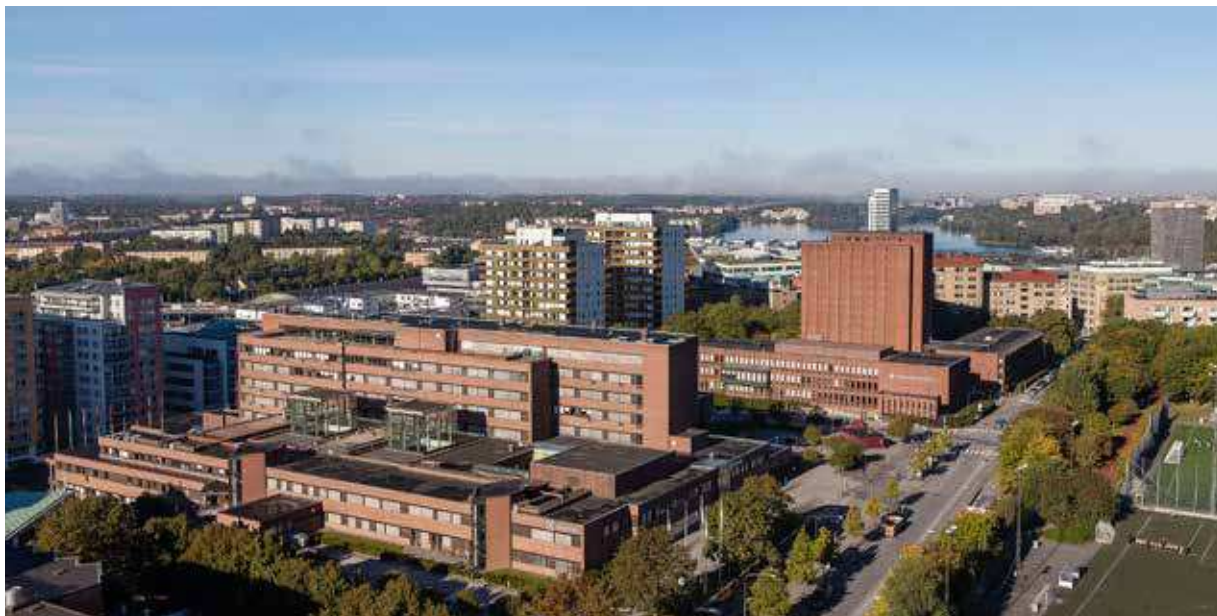
Stadshagen präglas av storskalighet och heterogenitet. Bebyggelsens höjd och volym varierar och på bilden syns två tydliga variationer på detta. Electrolux kontorsbyggnad i Gångaren 13 markerar sin dominans i huvudsak genom sin volym och utbredning. Byggnaden i Tjället på andra sidan Kellgrensgatan verkar även genom sin resliga högdal i 14 våningar. ME SSM_10010153

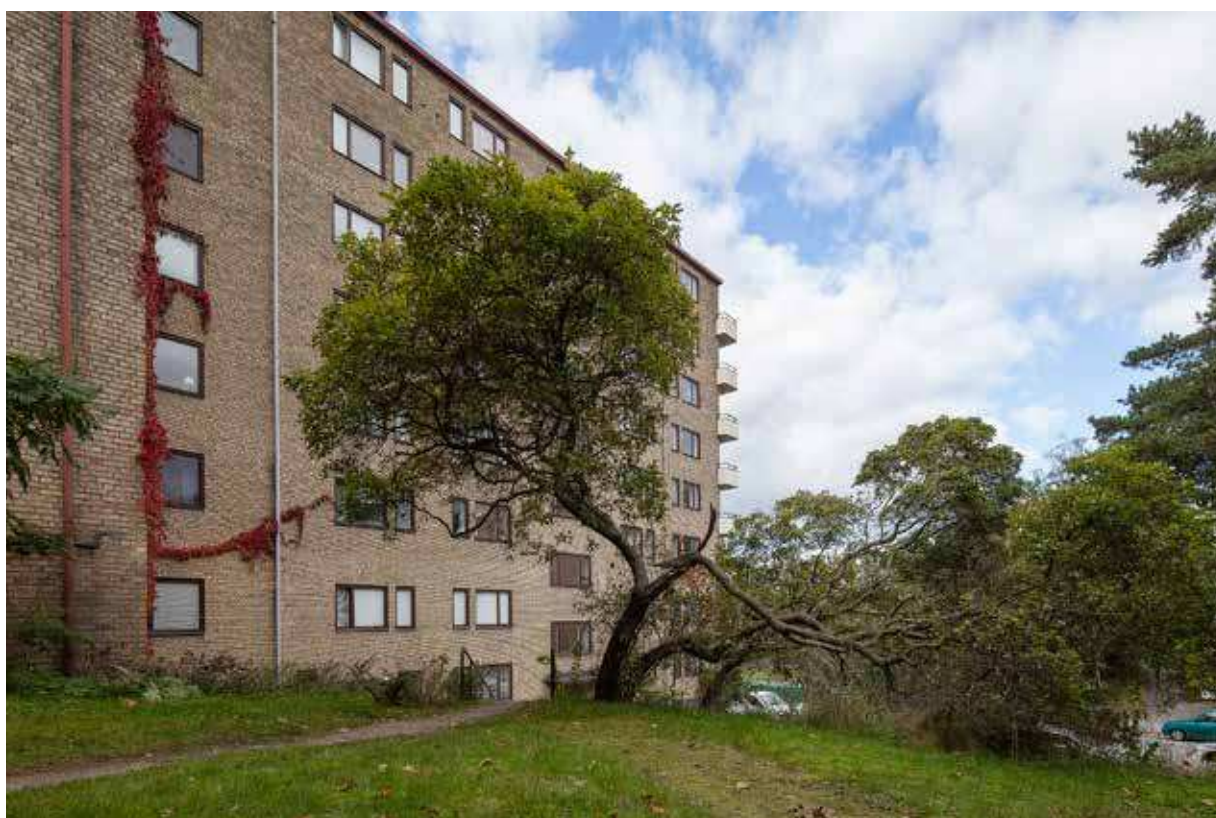
Det finstämda samspelet mellan byggnad och natur är ett av undersökningsområdets starkaste karaktärsdrag. Miljöskapande motiv finns överallt som denna säregna trädform i kv. Tjället som rymmer både naturmarkslika inslag och mer anlagd parkmiljö. ME SSM_10010095

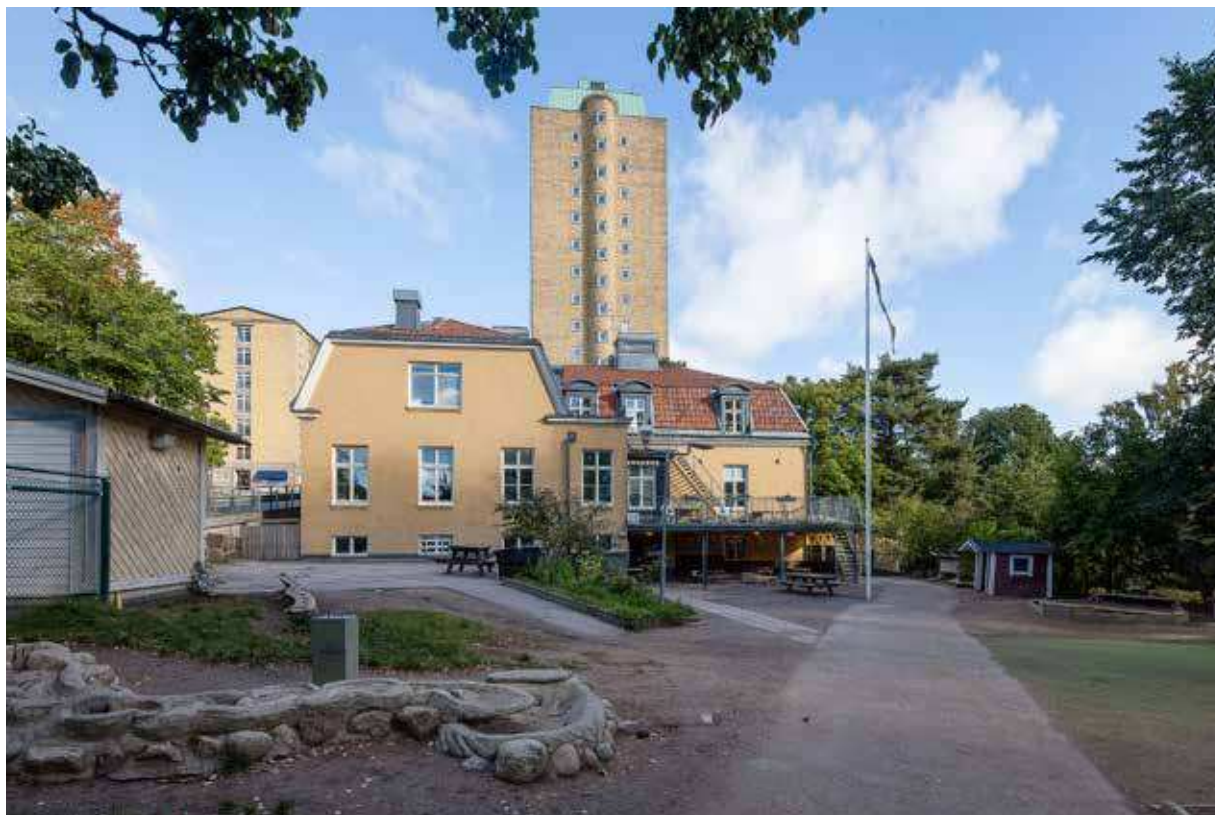
Den gulputsade byggnaden i kv. Brynjan räknas som Sveriges första barnkrubba. Arkitekturen är typisk för 1910-talet med brutet tak och takkupor i det nedre takfallet. Byggnaden ingår som en viktig del av områdets institutionshistoria. Den funktionsmässiga och arkitektoniska samhörigheten med den näraliggande Lilla hemmet i Glaven 6 från samma tid förstärker detta värde. ME SSM_10010043

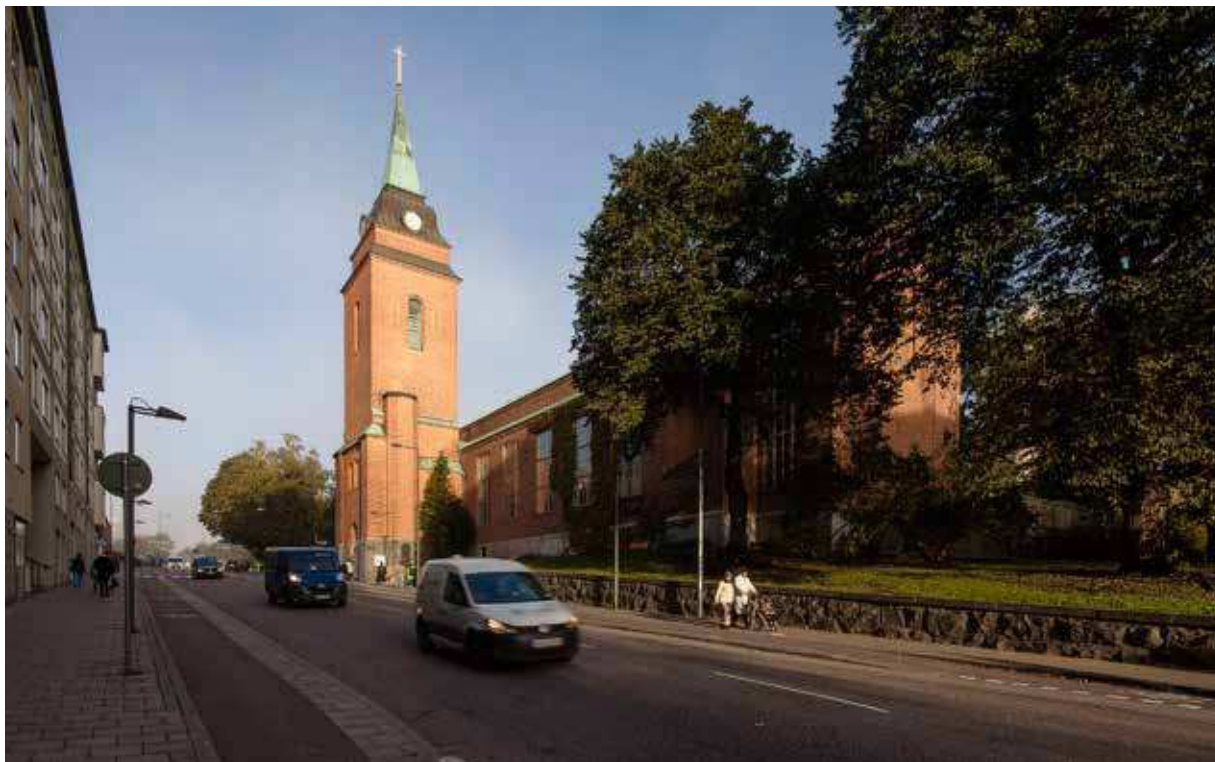
S:t Görans kyrka är ett värdefullt inslag i gaturummet. Fasader i brunrött tegel knyter samman byggnadsdelar från skilda tider samtidigt som de uttrycker sin tids individuella form och stil; det nationalromantiska 1600-talsinspirerade tornet, och långhuset som kompletterar traditionella former med en tydligt modernistisk arkitektur. ME SSM_10010113

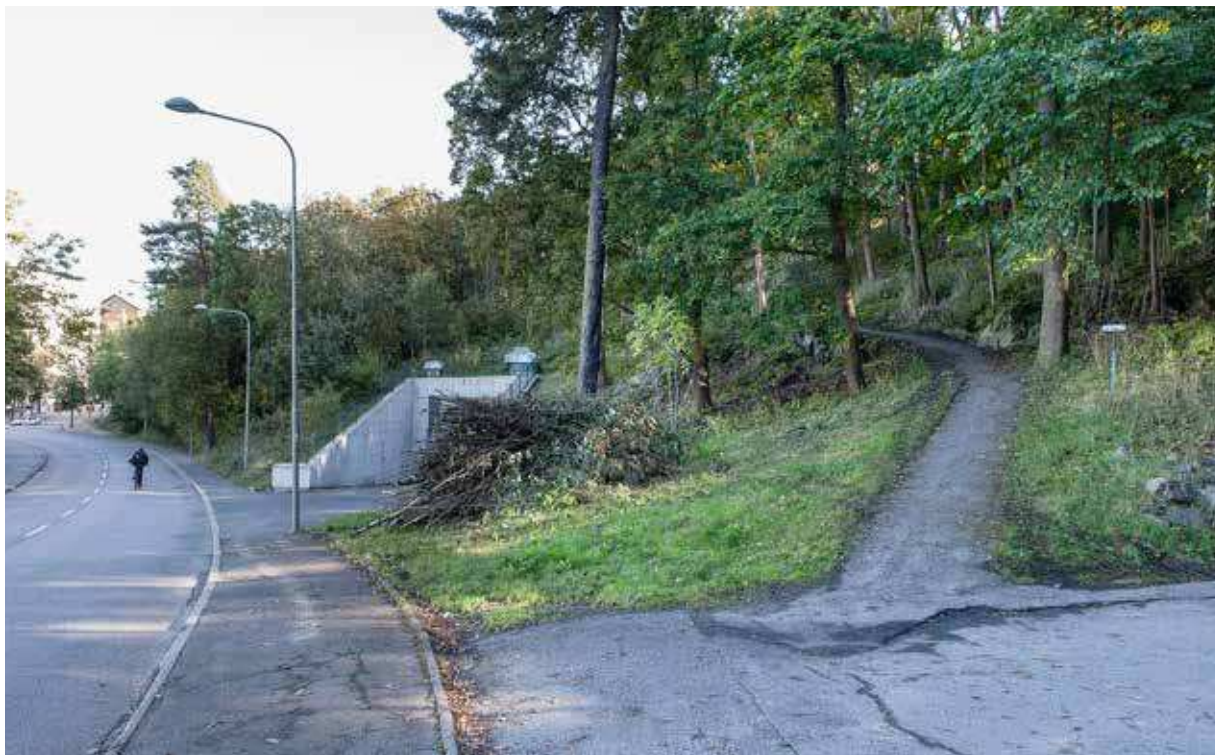
Naturmark med blandlövskog och berg i dagen är ett av platsens mest karaktärsskapande drag och rymmer även stora biologiska värden. I bergskanten syns ett flertal portöppningar till bergrum, bland annat Igeldammsgaraget som även fyller funktionen som skyddsrum, anlagt under andra världskriget. Bergets inre är således ett uttryck för berättelsen om Stockholms civilförsvar i skuggan av krigsåren och efterkrigstidens väpnade fred. ME SSM_10010266

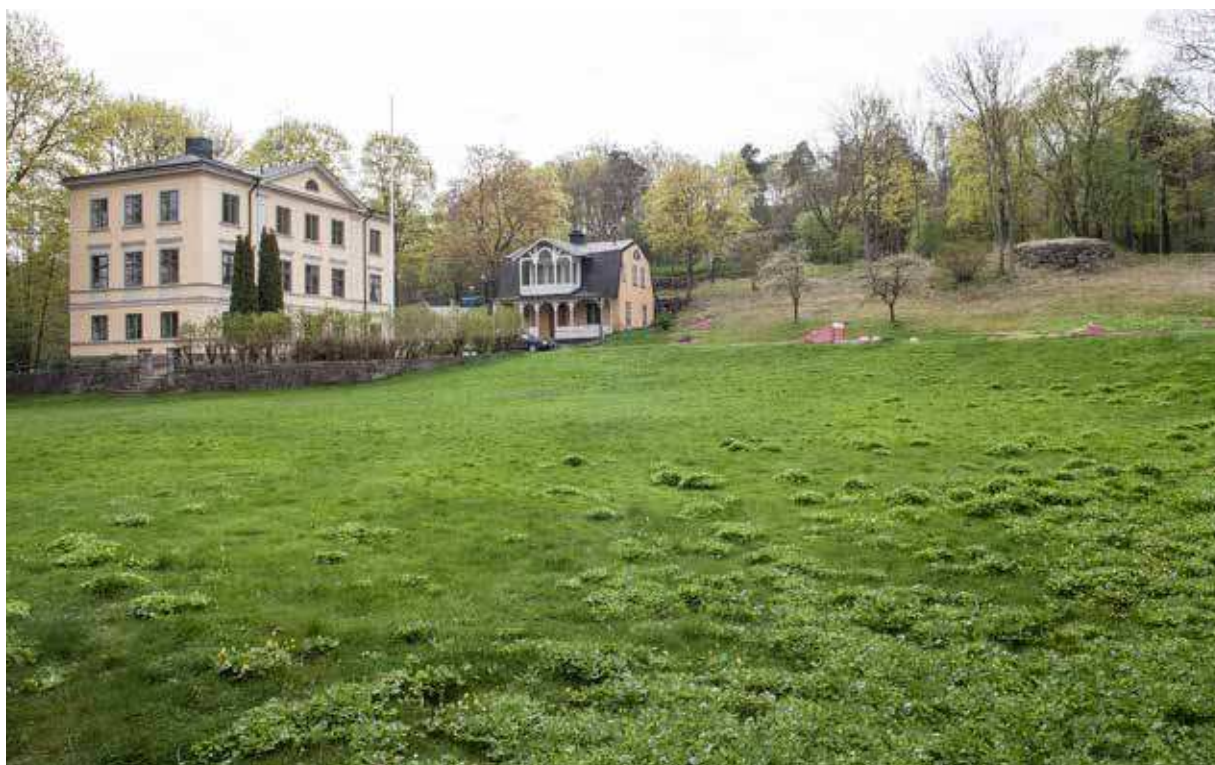
Fastigheten Mariedals tomtmark sedd mot söder. Bilden är tagen från en plats som tidigare var anlagda odlingskvarter mot den friare landskapsparken i sydost, som ännu bevarar äldre lövträd och anlagda utsiktsplatser. På tomten finns även ett antal terrassmurar från 1800-talet bevarade som bidrar till upplevelsen av den intressanta kulturmiljön. ME SSM_10001772

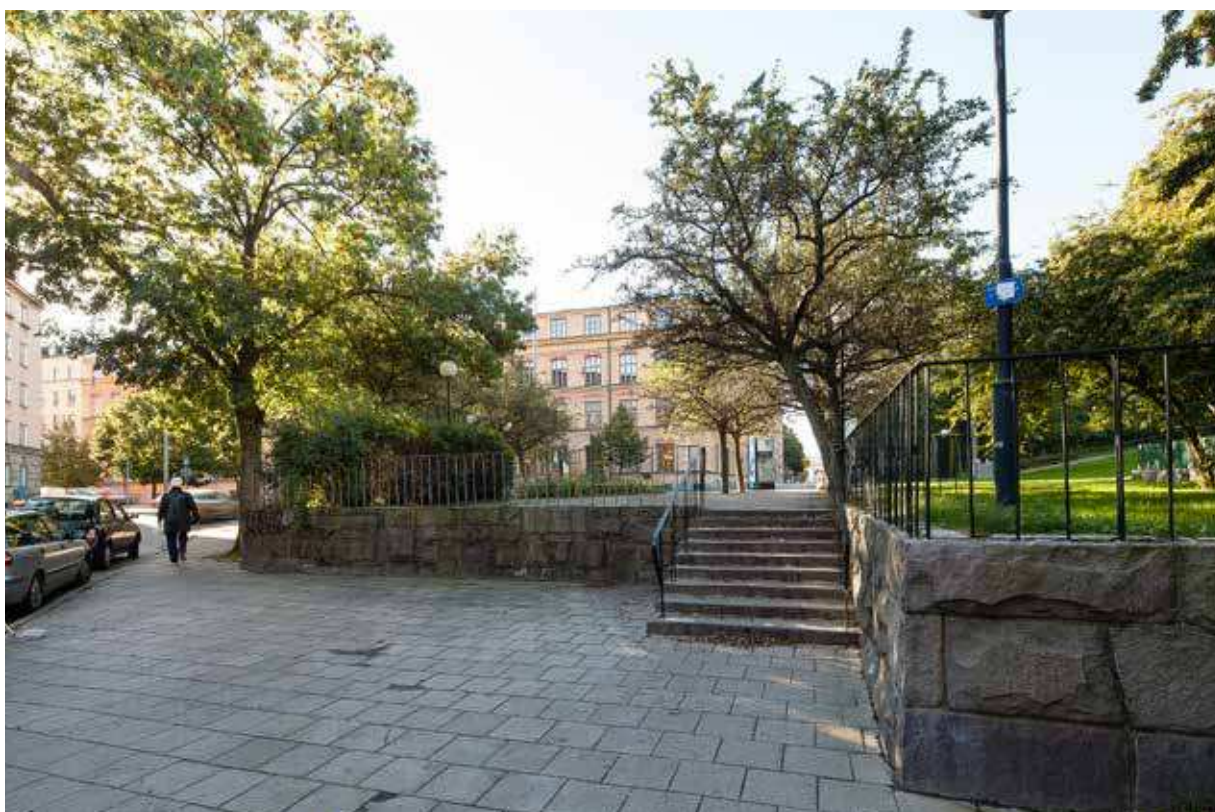
Östra torget i fonden av Fleminggatan och i slutningen mot Kvinnohuset bevarar sina grundläggande drag från anläggningstiden under 1940- och 1950-talen. Gatuplanteringen som idag domineras av hagtornsträd omgärdas av karaktärsskapande naturstensmurar och tidstypiska räcken från omkring 1950. ME SSM_10010032
