Stadshagen

Kulturmiljöanalys

Kulturmiljöanalys för del av Stadshagen

KUNGSHOLMEN, STOCKHOLM

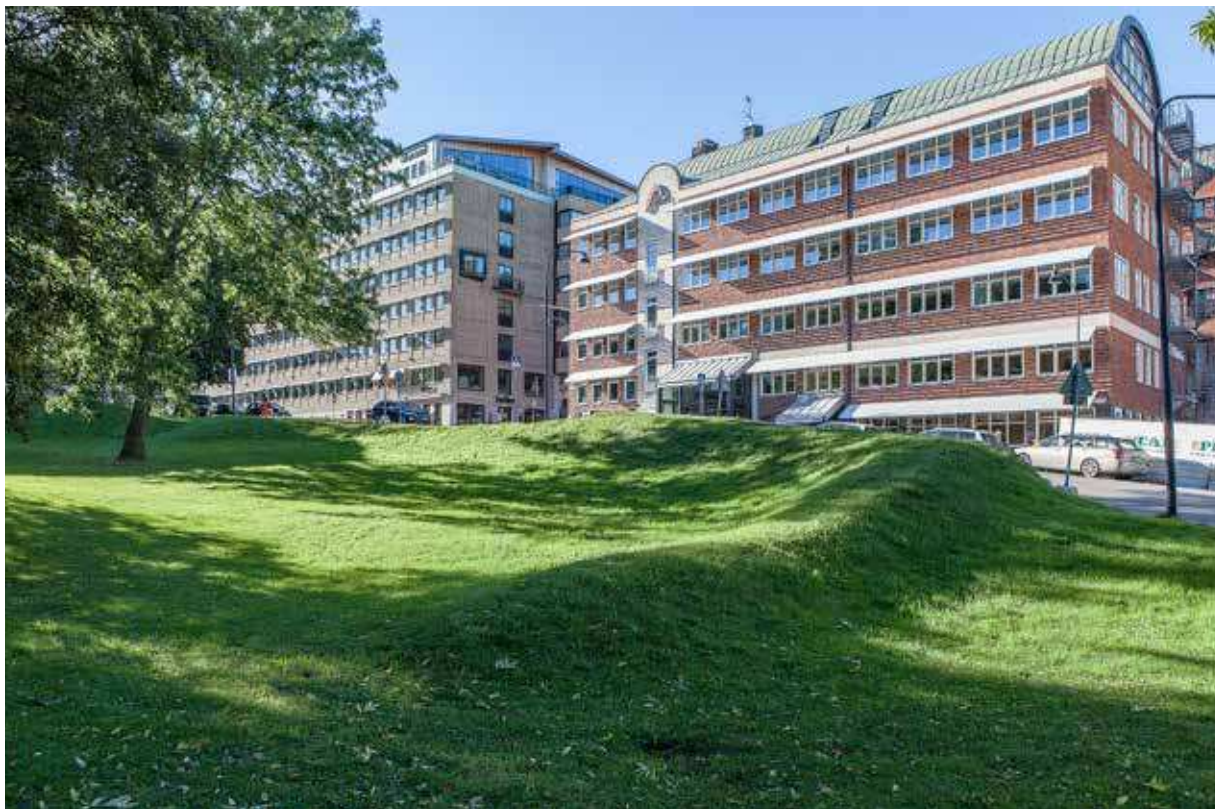
Mariedalsparken är ett tydligt avgränsat grönt rum och en av få platser inom delområdet där överblick är möjlig, samtidigt som platsens funktion delvis upplevs som odefinierad. Naturstensmuren vid Mariedalsvägen från 1900-talets senare hälft är ett positivt inslag i miljön. Stenmurar av detta slag är ett återkommande och värdefullt inslag i undersökningsområdet. ME SSM_10010260

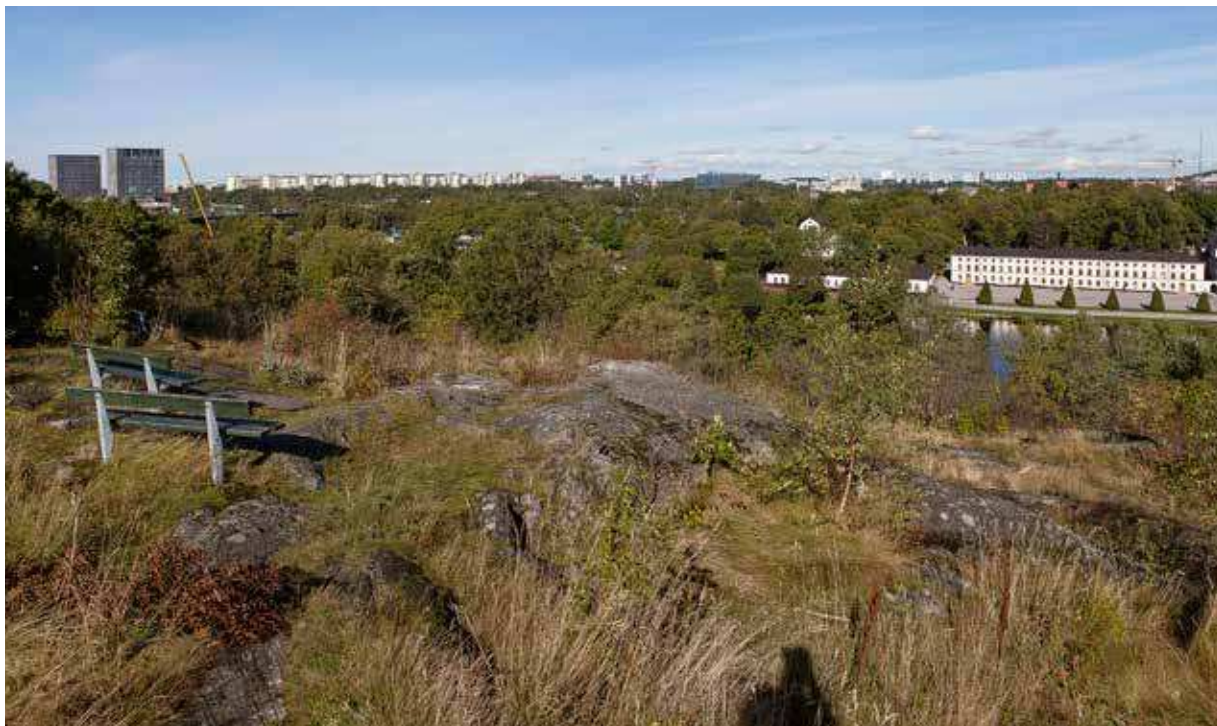
Stadshagsbergets karakteristiska förkastningsbrant, det sammanhängande stråket av naturmark liksom krönets möjlighet till imponerande utblickar över Karlbergsområdet är en stor upplevelsemässig kvalitet. **Siktlinje: 3.** ME SSM_10009952

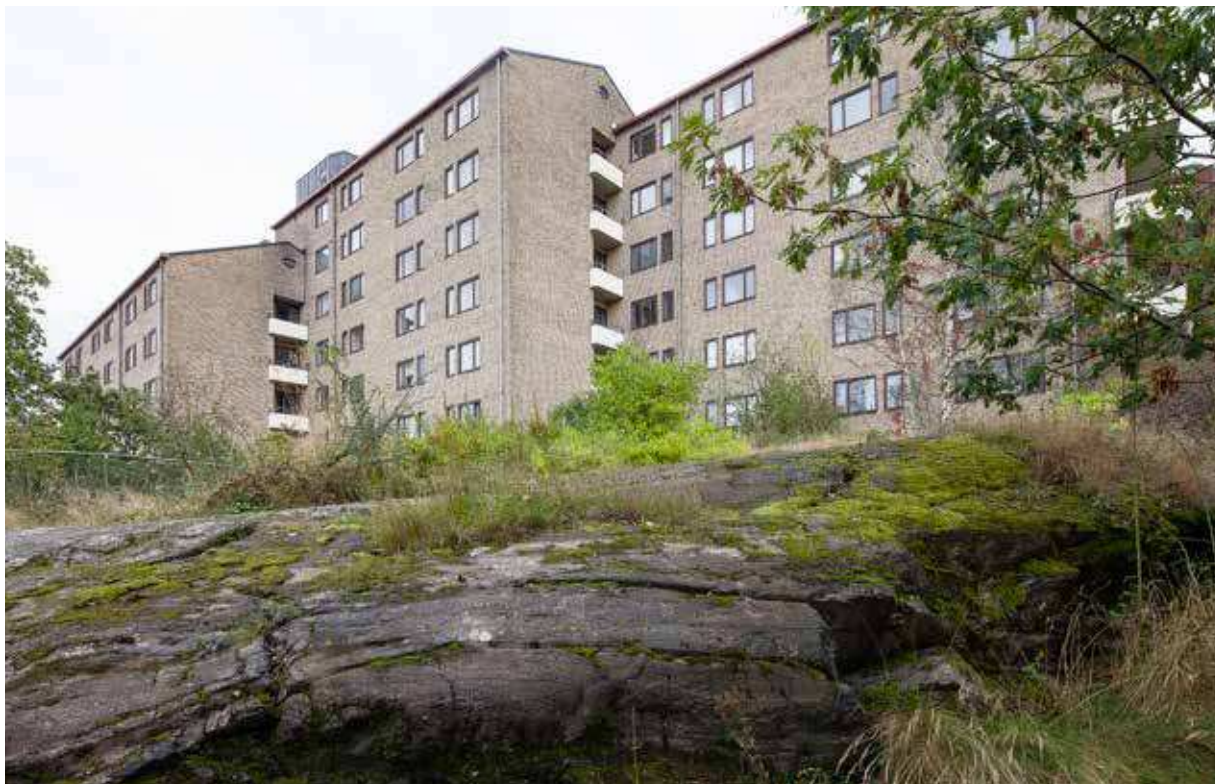
Det före detta äldreboendet i Tjället 6, foto mot norr. Bilden visar hur väl inpassad i det naturliga landskapet denna byggnad är. Anläggningen hade ursprungligen många tidstypiska inslag såsom biograf, samlingslokaler, slöjdvärkstäder med mera. Byggherre var föreningen S:t Göransgården och huset utgjorde ett komplement till den äldre anläggningen på Stadshagsberget i kvarteret Klingan 2. ME SSM_10010021

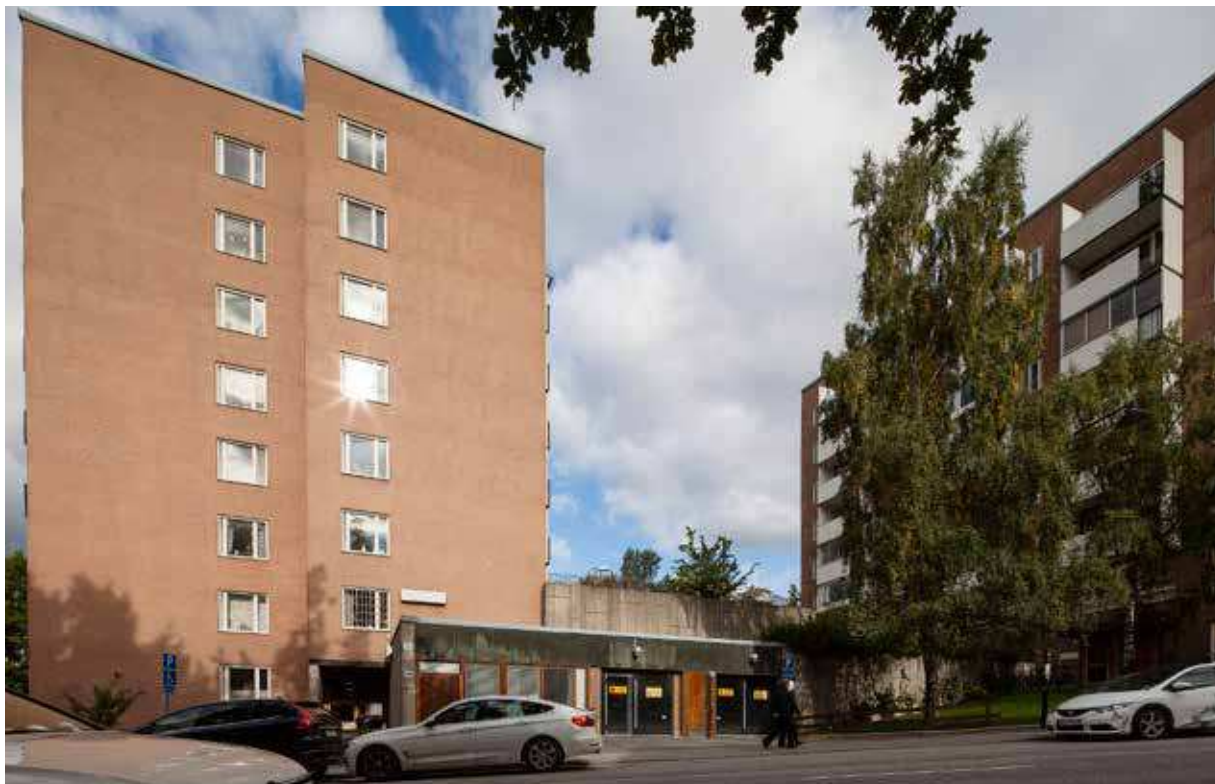
Bostadshusen i Stugan 4 är placerade i den kuperade terrängen norr om Sankt Göransgatan. Notera den för tiden så vanliga lösningen med garage under gårdsrum mellan husen. Byggnaderna har 1960-talstypisk arkitektur med skarpskurna volymer, här i beige ädelputs med formgivna detaljer i koppar, ädelträ och betong. ME SSM_10010097

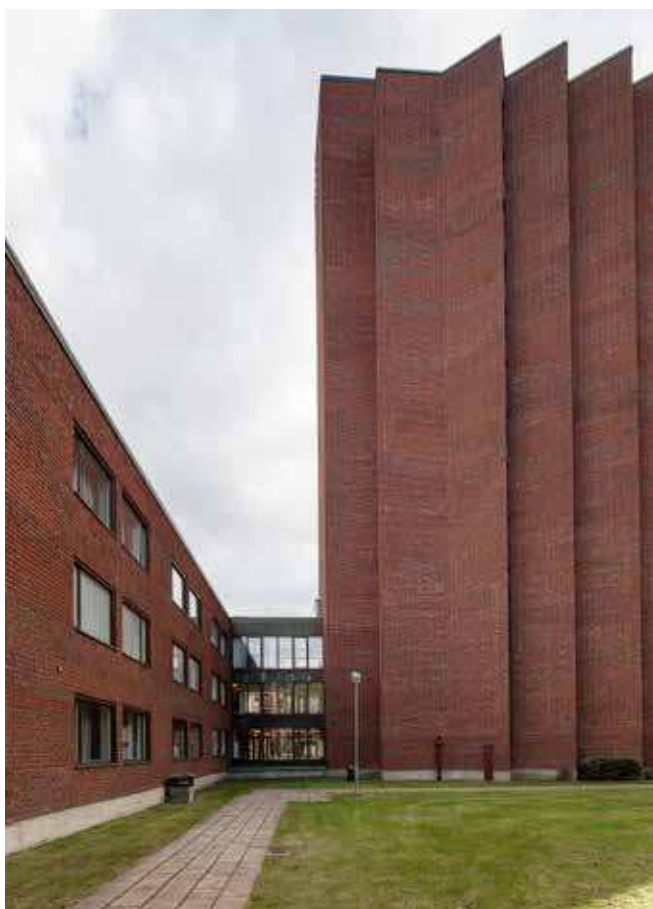
Det f.d. personalbostadshuset i Tjället 8 kombinerar en dramatisk högdal i 14 våningar med en långsträckt lågdal i fyra våningar utmed Sankt Göransgatan, till vänster i bild. Tegelfasaderna artikuleras av veckade partier med bröstningar i kopparpanel ME SSM_10010092

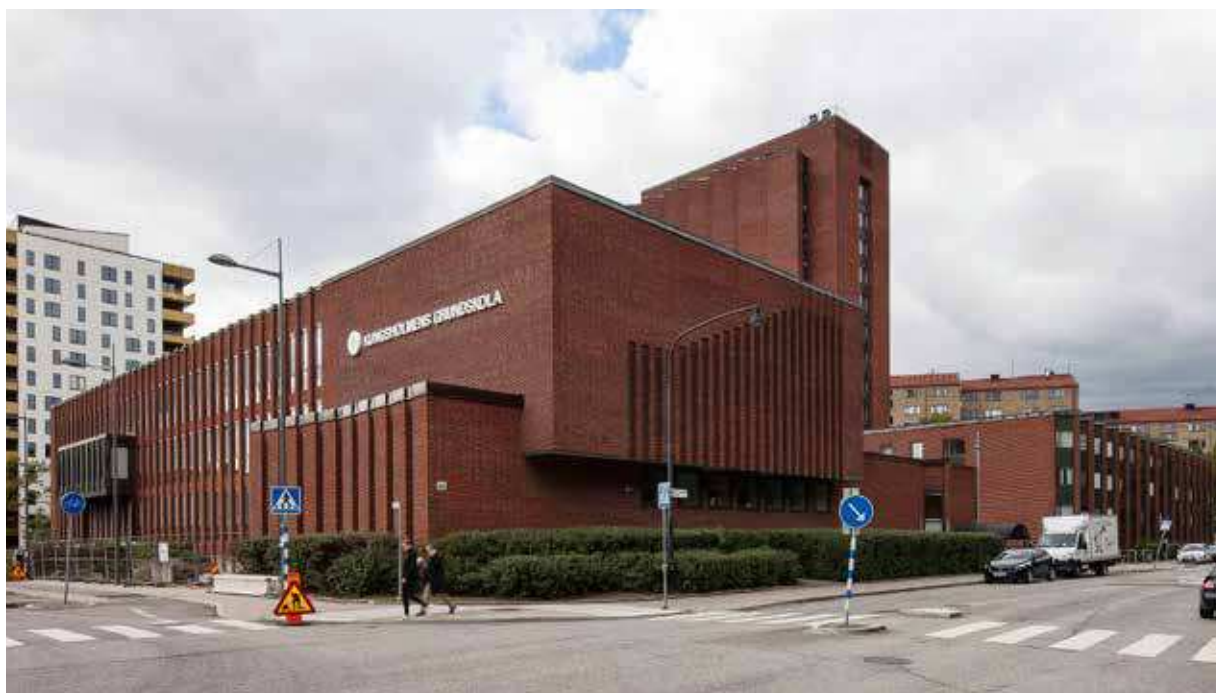
Den f.d. sjuksköterskeskolan i Tjället 9 inrymmer numer Kungsholmens grundskola. Byggnaden har en uttrycksfull arkitektur som i material och detaljer berättar om högt ställda estetiska krav. Det går att i det yttre avläsa de inre funktionerna, bakom det utkragande partiet med höga smala fönster döljer sig exempelvis skolans aula. I bakgrunden till höger grannhuset i Tjället 8. ME SSM_10010084

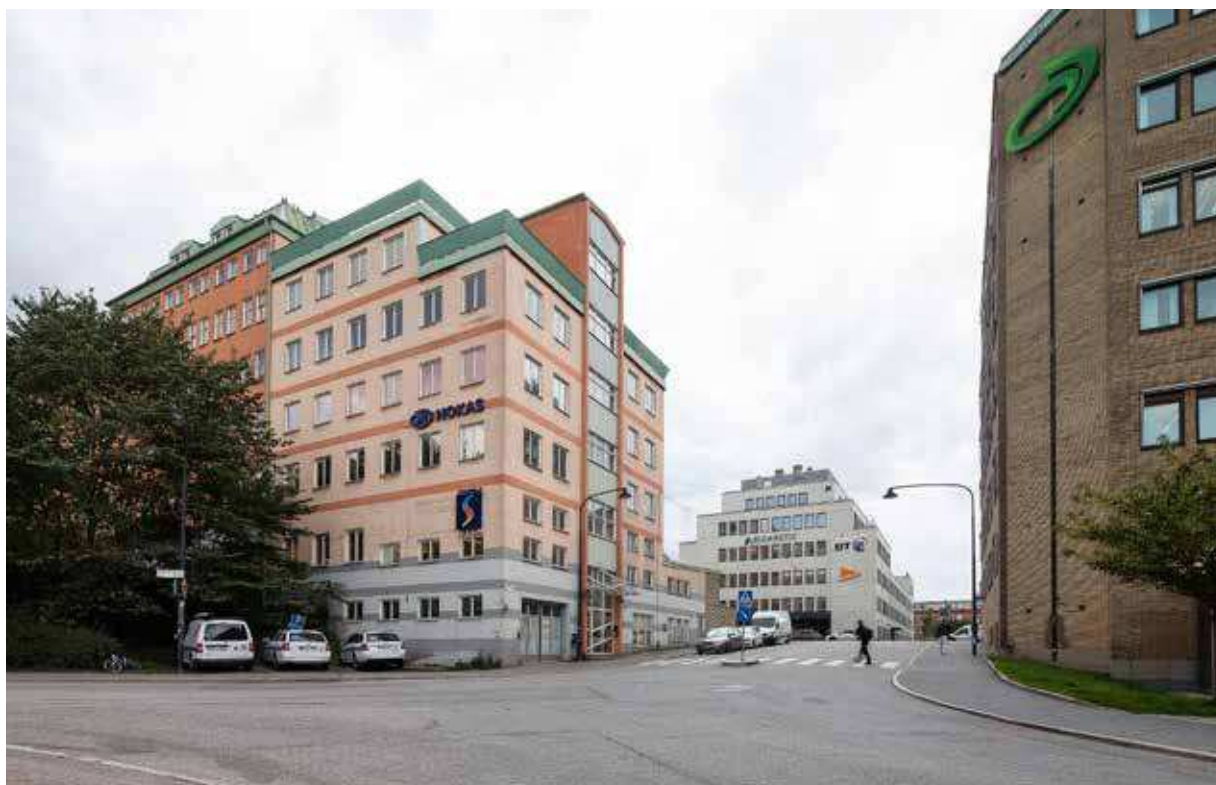
I Sankt Göransgatans fond inrymmer delområdet en av de många verksamhetsbyggnaderna i kvartersstaden bortom Mariedalsvägen, nämligen det 7 våningar höga huset i kvarteret Gladan 3. Byggnaden som uppfördes 1947 efter ritningar av Gustaf Mattsson har vissa arkitektoniska och industrihistoriska värden, trots bitvis ganska kraftiga ombyggnader. Anläggningen exemplifierar de industri- och kontorshus som i väster utgör en mycket tydlig gräns för undersökningsområdet. ME SSM_10009996

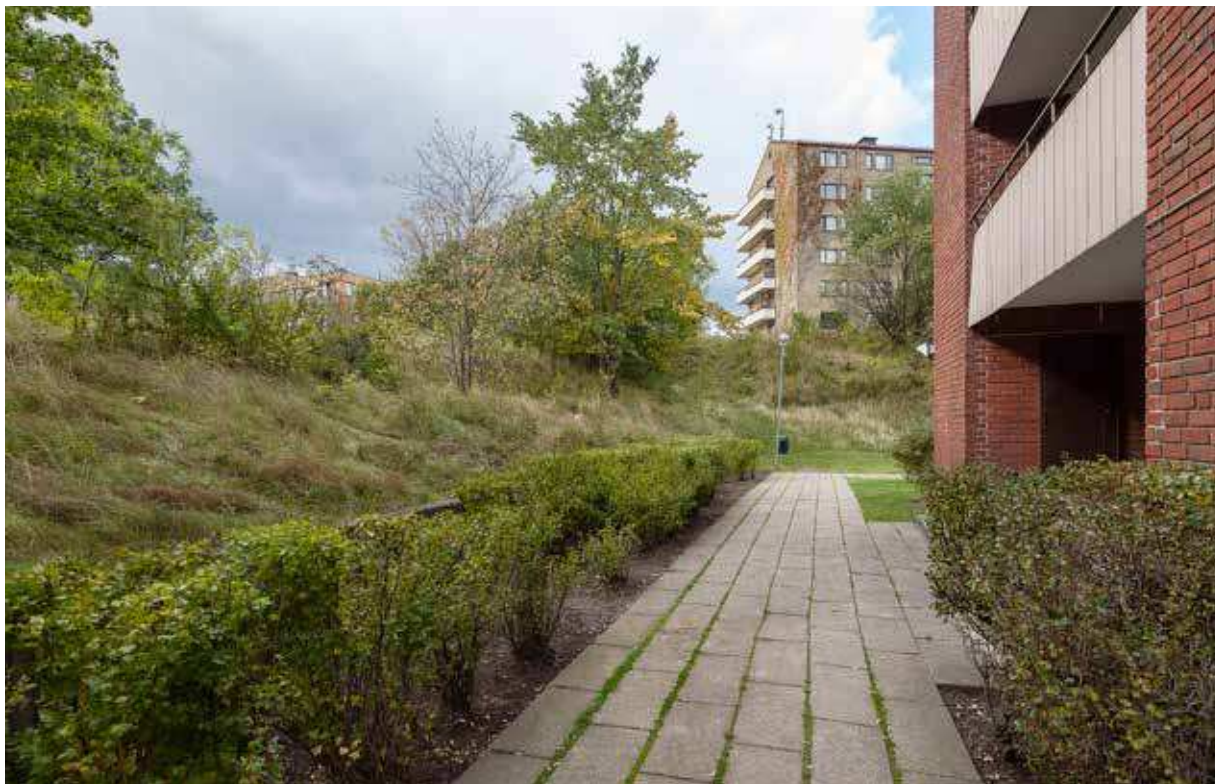
Utomhusmiljöerna från 1960-talet vid Tjället 8 och 9 är tidstypiskt strikta, och de kontrasterar effektivt mot områdets i övrigt mer naturliga parkkaraktär. Till vänster åsryggen med sitt gångstråk, i fonden 1940-talshuset i Tjället 6. ME SSM_10010088

Ytorna kring husen i Tjället 8 och 9 avviker delvis från detta mönster. Här är marken plansprängd och terrasserad vilket gör att bebyggelsen på ett tydligare sätt ansluter sig till stadsrummen vid Sankt Göransgatan och Kellgrensgatan. Mellan och kring husen bildas en stram gårdsmiljö. Den välgestaltade markplaneringen karaktäriseras av 1960-talets trädgårdsplaneringsideal, signerade Gunnar Martinsson.

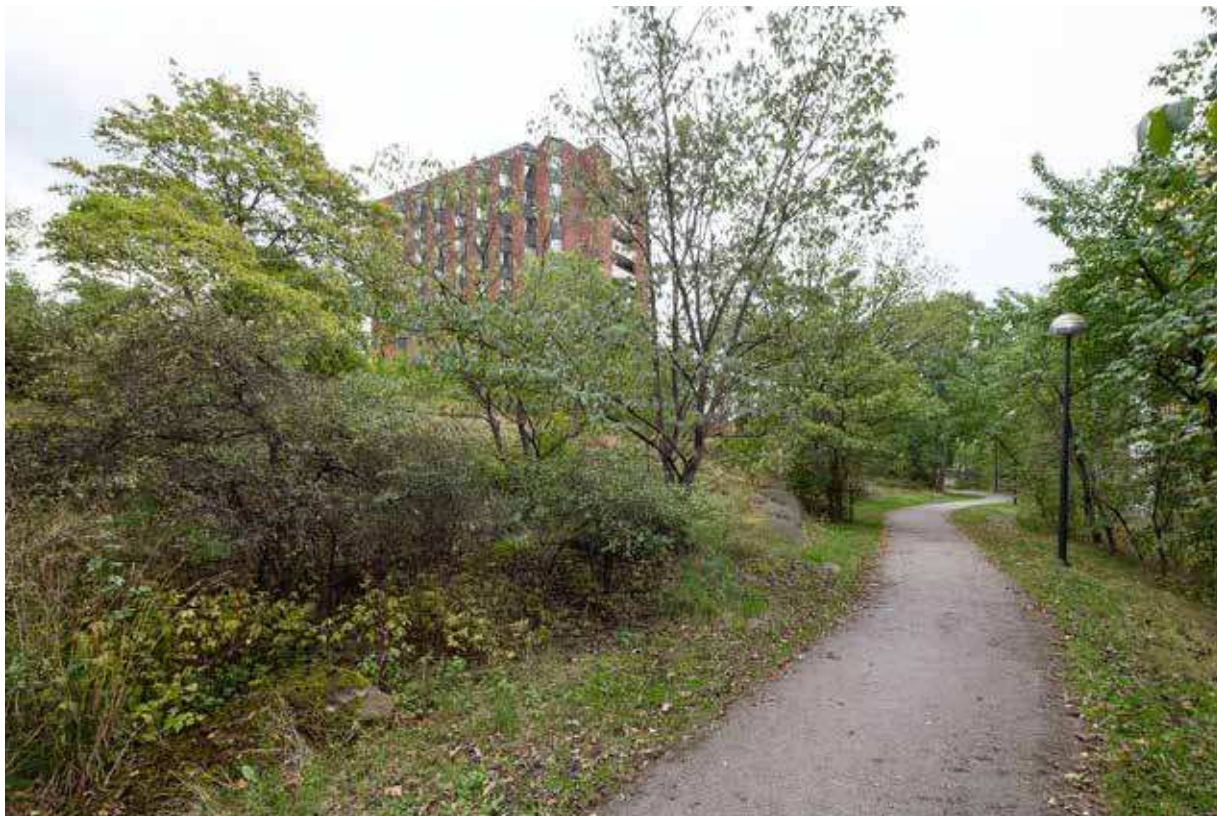
Gångstråket i sydväst utgör både en viktig historisk rest från det äldre Stadshagen och ett vackert gestaltat parkrum. När gångstråket fick sin nuvarande gestalt under efterkrigstiden skedde vissa kompletteringar av den äldre växtligheten. I bakgrunden punkthuset i Tjället 8 som dyker upp likt gubben ur lådan både här och där i stadsrummet. ME SSM_10010019

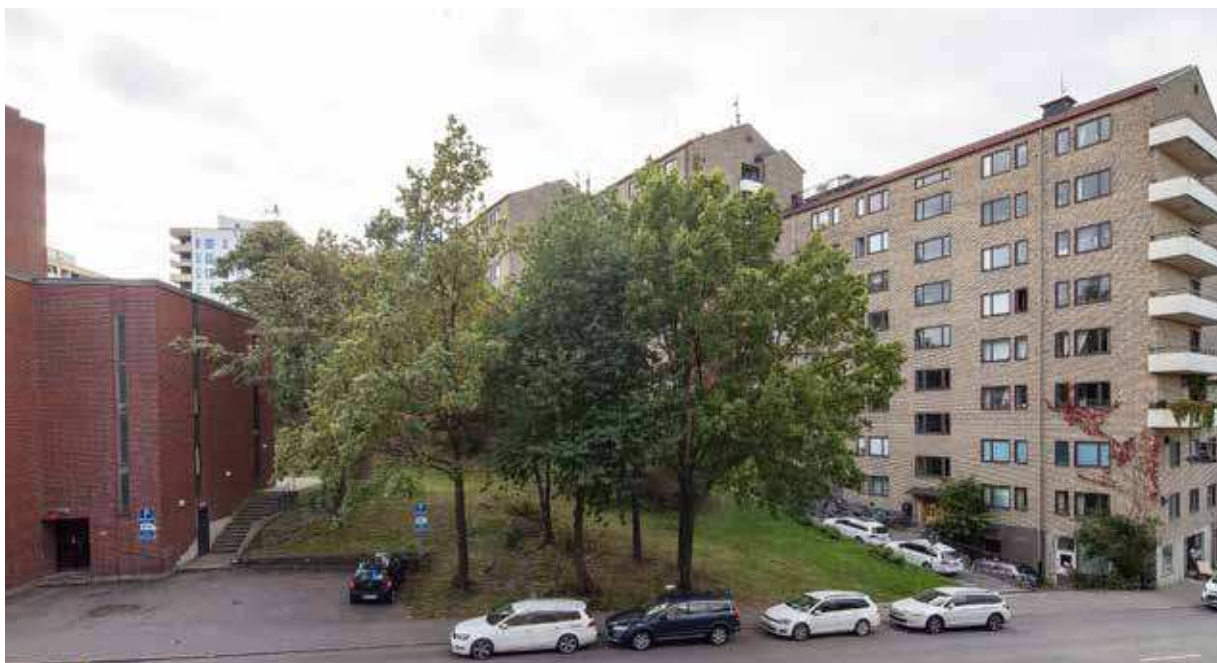
Mellan Tjället 6 och 8 löper ett stråk naturmark ned till Sankt Göransgatan. Positiva inslag som detta förstärker områdets karaktär, med friliggande byggnader närmast efter modellen hus i park. ME SSM_10010096

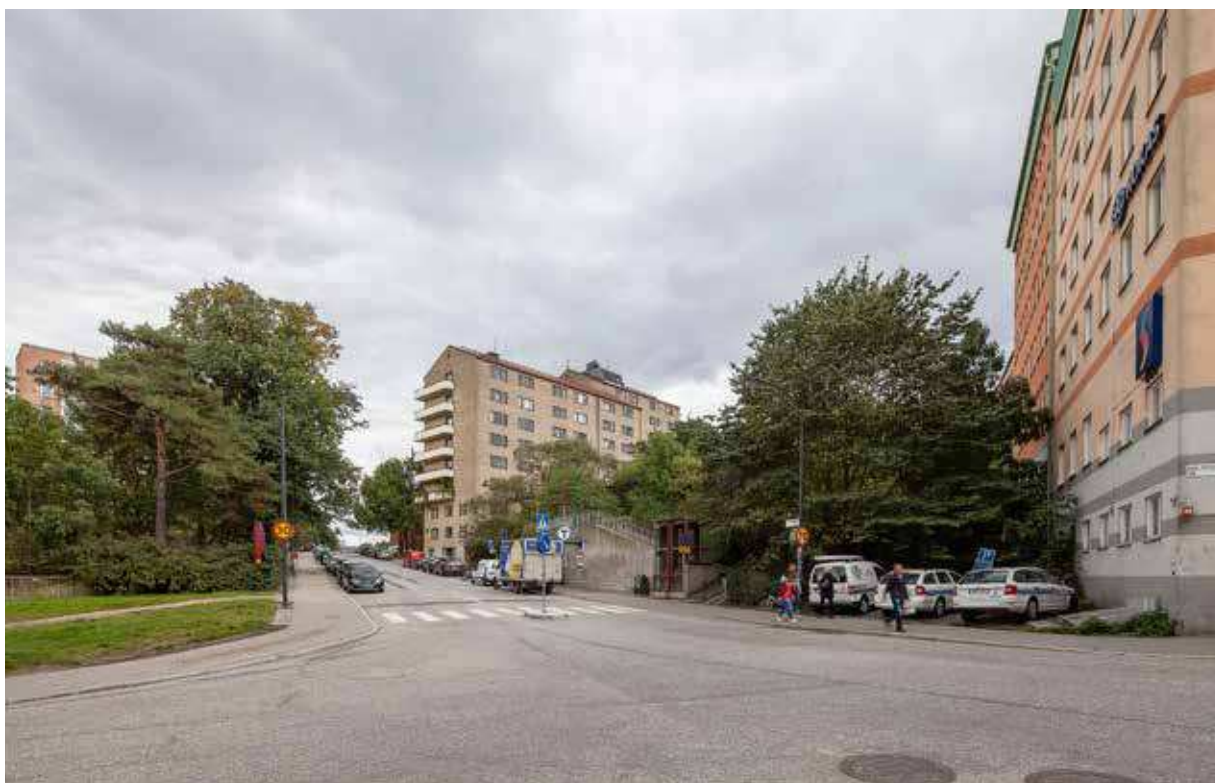
Vy av Sankt Göransgatan mot sydöst med Mariedalsvägen till vänster. Platsen som bildas vid korsningen är en av de huvudsakliga entréerna till området, och här finns även en av tunnelbanenedgångarna. Industrihuset i Gladan 3 till höger utgör områdets västra gräns. ME SSM_10009997

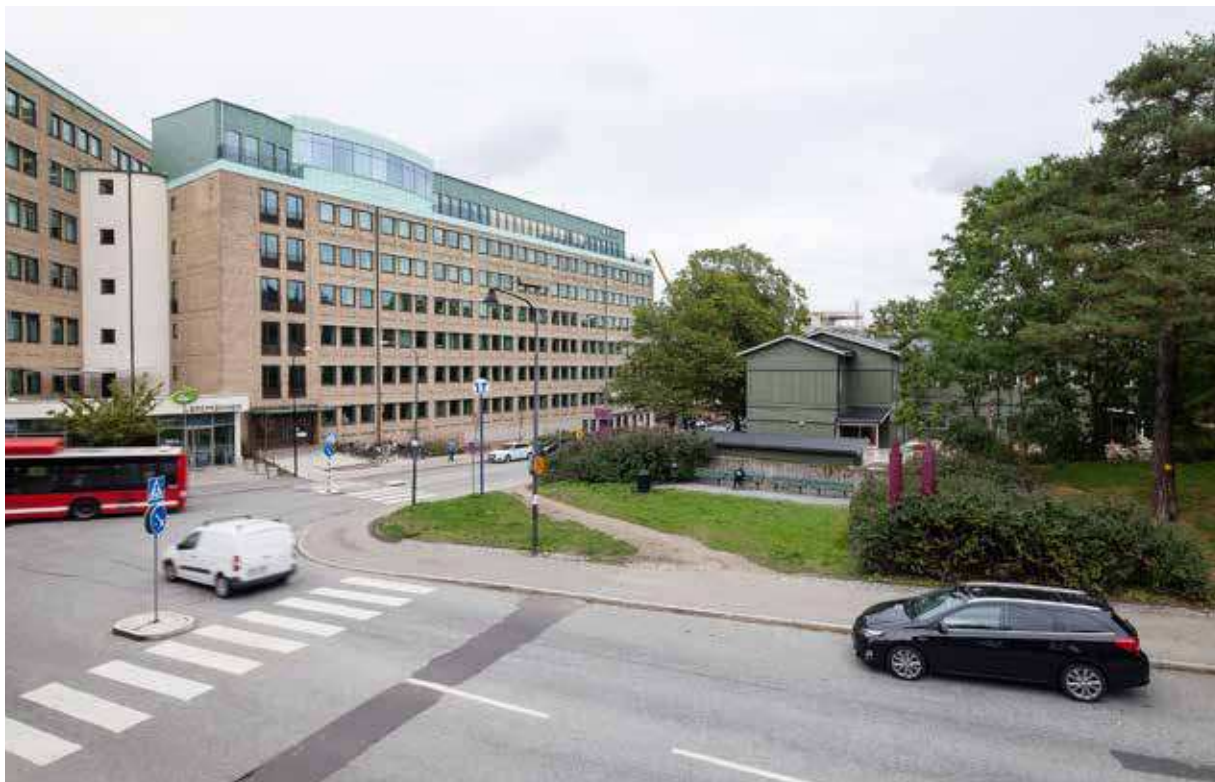
Korsningen Sankt Göransgatan–Mariedalsvägen, med industribebyggelse från 1950-talet utanför undersökningsområdet i fonden. I bildens mitt en liten plats med betongmurar och sittplatser, vilken har en stark koppling till den mitt emot belägna tunnelbanestationen. I bakgrunden den sentida förskolan söder om Mariedalsparken vilken närmast är att betrakta som en del av det intilliggande parkrummet i det norra delområdet. ME SSM_10010023

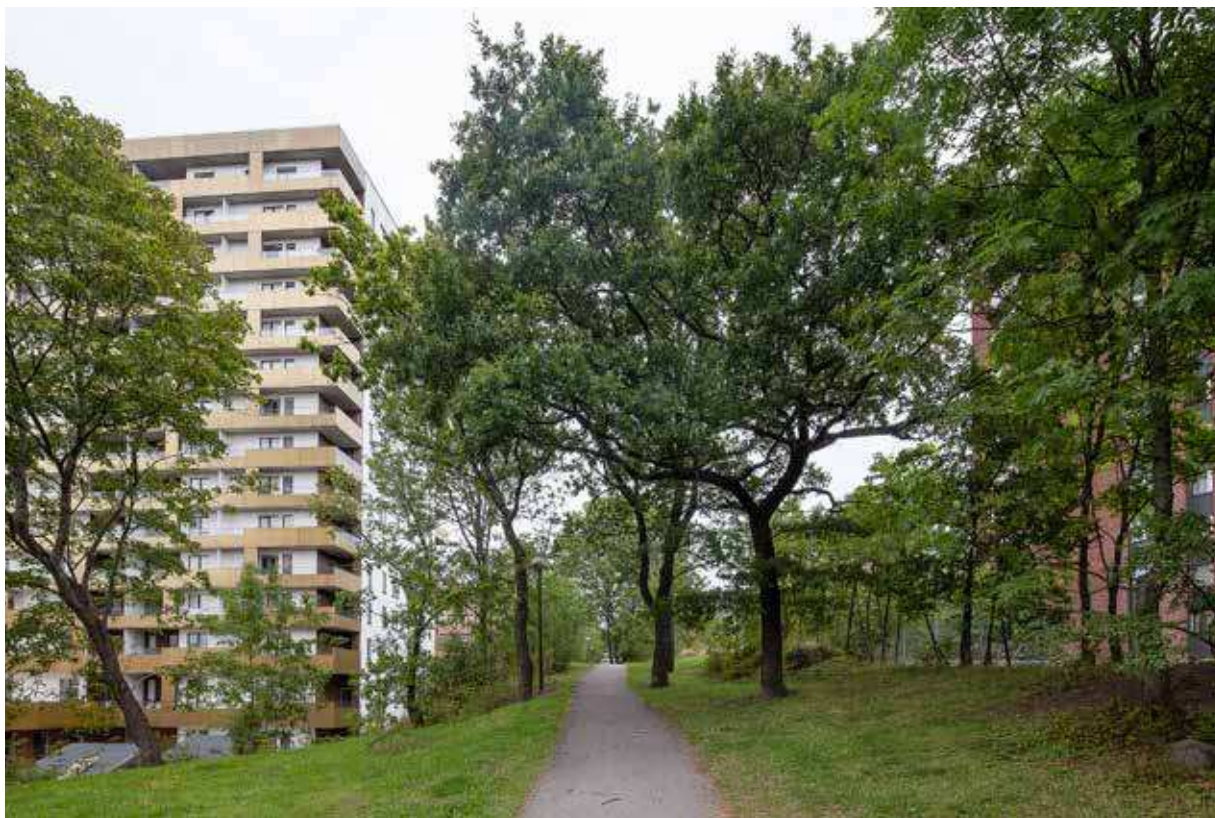
Gångstråket mellan Kellgrensgatan och tunnelbanenedgången följer till stora delar en äldre vägsträckning. Till vänster ett helt nytt bostadshus utanför undersökningsområdet, i kvarteret Gladan 9. SSM_10010017

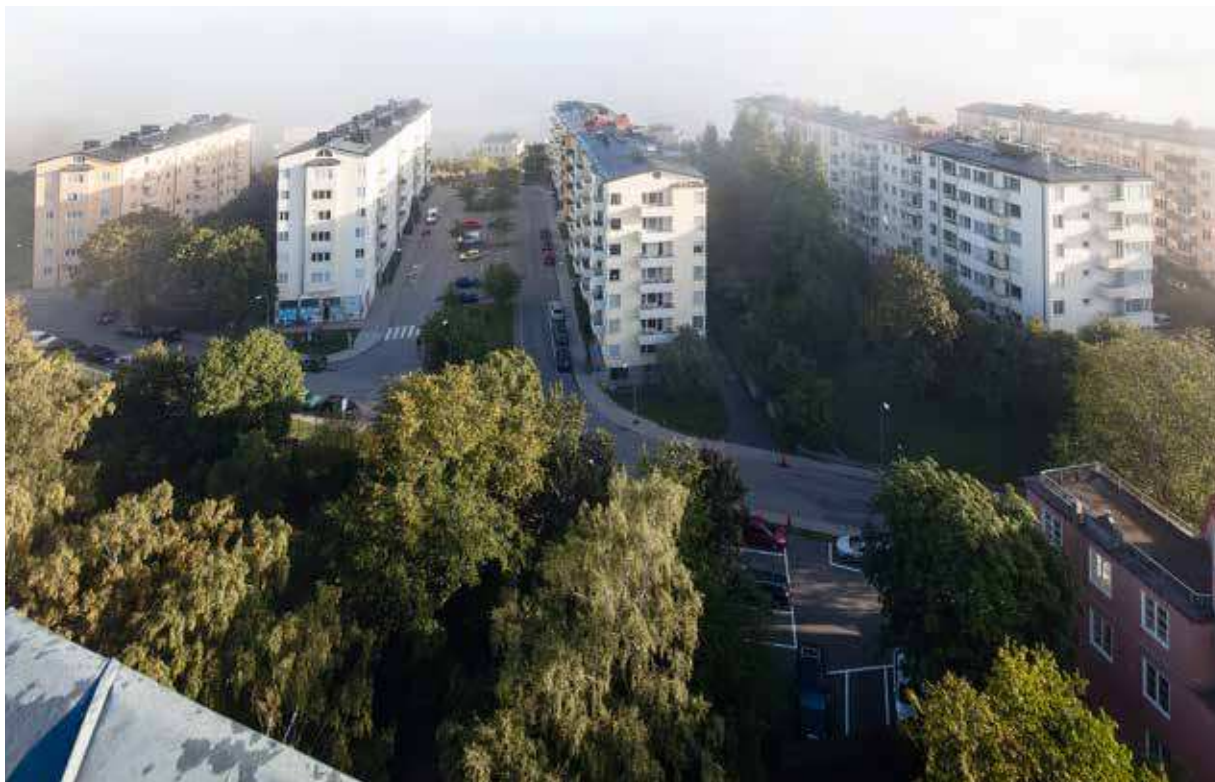
Stadshagsbergets lamellhus i morgondimma. Byggnaderna är i huvudsak ljusputsade och uppförda i 6-7 våningar mellan åren 1934 och 1942. De vänder gavlarna mot Stadshagsvägen i söder och mot bergets förkastningsbrant i norr. Notera skillnaderna i skala, rumslighet och genomsikt mellan husens gröna gårdar och de två återvändsgatorna John Bergs plan och Stadshagsplan. Bilden är tagen mot norr från taket på punkthuset i kvarteret Glaven 8. **Siktlinje 4.** ME SSM_10010118

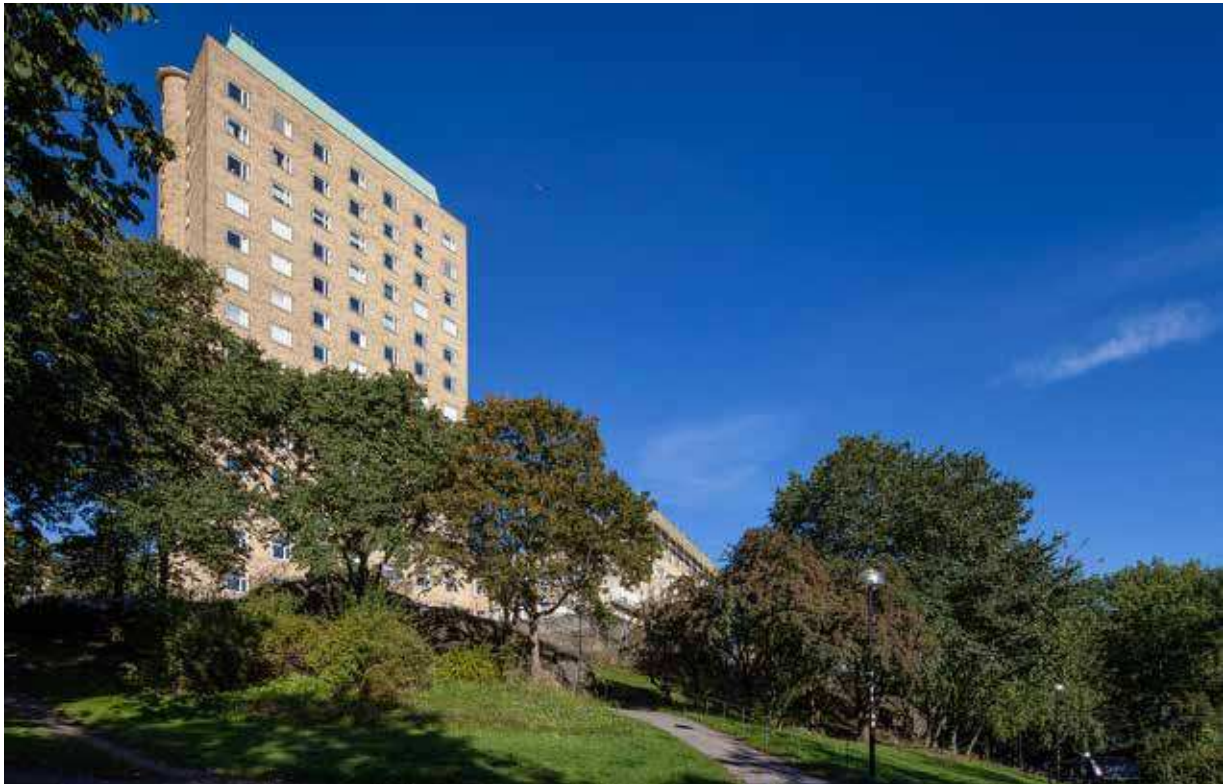
Kvinnohuset är ett viktigt landmärke, denna bild är tagen från sydöst. Den helgjutna utformningen med fina detaljer bidrar till stora arkitektoniska värden. Byggnaden har på ett för 1940-talet typiskt sätt knutits till platsens ursprungliga topografi, här synligt exempelvis i växelspelet mellan granitmurstrassan och de nakna bergshällar som huset växer upp ur. Marken kring kvinnohuset är samkomponerad med Östra torget och har en gestaltningsmässig samhörighet med S:t Göransparken. ME SSM_10009907

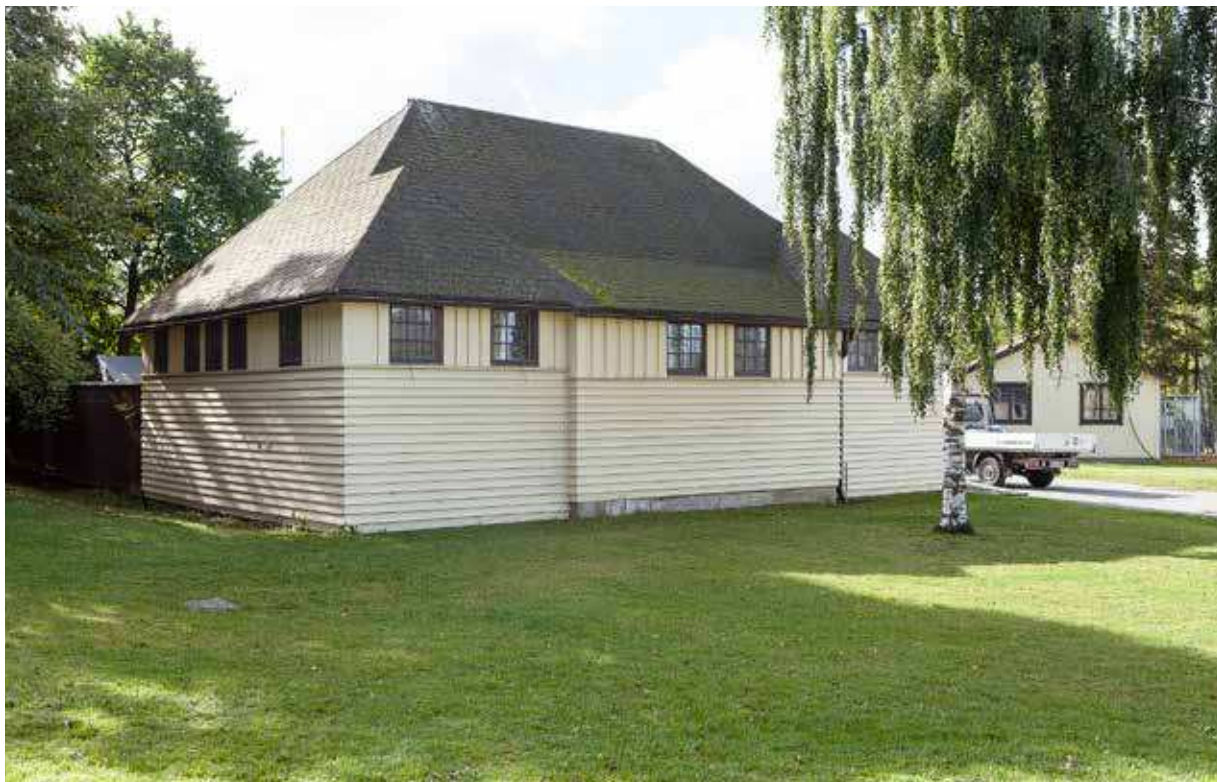
Idrottsplatsens "gamla paviljong" har stått på samma plats sedan 1910-talet, och skall enligt uppgift ursprungligen ha uppförts i samband med Olympiska spelen 1912. ME SSM_10009984

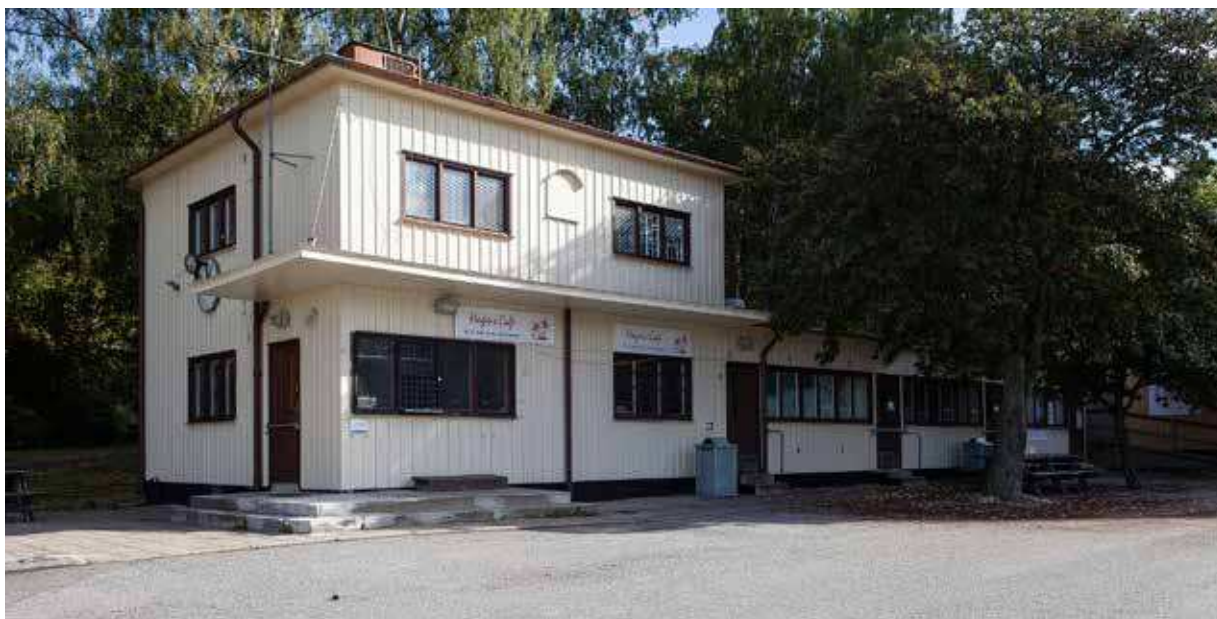
1930-talsbyggnaden på idrottsplatsen karakteriseras av en lekfullt funktionalistisk arkitektur, som ger ett passande uttryck för den ursprungliga funktionen som klubbhus och servering. ME SSM_10009983

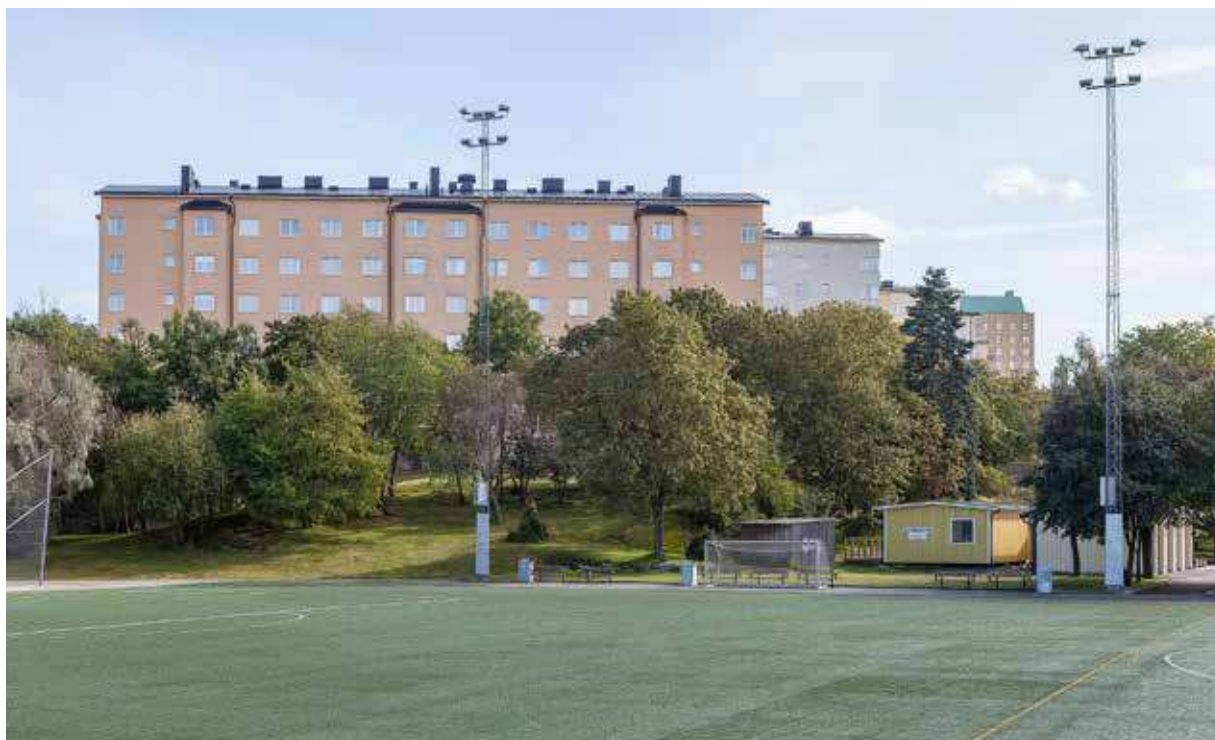
Detta fotografi är taget västerut från norra delen av Stadshagens IP och illustrerar hur dominerande, närmast monumental, 1930-talsbebyggelsen på berget är invid idrottsplatsens landskapsrum. I förgrunden breder sig den betydelsefulla gränzonen ut sig mellan idrottsplanerna och lamellhusen. Här uttrycks flera av det centrala delområdets viktigaste topografiska drag; den branta terrängen, partierna med berg i dagen, den intensiva grönskan. Jämför med den äldre bilden från 1939 i kapitlet Historik. Notera att de ursprungliga tallarna i hög grad kompletterats och ibland även ersatts av ädellövträd. **Siktlinje: 5.**
ME SSM_10009971

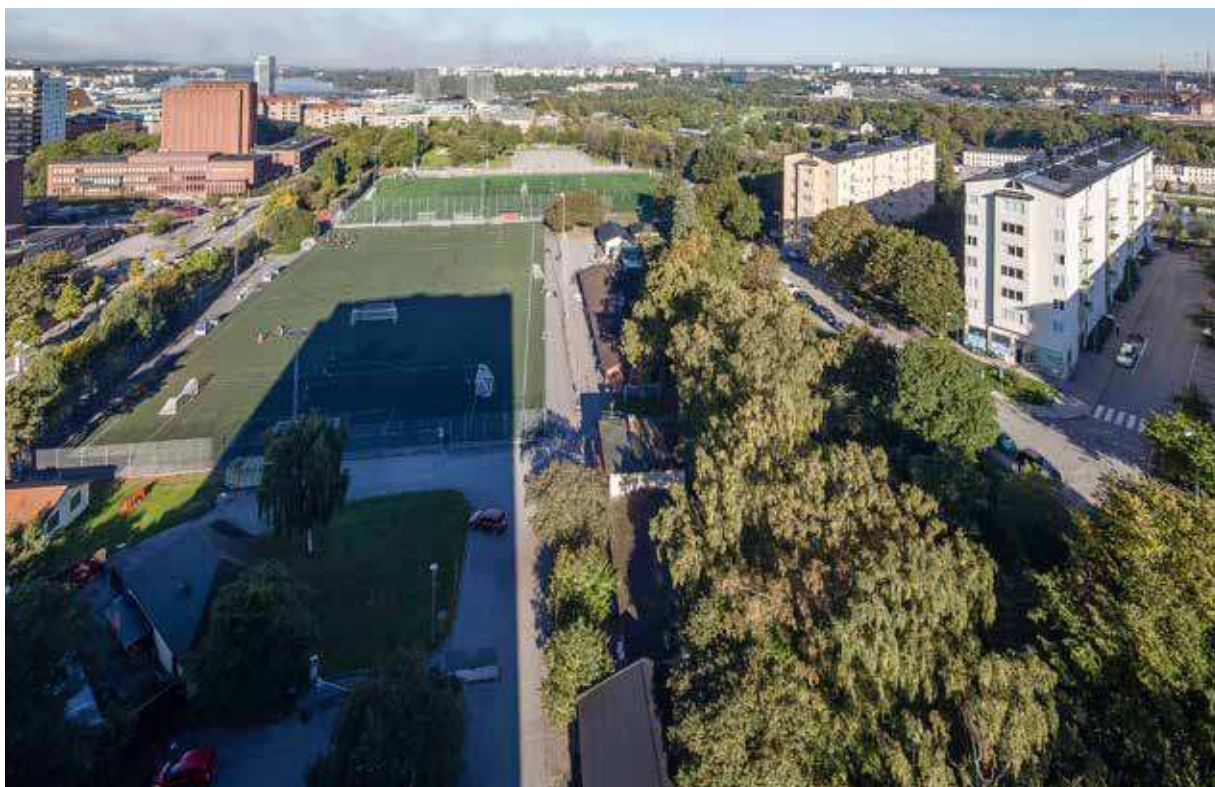
Utsikt mot väster över idrottsplatsen från taket på Glaven 8. Bilden antyder hur den stängselinhägnade anläggningen utgör ett sammanhållet stadsrum. Nederst till vänster i bild idrottsplatsens entré med friliggande småbebyggelse samt asfalterade stråk och vägar. Till höger den grönskande gränzonen och därovanför lamellhusen på Stadshagsberget. I bildens vänstra fond den sammanhållna 1960-talsmiljön i kvarteret Tjället, en del av undersökningens västra delområde. **Siktlinje: 5.** ME SSM_10010135

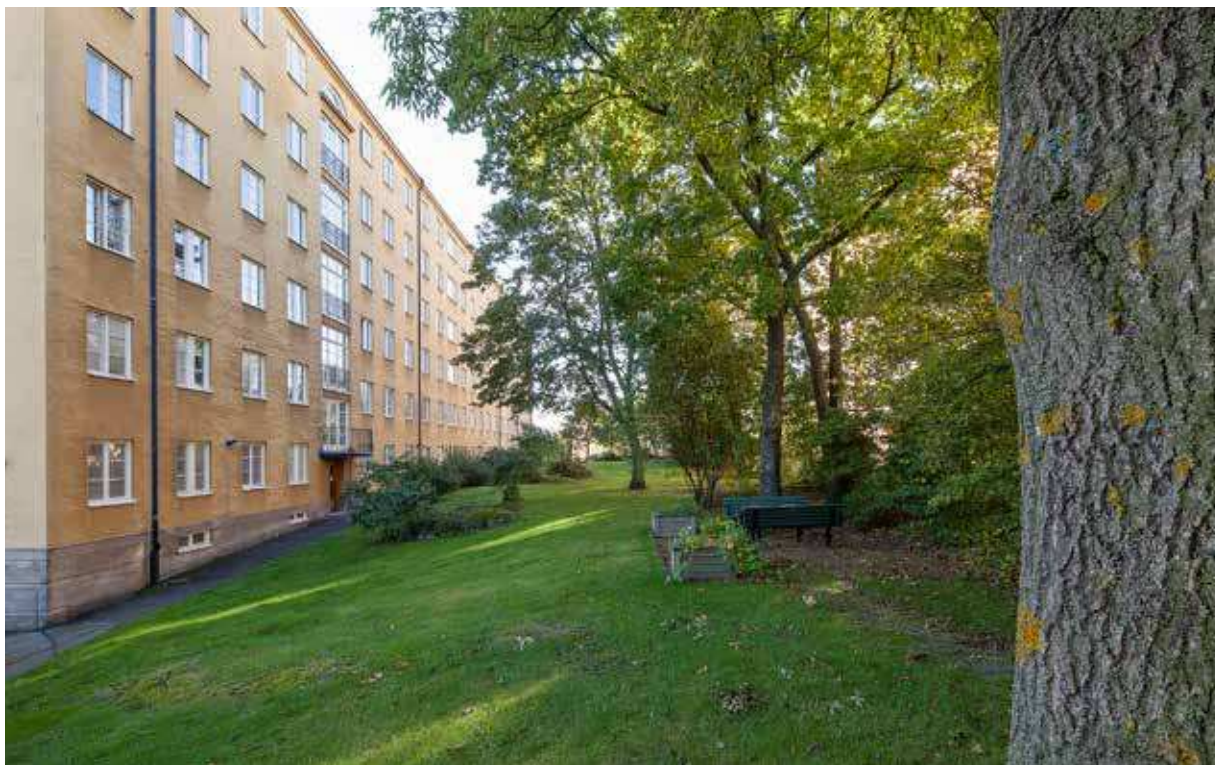
S:t Göransgården i kvarteret Klingan 2 uppfördes 1934 som äldreboende efter ritningar av Theodor Kellgren. Byggnadens vackra gård får utgöra ett exempel på de ofta välbevarade och tidstypiska utemiljöerna i lamellhusområdet. Liksom övriga bostadsgårdar på berget erbjuds en betydande rumslighet, just här med en påfallande rofylld karaktär. ME SSM_10009931

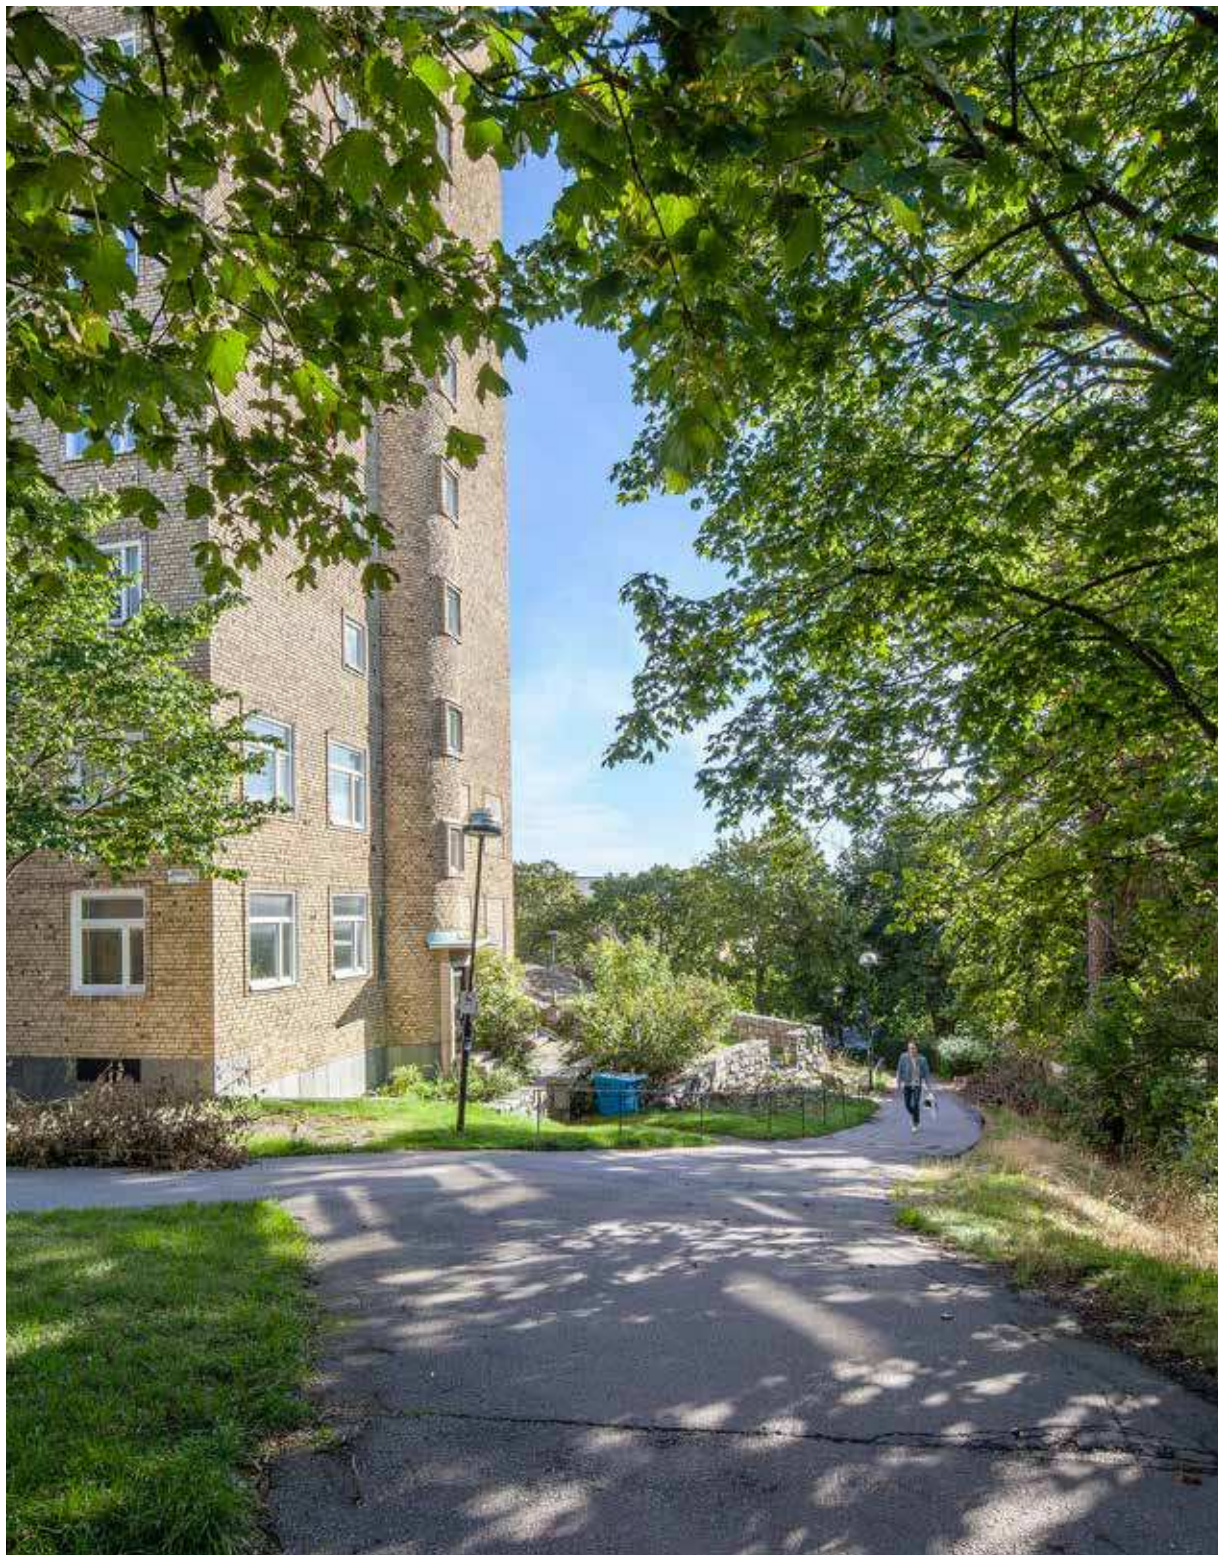
Det medvetet formade miljön vid gångstråket österut invid Kvinnohuset erbjuder helgjutna exempel på ett återkommande inslag i Stadshagens utomhusmiljöer, nämligen de bearbetade stödmurarna i granit från efterkrigstiden. ME SSM_10009923
