Stadshagen

Kulturmiljöanalys

Kulturmiljöanalys för del av Stadshagen

KUNGSHOLMEN, STOCKHOLM

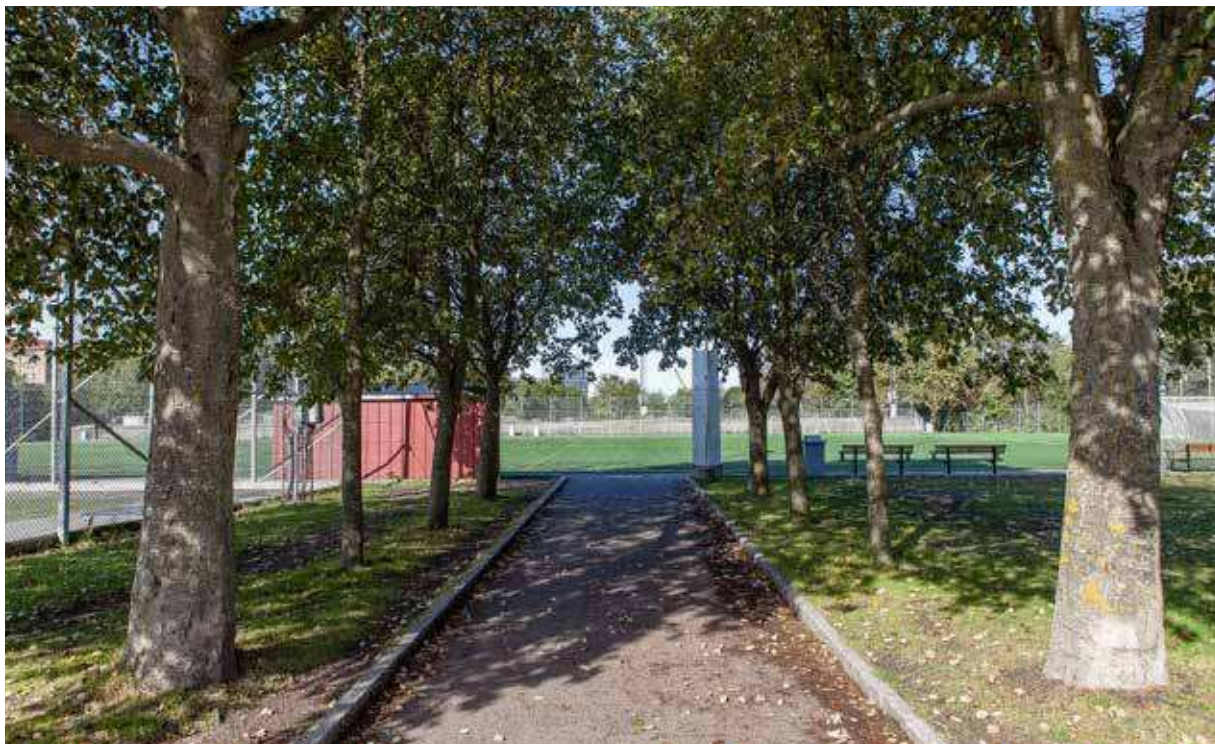
Som exempel på rumslighet i den riktigt lilla skalan finns gruppen av prydligt planterade oxelträd från sent 1900-tal i den centrala delen av idrottsplatsen, i skärningspunkten mellan de två östligaste idrottsplanerna. ME SSM_10009962

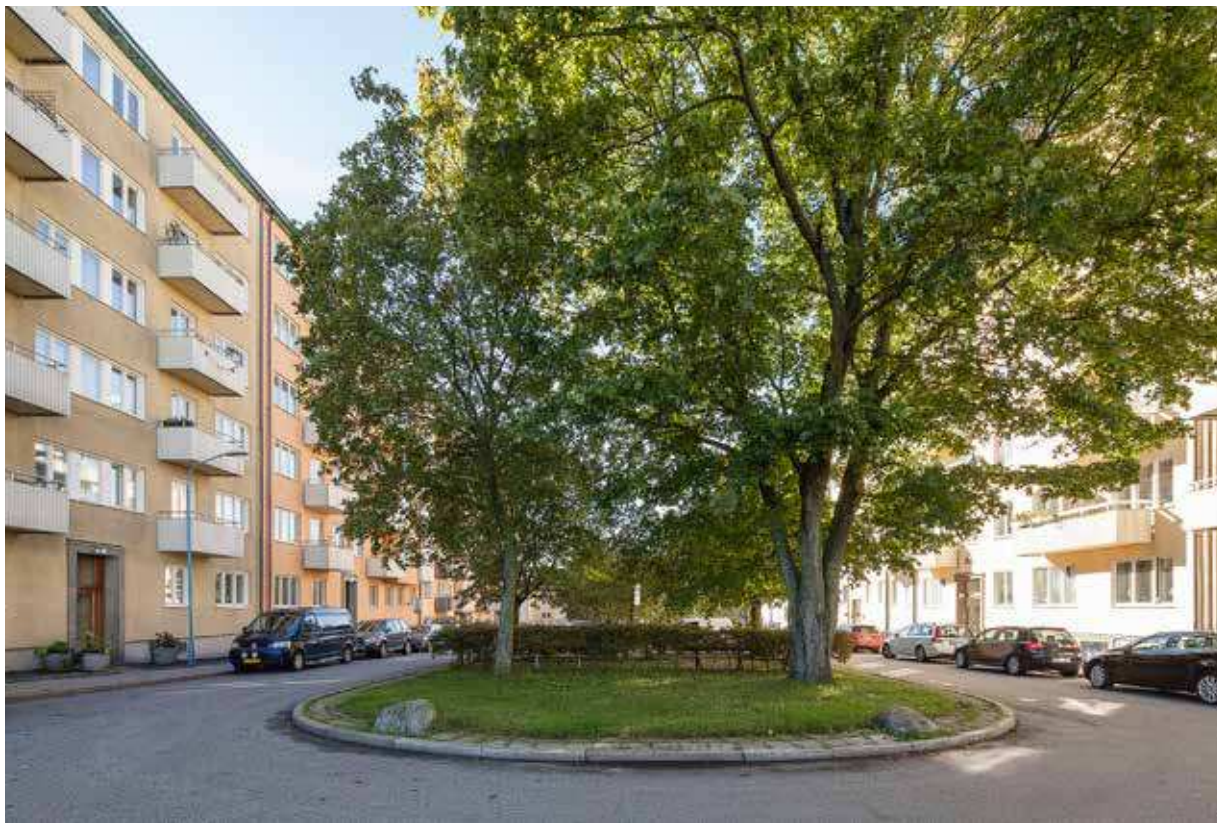
John Bergs plan, mot söder, med en mindre park omgiven av häckar och höga lövträd. Den ovala, mjukt svängda, formen på gata och grönyta är ett ursprungligt drag från 1930-talet vilket effektivt kontrasterar mot de strikta husfasaderna på ömse sidor. ME SSM_10009933

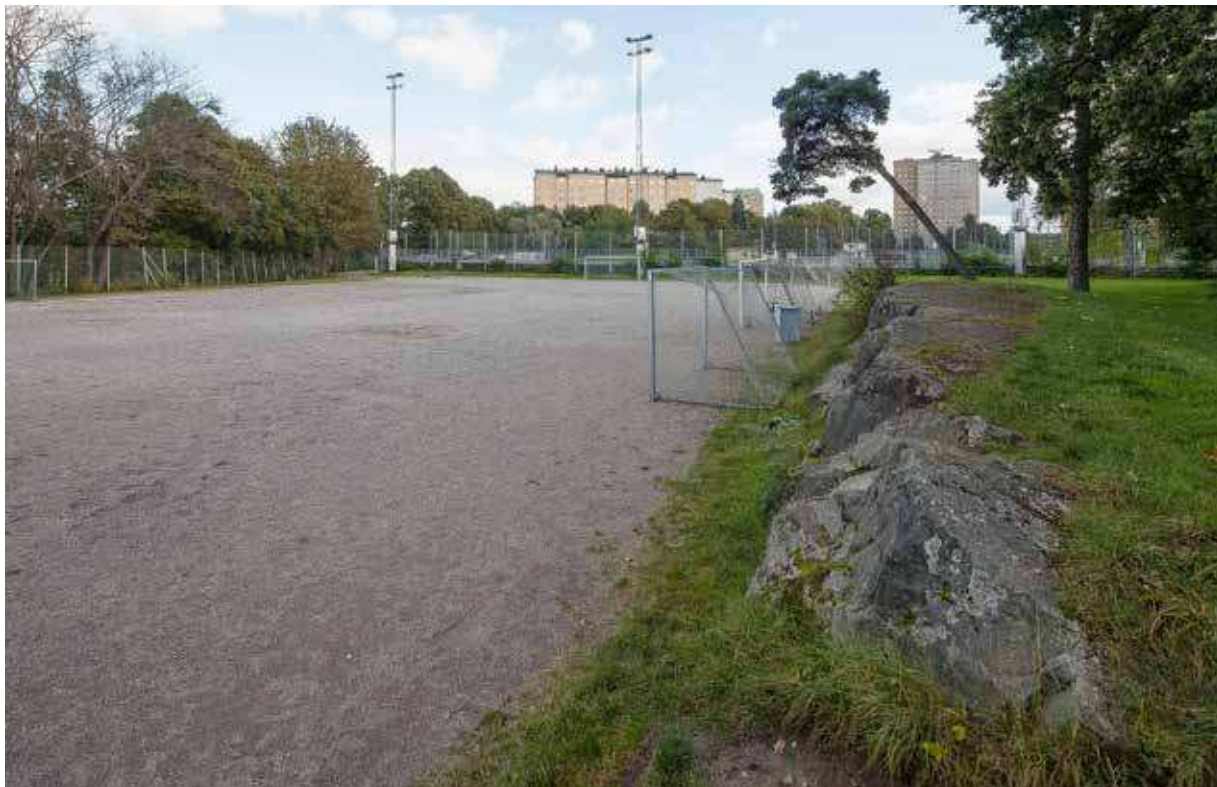
Den allra västligaste av idrottsplanerna utgör ett väl avgränsat rum, kantat av staket, växtlighet och delvis bortsprängt berg i dagen. Planens grusyta ger den en lite äldre karaktär i jämförelse med resten av idrottsplatsen, och den har i någon form hävd sedan anläggningen invigdes 1918. Bilden tagen mot nordöst. ME SSM_10010101

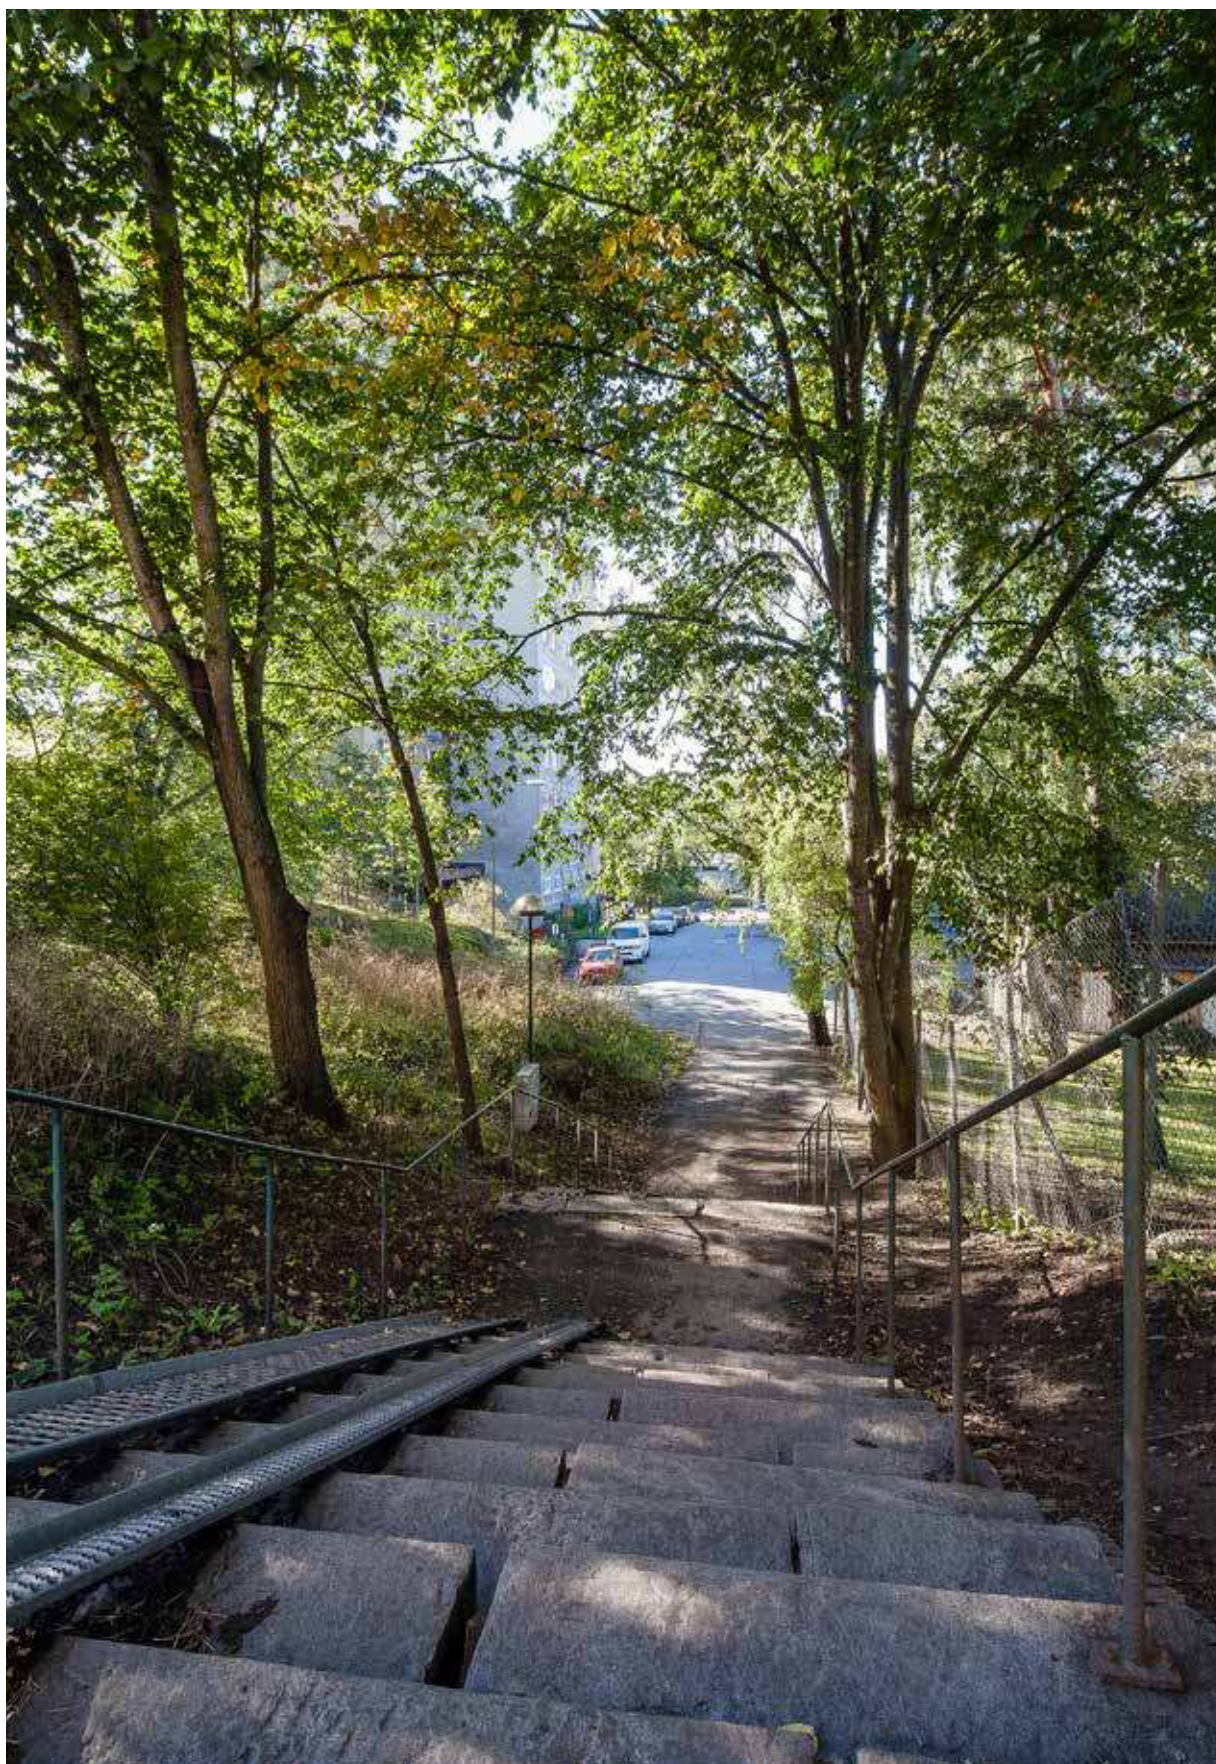
1930-talstrappa med steg i granit och smitt räcke i stråket söderut från Stadshagsvägen till Stadshagens idrottsväg. **Siktlinje: 6.**
ME SSM_10009939

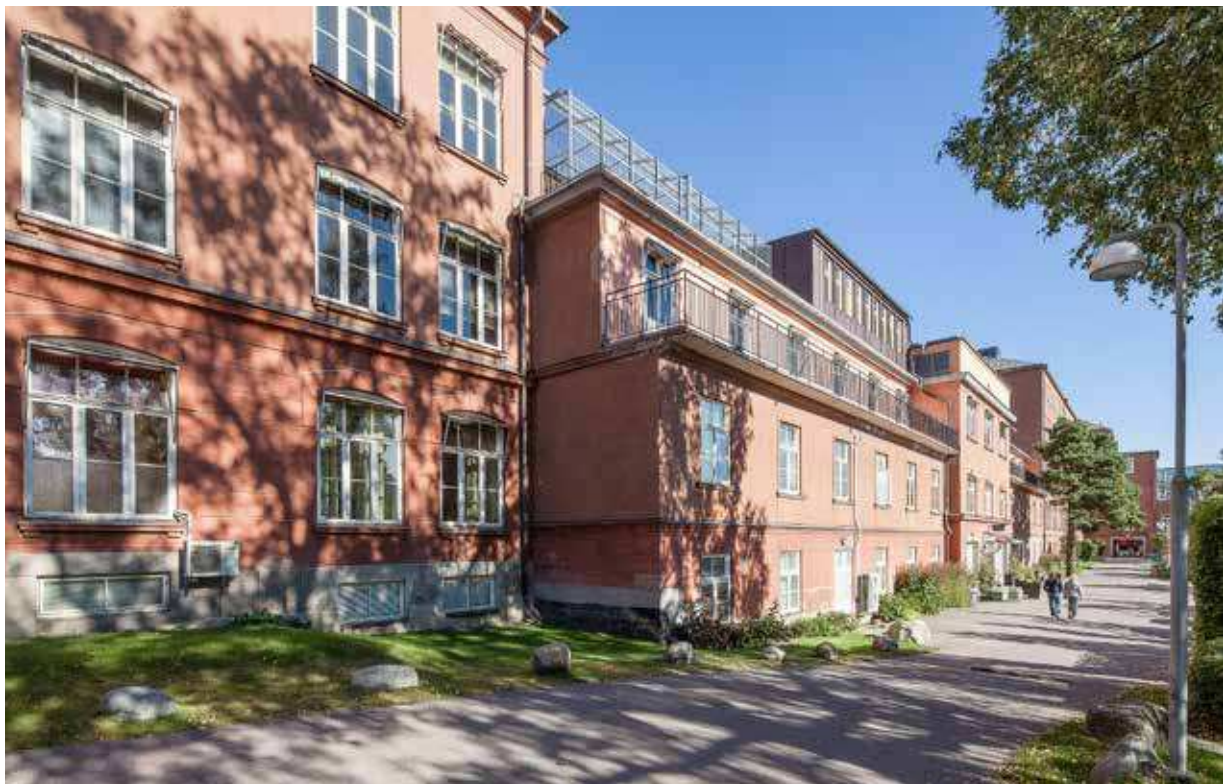
Hus 84–87 mot öster. 1920-talsbebyggelsen ansluter på ett medvetet sätt, både i helhet och detaljer till den äldre sjukhusbebyggelsen på platsen vilket förstärker kulturmiljöns betydelse som komponerad helhet. ME SSM_10010215

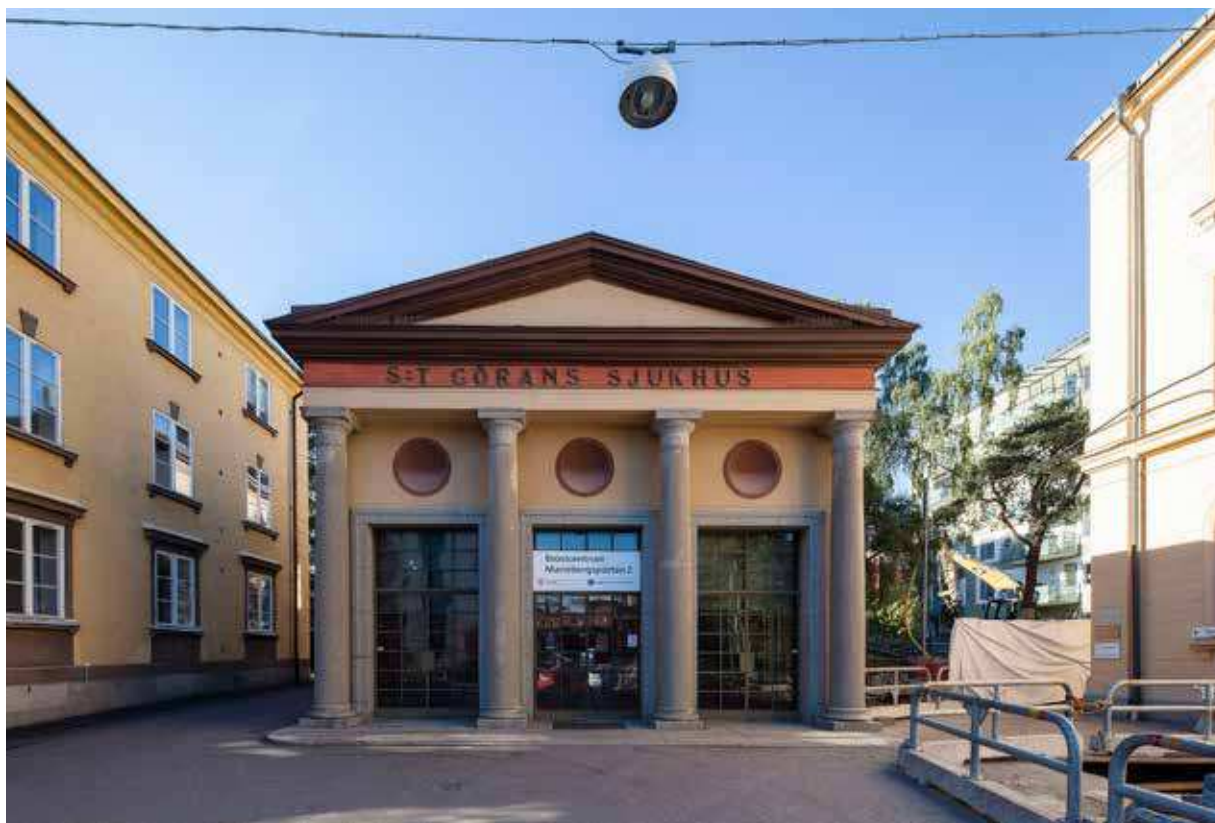
Entrébyggnaden färdig 1930 är tillsammans med övriga vårdbyggnader på området från samma tid ett bra exempel på svensk 1920-talsklassicism med kvalitet i materialval och gestaltning. ME SSM_10010226

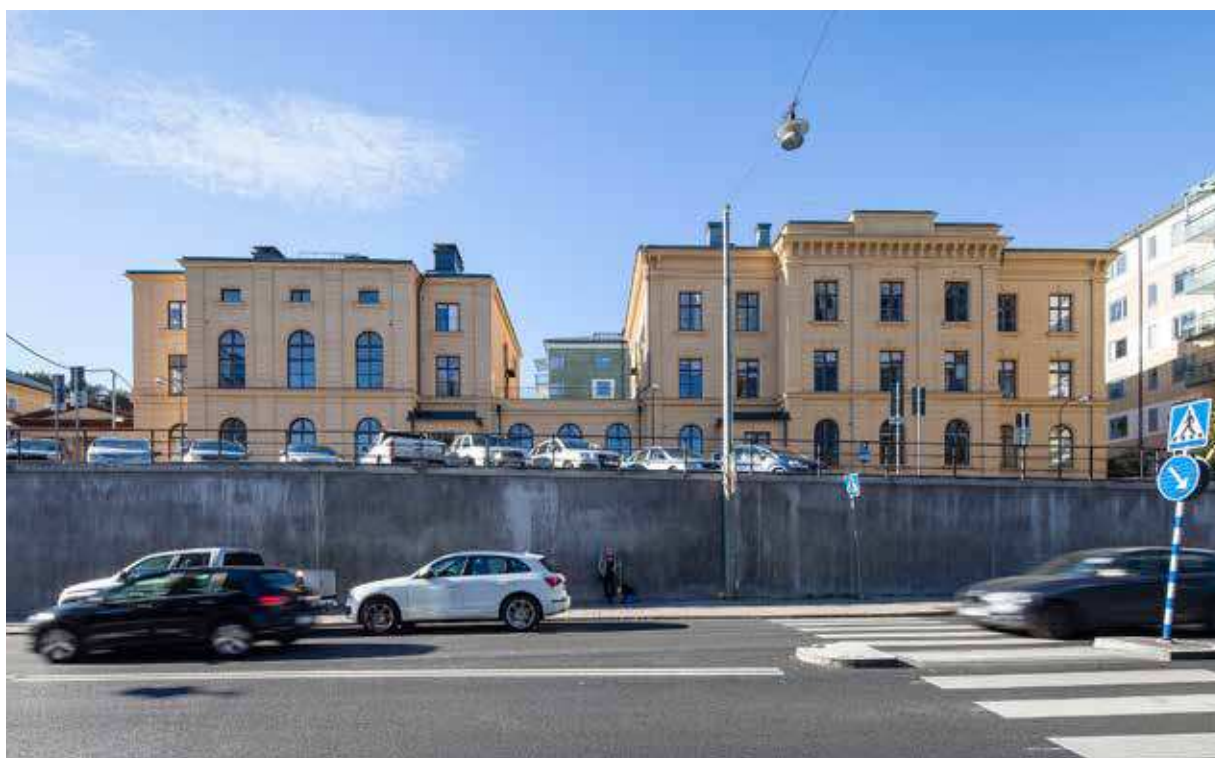
Förvaltningsbyggnaden till höger i bild är den sista kvarvarande resten från 1880-talets sjukhus. Huset byggdes samman under 1900-talets första år med det s.k. Finseninstitutet till vänster. Båda byggnaderna har stora vårdhistoriska värden, i synnerhet förvaltningsbyggnadens som kan berätta om det ursprungliga sjukhusets utformning. ME SSM_10010237

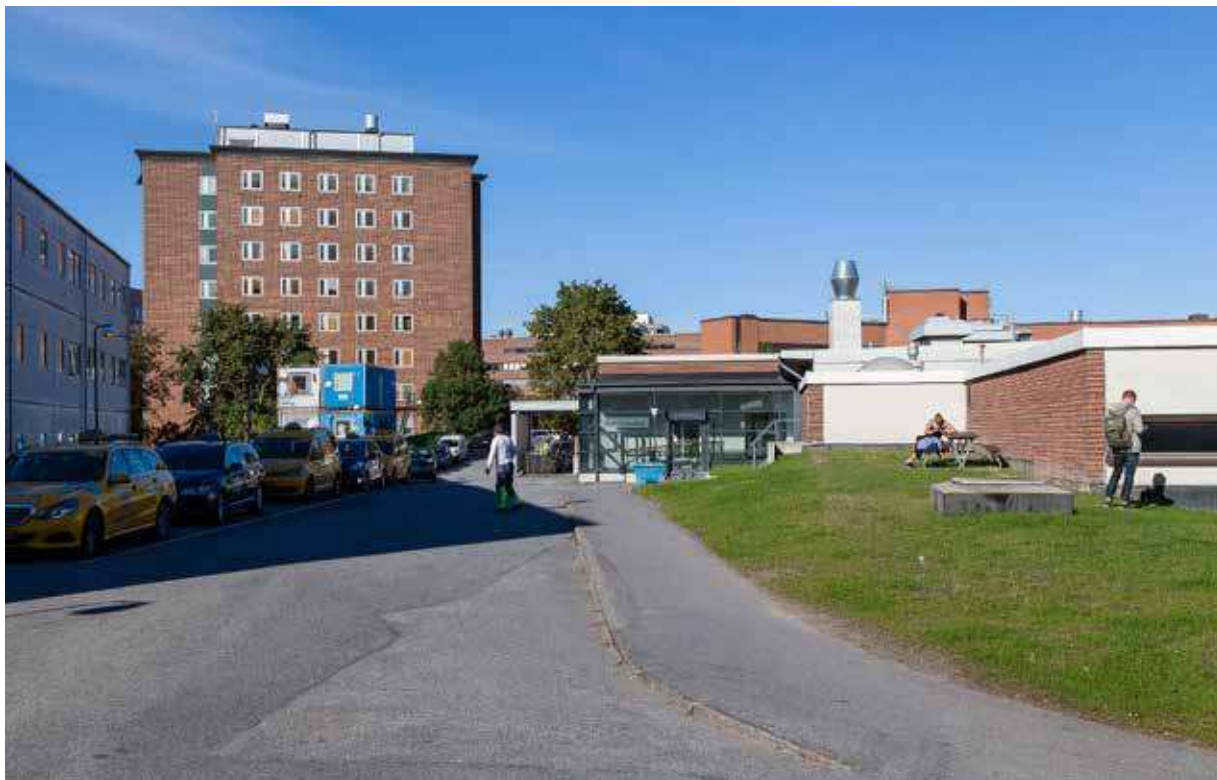
Anders Tengbom ritade för Tecab under 1950- och 1960-talen ett flertal byggnader på sjukhusområdet, bl.a. det låga huskomplexet, 01–03 till höger i bild samt psykiatribyggnaden, hus 04–05, med högdelen synlig till vänster i bild. Dessa byggnader, särskilt den mer välbevarade psykiatribyggnaden, manifesterar högklassig tegelarkitektur från efterkrigstiden. ME SSM_10010198

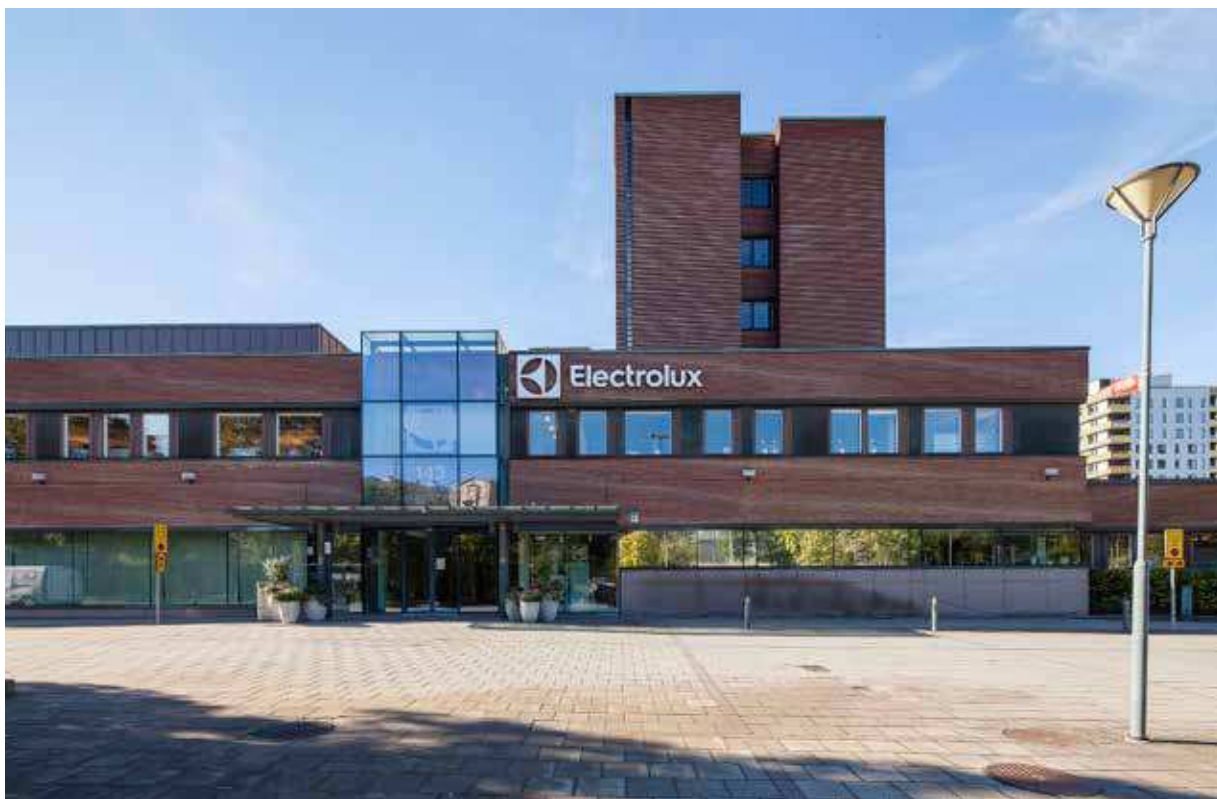
Electrolux nuvarande kontorbyggnad uppfördes som barnklinik 1966 och ritades av Anders Tengbom och Kurt Walles. Trots de delvis ombyggda exteriörerna från 1990-talet, t.ex. den glasade entrén, bevarar byggnaden sitt grundläggande formspråk med ett effektivt växelspel mellan volymer i olika höjder och karakteristiska smala tegelstenar. ME SSM_10010175

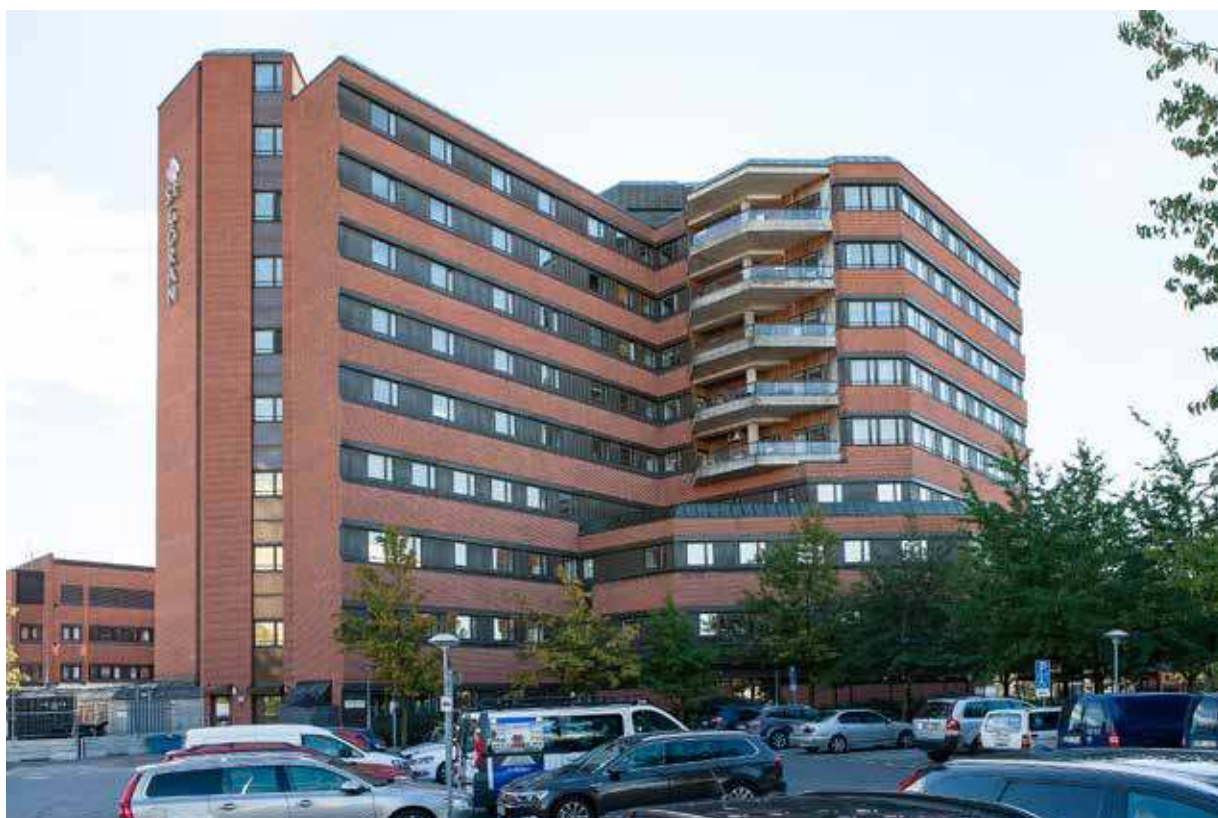
Kirurgibygnaden från 1985 är sjukhusets huvudbyggnad och med sin kompakta volym dominerar den området. De brutna hörnen och det organiska sättet att komponera samman byggnadsvolymer speglar postmodernismens fria arkitekturideal. Materialen; koppar och rött tegel ansluter medvetet till Tengboms byggnader på området, bl.a. barnklinikbyggnaden, nuvarande Electrolux kontorsbyggnad i kv. Gångaren 13. ME SSM_10010192

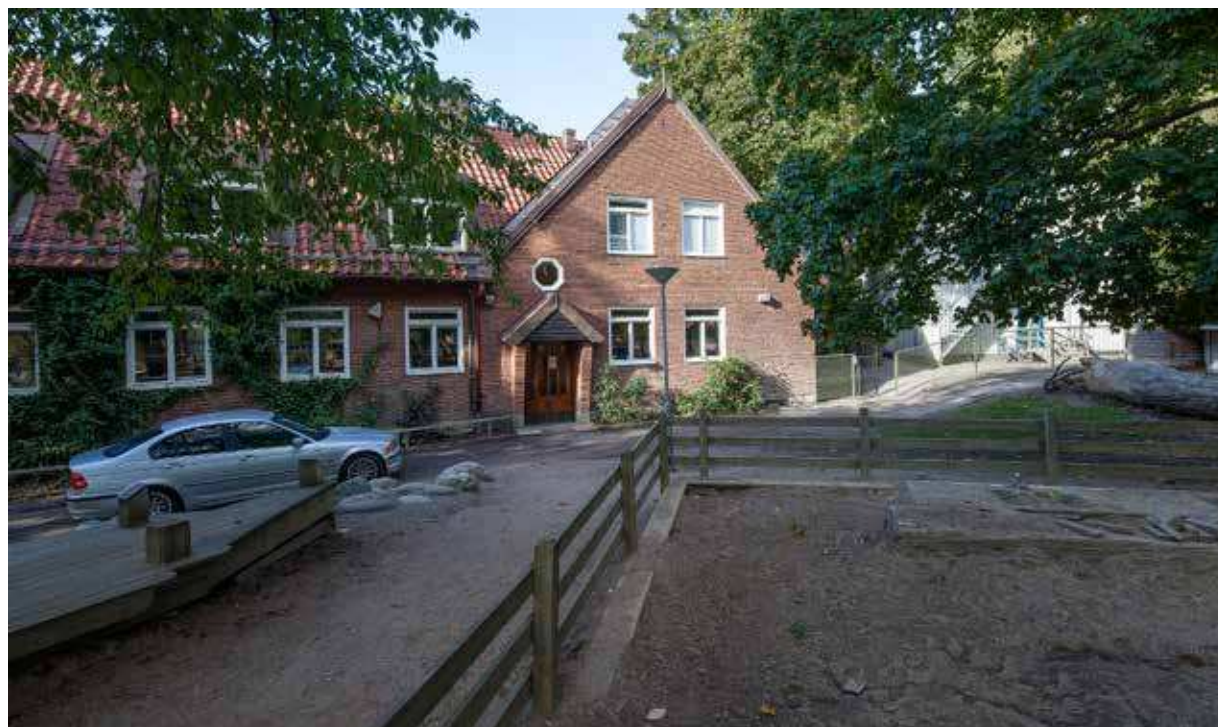
Byggnaden i kv. Glaven 11 uppfördes som daghem i början av 1950-talet och bevarar sin funktion. Arkitekten Gösta Karlsson utformade byggnaden i tidstypisk tegelarkitektur med små dekorativa inslag, bl.a. den murade portomfattningen och det oktagonala fönstret. Byggnaden har ett visst värde, i huvudsak för att den ansluter till områdets karaktär med friliggande institutionsbebyggelse. ME SSM_10010047

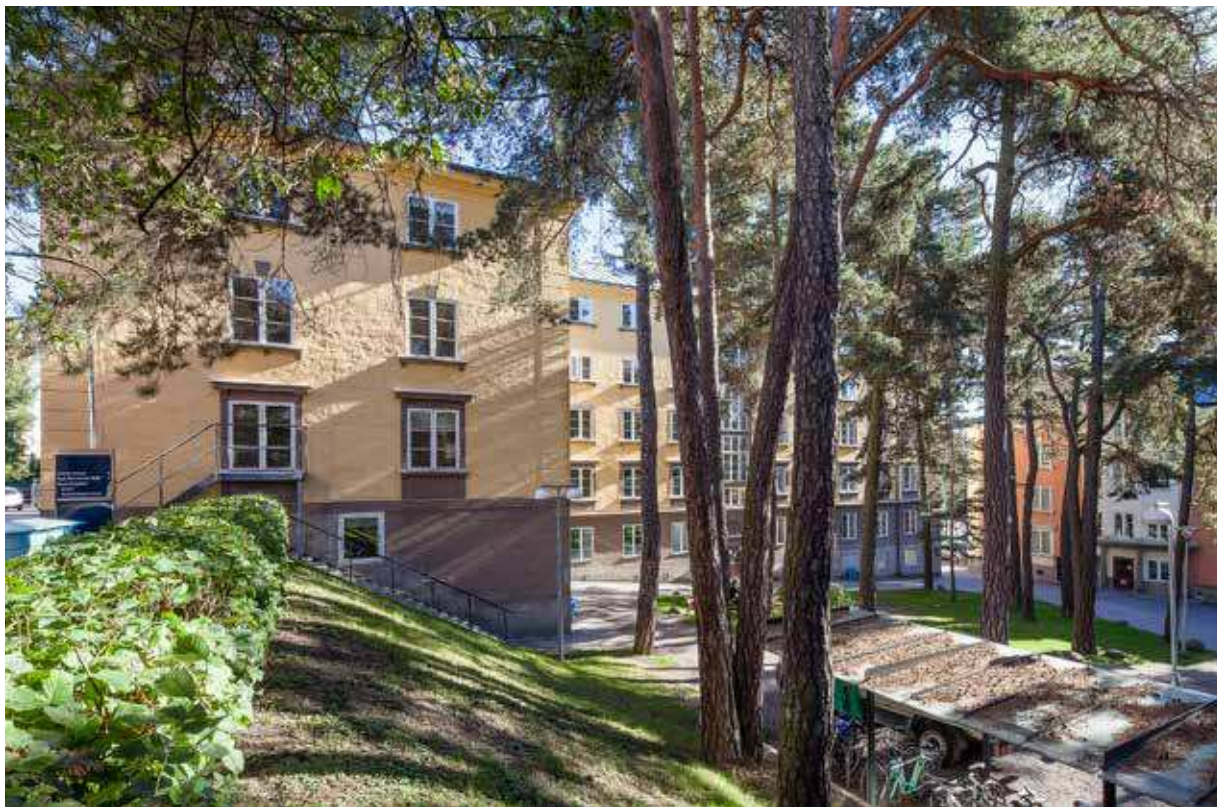
Bilden visar sjukhusområdets sydligaste del och delar av den bevarade sjukhusparken med hävd till 1880-talet, och i förlängningen det landskap som präglade Stadshagen innan det bebyggdes. Parkens har delvis kvar sin äldre karaktär trots att utbredningen har minskat, bl.a. genom tillkomsten av hus 98 från slutet av 1960-talet och en parkeringsplats. **Siktlinje: 7.** ME SSM_10010229

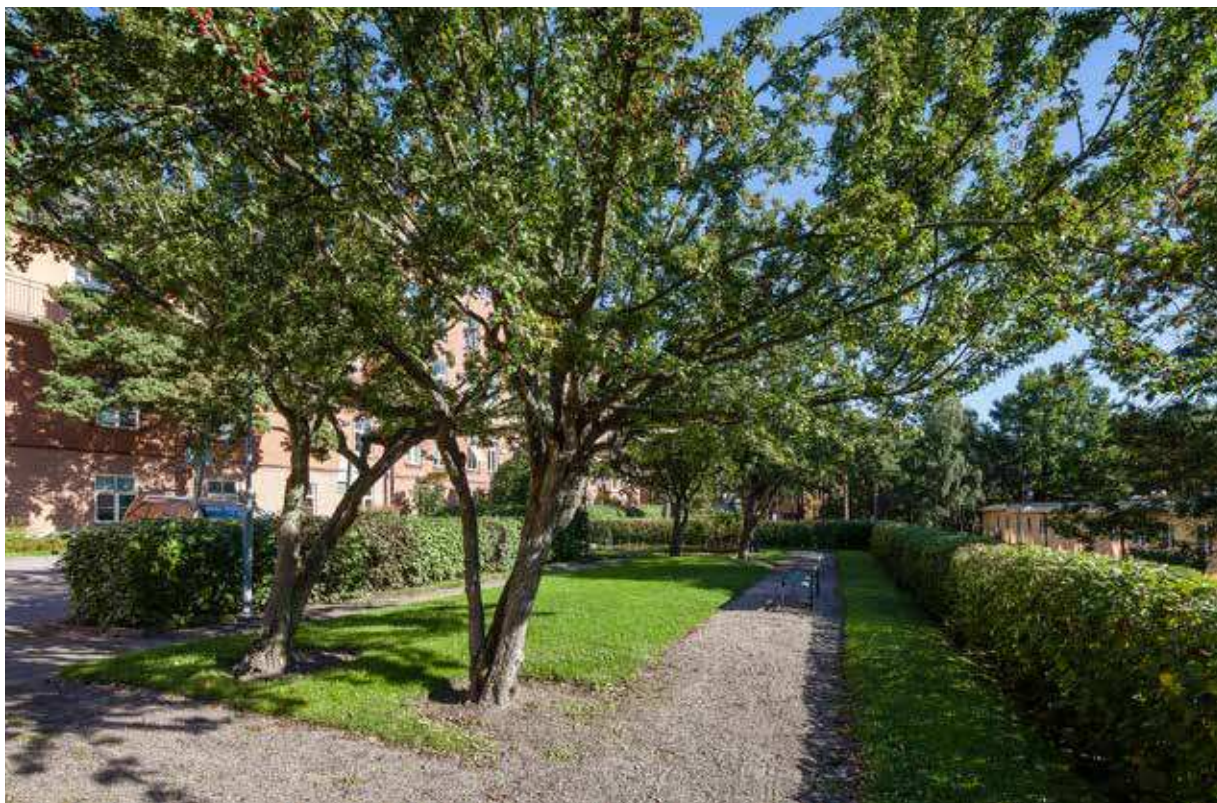
Framför den f.d. röntgenbyggnaden, hus 85, finns en formträdgård som bevarar sina grunddrag från anläggningstiden på 1920-talet. Formklippta häckar ramar in planteringsytor och grusgångar. Idag är de symmetriskt planterade hagtornsträden, möjligen ursprungliga, platsens mest karakteristiska drag.

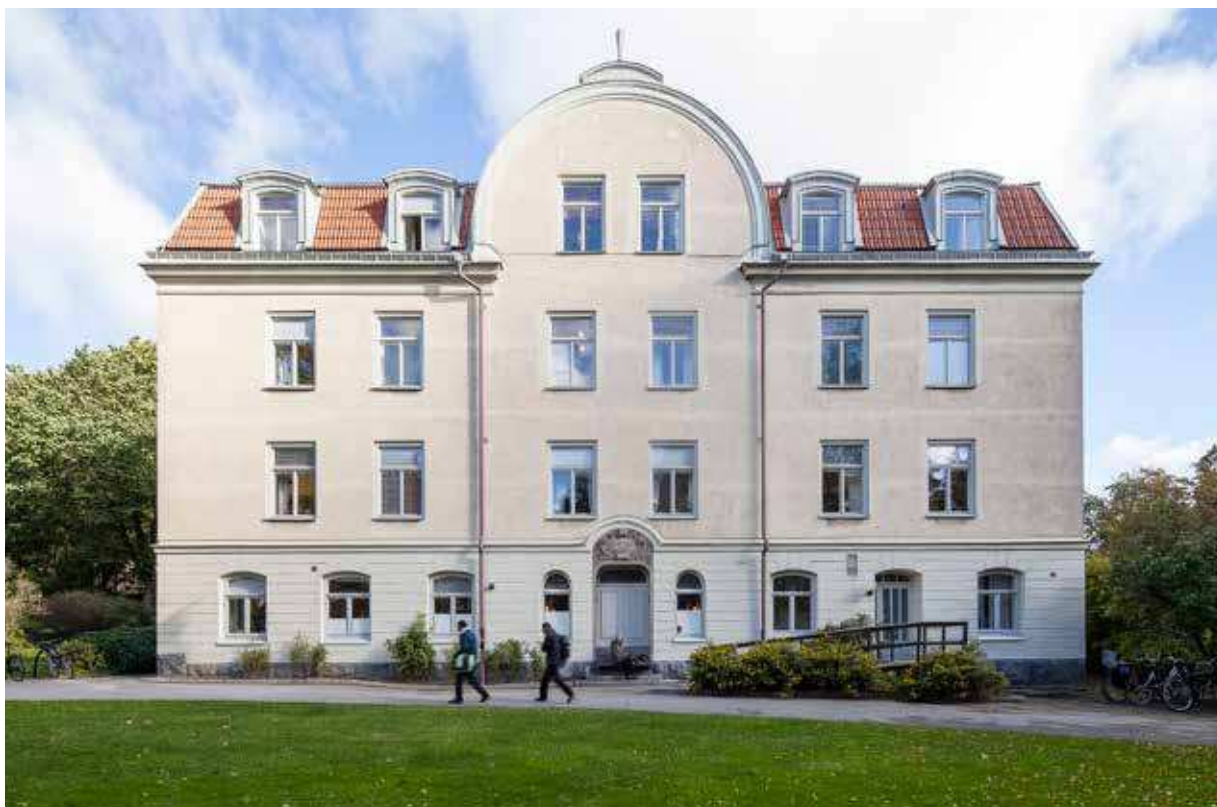
Lilla hemmet framstår idag som ett av områdets mest helgjutna kulturmiljöer där platsens grönska på ett effektivt sätt samverkar med byggnadens välbevarade exteriörer från 1910-talet med drag av tidens nybarock. ME SSM_10010055.

Norr om Sankt Göransgatan framstår Lilla hemmets parkmiljö, delvis bevarad från 1910-talet som en viktig kulturhistorisk och upplevelsemässig resurs i området med sin skyddande grönskande skärm mot gatan. Tomten bevarar även sin inramning av smidesstaket mot gata, sannolikt från 1910- eller 1920-talet. I övrigt präglas denna del av naturmarkslika inslag mellan bebyggelsen vid Sankt Göransgatan och den högre belägna institutionsbebyggelsen vid Stadshagsvägen.

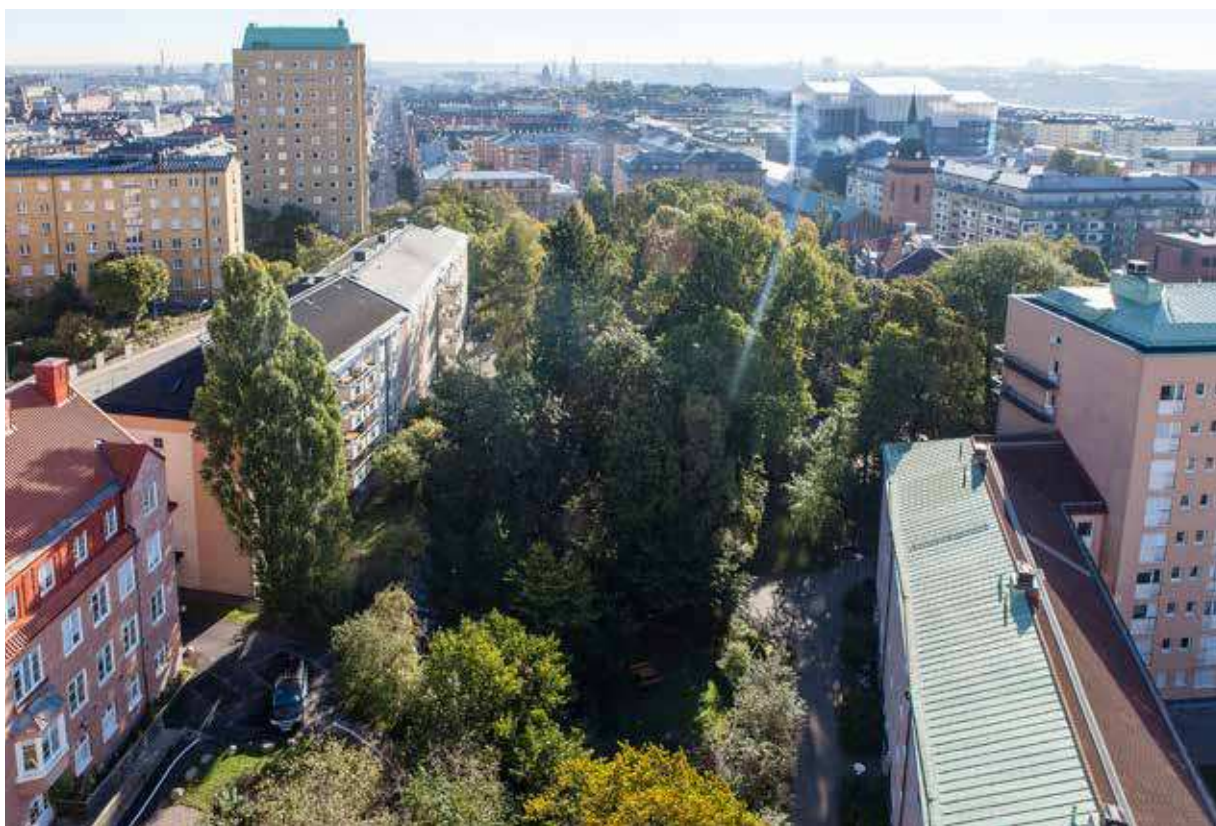
Det sydöstra delområdet präglas av friliggande institutionsbebyggelse omgiven av naturmark och/eller mer gestaltade planterade ytor. Här syns det gröna bältet vid slutningen mot Stadshagsbergets krön och till vänster i bild det f.d. spädbarnshemmet för Sällskapet barnavård i välbevarad nationalromantisk stil från 1916. ME SSM_10010170

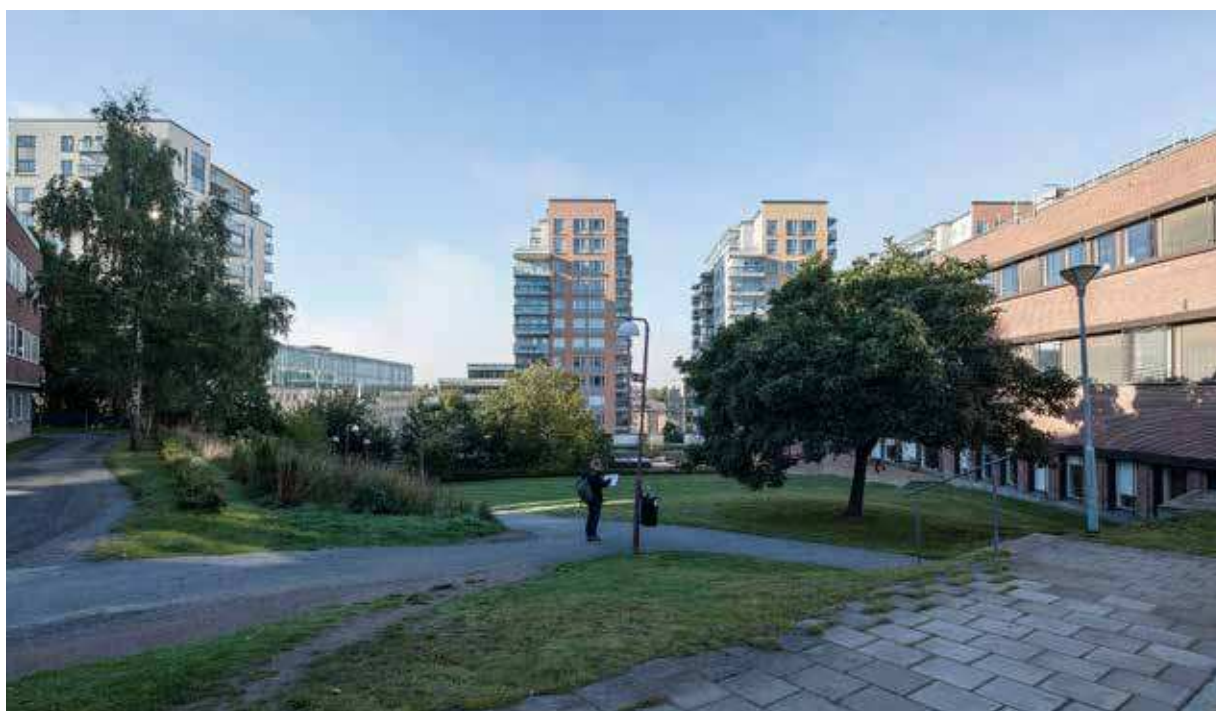
Den öppna gräsplanterade ytan i anslutning till Electroluxbyggnadens sydöstra hörn är idag en öppen grönyta med otydlig användning. Tidigare var platsen en central del i landskapsarkitekten Gunnar Martinssons gestaltning av barnklinikens utemiljöer på 1960-talet. En plats med slumrande potential och möjlighet till utblickar mot omgivningarna i söder. **Siktlinje: 8.** ME SSM_10010127

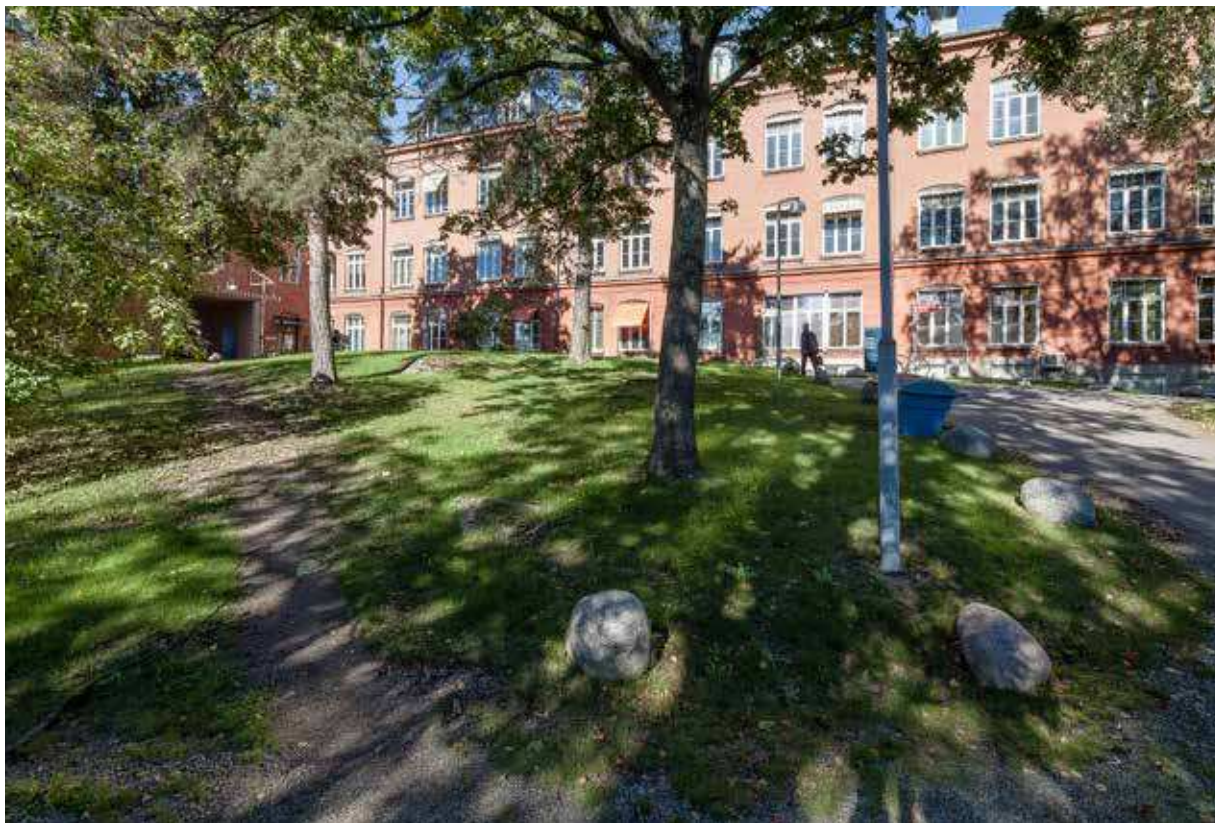
Tydligt definierade gröna rum i anslutning till hus 84–87 förstärker upplevelsen av äldre sjukhus- och kulturmiljö, utan påtagliga moderna inslag som stör. Grönytorna, i synnerhet formträdgårdens tydliga inramning, inbjuder till rofull avskildhet eller samtal. ME SSM_10010223

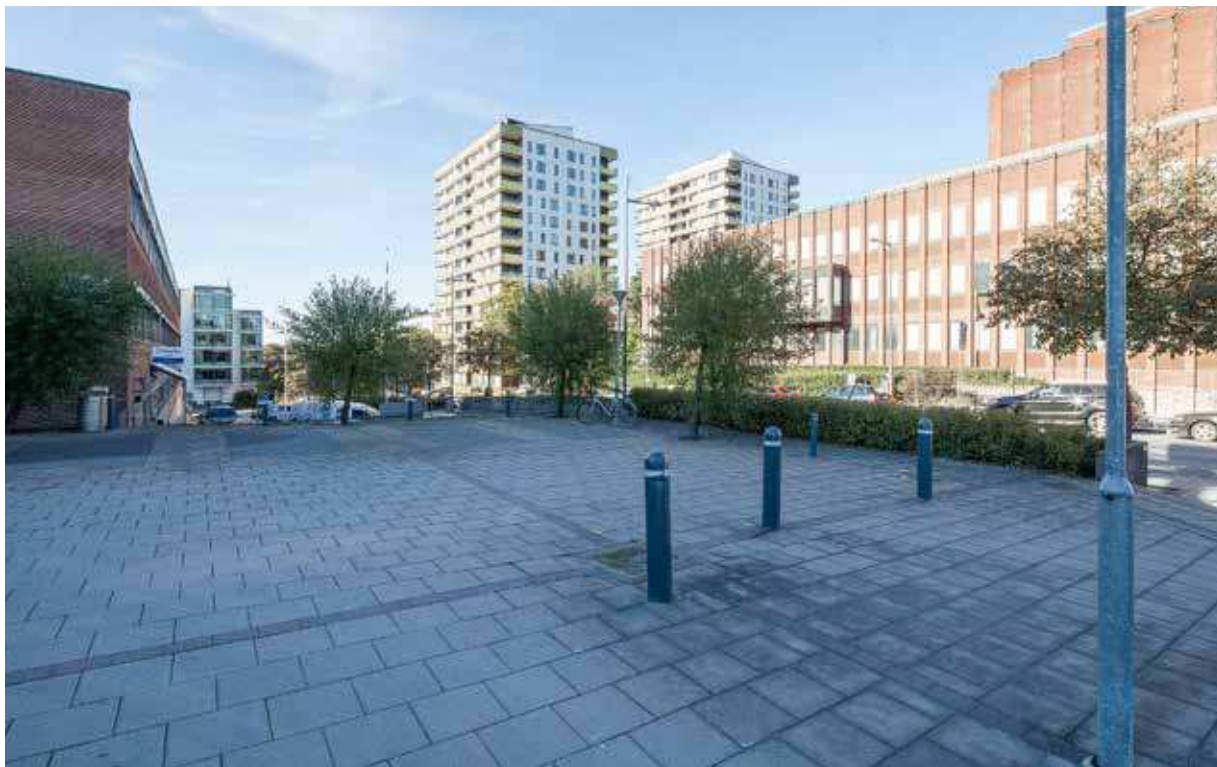
Centrala torget mot väst. Platsen framstår som den mest definierade i Sankt Göransgatus gaturum. De rumsliga kvaliteterna härrör i stor utsträckning från Anders Tengboms och Gunnar Martinssons medvetna växel spel mellan byggnad och utemiljö. Torgkaraktären var tydligare på 1960-talet jämfört med idag men det centrala läget i korsningen Sankt Göransgatan–Kellgrensgatan vid T-baneuppgångarna gör platsen till en central nod i området. ME SSM_10010178

Göransgatans stadsrum är det så kallade Centrala torget mellan Electrolux kontorsbyggnad och T-baneuppgångarna med tydlig fysisk inramning av kontorsbyggnadens utspärade hörn och anslutande bebyggelse i kv. Tjället.

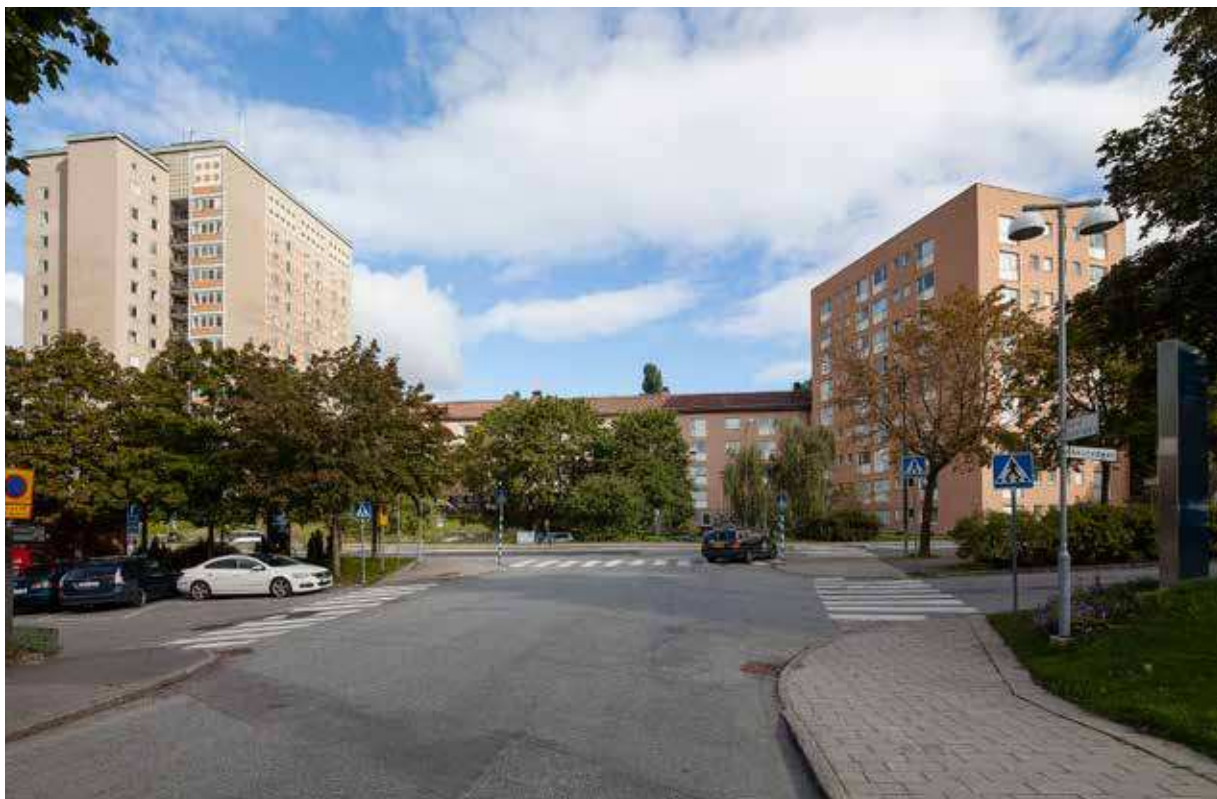
Den visuella kopplingen mellan sjukhusområdet och institutionsbebyggelsen norr om Sankt Göransgatan bidrar till förståelsen för Stadshagens sjukvårdshistoria och upprätthåller de kulturhistoriska sambanden mellan bebyggelsen. Till vänster syns det för området karakteristiska 1950-talspunkthuset i Glaven 8, ritat av Sven Tyrén. **Siktlinje: 9.** ME SSM_10010063

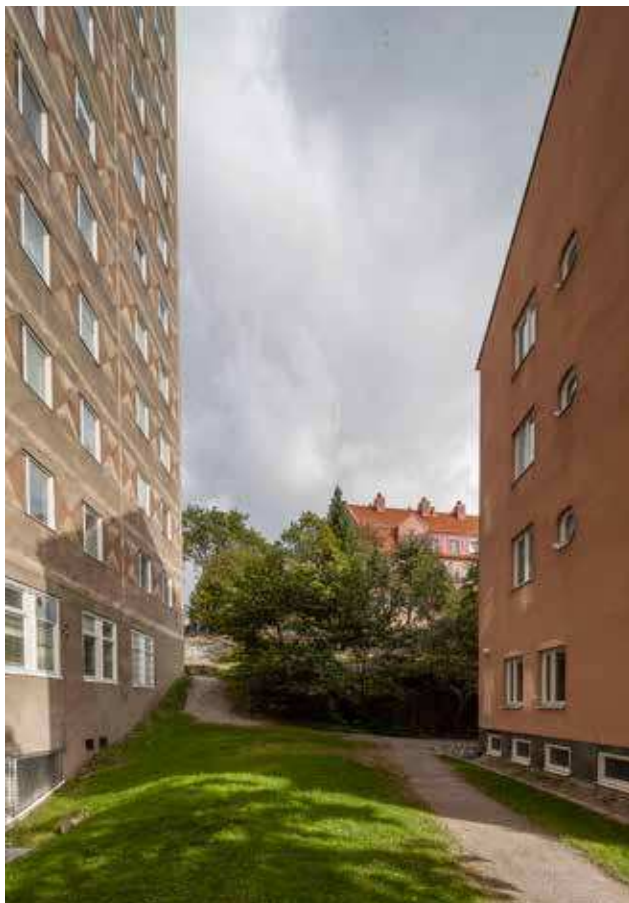
Mellanrummet mellan Glaven 7 och 8 mot norr och den slingrande gångvägen mot den klippiga naturmarken och det f.d. spädbarnshemmet i Glaven 12. Den smala och väl definierade vyn utgör ett närmast oförändrat motiv sedan mitten av 1900-talet. **Siktlinje: 10.** ME SSM_10010072

Värdebärande siktlinjer är bland annat upplevelsen av Stadshagen från Fleminggatan och fondmotivet i form av punkthuset i Glaven 8 samt Kvinnohuset. Andra viktiga blickfång är den vårdhistoriska trion och vyn mellan Glaven 7 och 8 mot det f.d. spädbarnshemmet i Glaven 12. Möjligheten till utblickar mot söder från sjukhusparken och grönmiljöerna i sjukhusområdets sydvästra delar är en viktig upplevelsemässig kvalitet.

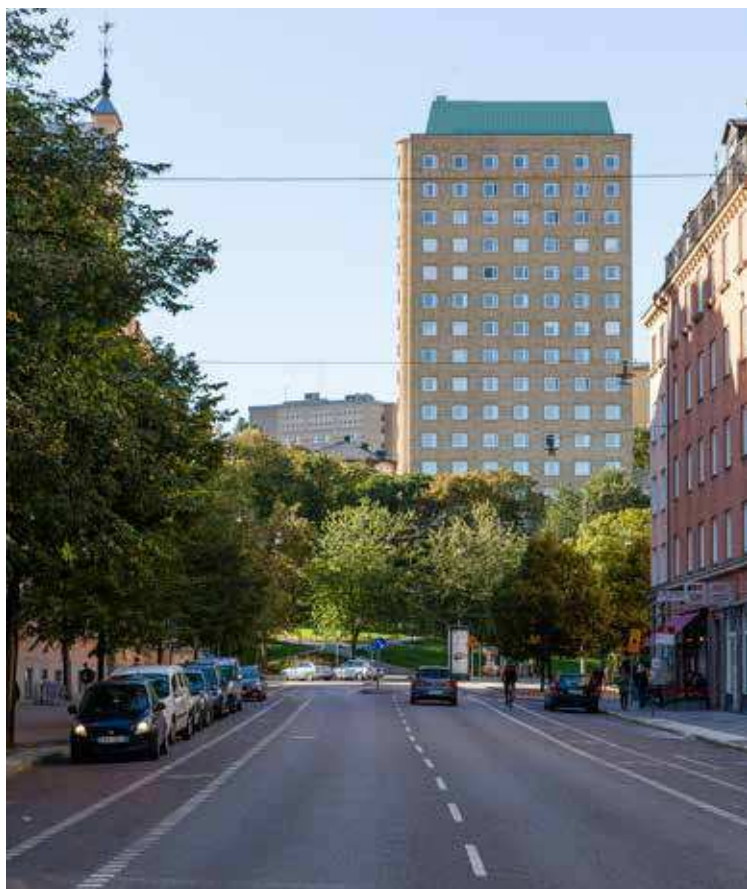
Punkthuset Glaven 8 och Kvinnohuset är båda fondmotiv från Fleminggatan. De utgör viktiga referenspunkter både inom och utanför området. Byggnadernas välgestaltade och välbevarade exteriörer från 1950- respektive 1940-talet gör dem till kvalitativa inslag i stadsbilden. **Siktlinje: 11.** ME SSM_10010288
