Stora Sköndal - Kulturmiljöanalys

2015-09-16
Reviderad 2019-01-09

Beställare:
Stiftelsen Stora Sköndal genom Christen von Essen, fastighetschef
på stiftelsen och Jens Nilheim, projektledare på Ebab

Arbetsgrupp på Nyréns:
Marcus Ängeby, byggnadsantikvarie (uppdragsansvarig)
Nico van Gelderen, landskapsarkitekt
Saga Axberg Svensson, landskapsarkitektpraktikant
Anna Birath, byggnadsantikvarie

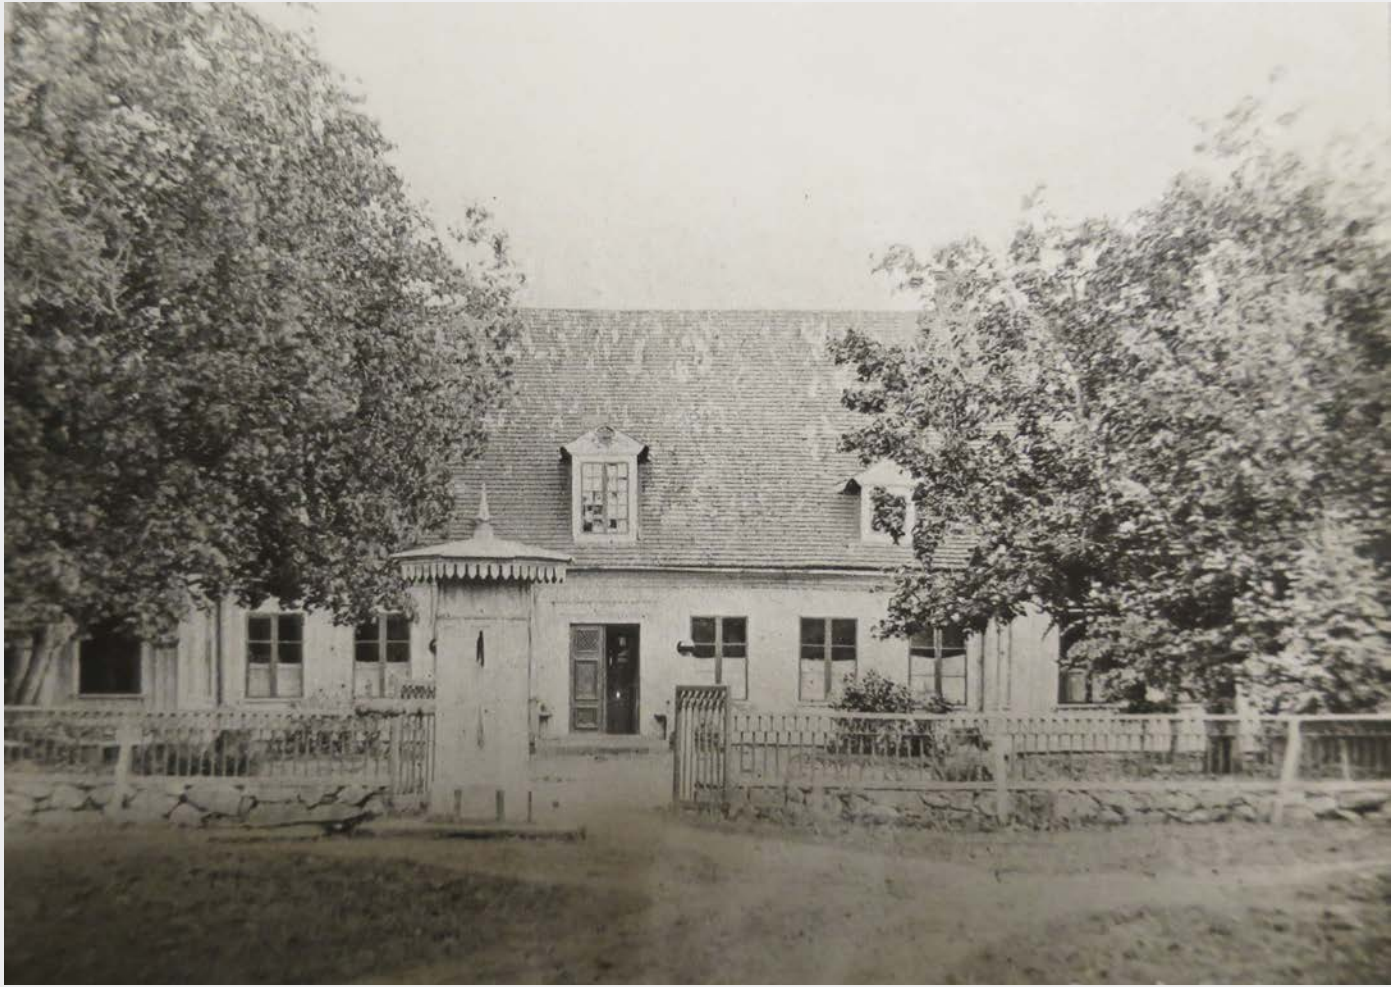
1 Fotografi av säteriets mangårdsbyggnads norra fasad, taget i samband med Svenska Diakonsällskapet flytt till gården 1905. Diakonsällskapet har, vid fototillfället, ännu inte hunnit renovera byggnaden.

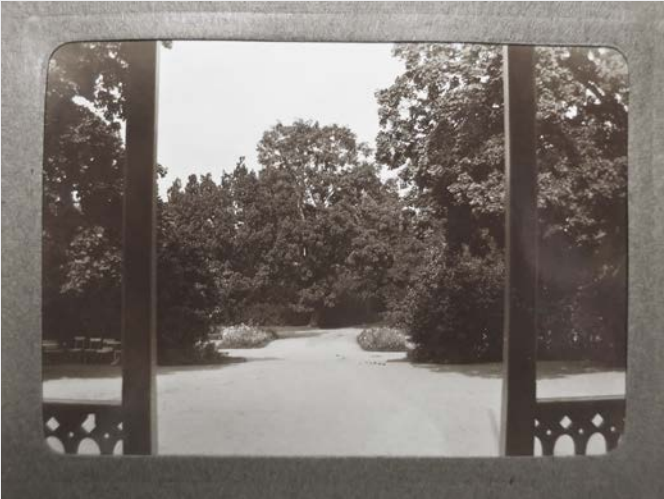
4 Fotografi från första hälften av 1900-talet som visar Sköndalsvägens mynning i gårdsplanen norr om mangårdsbyggnaden. Den lilla verandan lät diakonsällskapet bygga vid huvudentrén efter övertagandet av gården. Det storvuxna trädet i bildens mitt finns kvar än i dag. Miljön i övrigt omgestaltades från 1949.

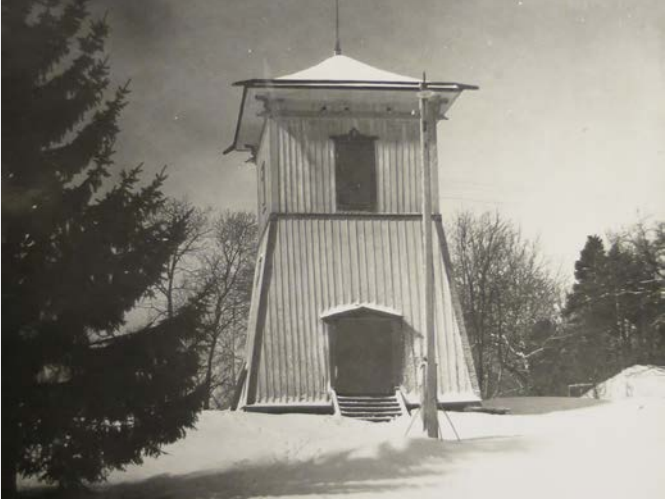
5 Magasinistornet som kan ha uppförts på 1700-talet. Det revs 1949.

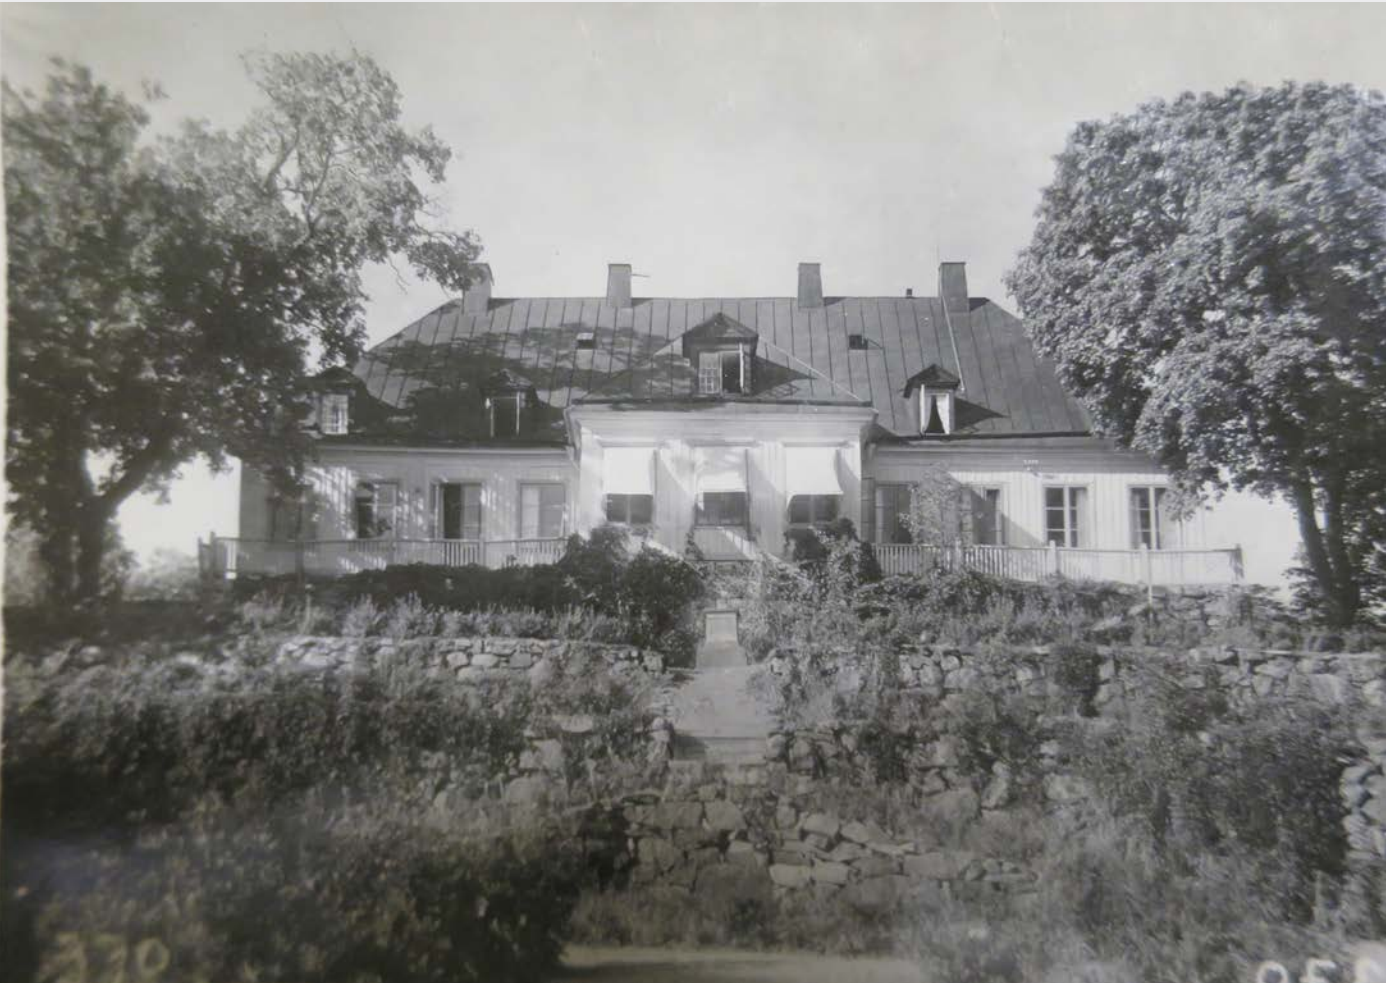
1 Fotografi taget på mangårdsbyggnaden någon gång under första hälften av 1900-talet. Terrasserna var från 1600-talet. På mellanterrassen står ett solur. De två nedre terrasserna gjordes om på 1960-talet och soluret fick en ny placering närmare Drevviken.

På 1960-talet revs de två nedre stödmurarna med trappor. Under ledning av trädgårdsarkitekten Ulla Bodorff uppfördes stödmurar i spräckt granit. En stor öppen gräsyta iordningställdes mellan terrasserna och vattnet. Två parallella gångar anlades på var sida om gräsytan. Solvisaren flyttades samtidigt från den mellersta terrassen ner till gräsytan mitt.

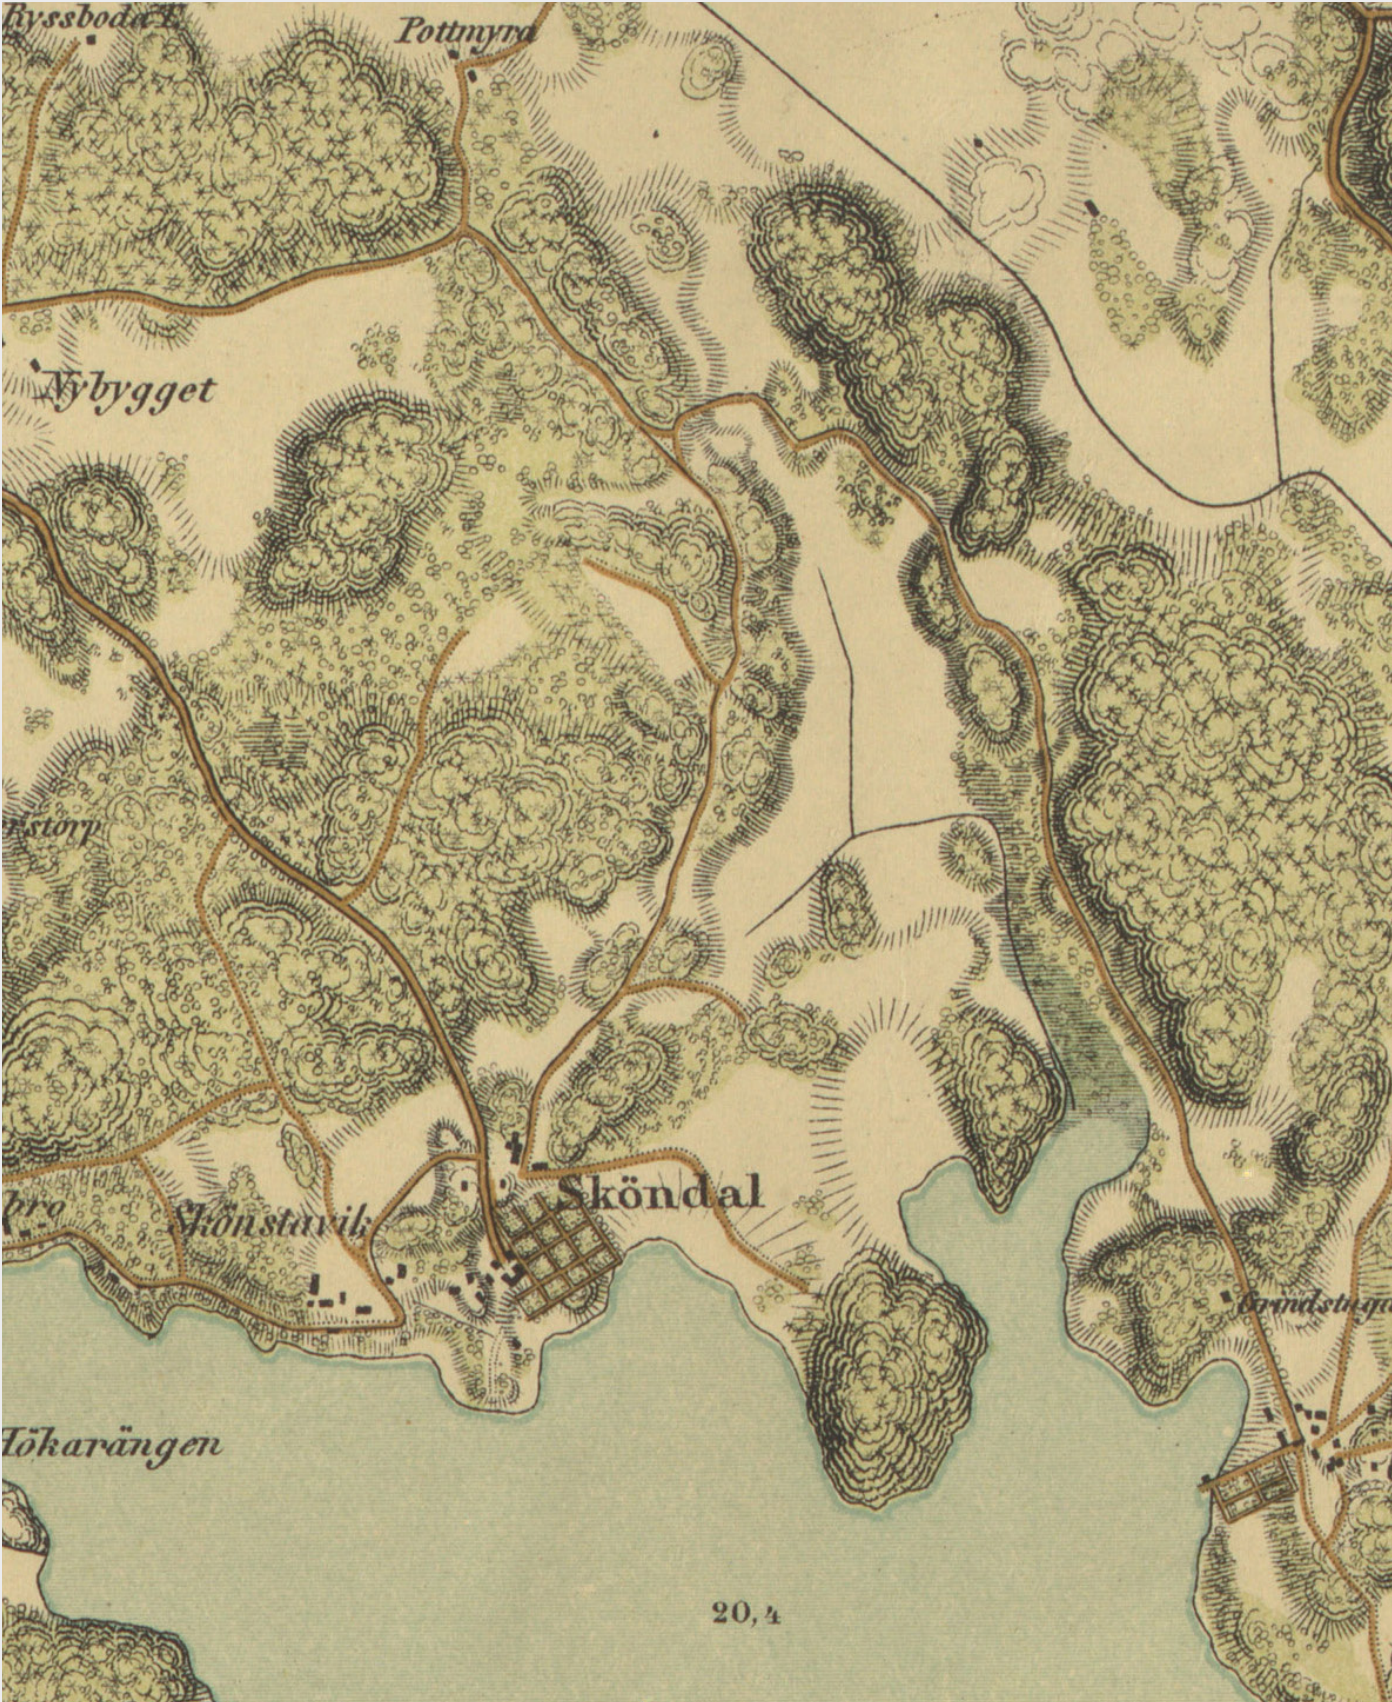
3 Utdrag från en topografisk karta från 1861 (uppmätt 1849, översedd 1891) som visar Säteriet Stora Sköndals ägor. Gården med sin i rutnätskvarter indelade trädgård syns vid Drevvikens norra strand, i bildens nedre halva. Väster om Stora Sköndal fanns ytterligare gårdar: Skönstavik, Sköndalsbro och Hökarängen.

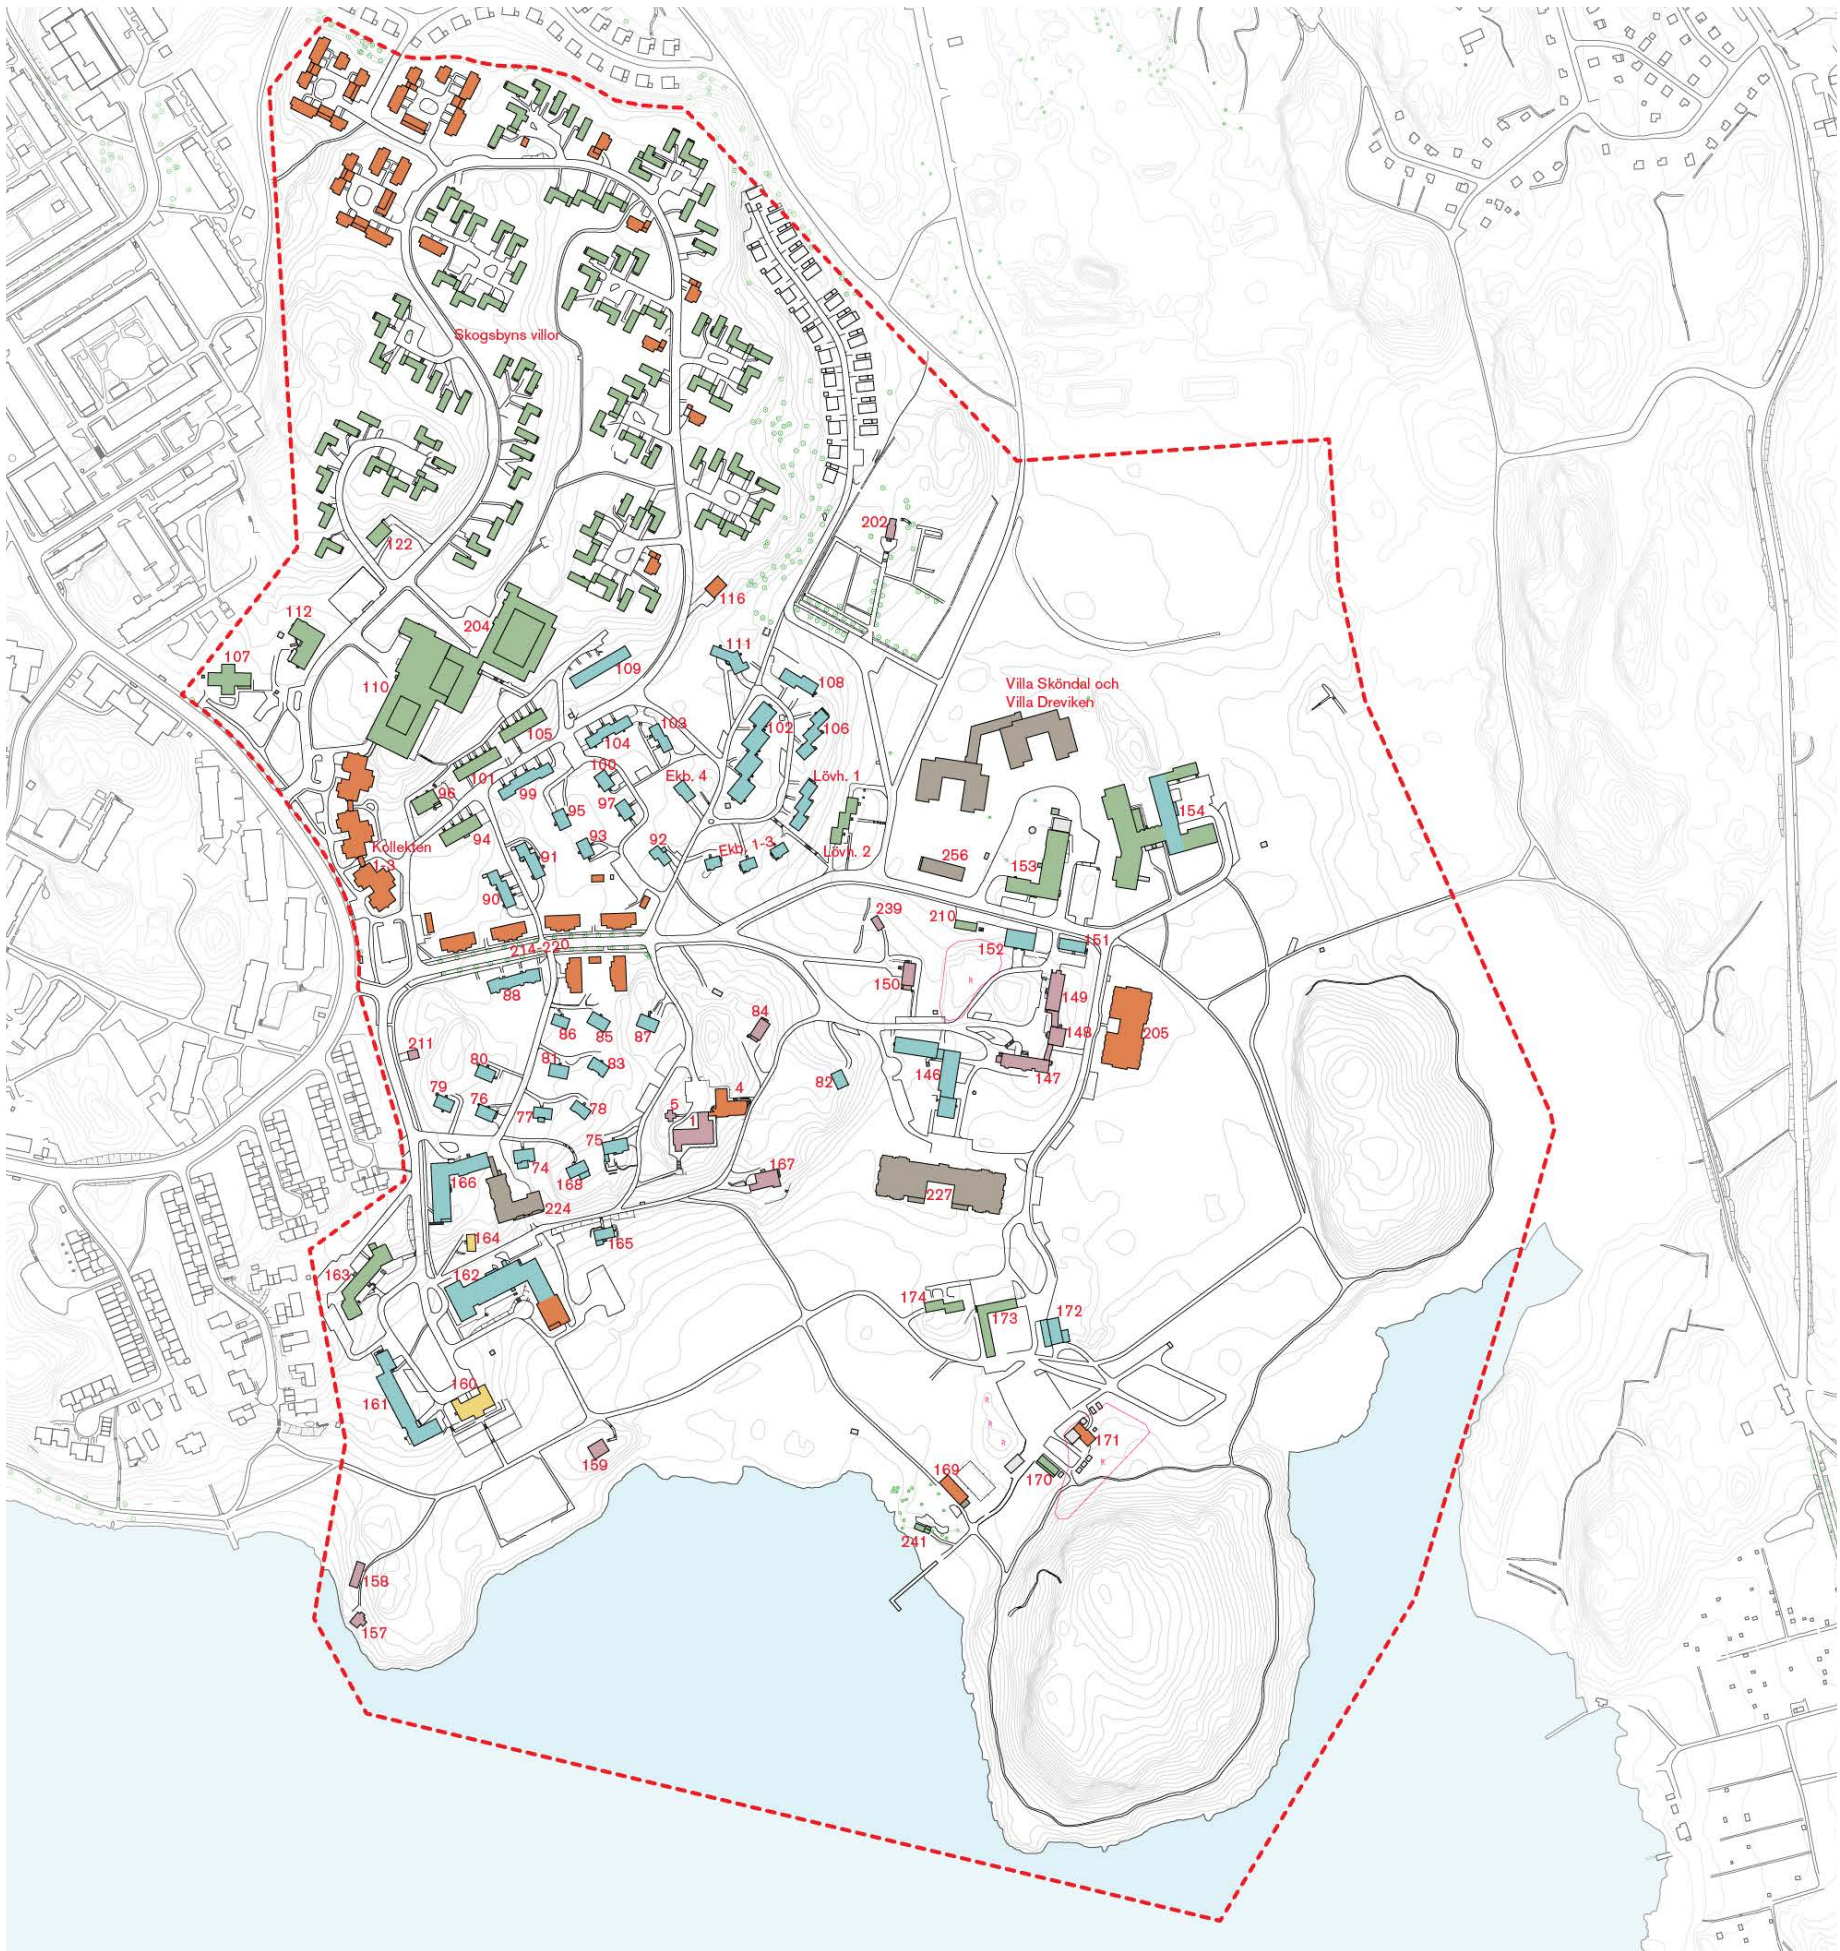
Byggnader uppförda under 16- och 1700-talet
	Byggnader uppförda 1900-1940
	Byggnader uppförda 1940-1960
	Byggnader uppförda 1960-1980
	Byggnader uppförda 1980-2000
	Byggnader uppförda efter 2000

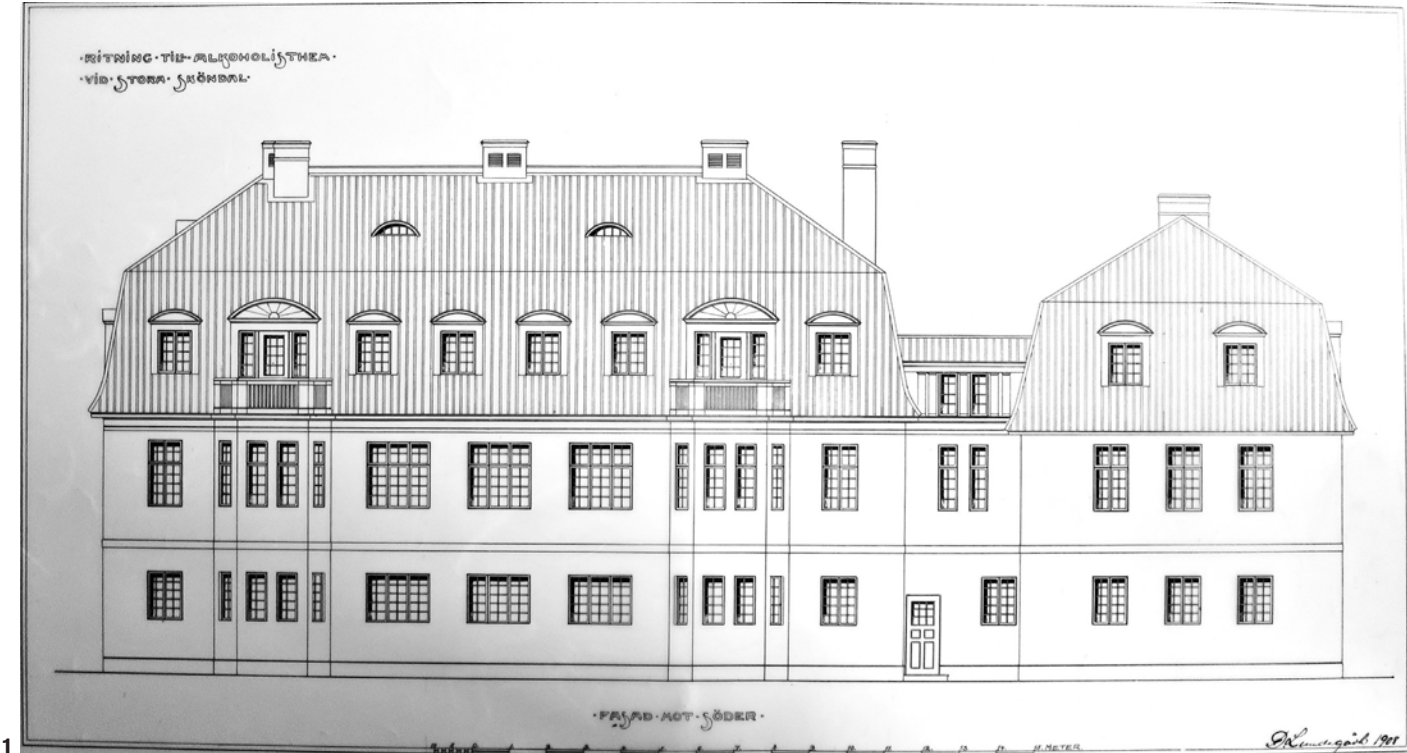
1 Ritning på Bergas södra fasad, framställd av arkitekt David Lundegård inför byggnadens uppförande 1908. Byggnadens ursprungsritningar finns som kopior i ett ritningsarkiv i byggnad 153 i Stora Sköndal. Jämför ritningen ovan med bygglovet från 1953 på motsatt sida, som är mer likt dagens situation.

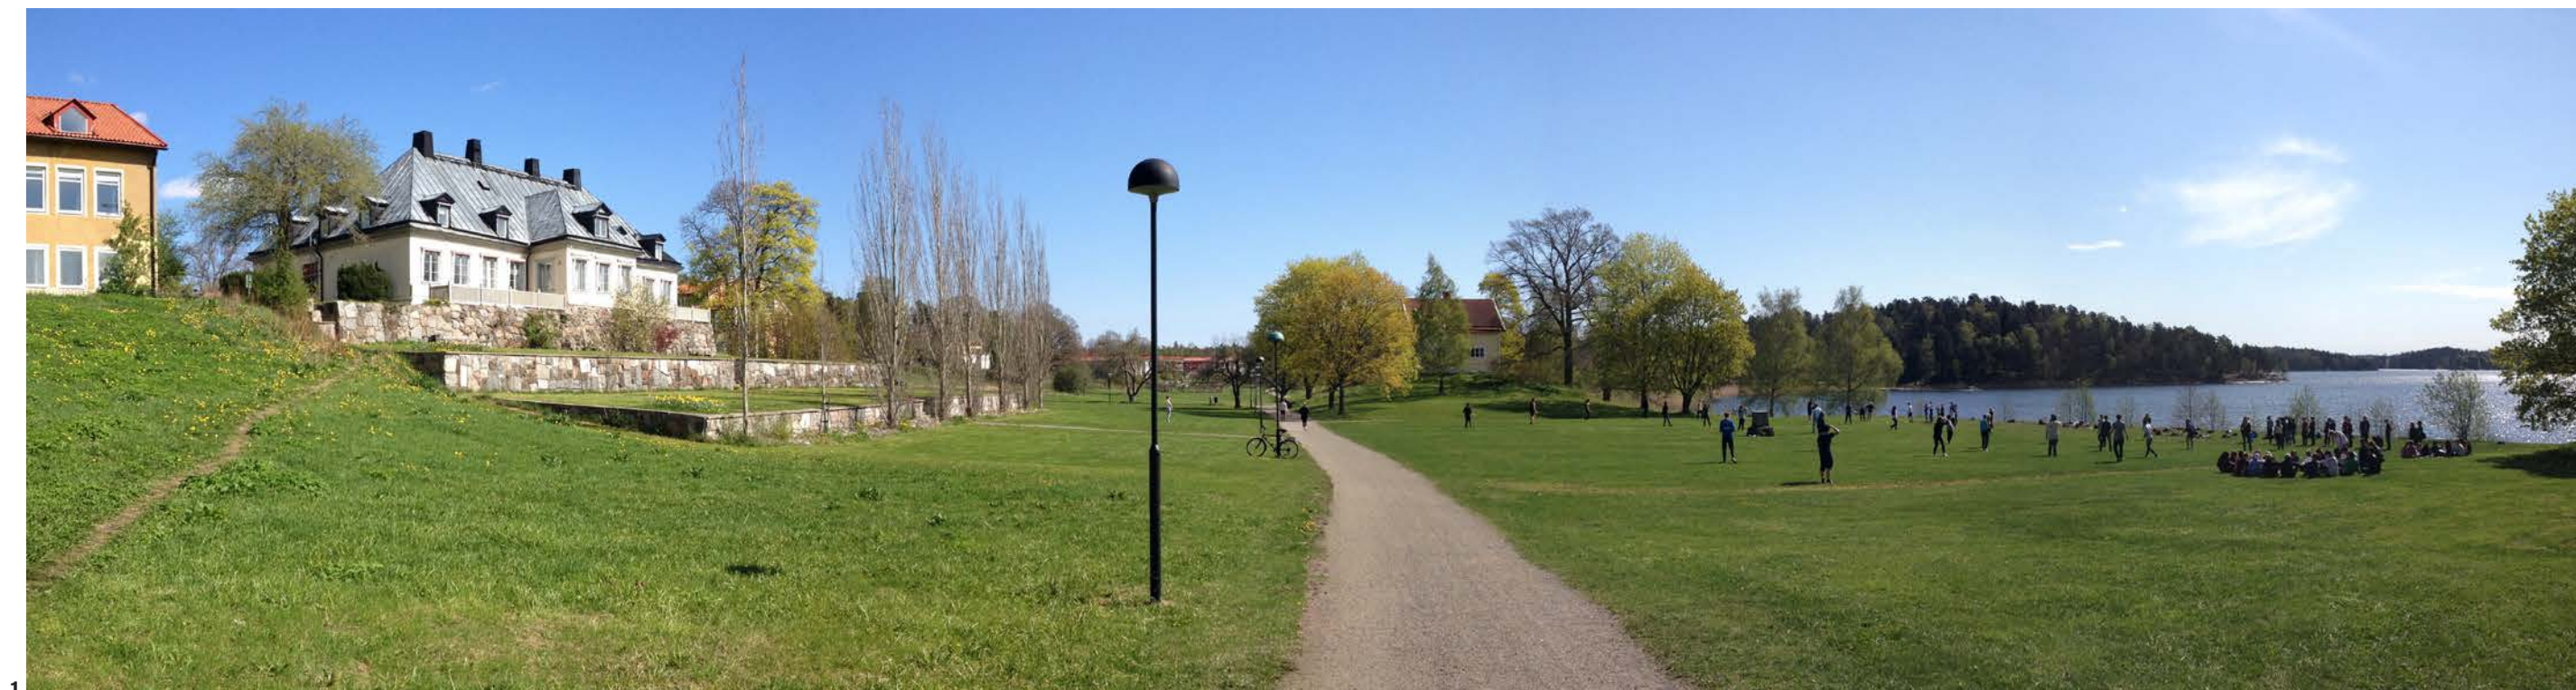
1 Den västra delen av den öppna strandzonen. Botvidsgården och mangårdsbyggnaden med dess terrasser syns till vänster i bild. På mitten av gräsyten, som skapades på 1960-talet, står solurets sandstenspedistal vilken tidigare stod på den mellersta terrassen. I mitten syns Orgelvillan (f.d. Villa Kullen) och till höger syns Drevviken och Talludden.
