BERGSGRUVAN STÖRRE 9, SÖDERMALM

KONSEKVENSBESKRIVNING KULTURMILJÖ

2019-09-10

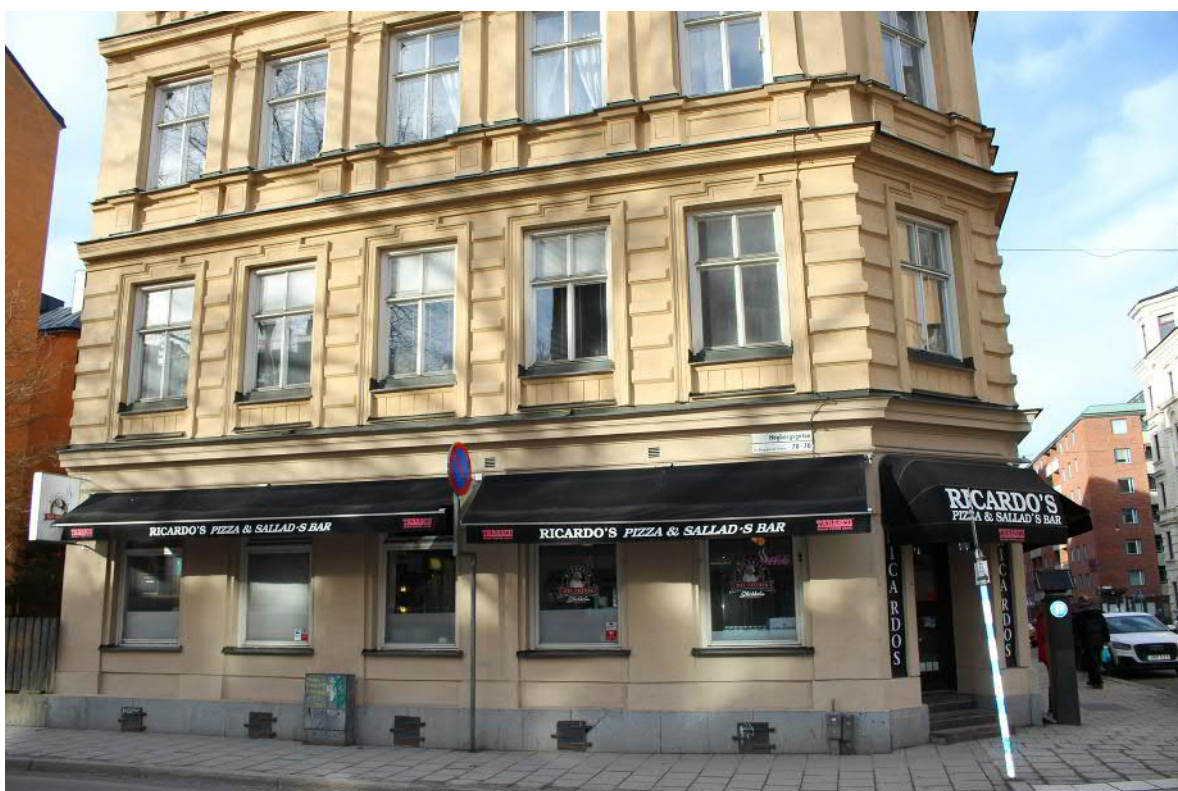
Entréväningens ursprungliga putsrelief har förenklats vid tidigare fasadrenoveringar. Samtliga fönster är utbytta, sannolikt på 1970-talet.

Entrévåningen har delvis förändrad ursprungskaraktär med utbytta fönster och glasade bruna aluminiumportar sannolikt tillkomna på 1970-talet. Nybyggnadsritningar från 1884 redovisar en mer utsmyckad entrévåning i form av reliefer under fönster. Sannolikt förenklades entrévåningens fasad i samband med fasadrenoveringen på 1970-talet.

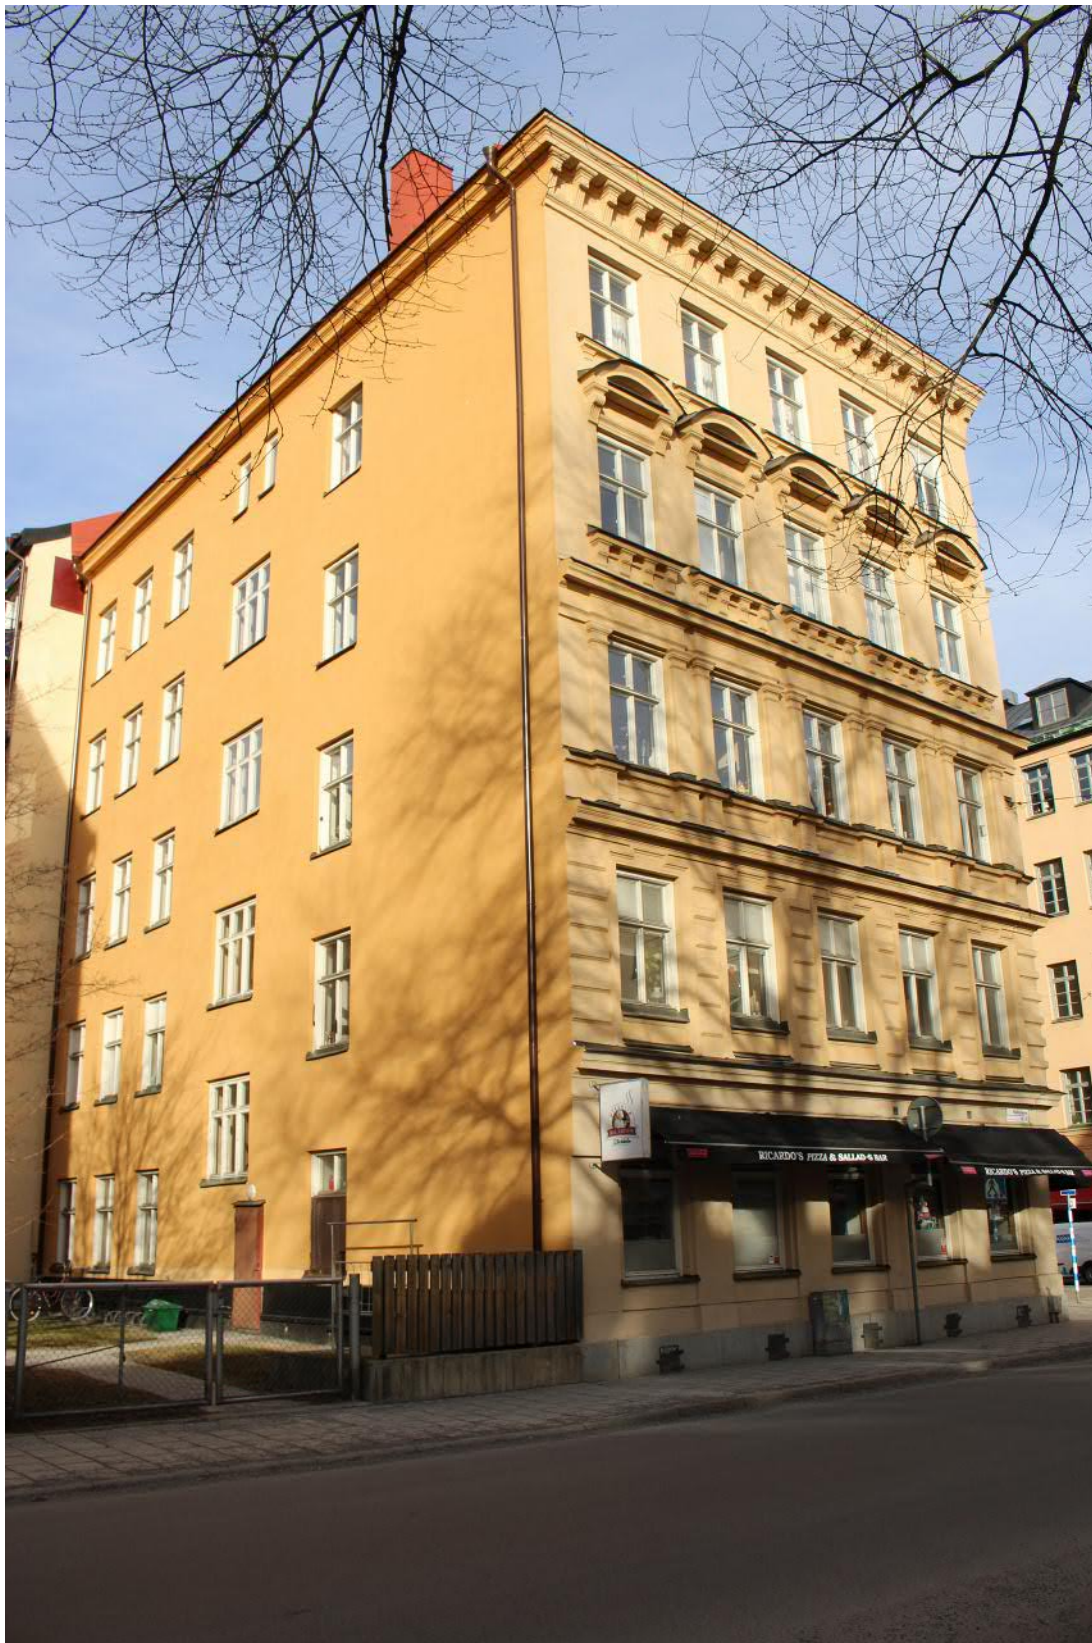
Gårdsfasaden är i kontrast till gatusidans plastiska fasad helt slät. Den flygelbyggnad som planerades från början är sannolikt orsaken till varför den delen av fasaden gjordes fri från fönster.

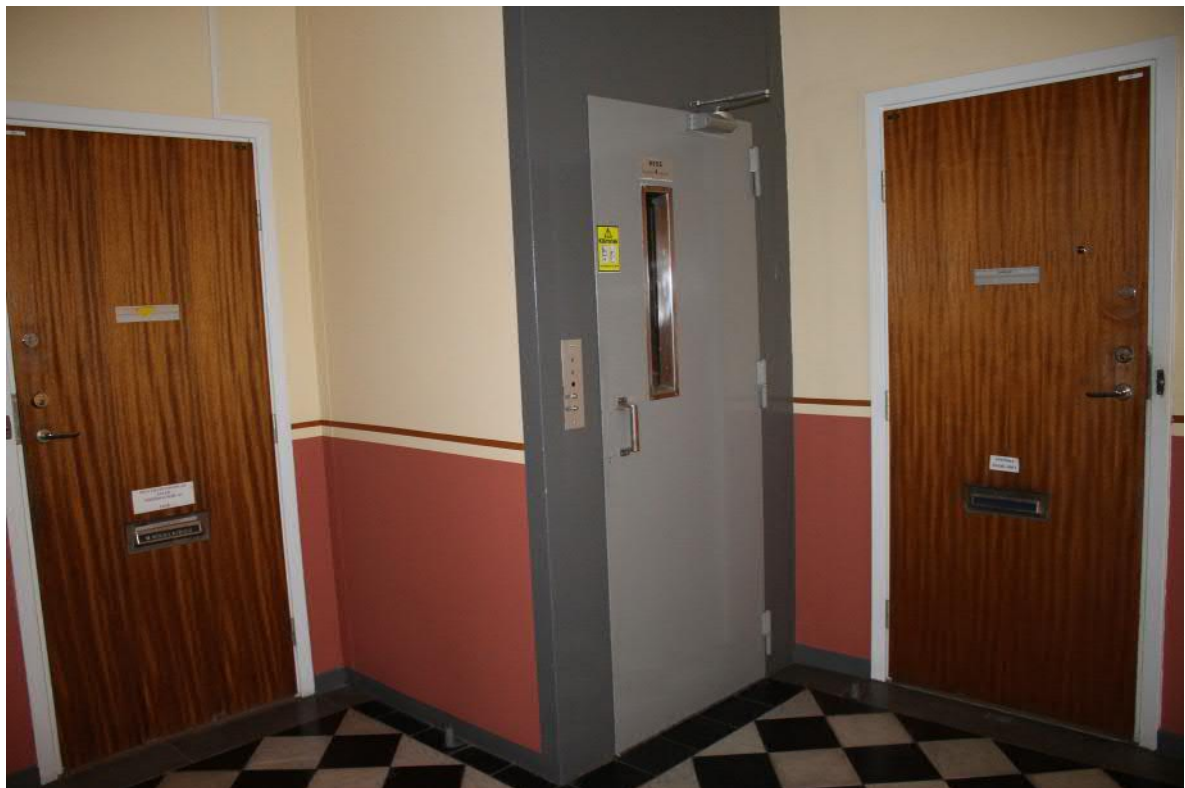
I Trapphusplanen finns ursprungligt rutigt stengolv med fris. Tamburöddörrar är utbytta till fanérklädda dörrar med enkla, släta dörrfoder, sannolikt på 1960-70-tal. Hissen installerades på 1970-talet.

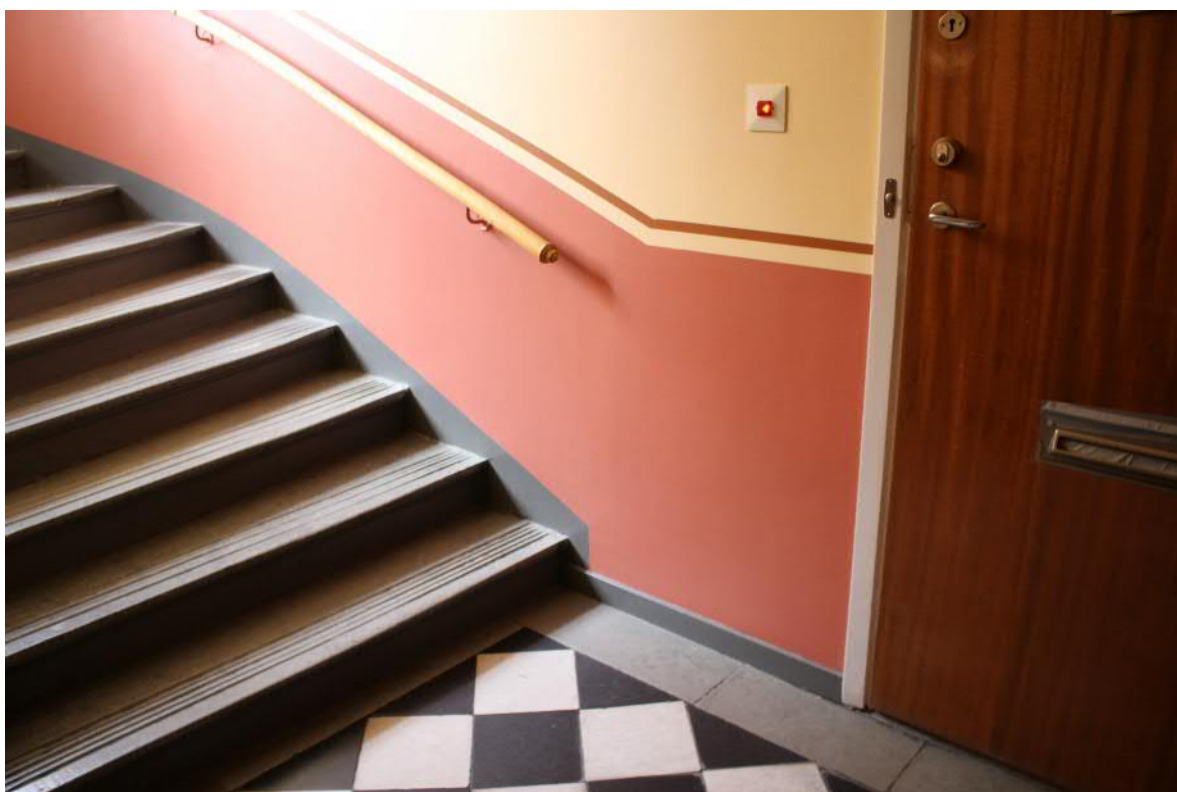
Trappa i övre våningsplan har trappsteg i räfflad kalksten.

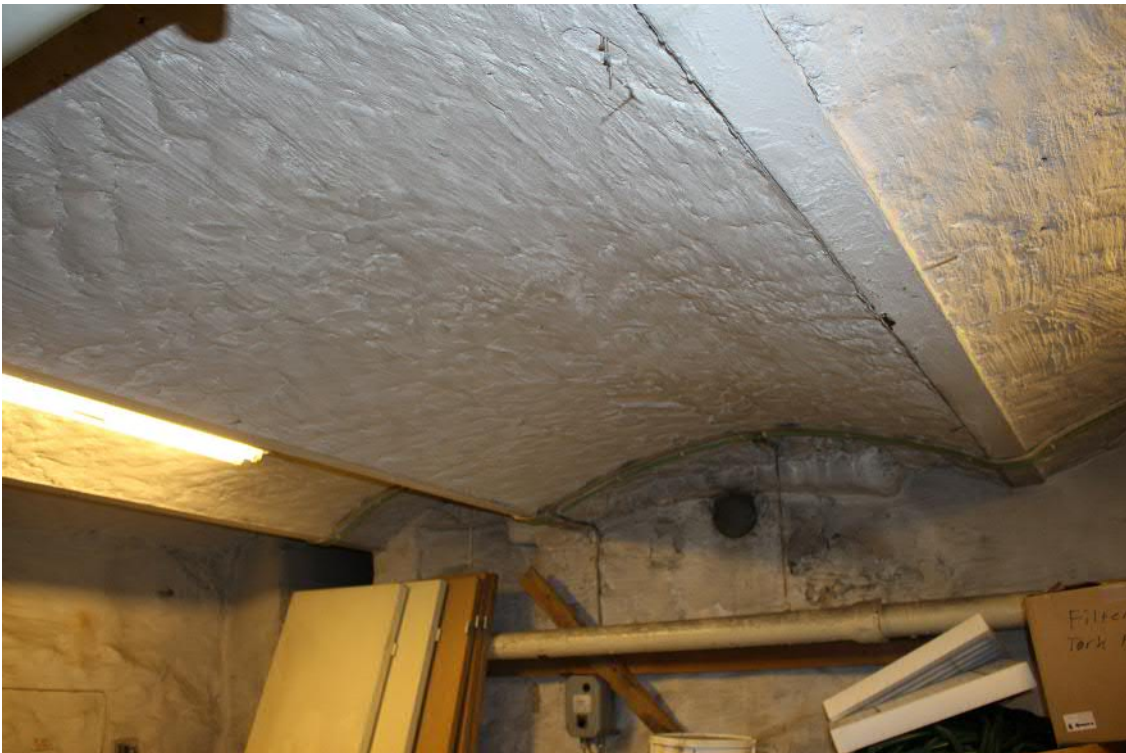
Källarvalv.

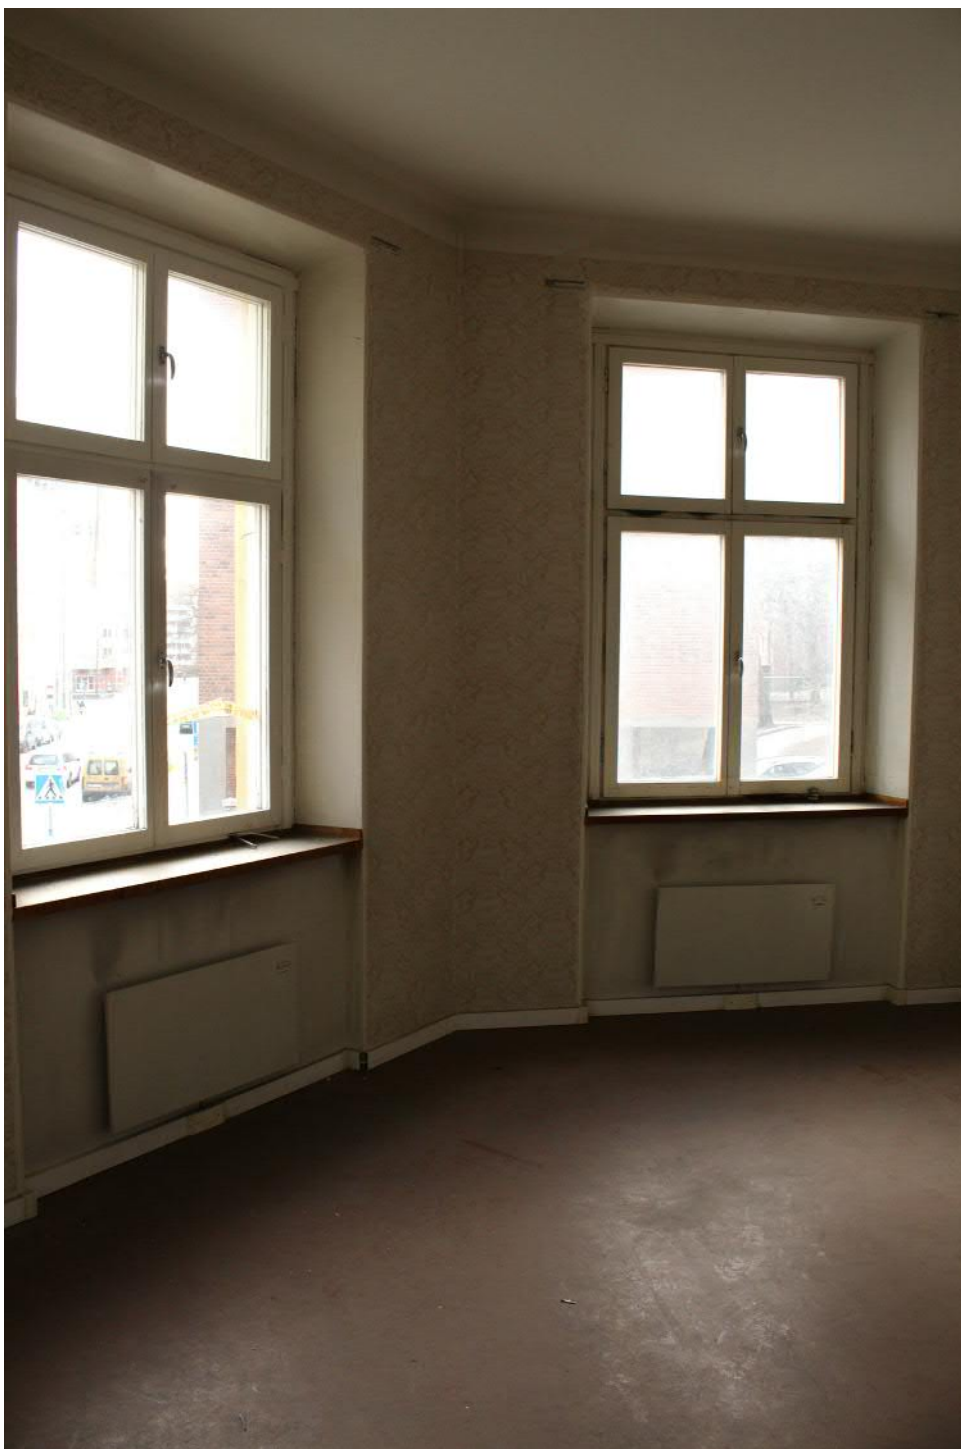
Hörnlägenhet. Alla ursprungliga snickerier och stuckaturer är utrivna.

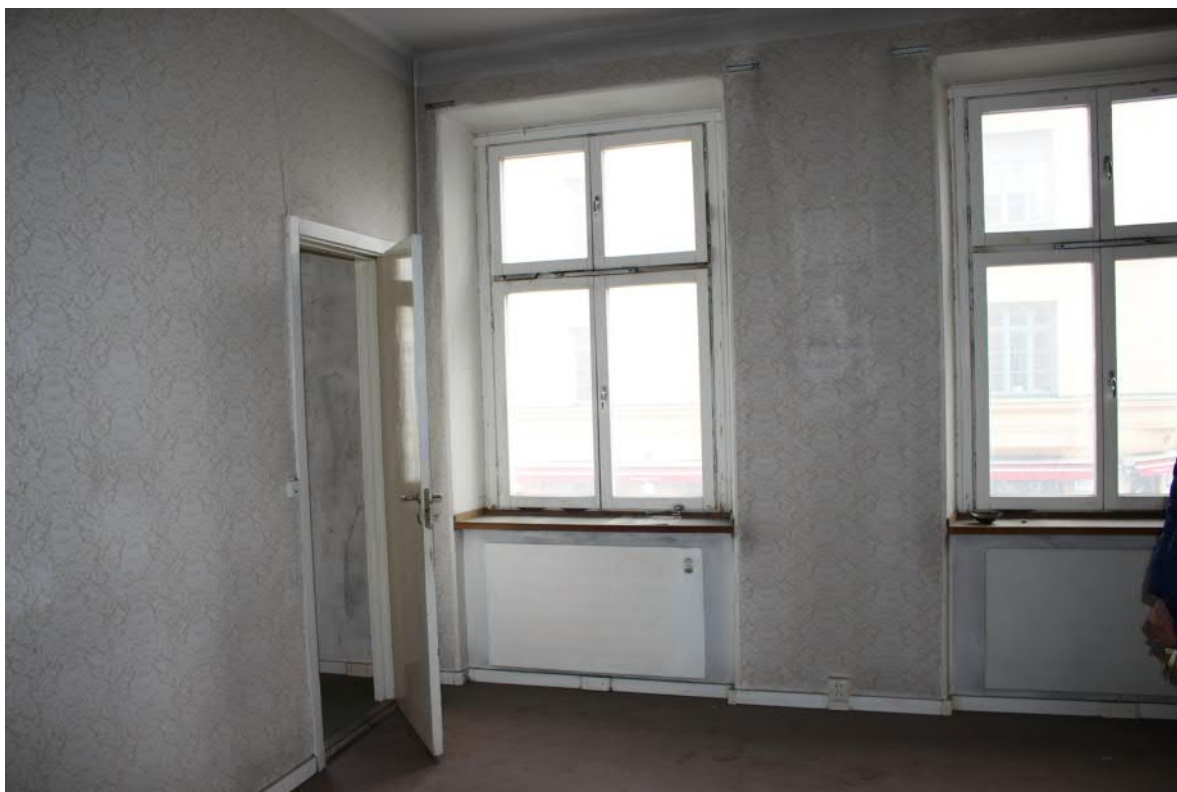
Lägenhet mot Timmermansgatan. Fönster, fönsterbänkar, dörrar, lister, ytskikt och elradiatorer är från 1970-talet

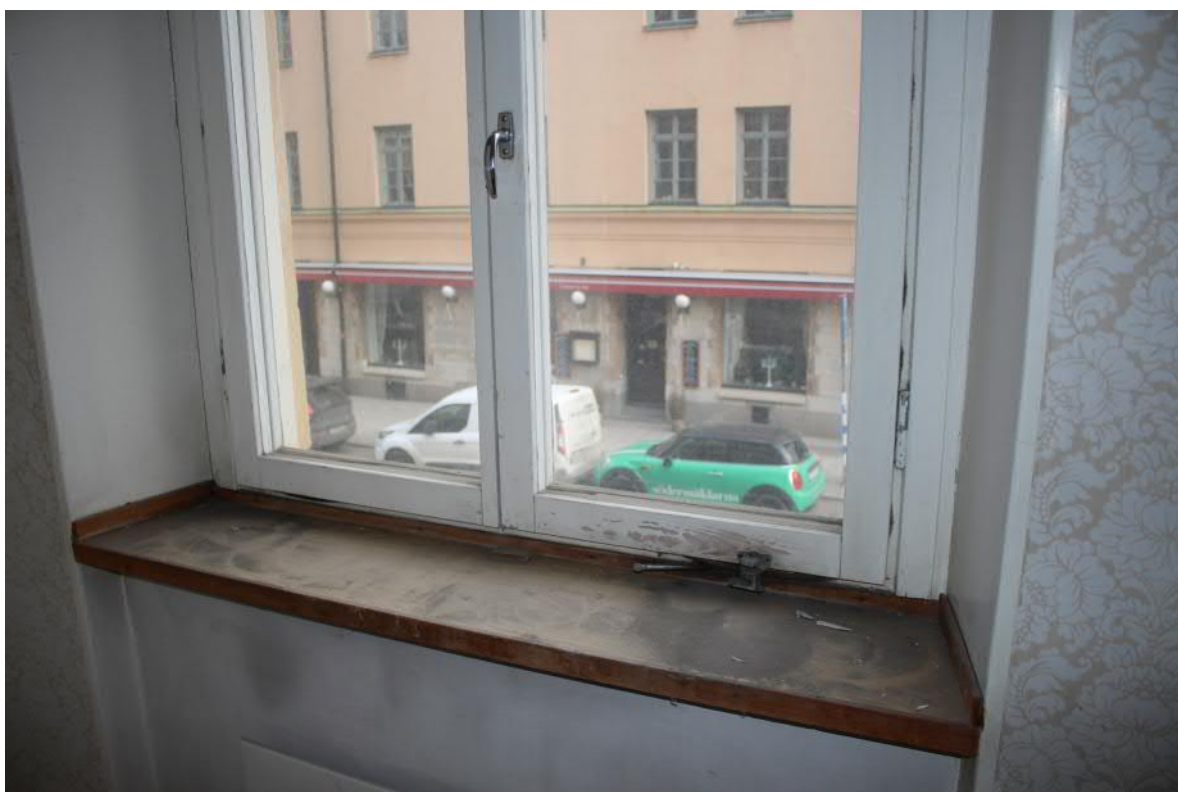
Sekundärt träfönster och beslagning. Fönsterbänkar är inklädda i träfanér.

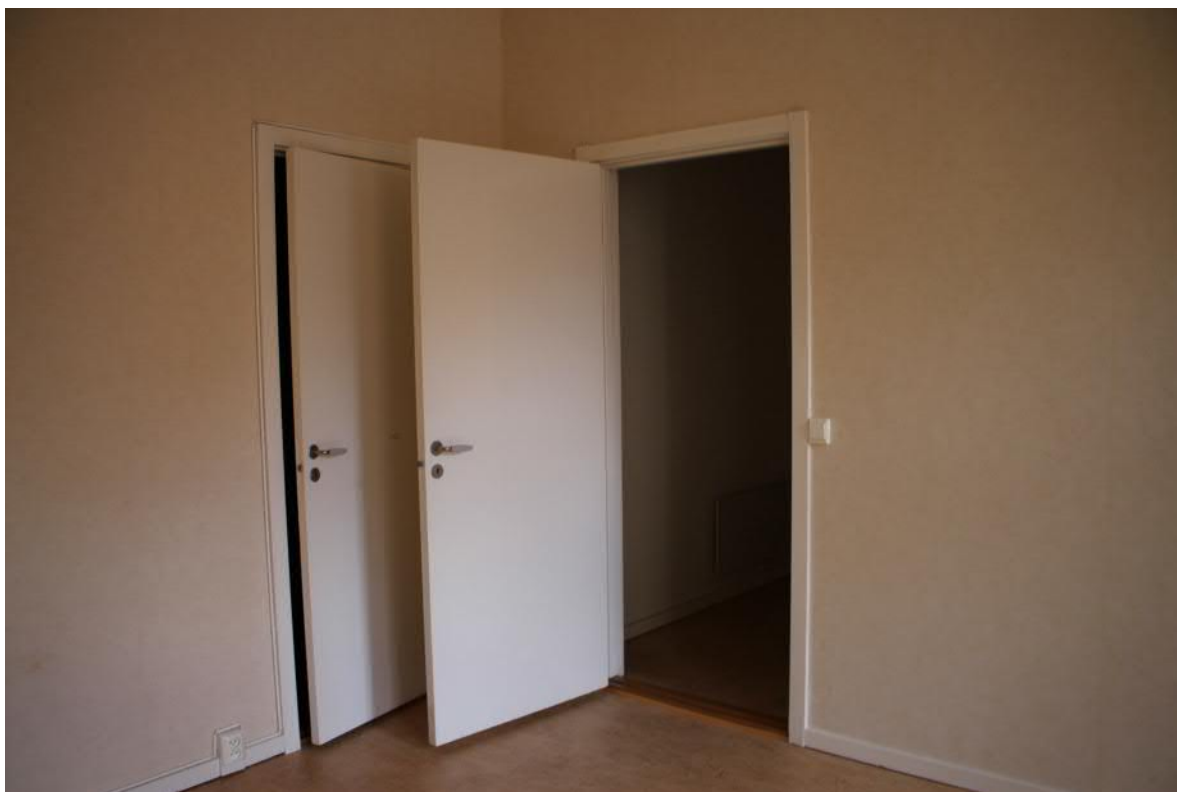
Golvsocklar, dörrfoder och släta dörrblad från 1970-talet.

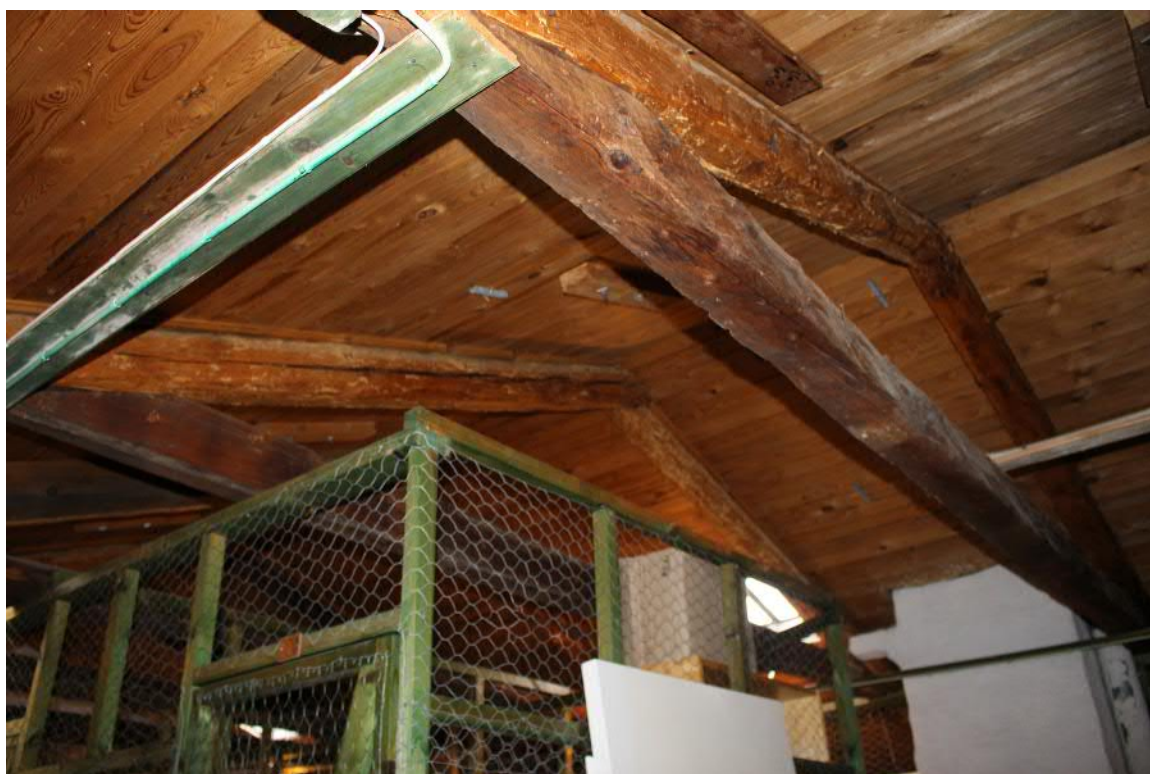
Takstol och takpanel är exponerad på vinden.

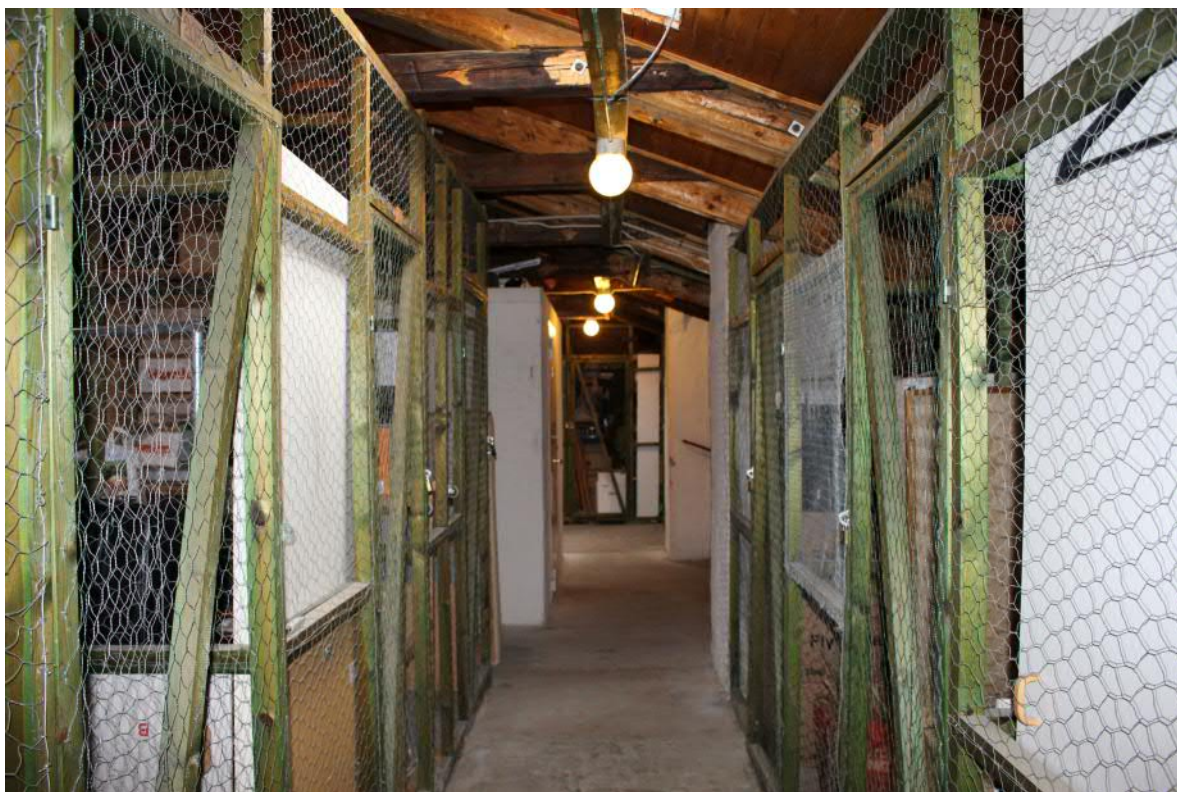
Enkla vindsförråd uppbyggda med träramar med hönsnätsgaller.

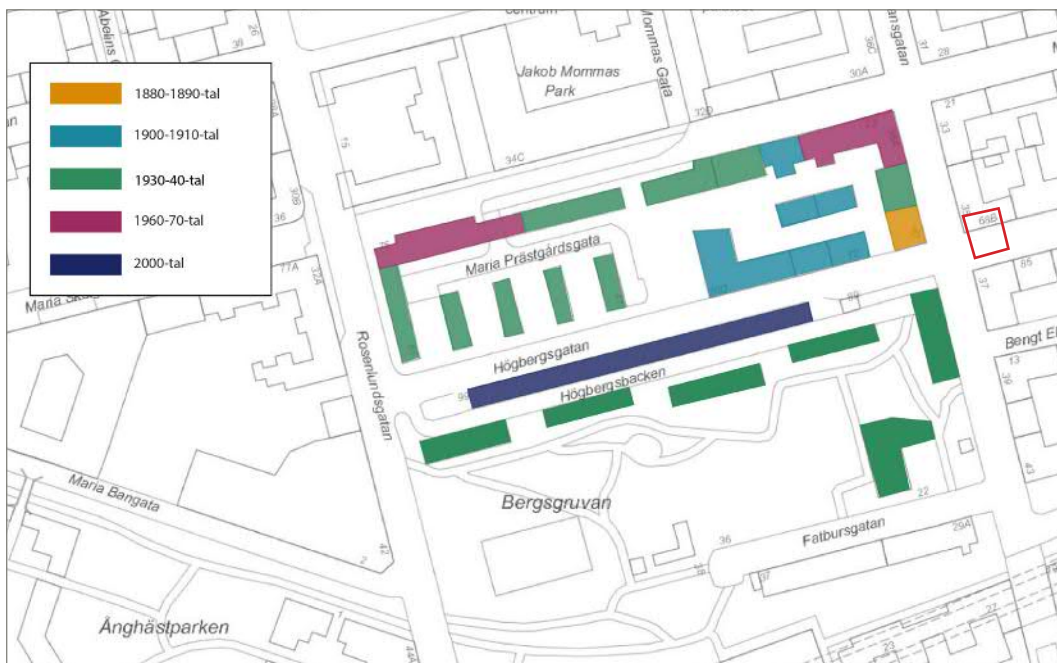
Illustration som visar årsringarna för bebyggelsen i kvarteret Bergsgruvan större och mindre. Aktuell fastighet markerad med röd linje. Illustration: Tyréns 2019. .

Inom kvarteret finns bebyggelse från olika tidsepoker, från 1880-tal till och med 1960-tal (se illustration nedan). Samtliga fastigheter är gul- eller grönklassade, undantaget Bergsgruvan Större 52 på nordöstra sidan av kvarteret vid hörnet Timmermansgatan-Maria Prästgårdsgata. Direkt väster om den aktuella fastigheten finns "systerhusen" Bergsgruvan Större 37 och 38 från 1906 uppförda i tidsenlig jugendstil. Även dessa är grönklassade av Stadsmuseet.

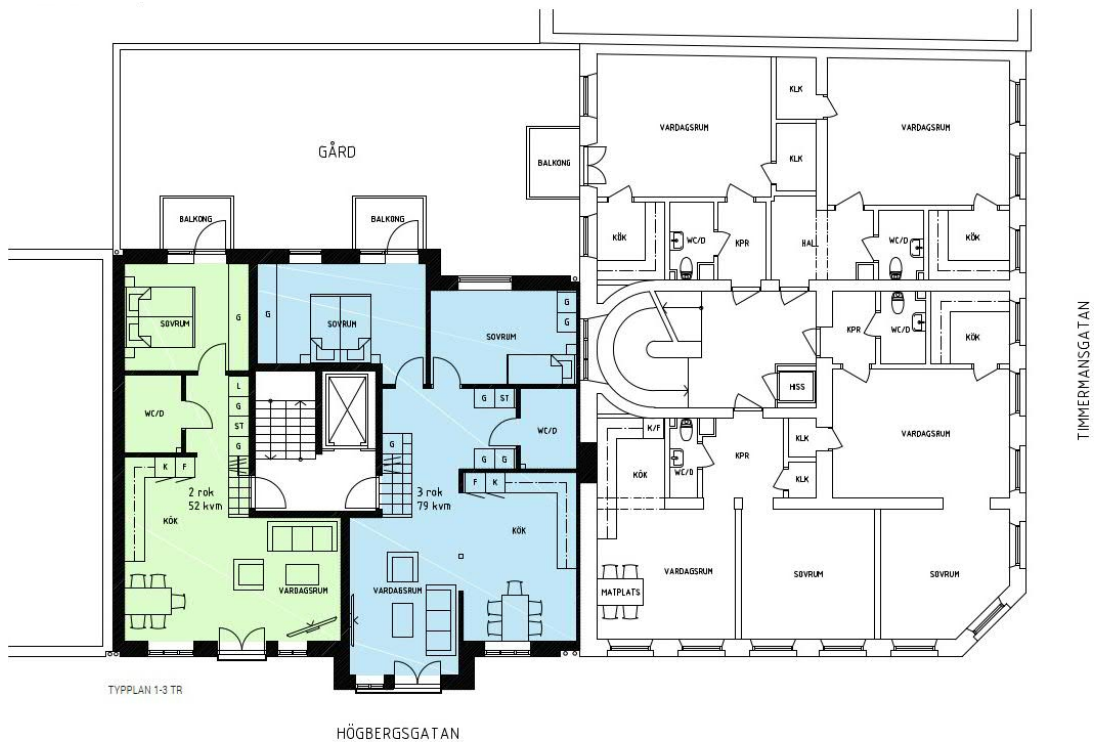
Planlösning, våning 1tr-3tr. Halvorsen-Coast, 2019-08-20.

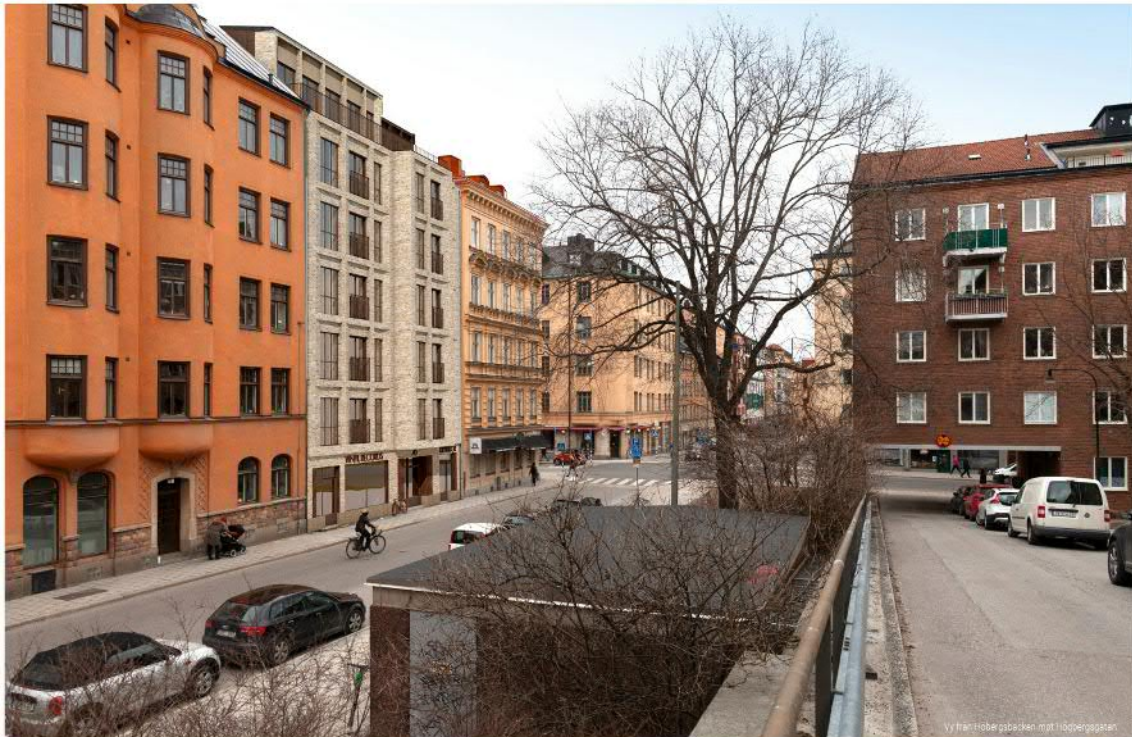
Fotomontage, nybyggnadsförslag, vy från Högborgsbacken mot Högborgsgatan. Halvorsen - Coast, 2019-08-20.

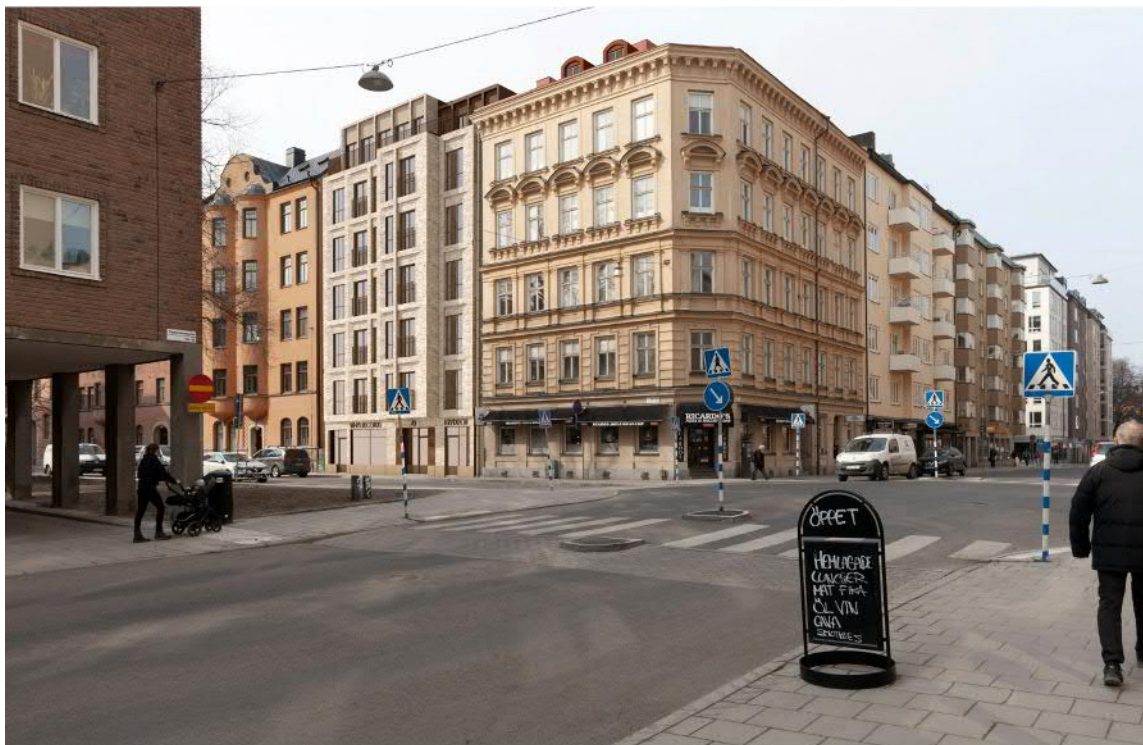
Fotomontage, nybyggnadsförslag, vy från Timmermansgatan mot korsningen Högborgsgatan. Halvorsen - Coast, 2019-08-20

Från Timmermansgatan söderifrån vid korsningen Högbergsgatan blir påverkan på stadsbilden störst då fastigheten och kvarteret Bergsgruvan har ett exponerat läge i det offentliga rummet. Den nya byggnadens terrassvåning avviker från det övriga taklandskapet vilket framträder särskilt tydligt från denna vypunkt. Den nya fasadens gestaltning upplevs i övrigt som förhållandevis återhållsam även om den avviker i sitt arkitektoniska och mer moderna formspråk. Det kraftigt utskjutande burspråket och den regelbundna fasadkompositionen anknyter även till omgivande bebyggelse.

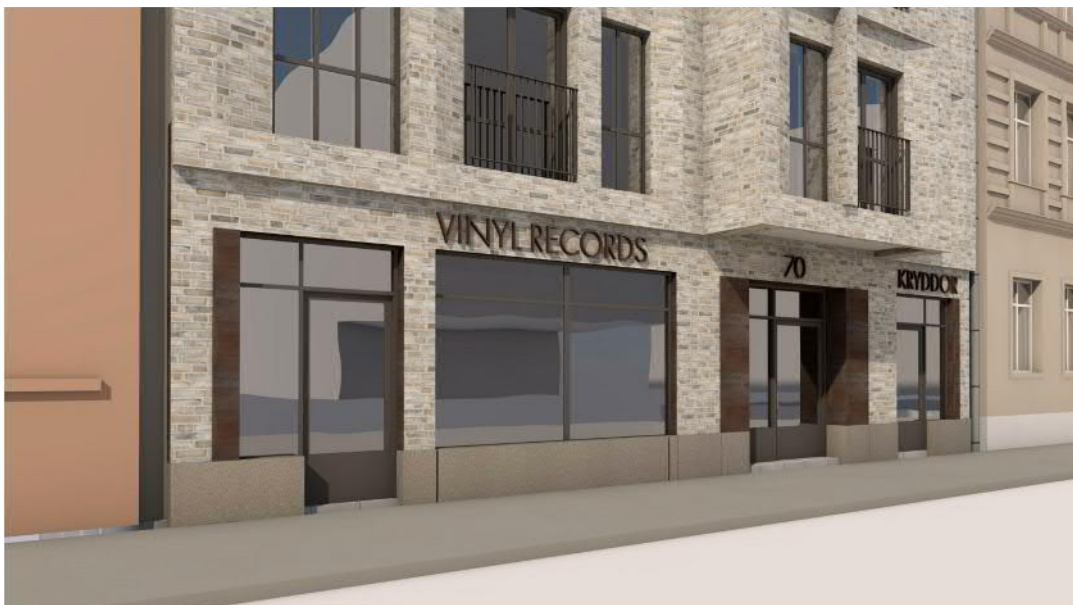
Skiss, sockelvåning och entré. Halvorsen-Coast, 2019-08-20.

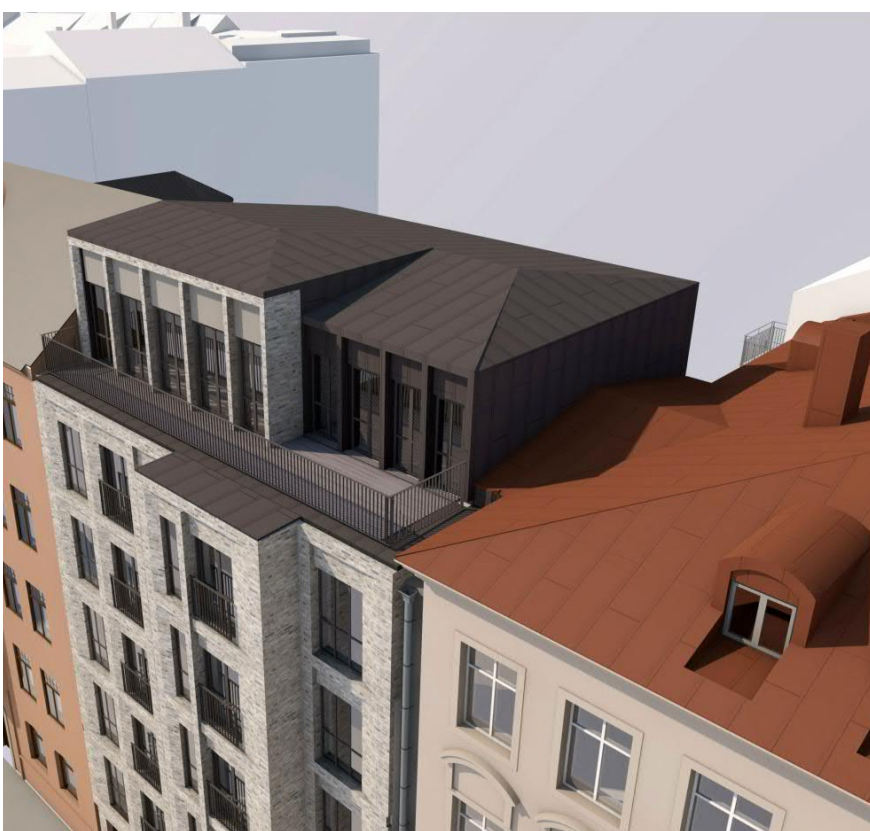
Skiss, terrassvåning och tak. Halvorsen-Coast, 2019-08-20.

Den uppglasade terrassfasaden avviker kraftigt mot de direkt anslutande byggnaderna från sent 1800-tal och tidigt 1900-tal som präglas av oinredda vindsvåningar med obrutna, fönsterfria takfall.
