KULTURMILJÖUTREDNING

GAMLEBO 5 m.fl.
Stureby, Stockholm

Ny detaljplan för Gamlebo 5 m.fl.

Kulturmiljöutredning

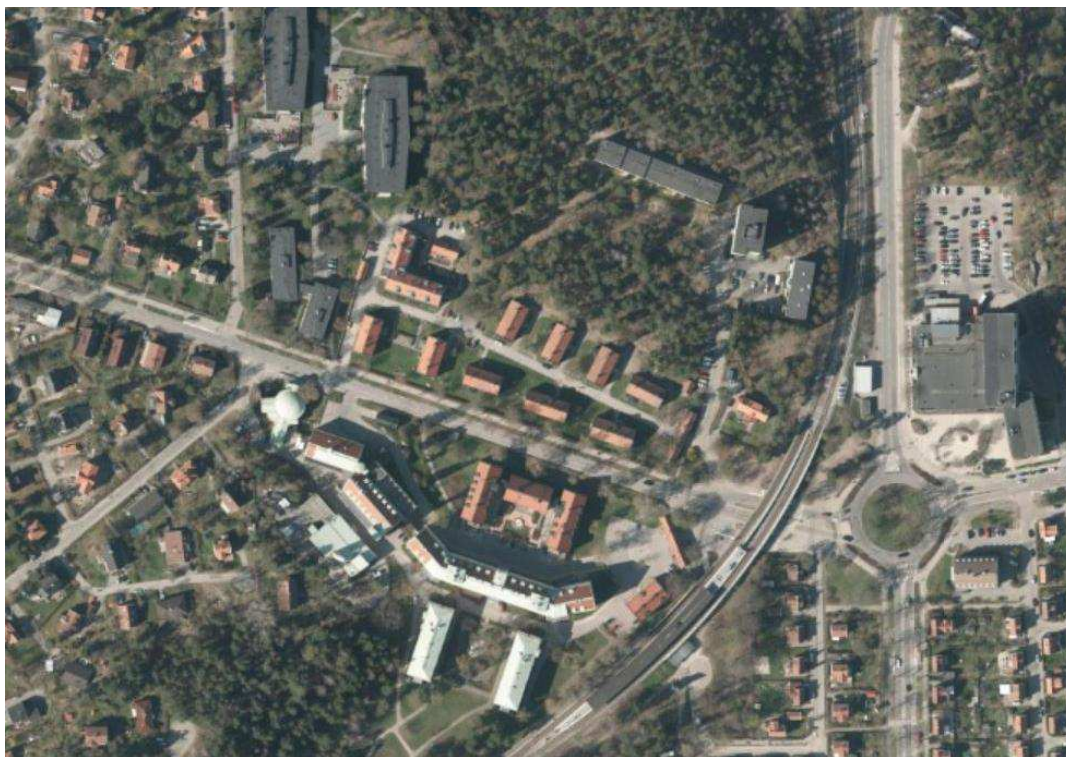
Ortofoto över anläggningen Gamlebo äldreboende och Stureby sjukhus. Foto Stockholm stad

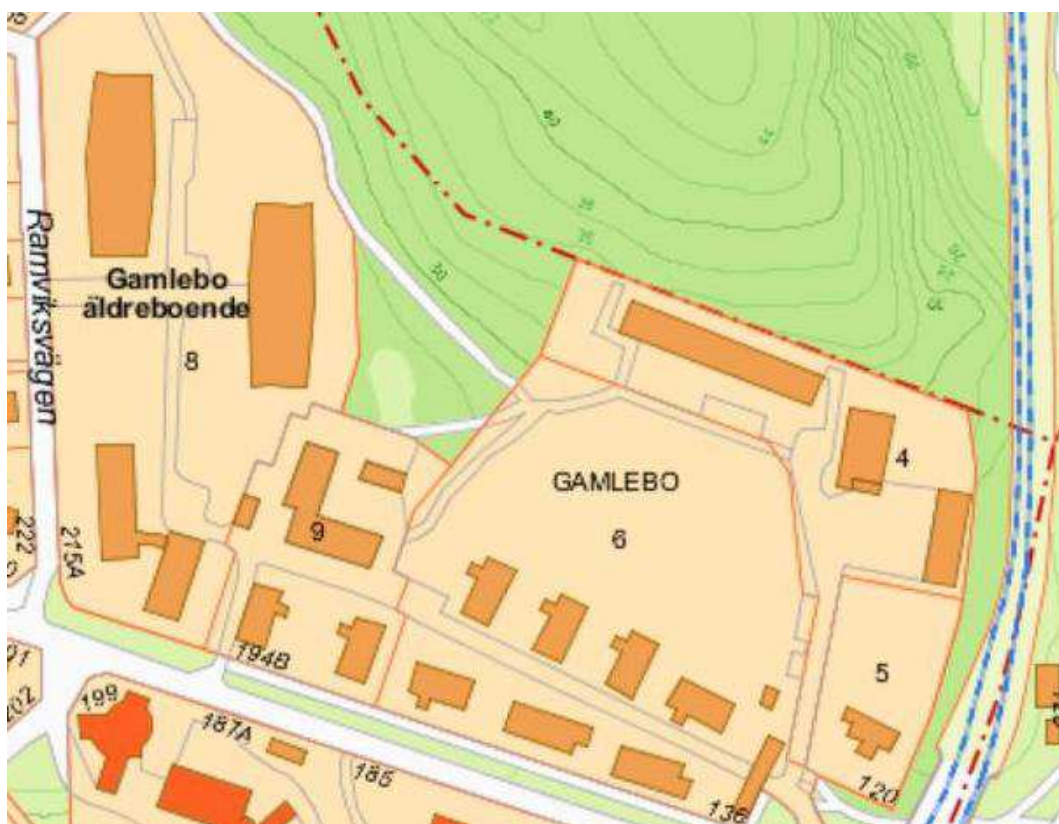
Nuvarande fastighetsindelning. Kartutdrag från Stockholm stad.

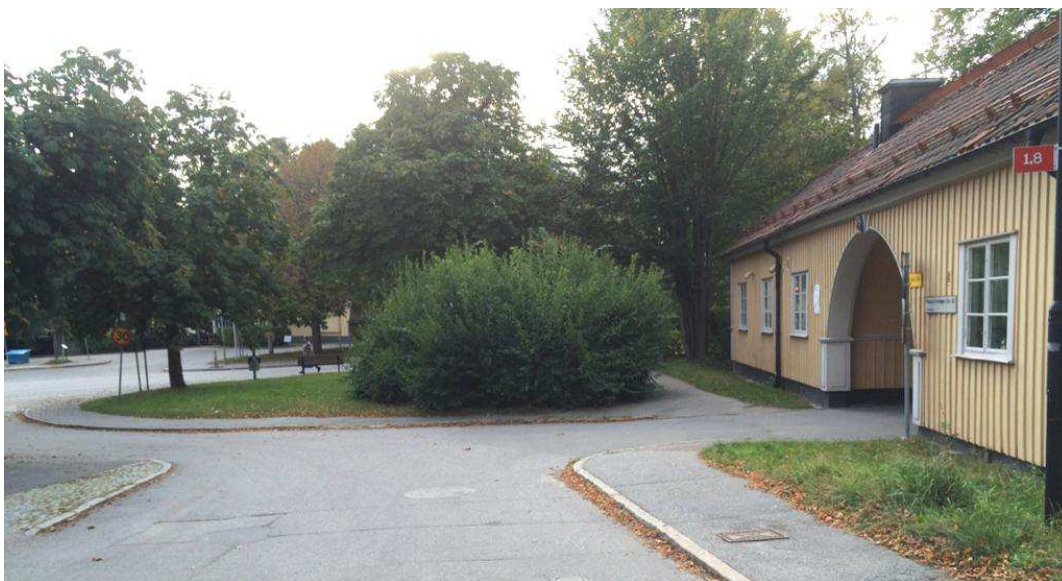
Entréplanen framför den norra grindstugan, sett från norr (överst) och väster (ovan).

Huvudentrén till området ligger på en plats i anslutning till tunnelbanebron vid Svedmyraplan, som i norr avgränsas av villan Sysslomansbostaden med tillhörande trädgård och grönyta samt grindstugorna mot infartsvägarna till Gammelbyns ålderdomshem och Stureby sjukhem i väst respektive söder. Grindstugorna är i tjugotals klassicistisk stil och har en liknande utformning i en våning med locklistpanel, tegeltak och en genomgående portal som utgör ingången mot områdenas respektive huvudgator.

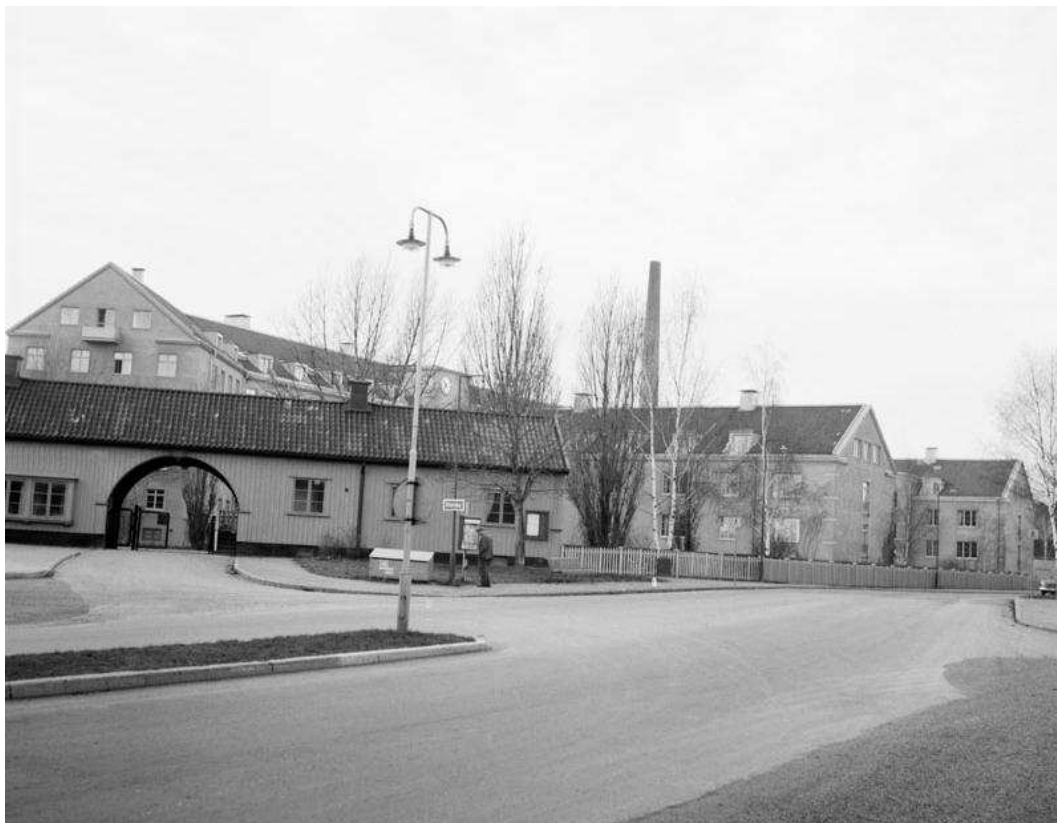
Den södra grindstugan som utgör entrén till Stureby sjukhem. Bilden är tagen 1954. Denna äldre bild är tagen innan träd hunnit växa till sig och illustrerar området bra. Från Stockholmskällan

Mitt emot Gammelbyn på andra sidan Tussmötevägen ligger Stureby sjukhem, med den stora vårdhemsbyggnaden för kroniskt sjuka placerad i områdets mittparti. Byggnadens huvudparti ligger i ost/västlig riktning med flyglarna svängda mot nordost respektive nordväst. Väster om byggnaden i flygelns förlängning ligger köksbyggnaden, tvättbyggnaden, samlingssalen och kapellbyggnaden. Norr om den stora vårdhemsbyggnaden vid Tussmötevägen ligger två paviljonger och söder om ligger tre paviljonger.

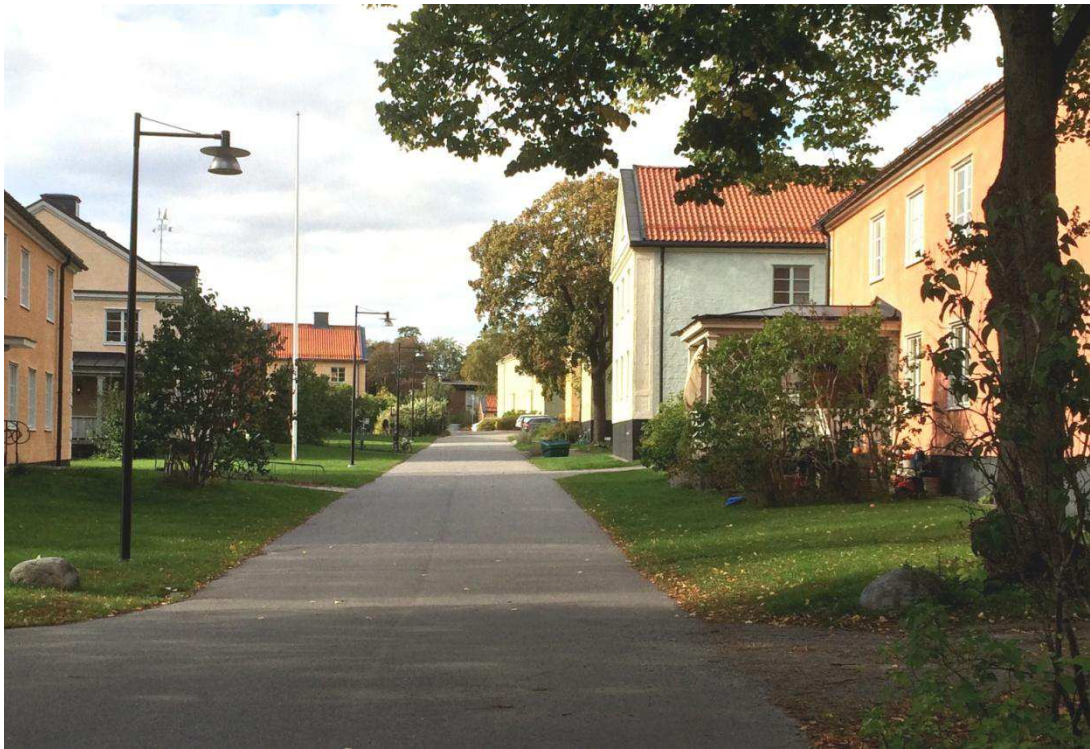
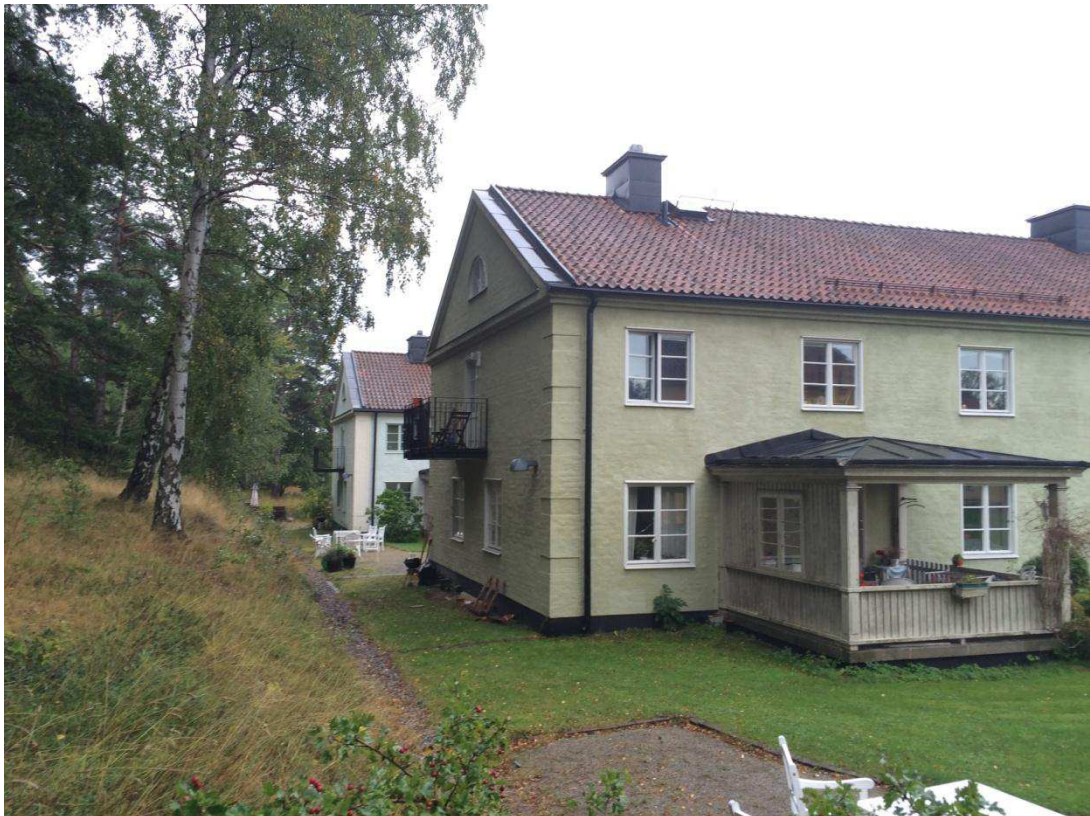
Överst: huvudgatan i Gammelbyns äldreboende, sedd från grindstugan. Ovan: ett av bostadshusen sett från naturparken i nordväst.

Vid Gammelbyns ålderdomshem, ligger bostadshus i två våningar grupperade på varsin sida av huvudgatan. Ingången till området går genom den norra grindstugan med välvd portal (på bild under punkt 1). Vid gatans slut finns ett mindre torg med anläggningens huvudbyggnad som ursprungligen innehöll samlingssal, administration, ekonomiavdelning, sjukstuga och personalbad. Byggnaderna är utformade i en tjugotalsklassicistisk arkitektur med slammade tegelfasader och sadeltak belagt med taktegel. Entréerna är placerade på byggnadernas långsidor. Till varje bostadshus finns en mindre gavelplacerad balkong och en stor veranda med en tillhörande trädgård där gränsen mot Tussmötevägen avgränsas av ett sammanhängande häckparti. Ursprungligen var husens färgsättning vit, crème och grå (Aftonbladet 21/7 1930).

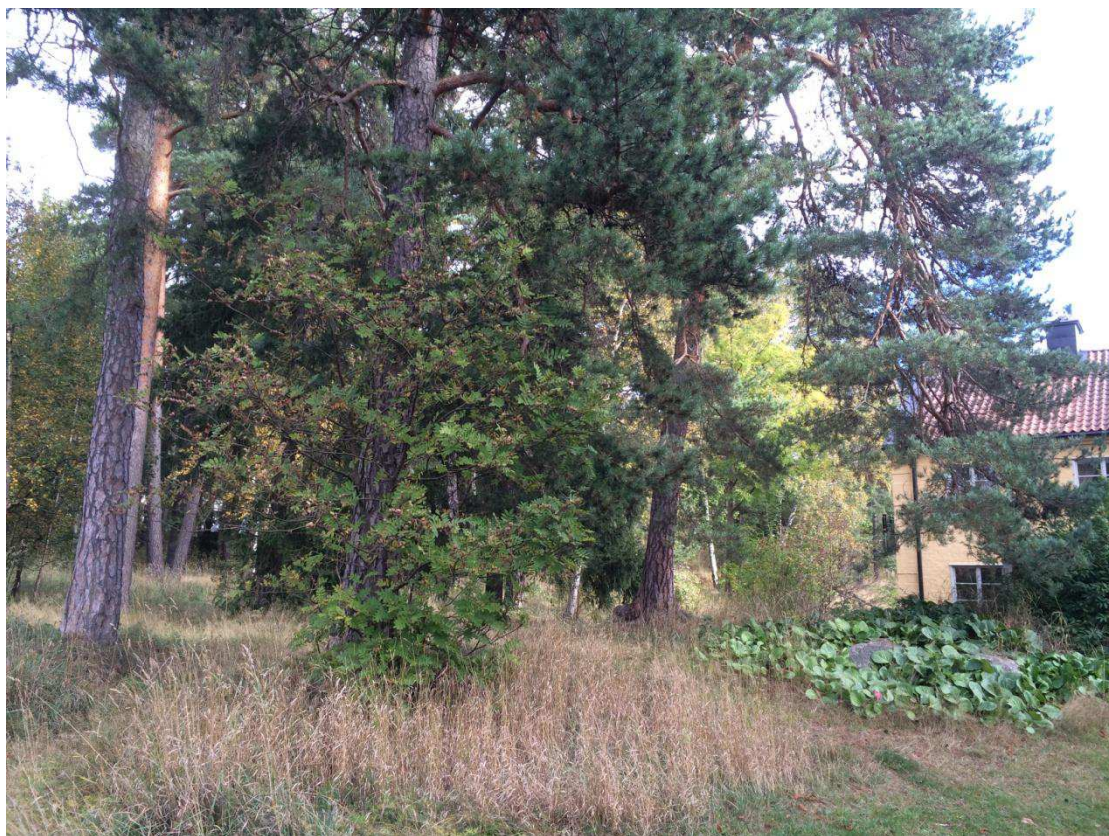
Del av naturparken som ansluter till bostadshusen i Gammelbyns äldreboende.

Naturparken är kuperad och belägen på en mindre höjd i förhållande till bostadshusen. Den består av äldre tallskog som med tiden fått blandskogskaraktär och har delvis slyat igen. Markvegetationen är till stora delar blåbärsris och mossor. Rundade bergspartier bryter fram här och var. Genom naturparken leder flera äldre gångstigar, där en större stig går tillbaka längs bostadshusen utmed slänten och bort mot grindstugan. Nära grindstugan finns en plats på höjden där man troligen från början haft en anlagd uteplats.

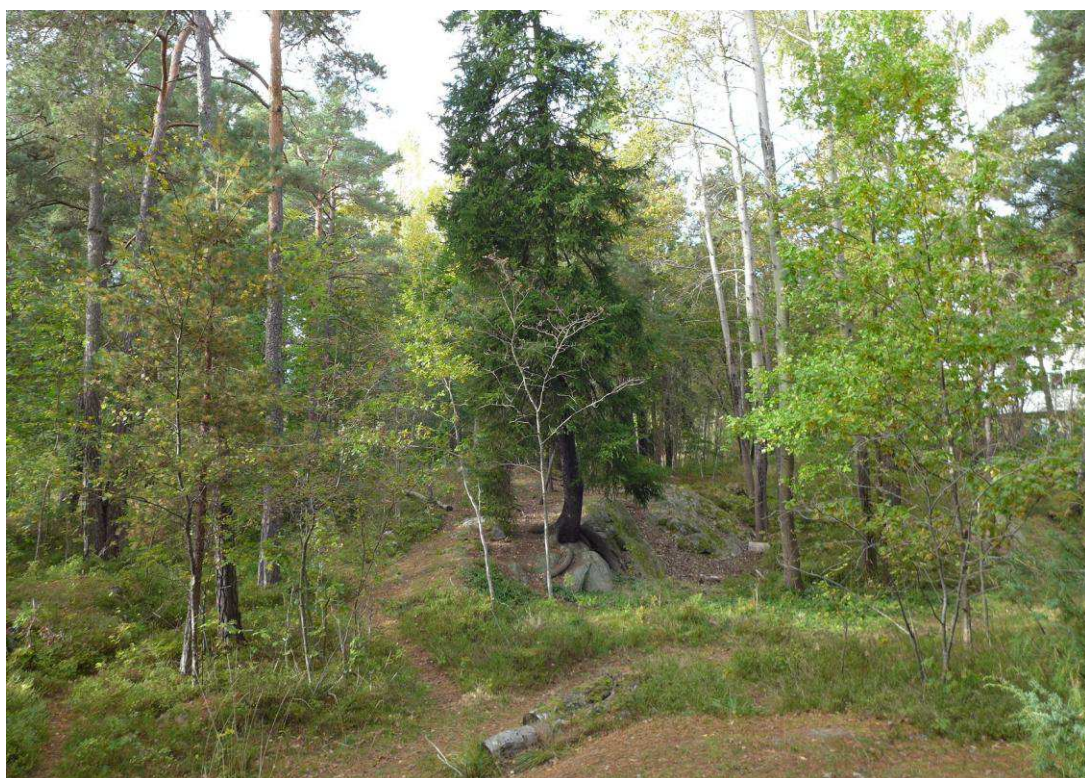
Överst: en av gångstigarna genom naturparken. Ovan: mitt i är marken kuperad och här finns en höjd med stigar som leder upp.

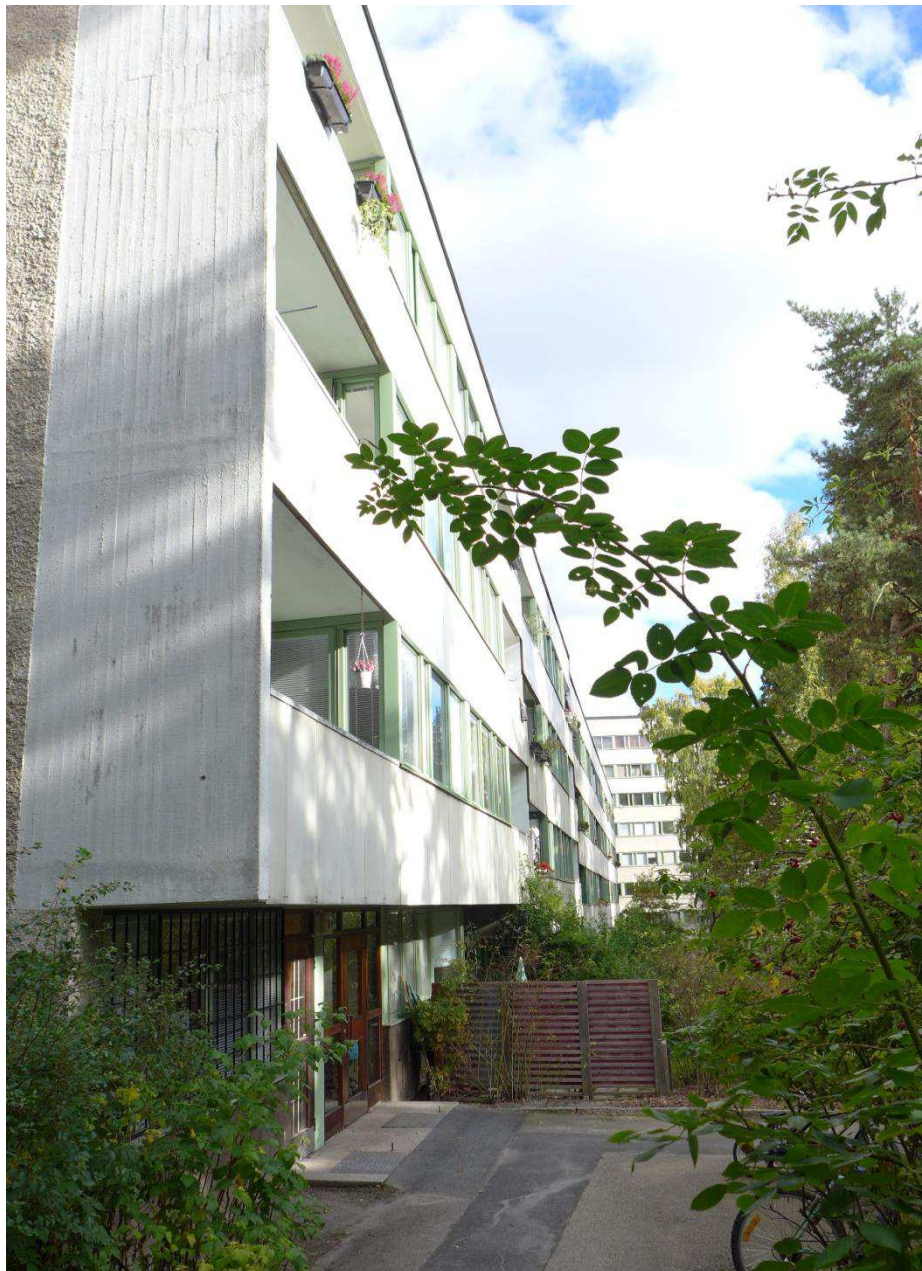
Den låga lamellhuslängan i Gamlebo 4 sedd från den västra gaveln. Det högra tvärställda lamellhuset skymtar i bakgrunden. Naturparken är belägen åt höger i bild.

Den ursprungliga gångvägen fortsätter uppför en backe mot ett lågt flerbostadshus, norr om skogspartiet, som bildar gräns mot Hemskogen. Byggnaden är placerad i öst-västlig riktning, har fyra våningar och ligger i slänten med långsidan mot norr. Nedanför byggnaden i söder finns en iordningställd grönyta med gångvägar mot entréerna som omges av häckar och en utegård för ett dagis.

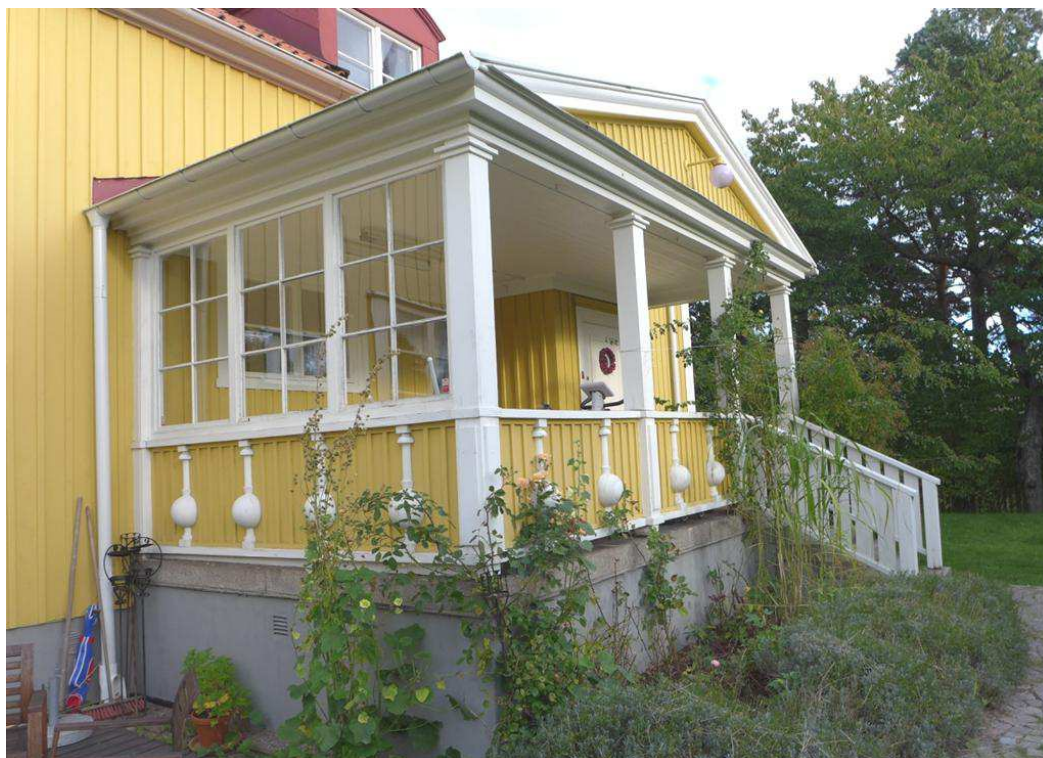
Den ursprungliga huvudentrén som vetter åt söder. Entréverandan är bearbetade med klassicerande snickerier och tydliggör Sysslomannabostadens status.

Arkitekturen är klassicerande med arbetade snickerier. Fasaderna är klädda med locklistpanel och sadeltaket är belagt med enkupigt tegel. Tvåluftsfönster med tredelade lufter är i original. Den ursprungliga och påkostade entréverandan har en tydlig roll som blickfång och anger tonen för bostadens betydelse. Den avspeglas också i husets invändiga utformning med stora rum i fil, vackra parkettgolv och andra bearbetade byggnadsdetaljer.

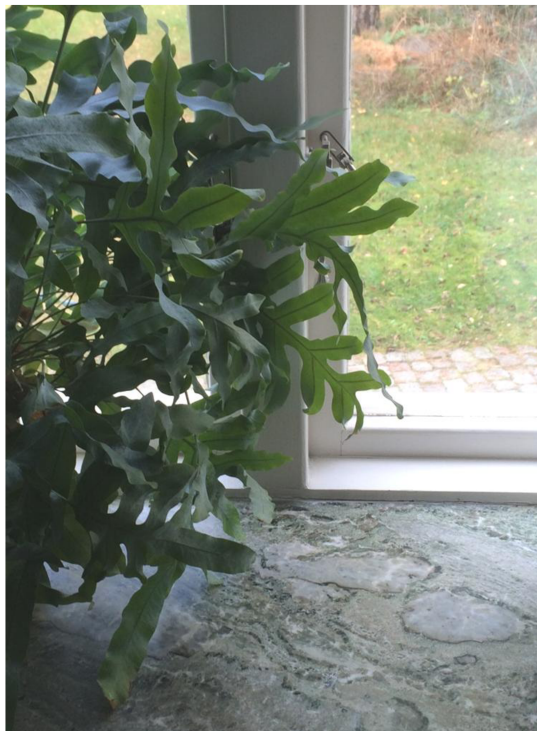
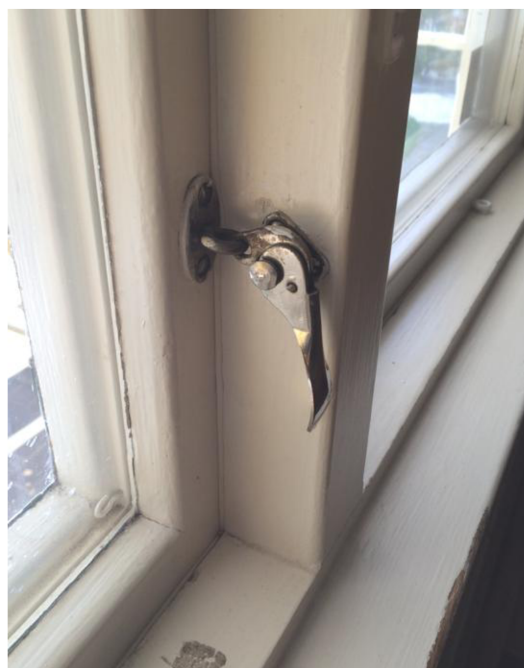
Överst till vänster: del av trappräcke i ek med valvbågar i ek markerande gränsen mellan husets privata och representativa delar. Överst till höger: fönsterbänkar av kålmårdsmarmor. Ovan till vänster: fiskbensparkett med fris återfinns i hall och sällskapsrummen samt i övre trapphallen. Ovan till höger: ursprungliga och ovanliga fönsterklinkor.

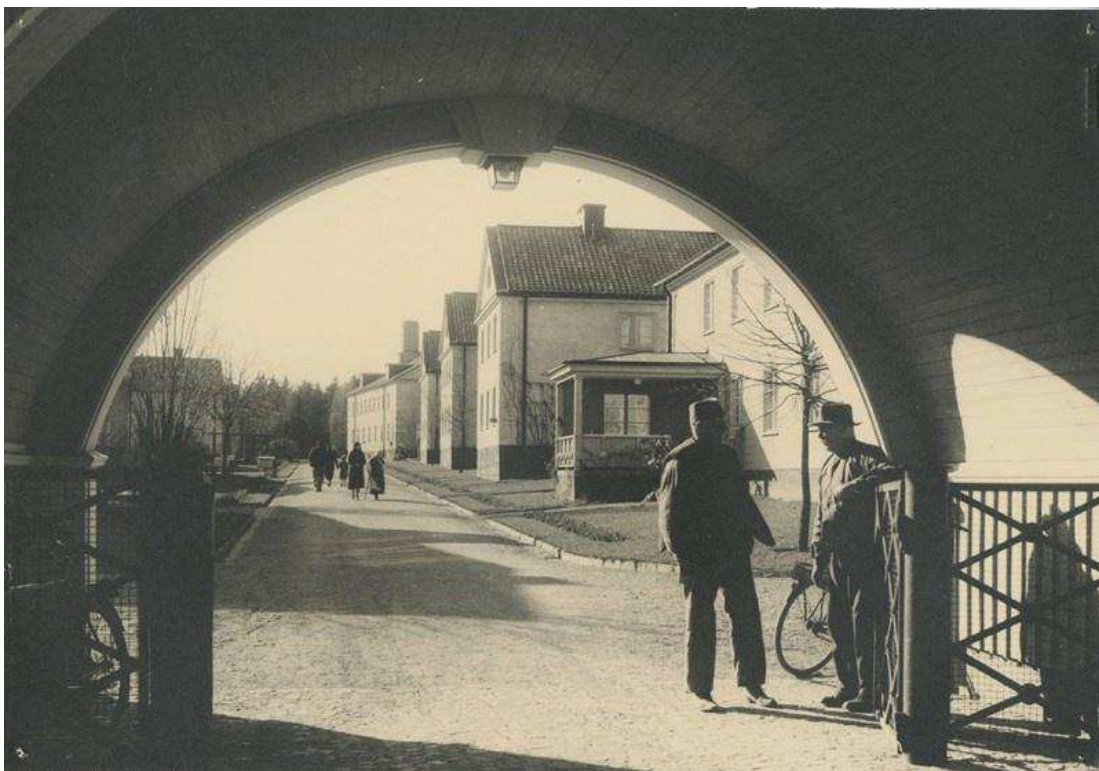
Överst: grindstugan som portal till bruksgatan i Gammelbyn. Grindstugan var också vaktmästarbostad. Bild från 1938. Ovan: från invigningsdagen 1930, bilderna från Stockholms stadsmuseum

Den tidigare monumentala formen med stora byggnadskomplex frångicks och istället byggdes mindre enheter med tvåvåningshus som grupperades kring en bygata. Utformningen skulle tona ner anstaltsprägel och föra tankarna till en svensk by eller småstad. Målet var att skapa lugn och en känsla av hemtrevnad, utan att påkalla allt för stor uppmärksamhet från omgivningen. För att öka de boendes hemkänsla försågs byggnadernas fasader med ett visst mått av variation, där målet var att de äldre skulle uppleva husen som mer personliga. Ålderdomshemmet placerades också i ett naturskönt läge utmed Tussmötevägen i närheten till Svedmyra spårvagnsstation. I slutet av 1990-talet byggdes ålderdomshemmet om till bostadslägenheter.

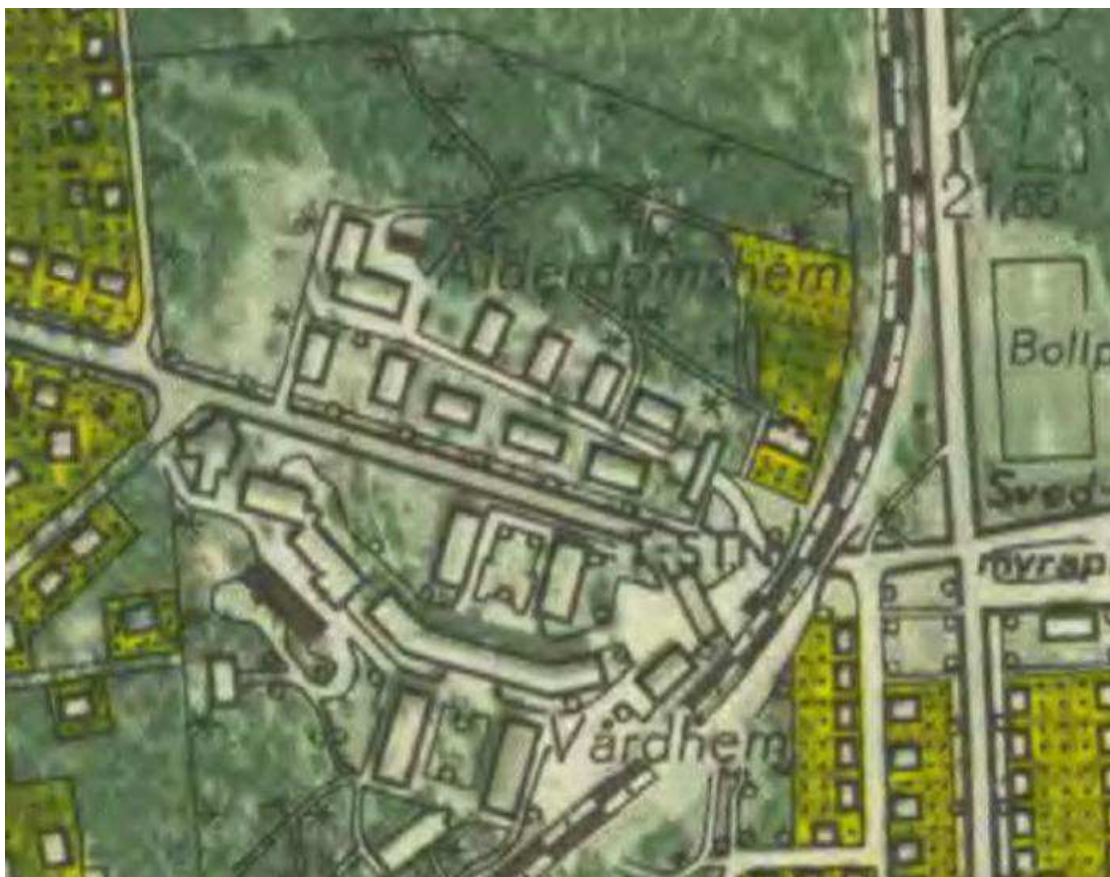
Utsnitt från den ekonomiska kartan 1934. Gult markerar trädgård. Karta från Lantmäteriet
