Makrofytinventering Lövsta och Färingsö

AquaBiota Report 2020:07

STOCKHOLM, AUGUSTI 2020

Undersökningen är utförd av AquaBiota Water Research för Sweco Environment AB

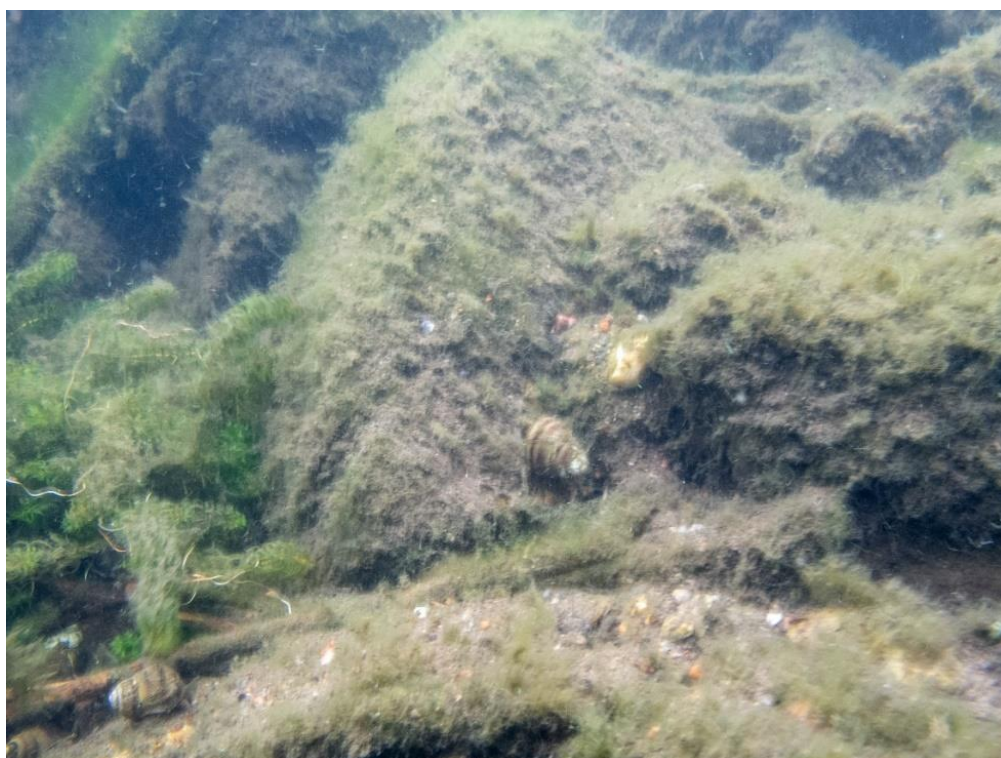
Figur 2. Transekt Lit3: block täckta av getraggsalg (*Aegagropila linnaei*) och till vänster smal vattenpest (*Elodea nuttallii*). På lokalen fanns det även gott om snäckor som trubbsumpsnäckan (*Viviparus viviparus*).

Lokalen är lokaliserad i en vik som omgärdas av ett brett vassbälte. Bottensubstratet utgjordes huvudsakligen av sand och det fanns även hel del detritus. Ett vassbälte sträckte från land ut till ca 1m djup där förekomsten av andra makrofyter tog över (**Tabell 3**). Dessa utgjordes av getraggsalg (*Aegagropila linnaei*), höstlånke (*Callitriche hermaphrodita*), smal vattenpest (*Elodea nuttallii*), spädnate (*Potamogeton pusillus*) och ålnate (*Potamogeton perfoliatus*). Totalt inventerades 12 rutor varav den djupaste på 2,4 m djup. Siktdjupet uppgick till ca 2,5 m.

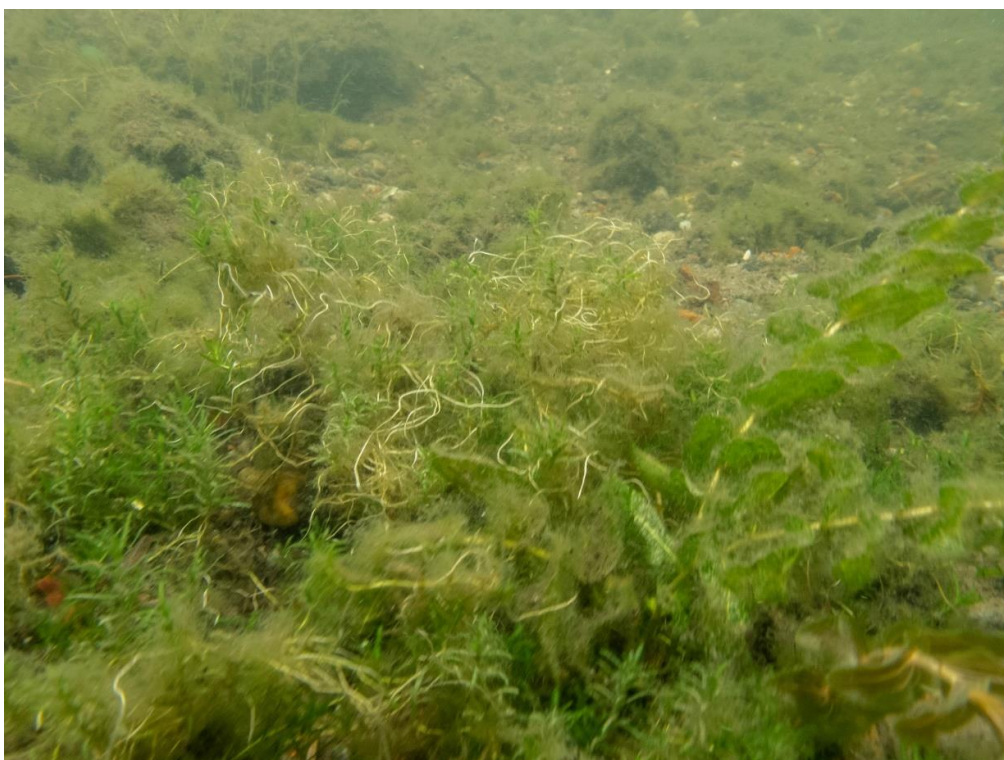
Figur 3. Höstlånke (*Callitriche hermaphroditica*) och ålnate (*Potamogeton perfoliatus*) vid transekt Lit 3.
