# Hekla 1 Rekommendation om åtgärd markföroreningar

**Beställare: AP-fondens fastighets nr 63 KB C/O Vasakronan AB**

Uppdragsnamn: More Projektledning Isafjordsgatan  
Geovetas uppdragsnummer: 230 647

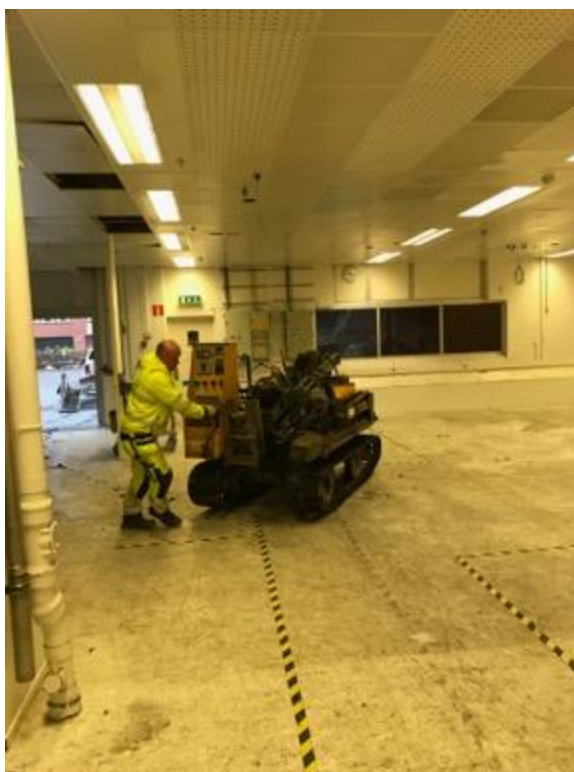
Bilden visar bottenvåningen i hus 2, bilden är tagen mot sydväst ut mot parkeringen.

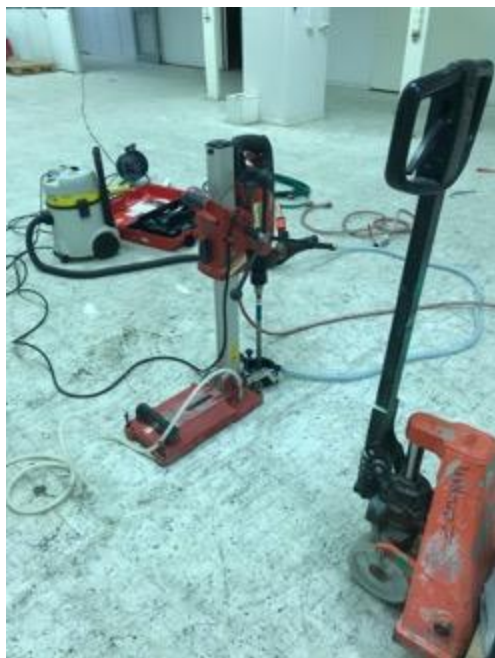
Totalt mättes porgas från fyra provpunkter (Bp 1-4), se bilaga 3 för de ungefärliga placeringarna av provpunkterna. För att ta håll på betongen användes en betonghålslagare. Efter håltagning placerades teflonslangar i hålen för att nå ner

under betongplattan mot marken varefter hålen tätats med bentonit i golvhöjd. Porgas mättes sedan i minst 120 minuter i alla 4 punkter. Se figur 3 nedan för bilder från mätningen.

Figur 3 visar pågående betonghålslagning i bottenplattan hus 2 från den 12 november.
