Exploateringskontoret Stockholm stad

# Miljöteknisk markundersökning

## Kvarteret Famnen, Åkeshov

Uppdragsnummer: 19590

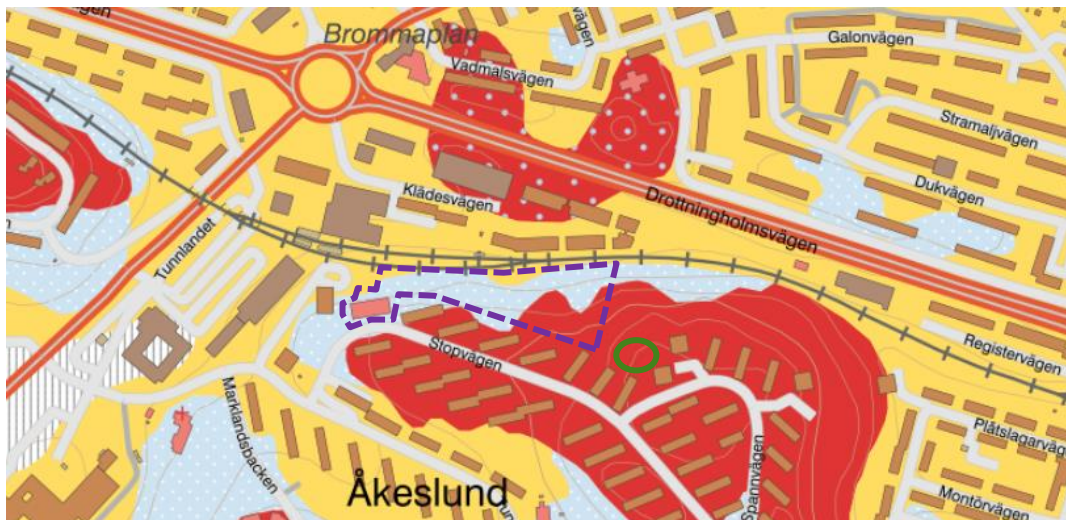
Enligt SGU:s jordartskarta utgörs de södra och centrala delarna av undersökningsområdet av urberg (röda fält i Figur 1), medan de norra delarna av området utgörs av sandig morän (ljusblå fält i Figur 1) (SGU, 2021). Iakttagelser i fält bekräftar detta. Utöver de naturliga jordlagren iaktogs i västra delen av undersökningsområdet partier med rikligt med block av sprängsten i ytan. I norra delen av ett sådant sprängstensfält, mot tunnelbanespåret, påträffades rester av en husgrund. Delar av moränslutningen i de centrala och sydvästra delarna i slutningen nedanför befintligt bostadsområde föreföll också vara omgrävd och delvis täckt med fyllnadsmassor. Enligt vattenkartan ligger planområdet inom delavrinningsområde för Mälaren, Fiskarfjärden (VISS, 2021). Topografin med kraftig lutning mot norr indikerar dock att både yt- och grundvatten strömmar i nordlig riktning.

Figur 1. Aktuellt planområde markerad med streckad figur. Grön oval markerar ungefärligt läge för fornlämningar. Röda fält motsvara urberg, ljusblå fält motsvarar sandig morän och gula fält motsvarar postglacial lera (SGU, 2021).

Planområdet är beläget i Bromma och omfattar en yta om ca 10 000–12 000 m<sup>2</sup>, se streckad markering i Figur 1 under avsnitt 2.2. Ytan utgörs idag av kuperad skogsmark med förekomst av berg i dagen och block/stenar inom stora delar av ytan. Skogsmarken inom aktuellt område fortsätter åt öster. Direkt söder om området finns flerbostadshus och i norr angränsar området till tunnelbanan. Väster om området ligger Bromma församlings kyrka. Undersökningsområdet sluttar kraftigt norrut.

Direkt öster om aktuellt område finns två fornlämningar, ungefärlig placering för dessa är markerade i Figur 1 (Riksantikvarieämbetet, 2021). Närmsta ytvatten är Lillsjön som mynnar i Mälaren. Lillsjön är belägen ca 650 m nordöst om aktuellt område. Enligt vattenkartan finns inga skyddade naturområden i närområdet (VISS, 2021).
