## PM - Miljöteknisk markundersökning inom del av fastigheten Båtvaggan 1, Sättra varv, Skärholmen

Grap 20225

Geosigma AB

2020-06-29

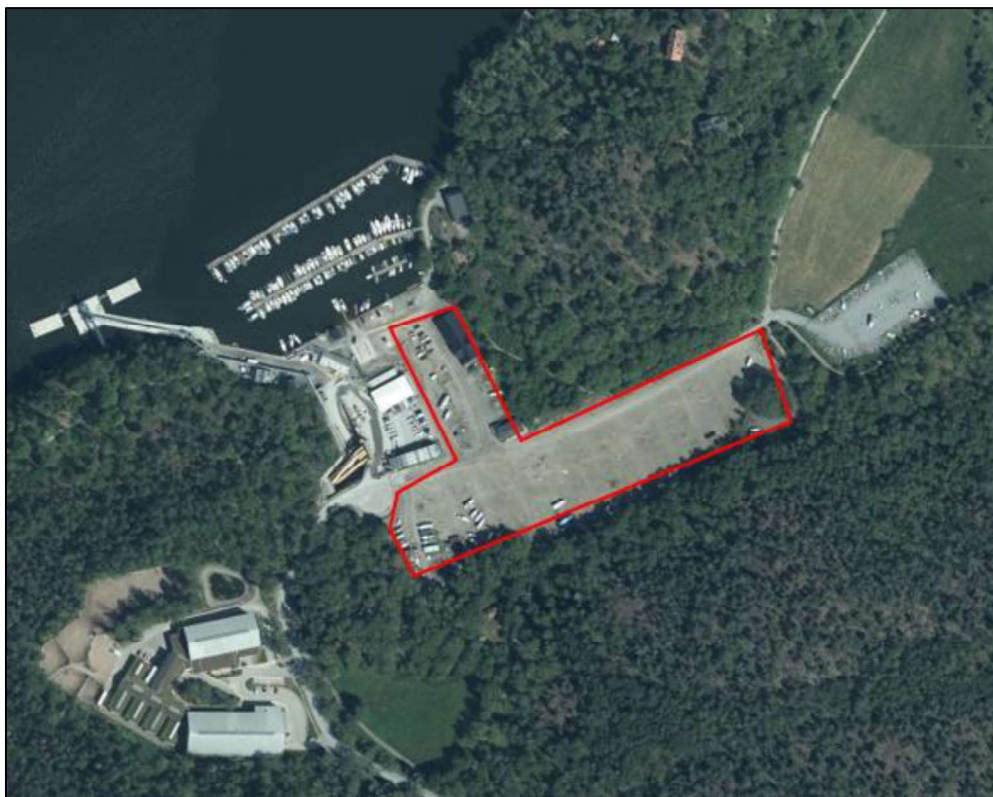
Sätra varv ligger vid vattnet strax norr om Sätra, med strandlinje som vetter mot ön Kungshatt, se Figur 2. Fastigheten omfattas av Sätorskogens naturreservat samt Östra Mälarens vattenskyddsområde. Området är klassat av länsstyrelsen som potentiellt förorenat område, riskklass 1. Markytorna inom undersökningsområdet utgörs av grusade ytor. Den södra delen av området används som båtuppläggningsyta. Inom den norra delen av undersökningsområdet finns bland annat parkeringsytor och byggnader som används som bland annat servicebyggnad, mastförråd, garage och verkstad m.m (Stockholm stad, 2019).

Figur 2. Undersökningsområdet markerad med röd linje (©Lantmäteriet).

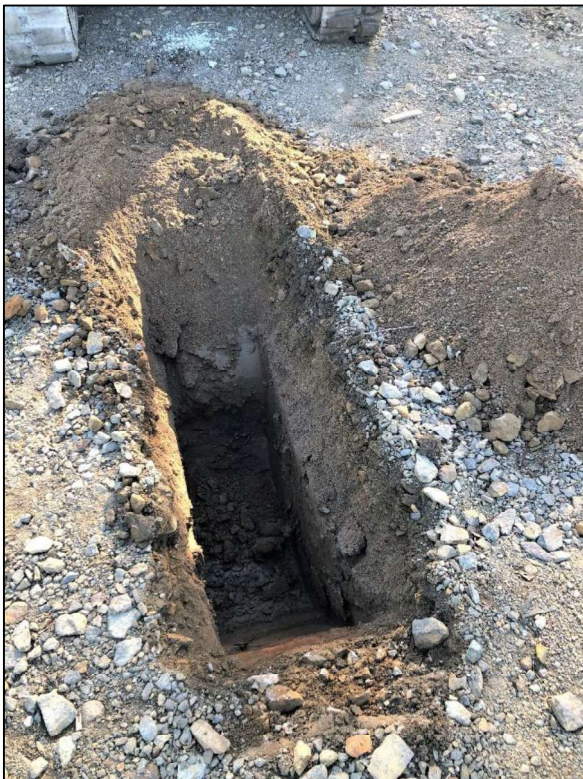
**Figur 3.** Provgrop 20GS01.

Markens sammansättning bestod av ett övre lager av 0,2-0,6 m mäktigt fyllningsmaterial bestående av grusig sand följt av torrskorpelera, se Figur 3 och 4. I fyllningen observerades bland annat tegel i några av provgroparna och ett asfaltslager i en av provgroparna. I 20GS07 påträffades kablar på ca 0,4 meters djup varför provgropen inte grävdes djupare. Leran som underlade fyllningsmaterialet var hård och bedömdes utifrån fältobservationer som tät.
