# PM Markföroreningar

Sätra varv

## Allmänt

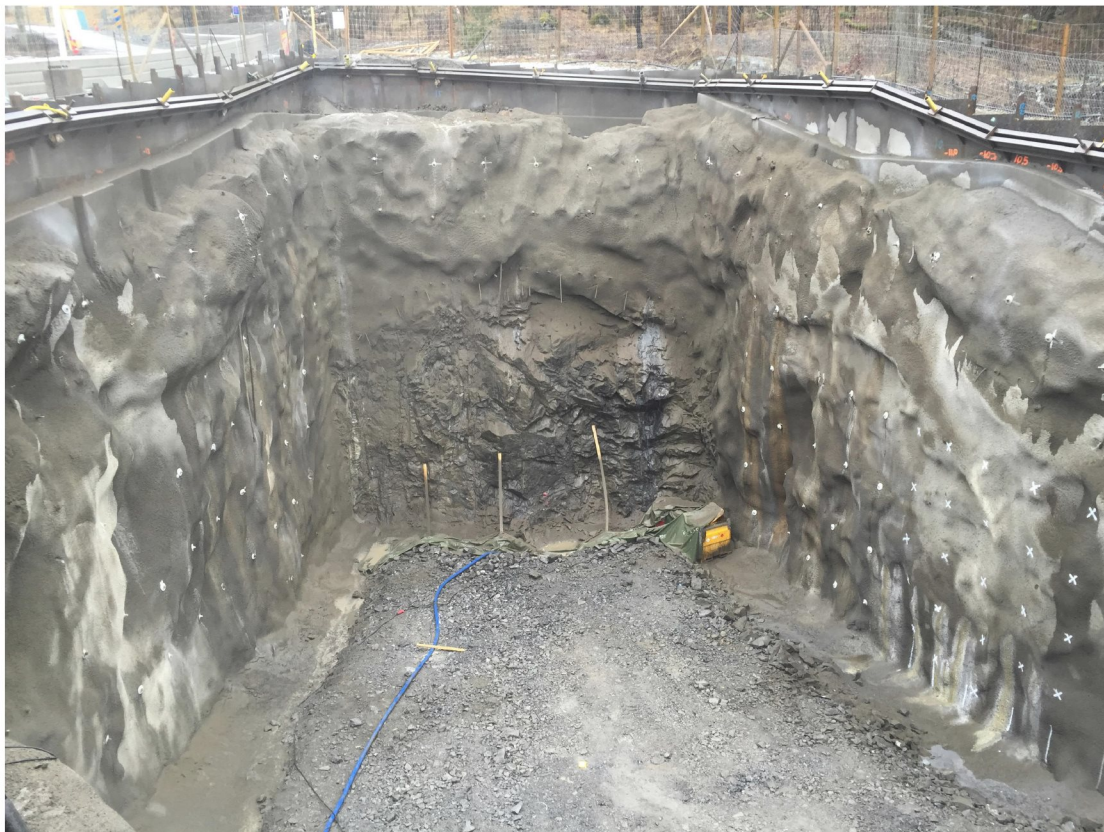
*Bild 3. Förskärningen blev klar 2016. Bilden visar den djupaste delen där arbetena med bergtunnlarna påbörjades (rakt fram i bild).*

I förskärningen i Sättra varv har grus lera och jord tagits bort till rent berg. Här har prover på ca 1,5 m djup från befintlig marknivå tagits för att verifiera att efterbehandling genomfört till godkända nivåer.

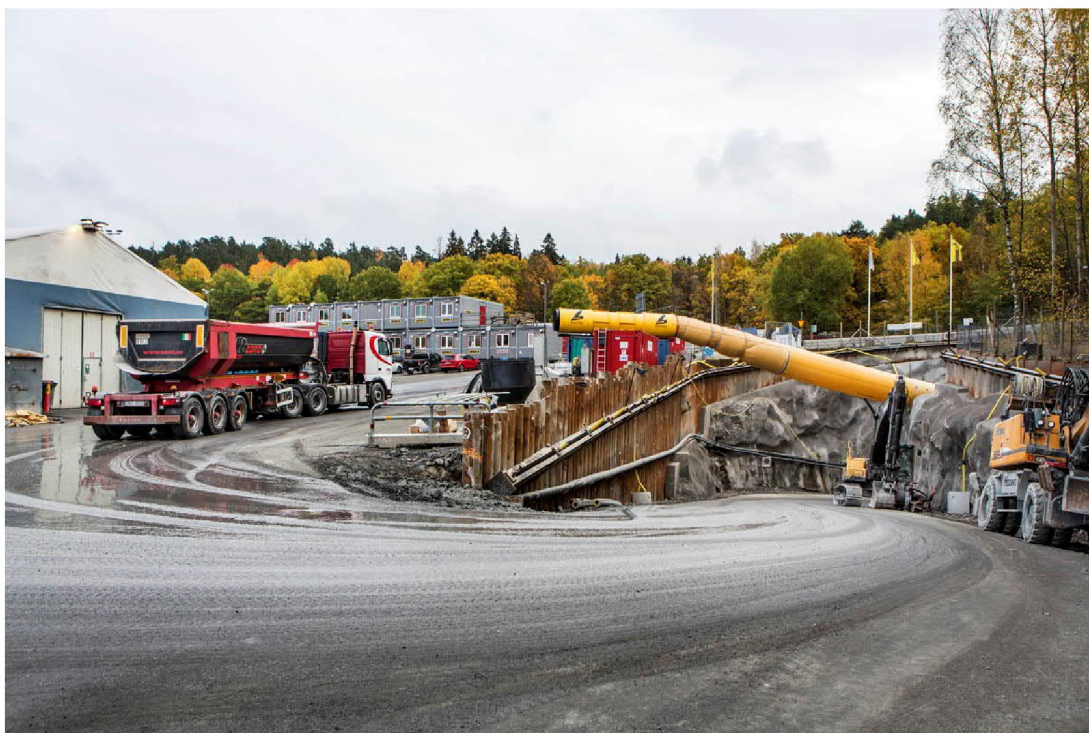
*Bild 4 Arbetsområdet sedd från norr mot söder med förskärningen/rampen till höger i bild. Asfalt och byggnader är uppbyggda ovanpå befintlig hamnplan. Ytan har inte varit asfalterad tidigare.*
