Planbeskrivning

Detaljplan för Konsthallen 15 m.fl. i stadsdelen Djurgården, Dp 2018-00710

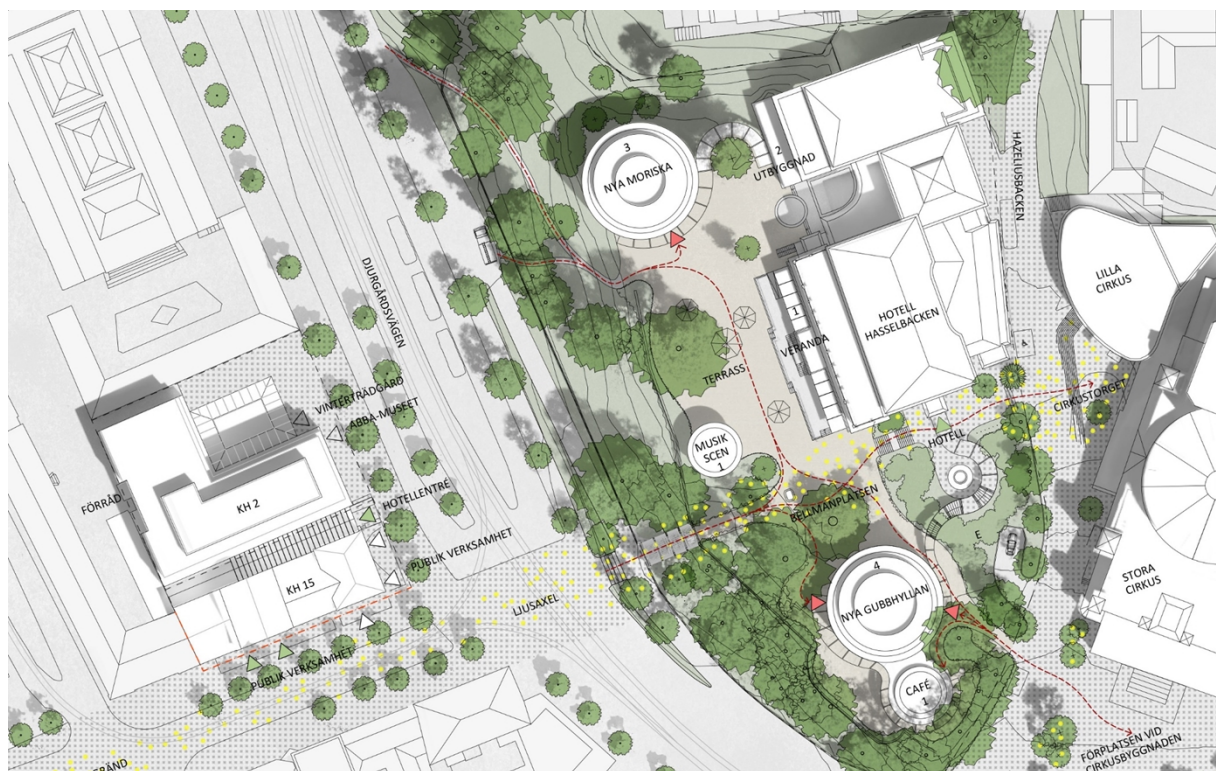
Situationsplan med föreslagna tillkommande bebyggelse inom Hasselbacken 1. Befintlig vinterträdgård inom Konsthallen 2 samt länkbyggnaden mellan Konsthallen 15 och Konsthallen 2 som bekräftas i ny plan. Källa: Lundgaard & Tranberg Arkitekter

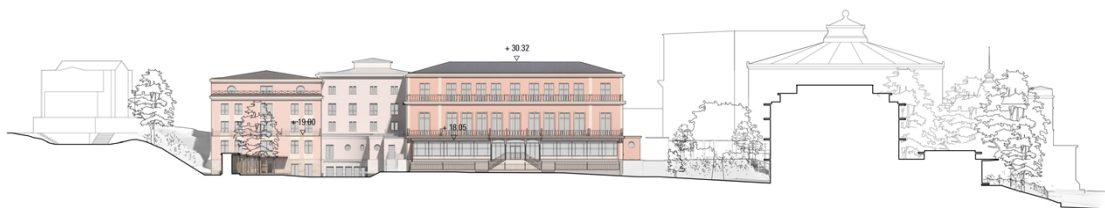
Fasader mot terrassen med huvudbyggnadens glasveranda samt tillbyggnaden till den delen av hotellet som uppfördes 1990 (till vänster). Framför tillbyggnaden syns delar av den förbindelsegång som kopplar ihop nya Moriska med tillbyggnaden. Källa: Lundgaard & Tranberg Arkitekter

Den byggnad som uppfördes på 1990-talet byggs till mot väst med en mindre volym i två våningar vilket möjliggör för en tillgänglig entré mot terrassen. Utformningen anpassas till den befintliga byggnaden (f8) och ska utföras som en del av densamma avseende arkitektoniskt uttryck, detaljeringsgrad, gruppering av fönster kulör och material.

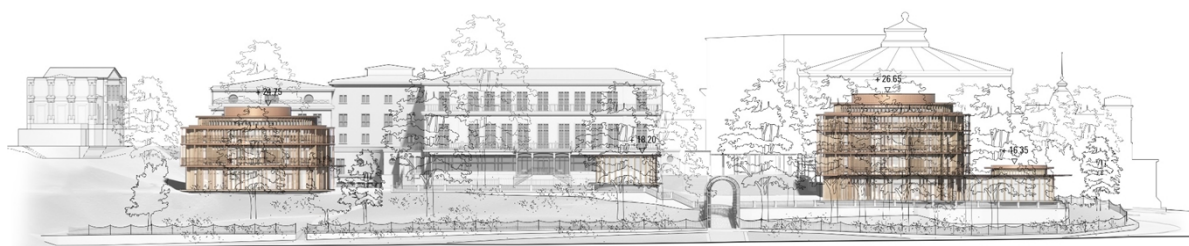
Fasader mot Djurgårdsvägen med nya Moriska (till vänster), Musikpaviljongen (i mitten) och nya Gubbhyllan (till höger). Källa: Lundgaard & Tranberg Arkitekter

branden 1923. Nya Gubbhyllan ligger på befintlig asfalterad markparkering i planområdets södra del, där Gubbhyllan tidigare stod, och utgörs av en volym i fyra våningar samt en lägre volym i en våning. Musikpaviljongen placeras i södra delen av terrassen vid gångvägen i axeln från Allmänna gränd. Historiskt har musikpaviljonger på Hasselbacken haft olika placeringar och är här vald för att huvudbyggnaden ska träda fram i vyerna från Djurgårdsvägen och för att öppna upp terrassen mot utsikten över Ladugårdslandsviken. Paviljongen är en flexibel byggnad som utöver scenfunktionen även kan fungera som lusthus och kan därmed bidra till att öka användningen över året. Paviljongen utförs i en våning i målat eller omålat trä med väggar av glas (f12). Samtliga tillkommande byggnader regleras med totalhöjd.

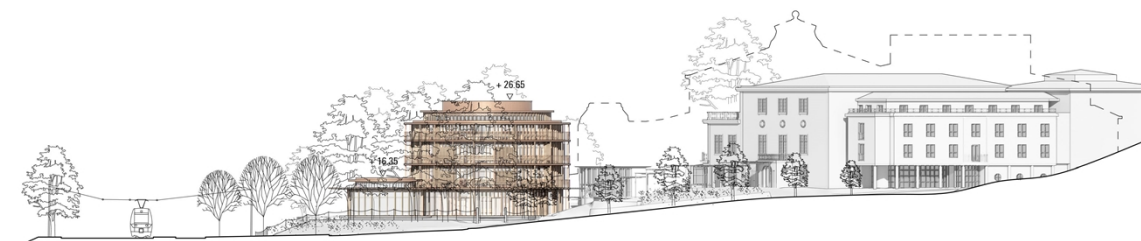
Fasader mot Hazeliusbacken med nya Gubbhyllan (till vänster) och huvudbyggnaden (till höger). Den streckade linjen visar Cirkus siluett. Källa: Lundgaard & Tranberg Arkitekter

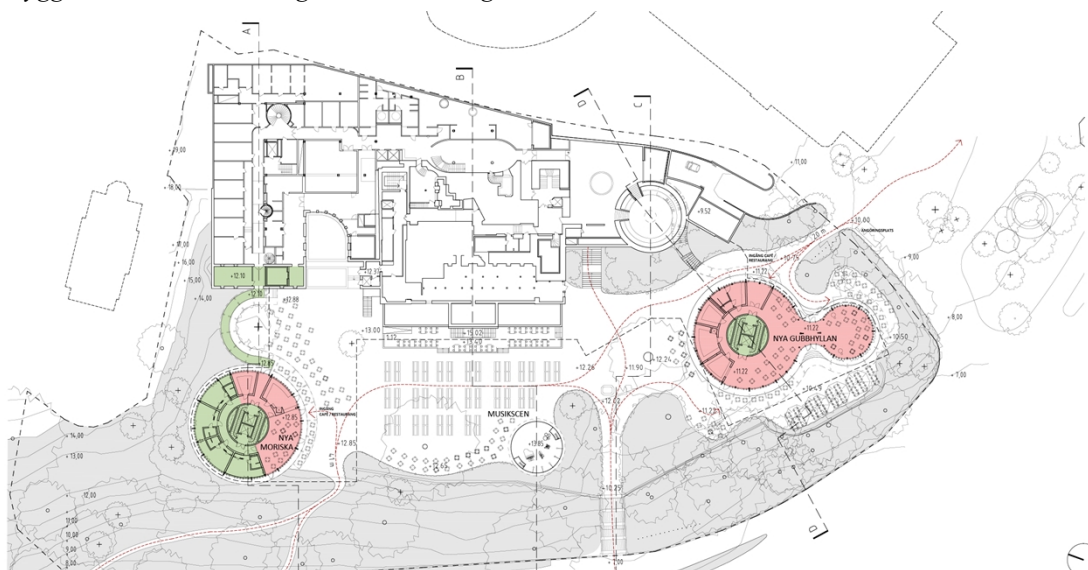
På plan 1 (marknivå) planeras en spa-anläggning i delar av befintlig byggnad som idag är konferenslokaler. Gröna ytor är hotell och röda ytor är restaurang-/kafétytor. Källa: Lundgaard & Tranberg Arkitekter

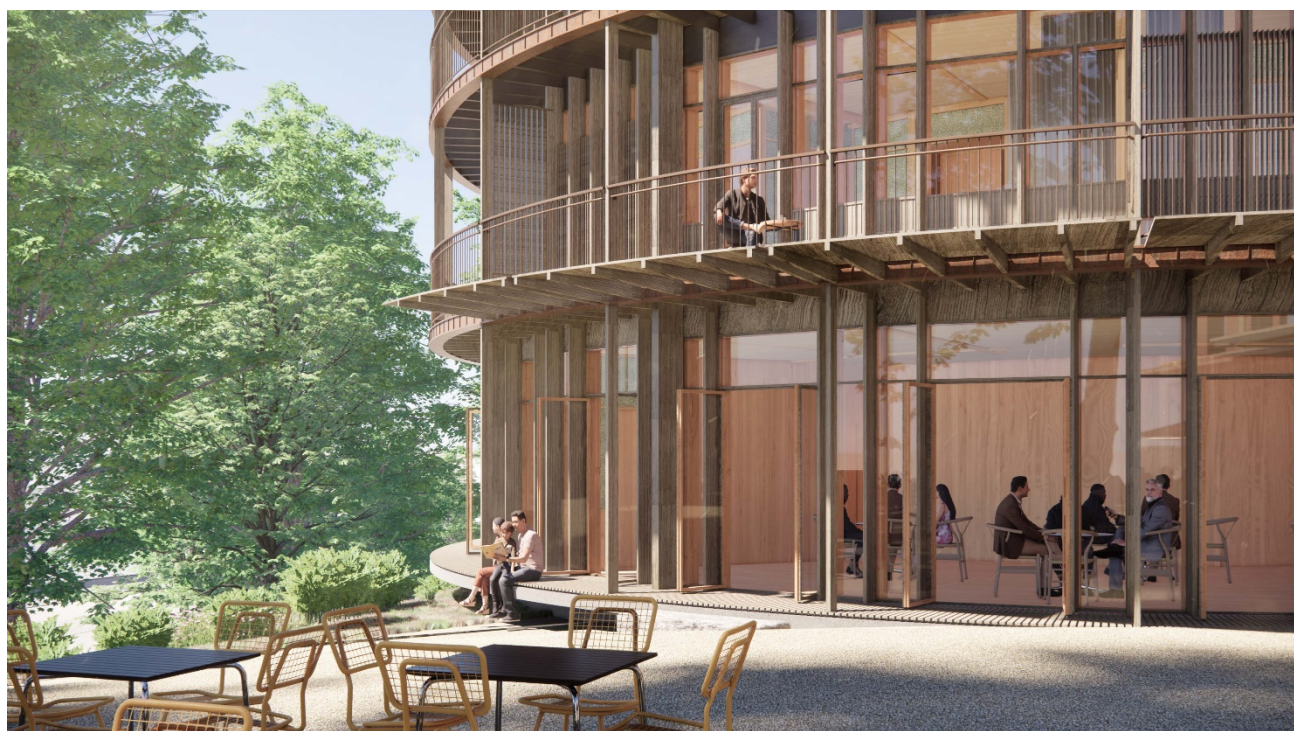
Rendering av nya Gubbhyllan. Ovan bottenvåningen syns skärmtaket samt balkongerna längst fasaden. Källa: Lundgaard & Tranberg Arkitekter

Nya Moriska och nya Gubbhyllan föreslås utföras med fasader av träelement med transparenta glasfält och täta partier med beklädnad av vertikala trälameller (f2) och balkonger som löper längst med byggnadernas fasader (f14). Kantinklädnader vid bjälklagskanter föreslås utfört som falsad plåt eller prefabricerade kassetter. Takytor runt installationsområdet centralt på taken bekläds med bandtäckt falsad plåt. Plåtbeklädnader utförs i belagd stålplåt, zink, koppar eller elektrolysbehandlad rostfri plåt. Fasadernas struktur av vertikala trälameller refererar till trädens stammar som tillsammans med bjälklagskanterna skapar en klassisk komposition av horisontellt och vertikalt, bärande och buret. Skärmtak av trä ovan delar av bottenvåningen är ett genomgående motiv förstärker förslagets organiska former.

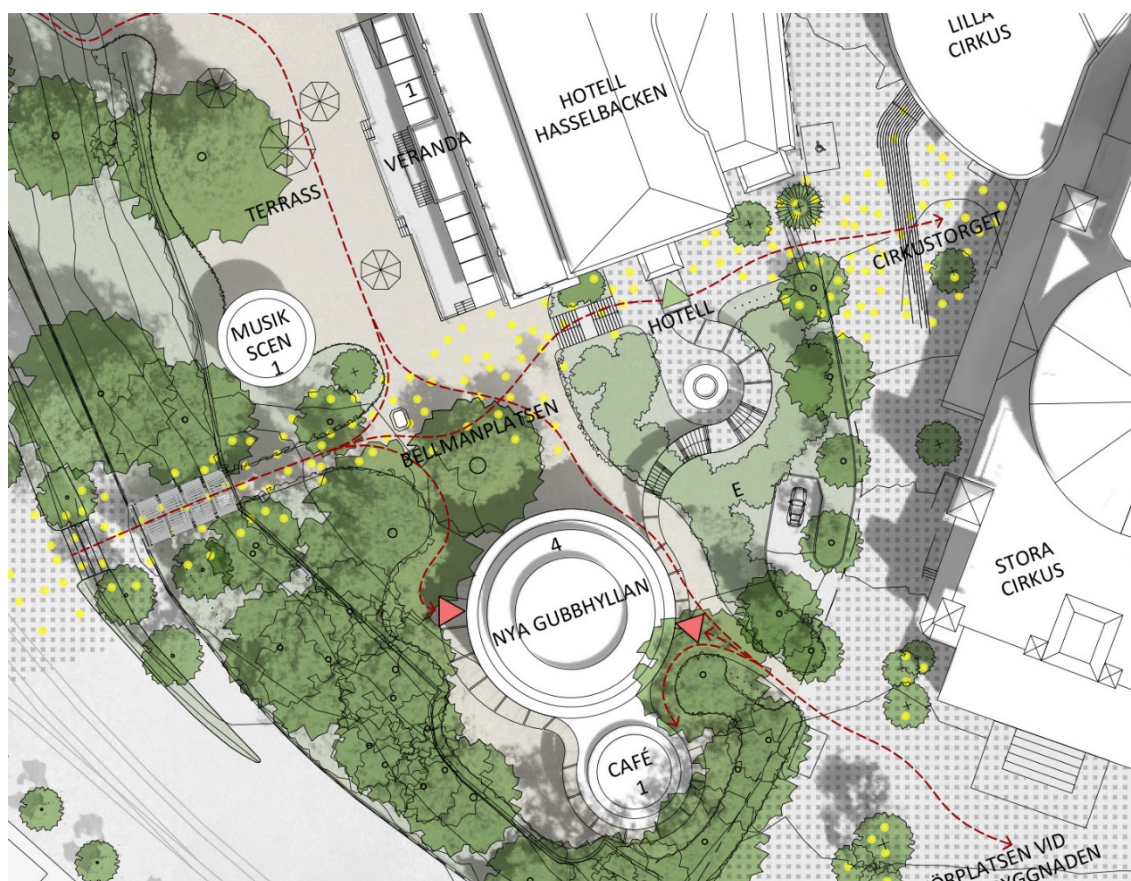
Utsnitt ur situationsplanen som visar pergolan i trä som knyter samman nya Gubbhyllan med huvudbyggnaden. Pergolan tillsammans med byggnadernas skärmtak ett återkommande organiskt format motiv i förslaget som ramar in terrassen och förtydligar byggnadernas bottenvåningar. Källa: Lundgaard & Tranberg Arkitekter

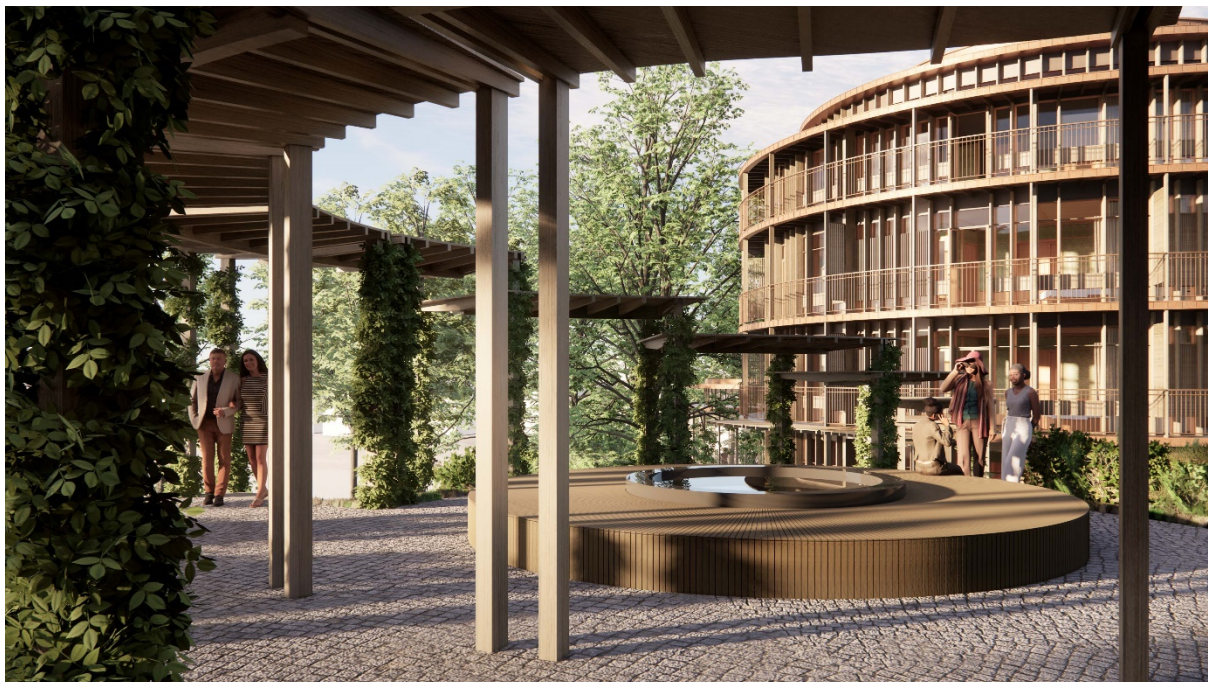
Bilden visar pergolan som sträcker sig från nya Gubbyllan, över platsbildningen till huvudbyggnadens södra entré. Pergolan följer terrängen genom takets uppdelning i sektioner. Källa: Lundgaard & Tranberg Arkitekter

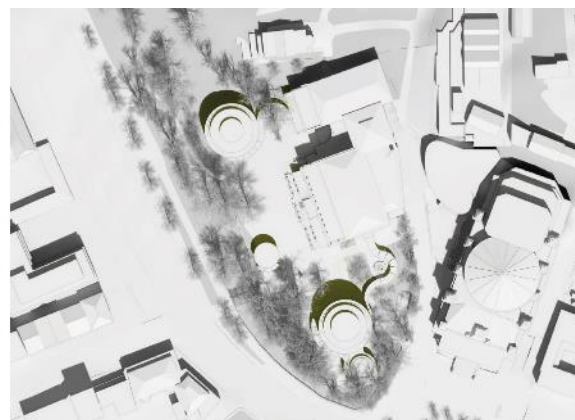
*Kartan visar solstudie 20 juni kl. 12. Befintlig (till vänster) och ny situation (till höger). Grått representerar skugga från befintliga byggnader och träd och grönt skugga från tillkommande byggnader
Källa: Landskapslaget*

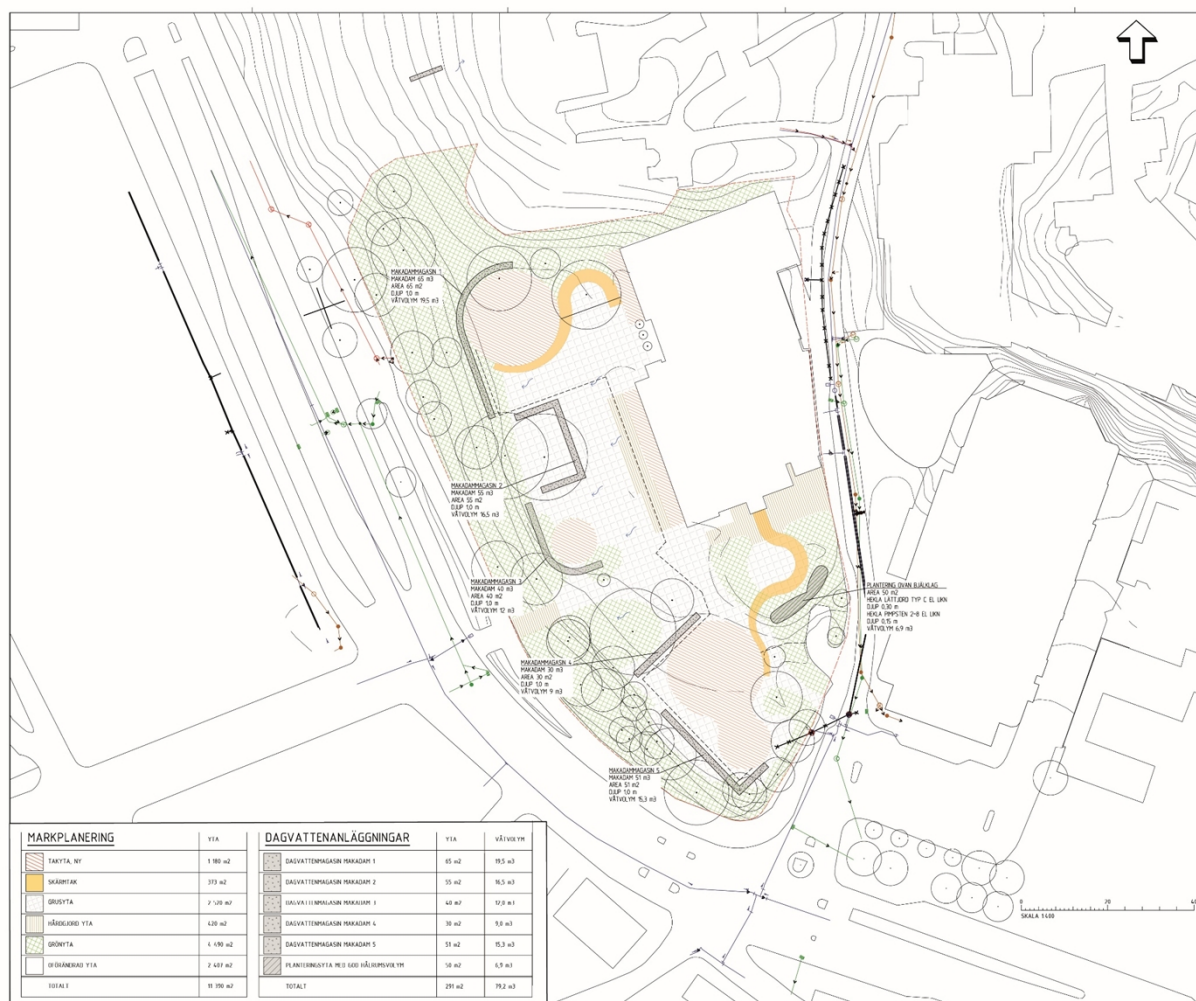
Bilden visar föreslagen dagvattenhantering. Källa: Marktema

Planförslaget bedöms inte påverka möjligheterna att uppnå miljökvalitetsnormerna för vatten. Föroreningsberäkningar visar på att föroreningsbelastningen på Strömmen överlag minskar. Föroreningsbelastning från Hasselbacken 1 minskar och bekräftandet av bebyggelse inom Konsthallen 2 och 15 bedöms inte påverka föroreningsbelastningen. Att föroreningsbelastningen från Hasselbacken 1 minskar beror till stor del på att en parkeringsyta ersätts av byggnader och grönytor. Med den rening som kan förväntas av infiltration i grönytor minskar nivåerna för samtliga undersökta ämnen till långt under dagens nivåer. Enligt Stockholm stads åtgärdsnivå för dagvatten vid ny- och större ombyggnation ska dagvattenanläggningen klara att fördröja och rena dagvatten från regn som ger upp till 20 mm nederbörd. Den skapade fördröjningsvolymen i de fem makadammagasinen uppgår till 72,3 m³ och den skapade fördröjningsvolymen i plantering ovan bjälklag uppgår till 6,9 m³ att jämföra med erforderlig fördröjningsvolym om 63 m³.
