Detaljplanearbete, Kvarteret Rustiken, Örby 4:1, Bandhagen.

PM FÖR SKYDDSPLAN FÖR SKYDDSVÄRD LÖNN

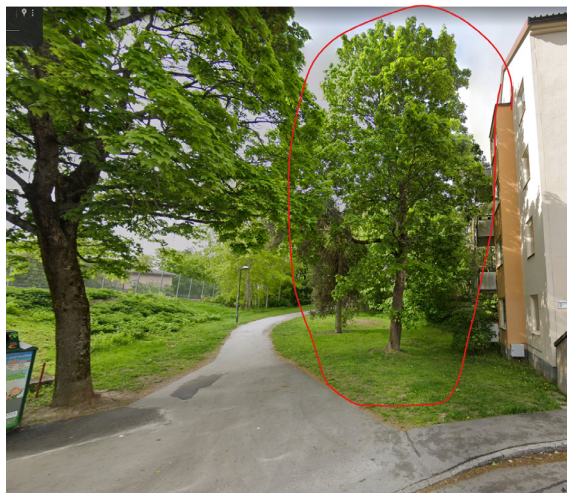
Trädet sett från rondellen på Fogelstavägen.

Cirka 5 meter från den sydöstra fasaden på huset på Rustiken 2 står en skyddsvärd lönn. Trädet är markerat med en röd markering i bilden nedan. Detta PM diskuterar lämpliga åtgärder för att se till att trädet inte kommer till skada under den kommande byggnationen.

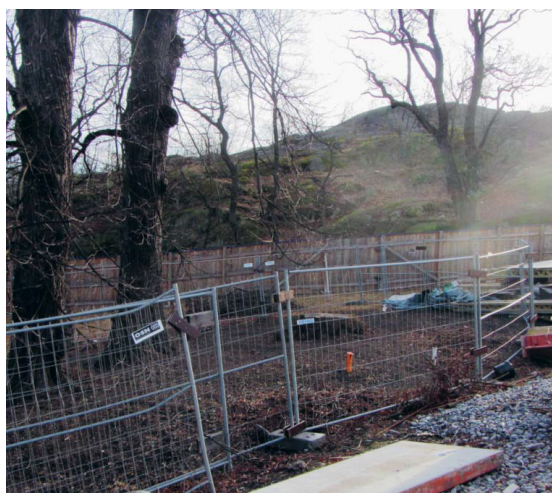
Exempel på skyddad zon runt träd.

För att undvika åverkan på trädets rotsystem ska en skyddsplan upprättas för trädet innan byggnation startar. Denna ska fungera som handlingsplan under arbetet och garantera att trädet inte skadas. Under byggnationen ska en skyddad zon upprättas runt trädet för att undvika att rotsystemet skadas, och denna ska tydligt avgränsas med staket eller liknande. Inom denna zon ska varken grävning, körning eller uppställning av material och maskiner ske. Om trafik ändå behöver gå i närheten av trädet kan avlastande markbeläggning placeras ut för att minska risken för att mark kring trädens rötter kompakteras. Skyddsplanen ska närmare reglera hur skyddszonen ska se ut samt föreslå ytterligare åtgärder för att skydda lönnen. Det kan handla om hur bensin, diesel och andra potentiellt farliga kemikalier hanteras, hur rötter som eventuellt måste kapas ska beskäras med mera.
