Södra länken

Resultat

Vertikala snitt

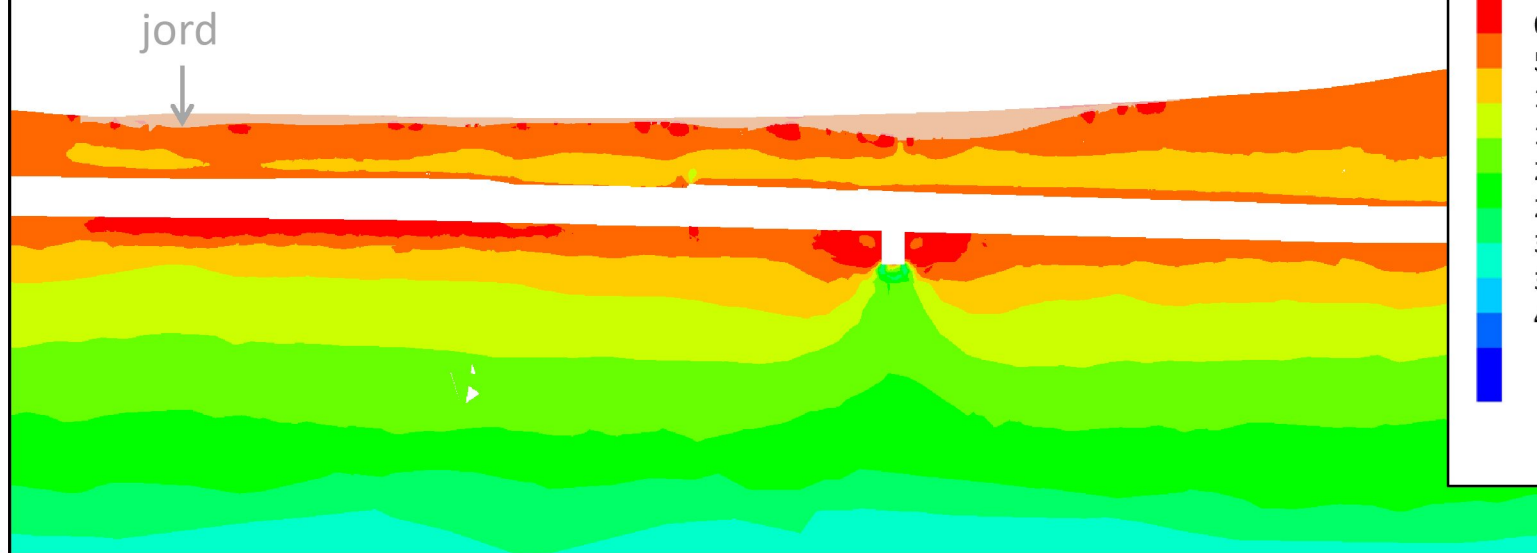
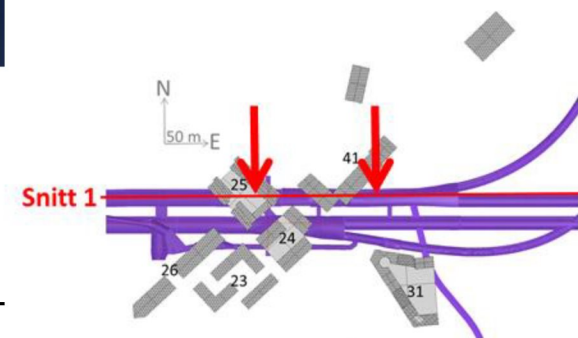
Före belastning från hus

sig_3

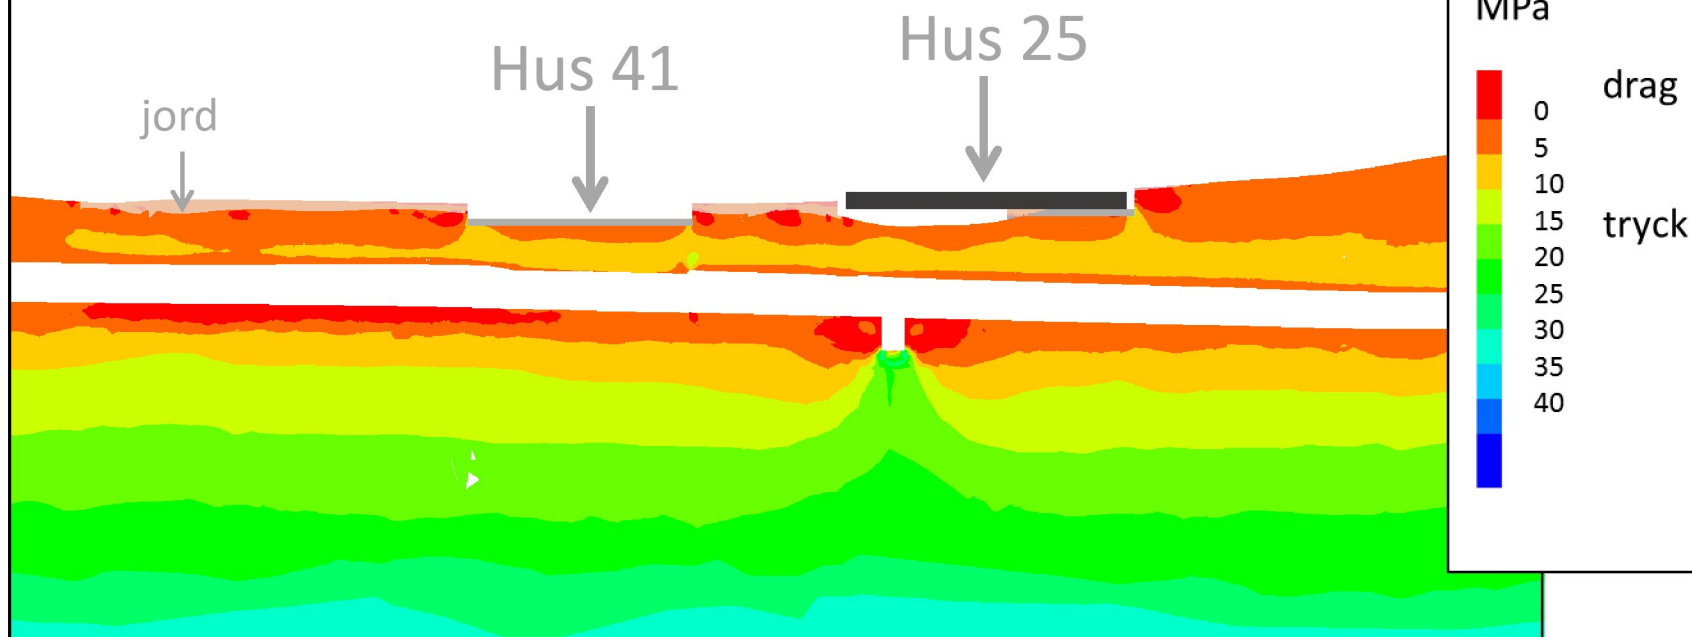
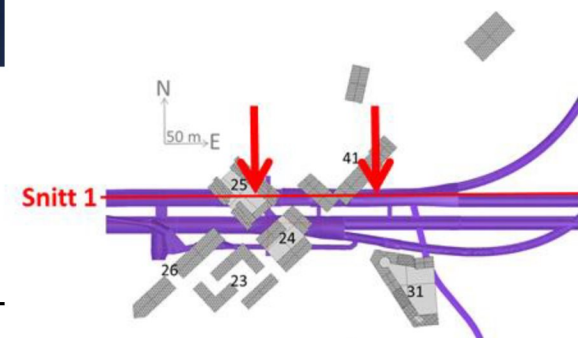
Efter belastning från hus

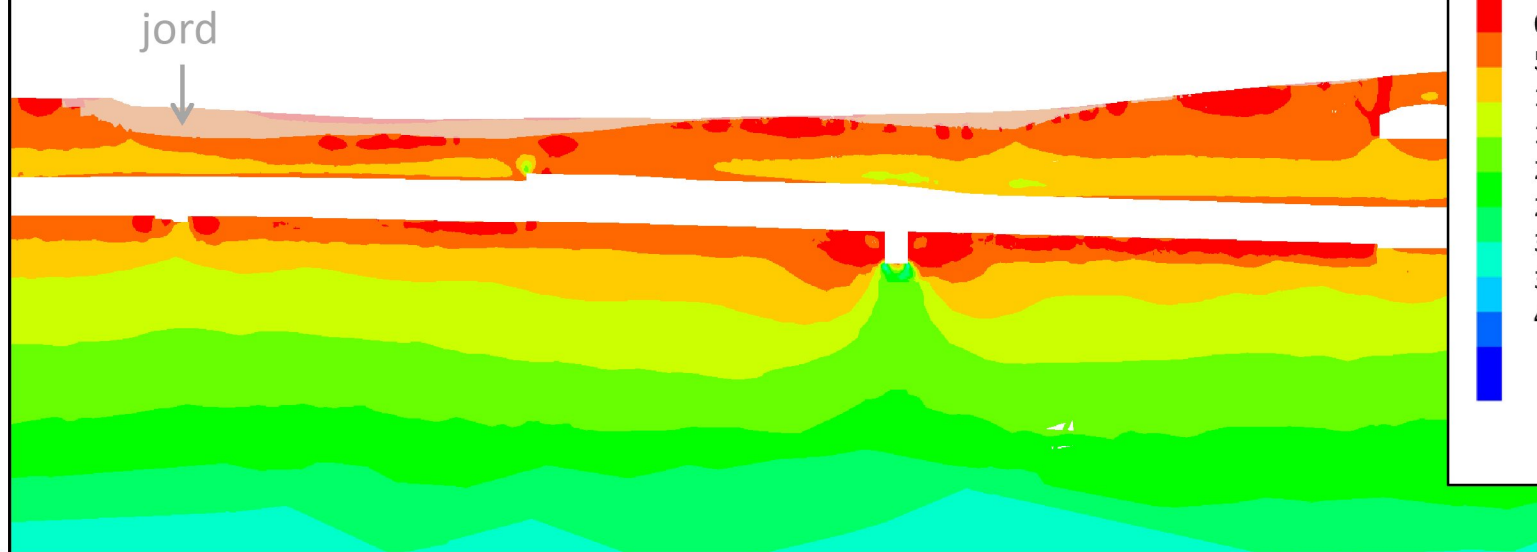
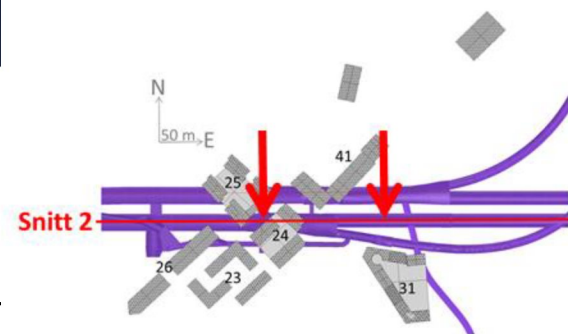
Före belastning från hus

sig_3

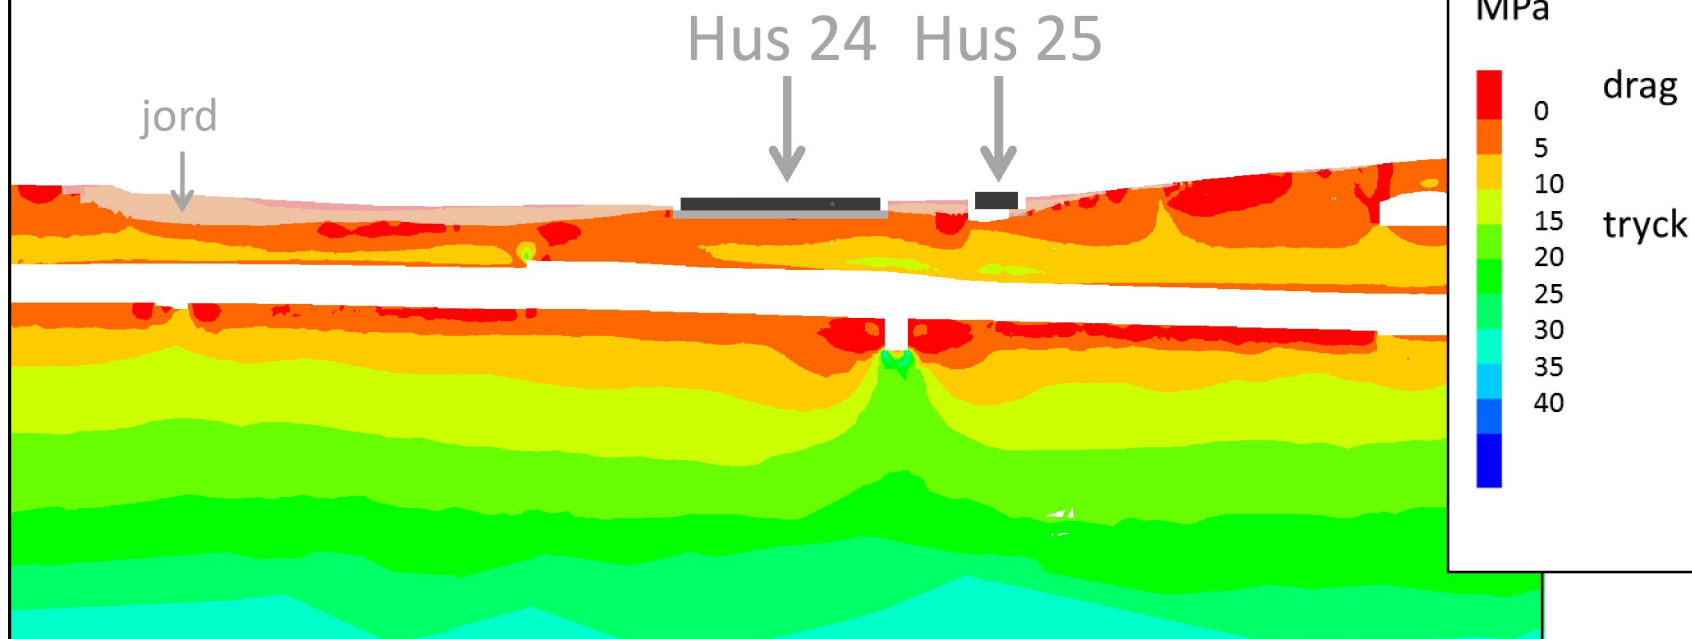
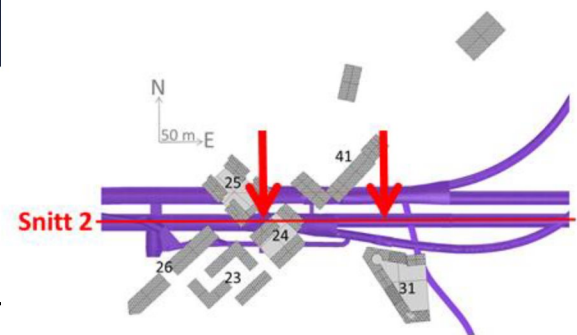
Efter belastning från hus

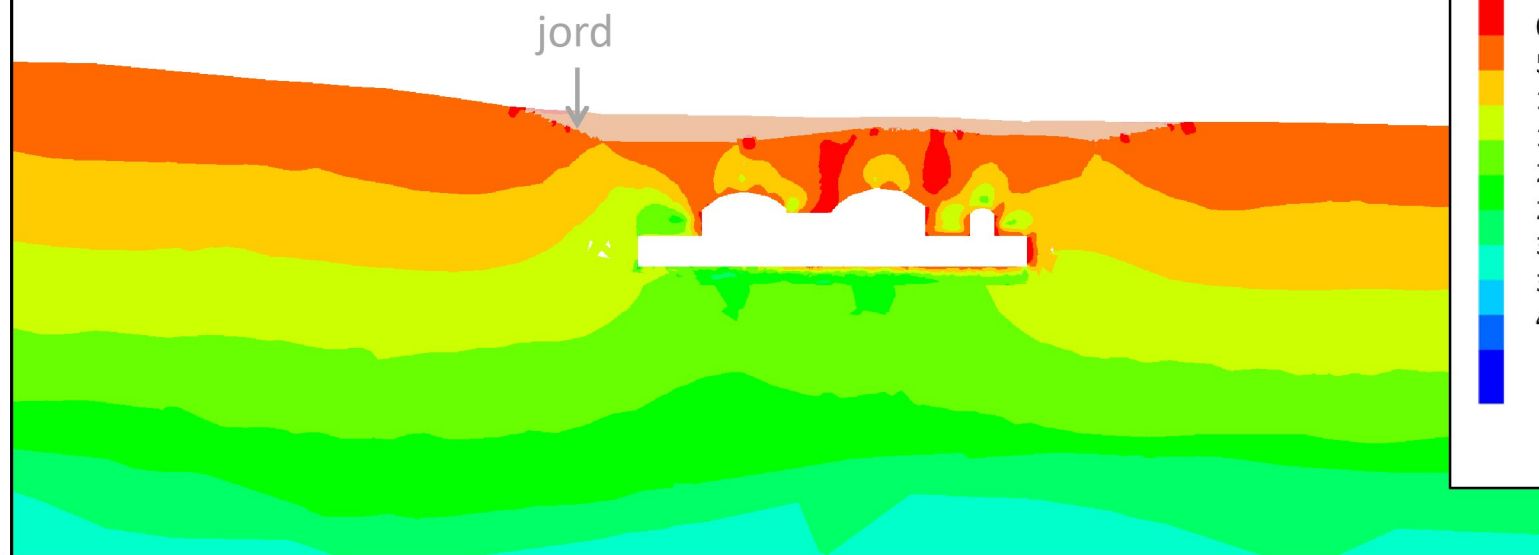
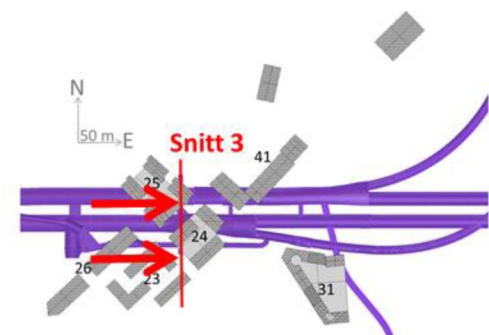
Före belastning från hus

sig_3

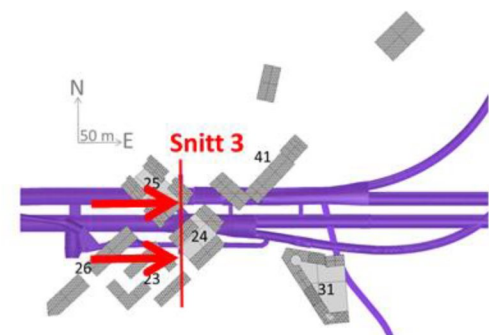
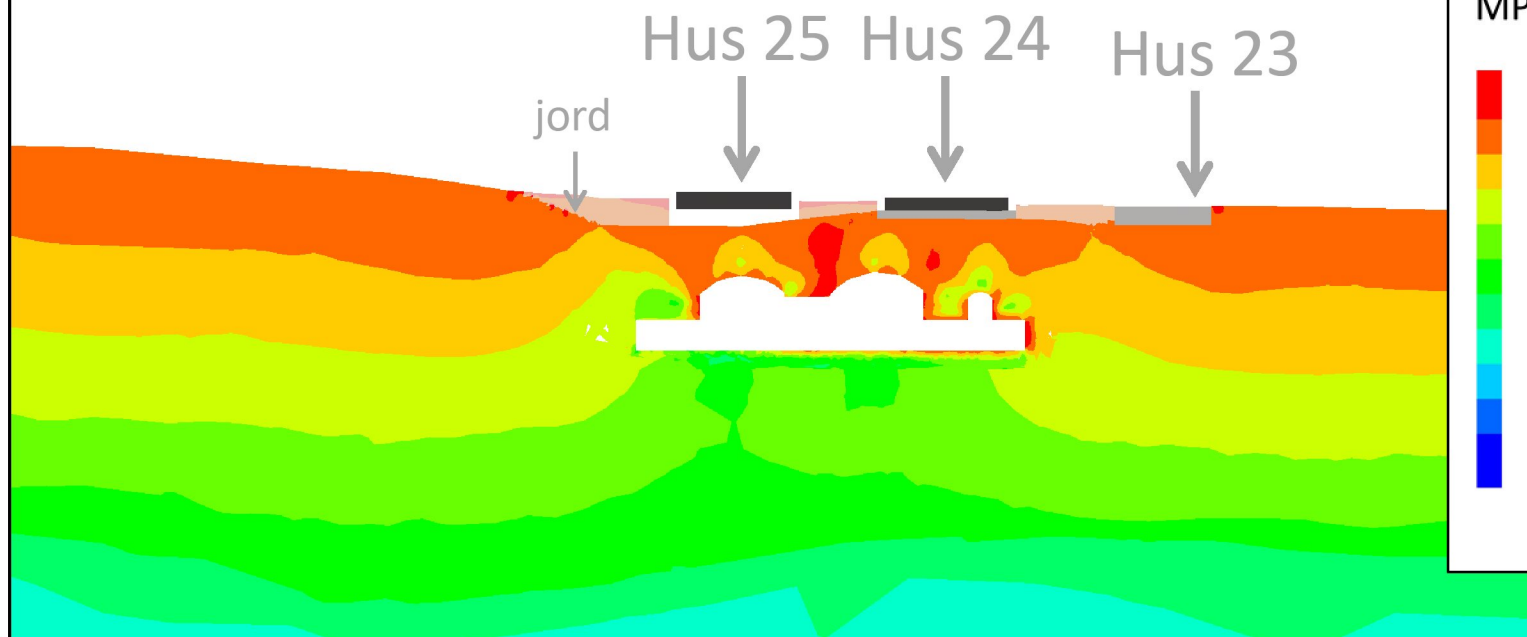
Efter belastning från hus

sig_3

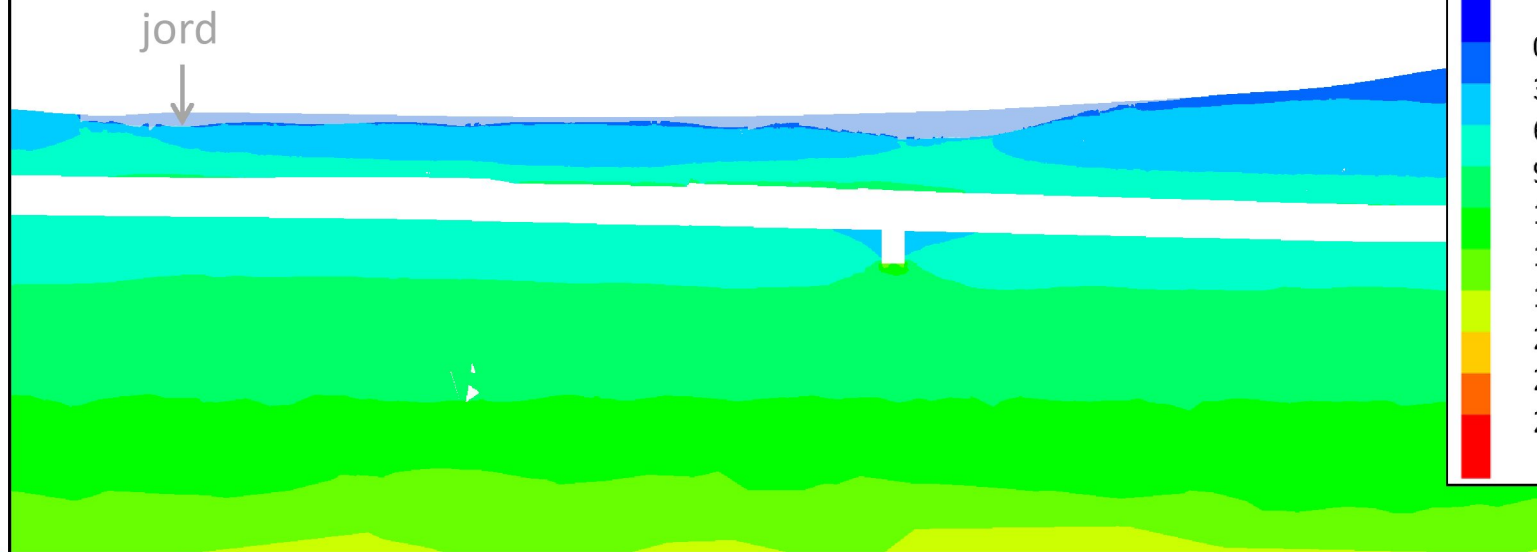
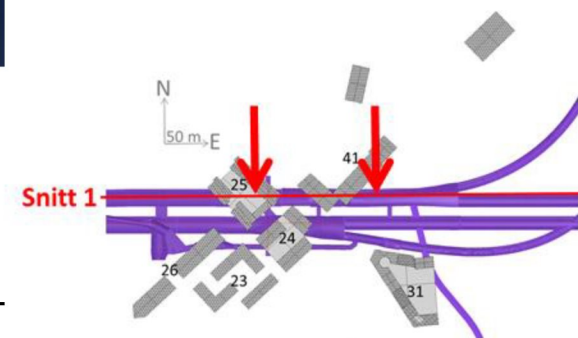
Före belastning från hus

sig_1

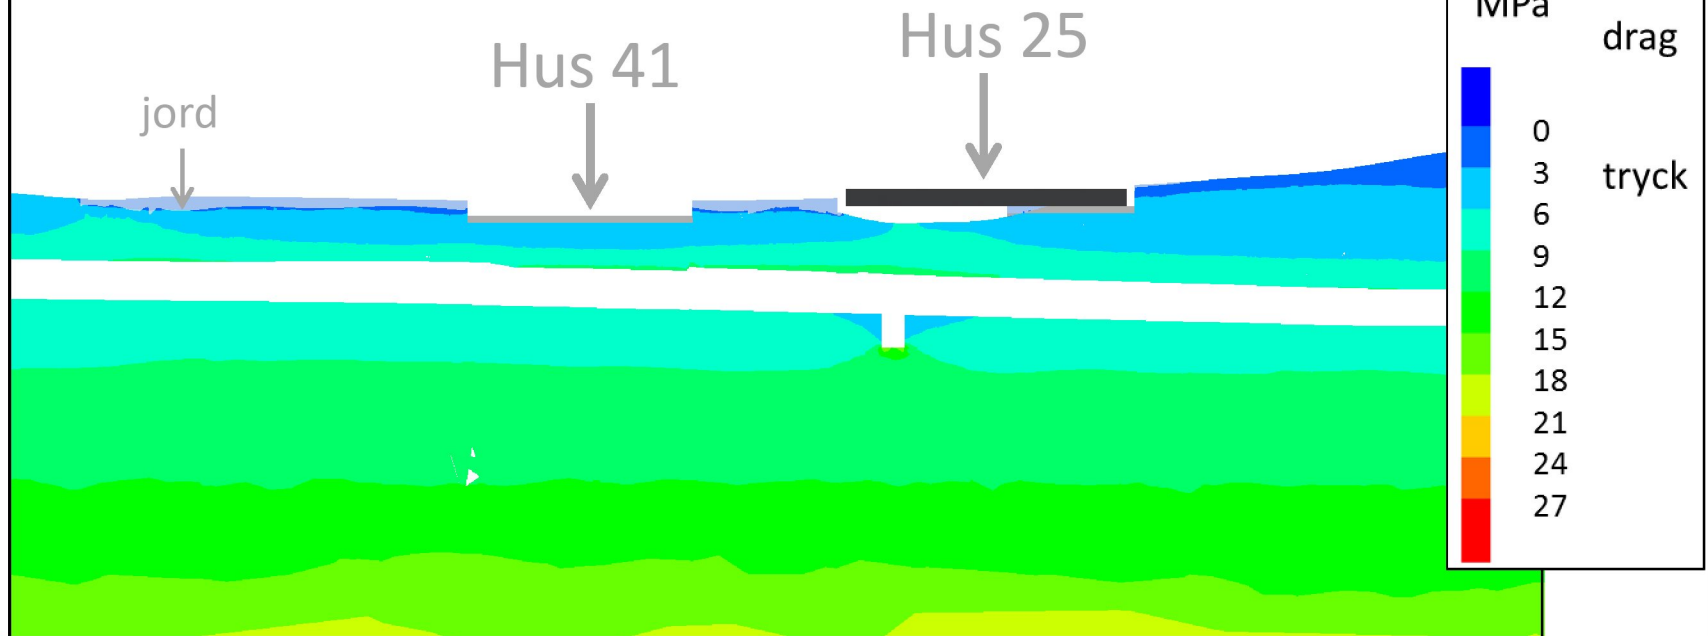
Efter belastning från hus

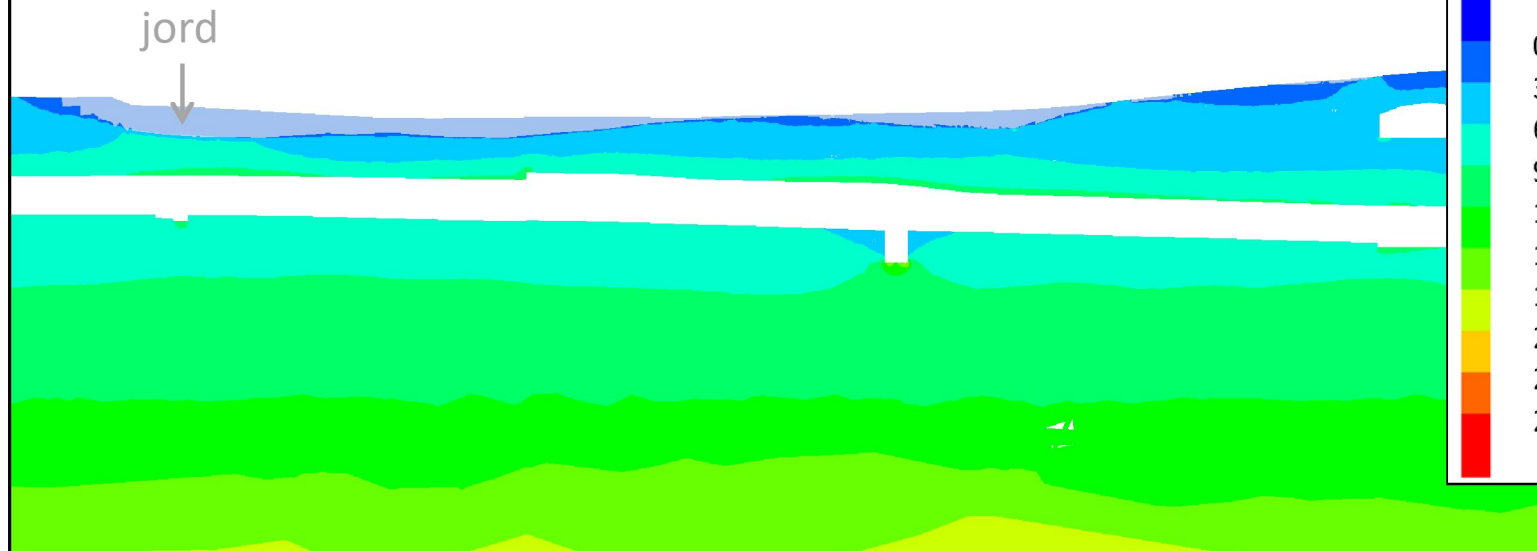
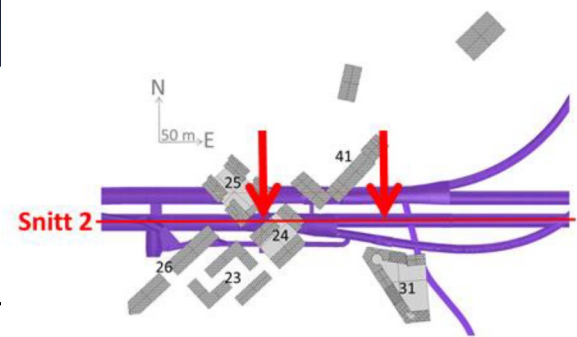
Före belastning från hus

sig_1

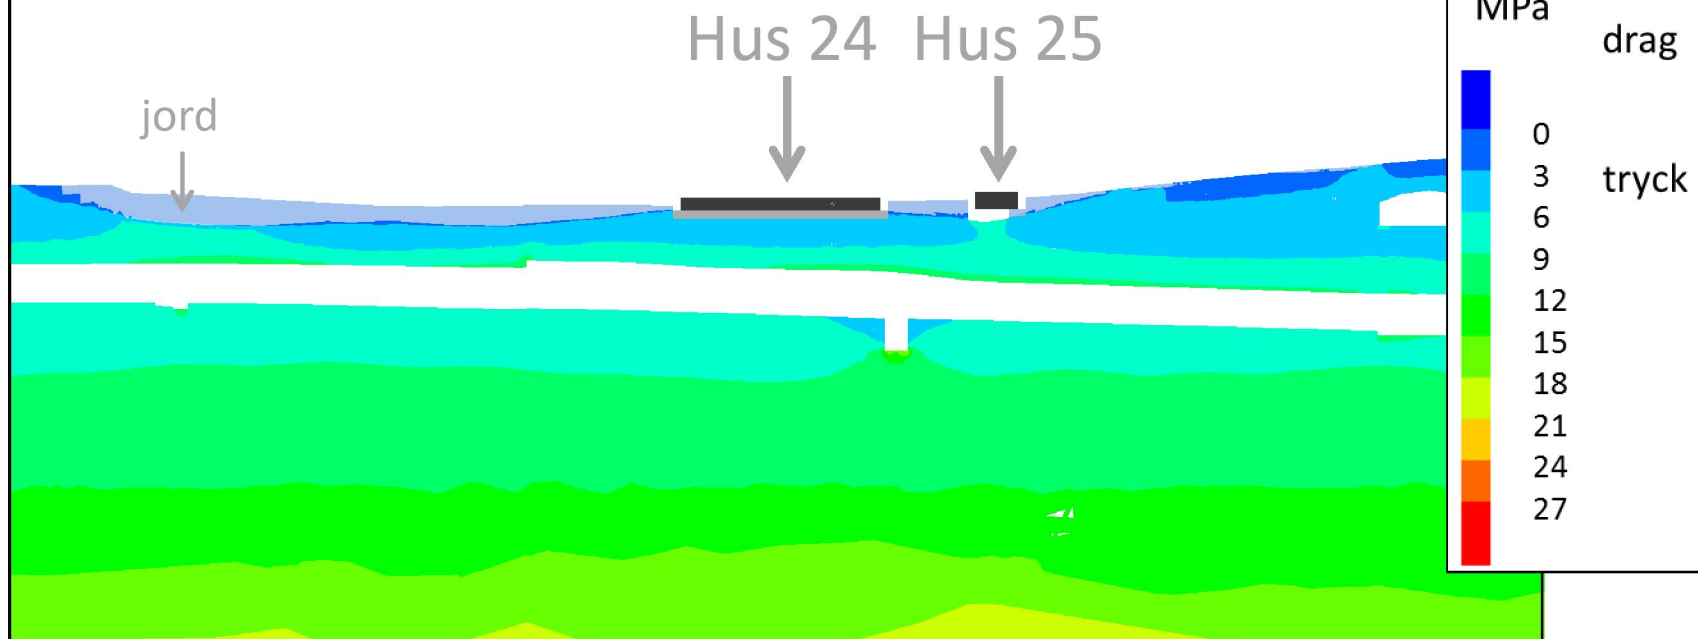
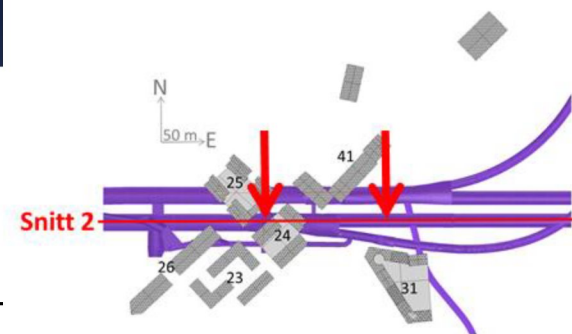
Efter belastning från hus

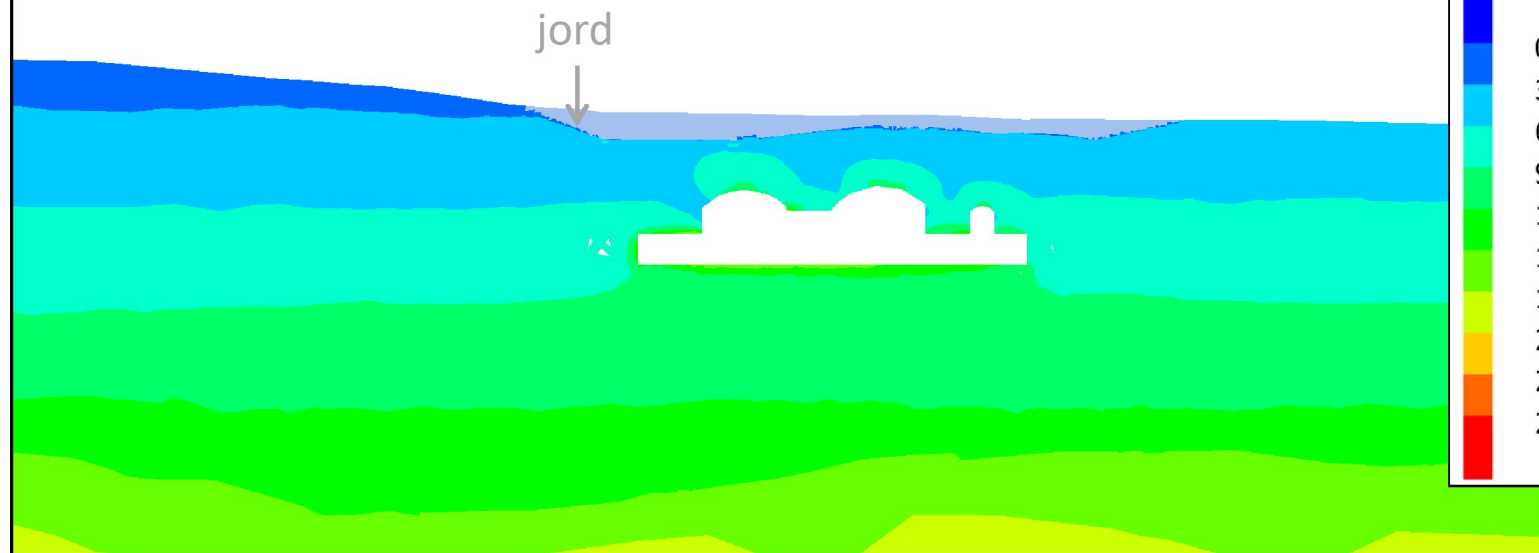
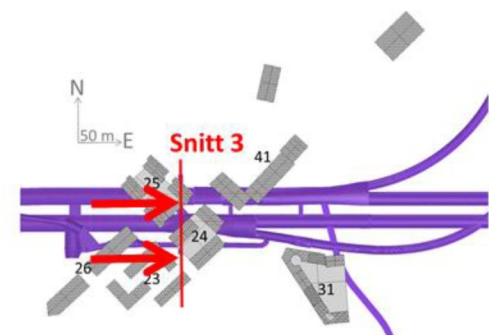
Före belastning från hus

sig_1

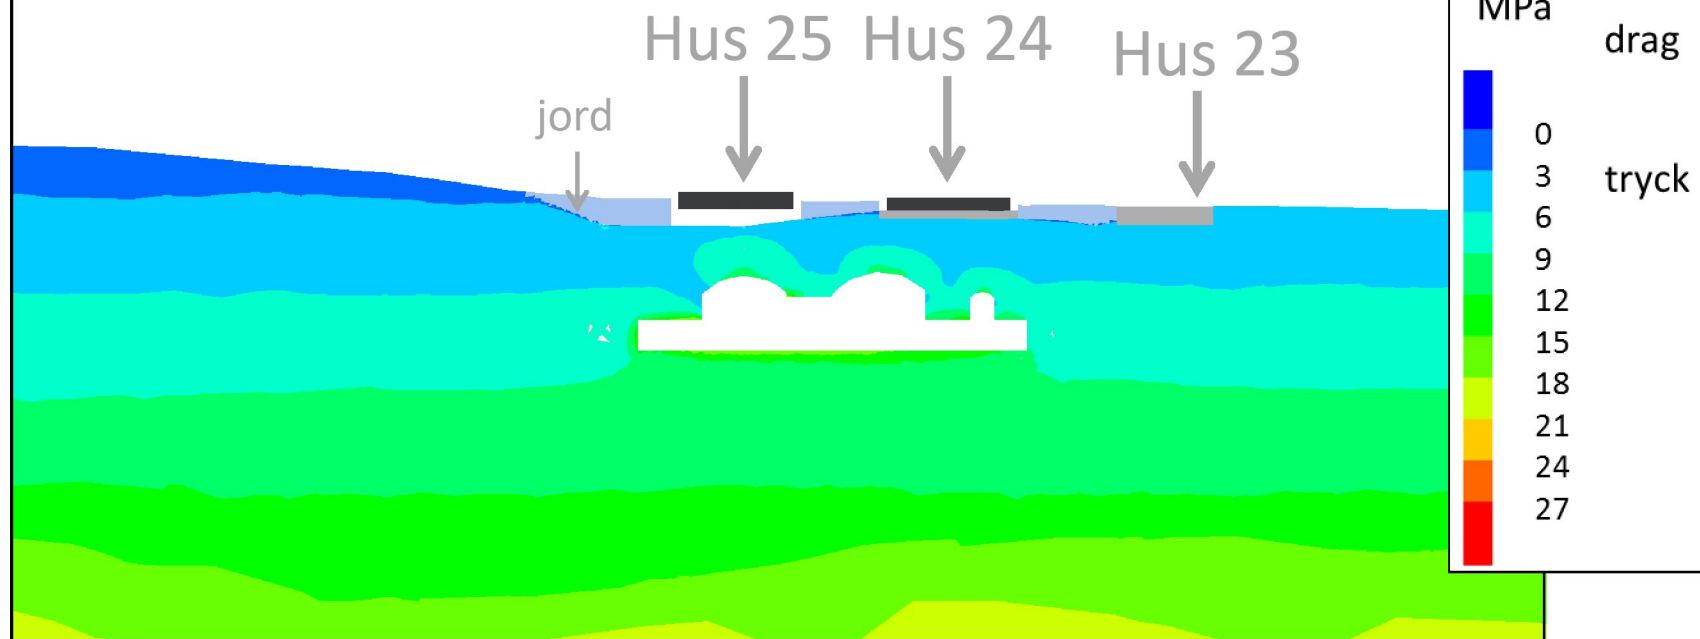
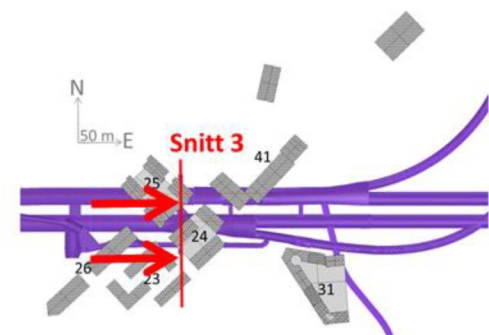
Efter belastning från hus

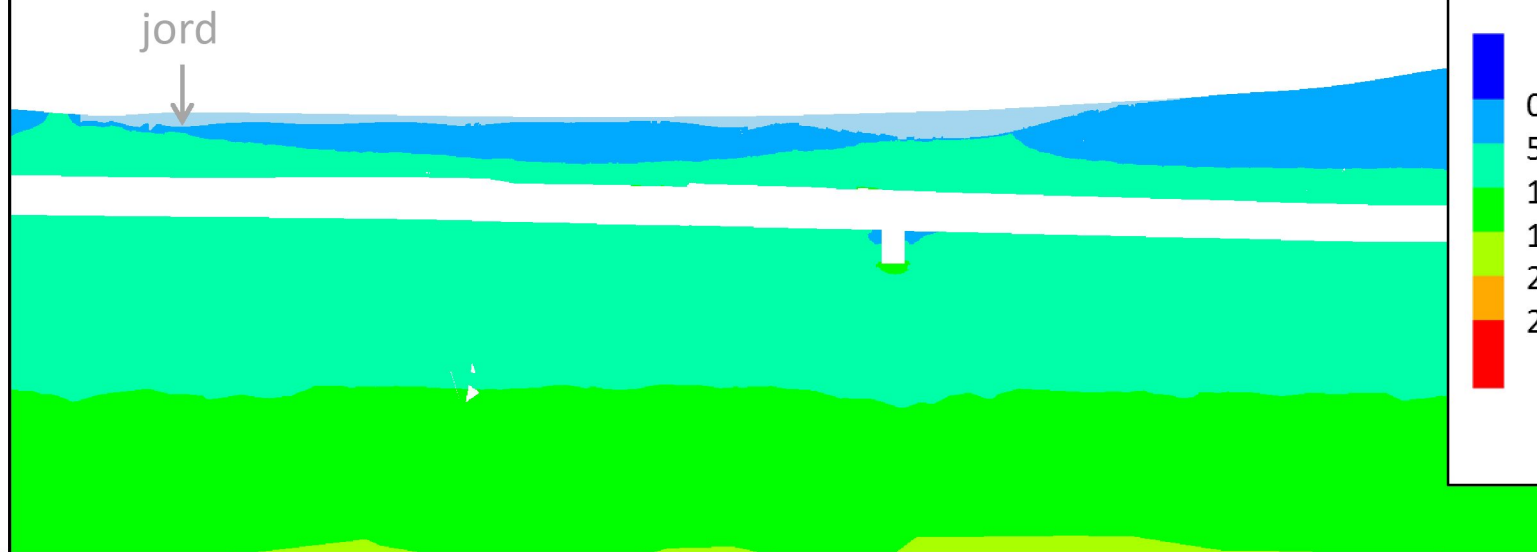
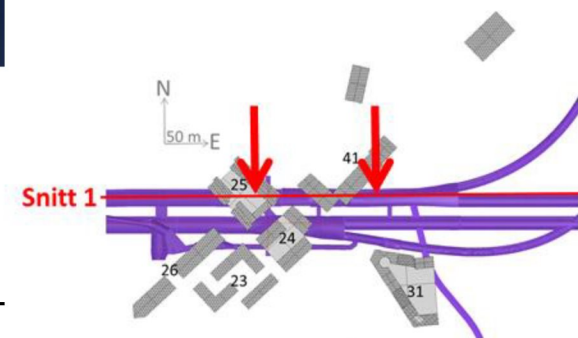
Före belastning från hus

sig_1-sig_3

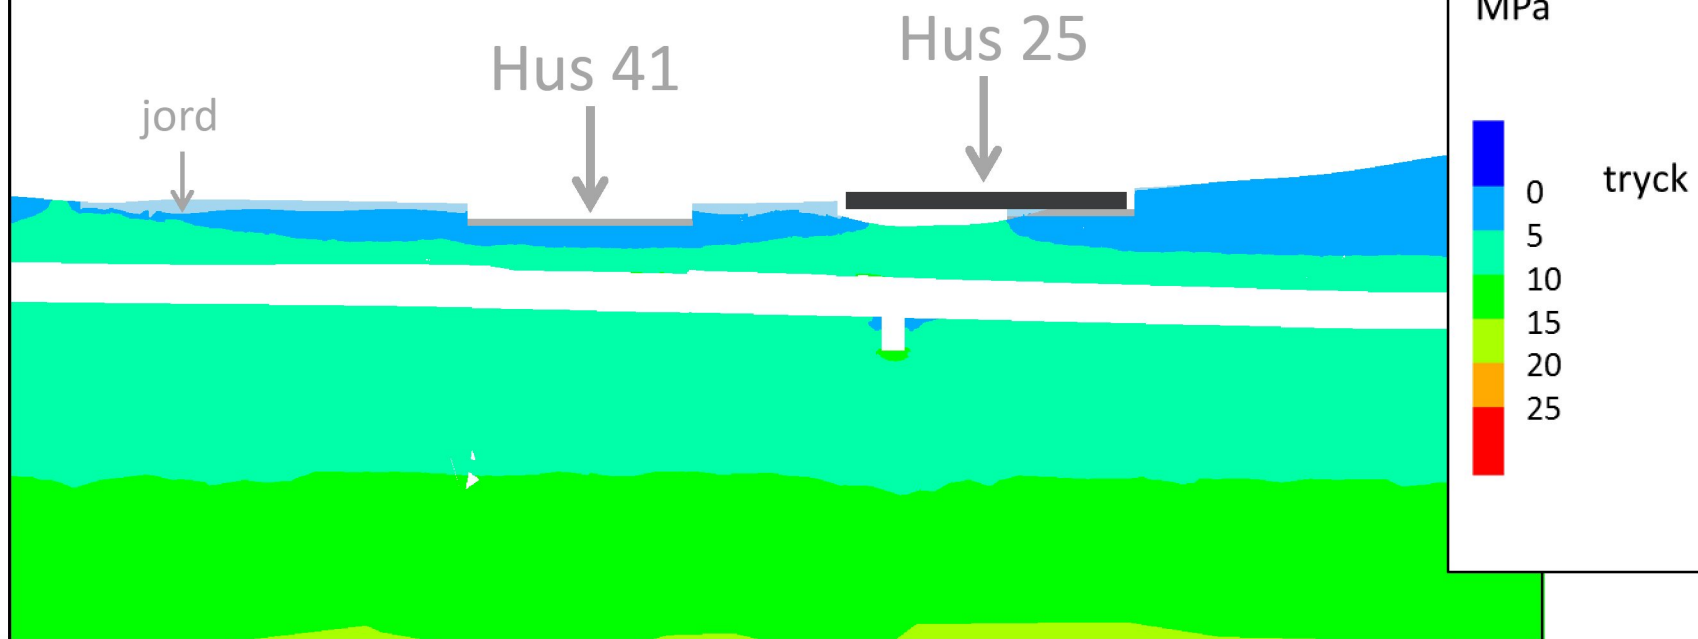
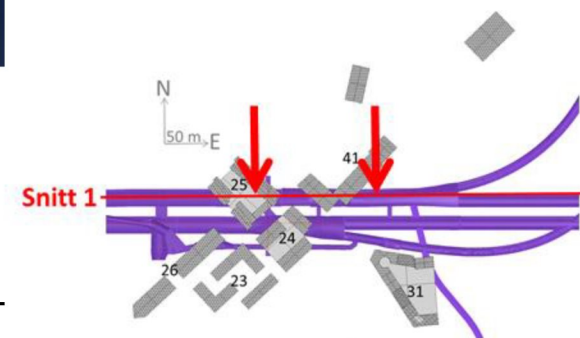
Efter belastning från hus

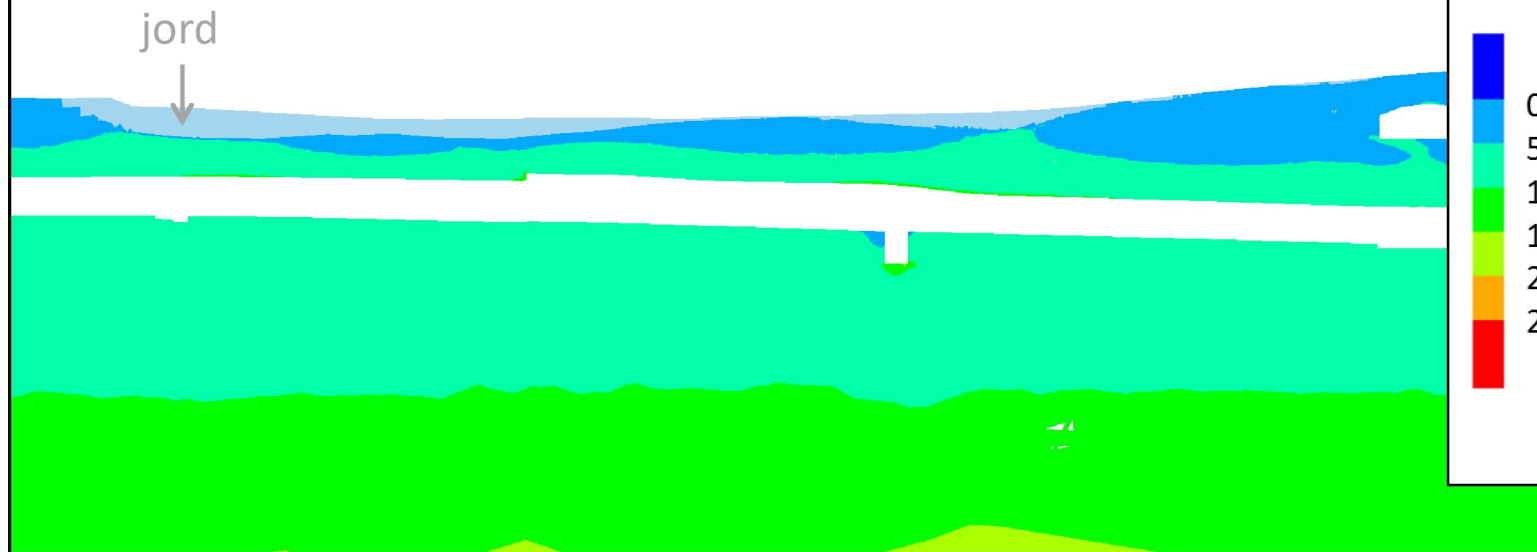
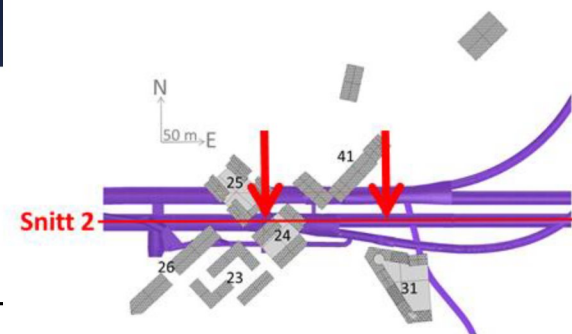
Före belastning från hus

sig_1-sig_3

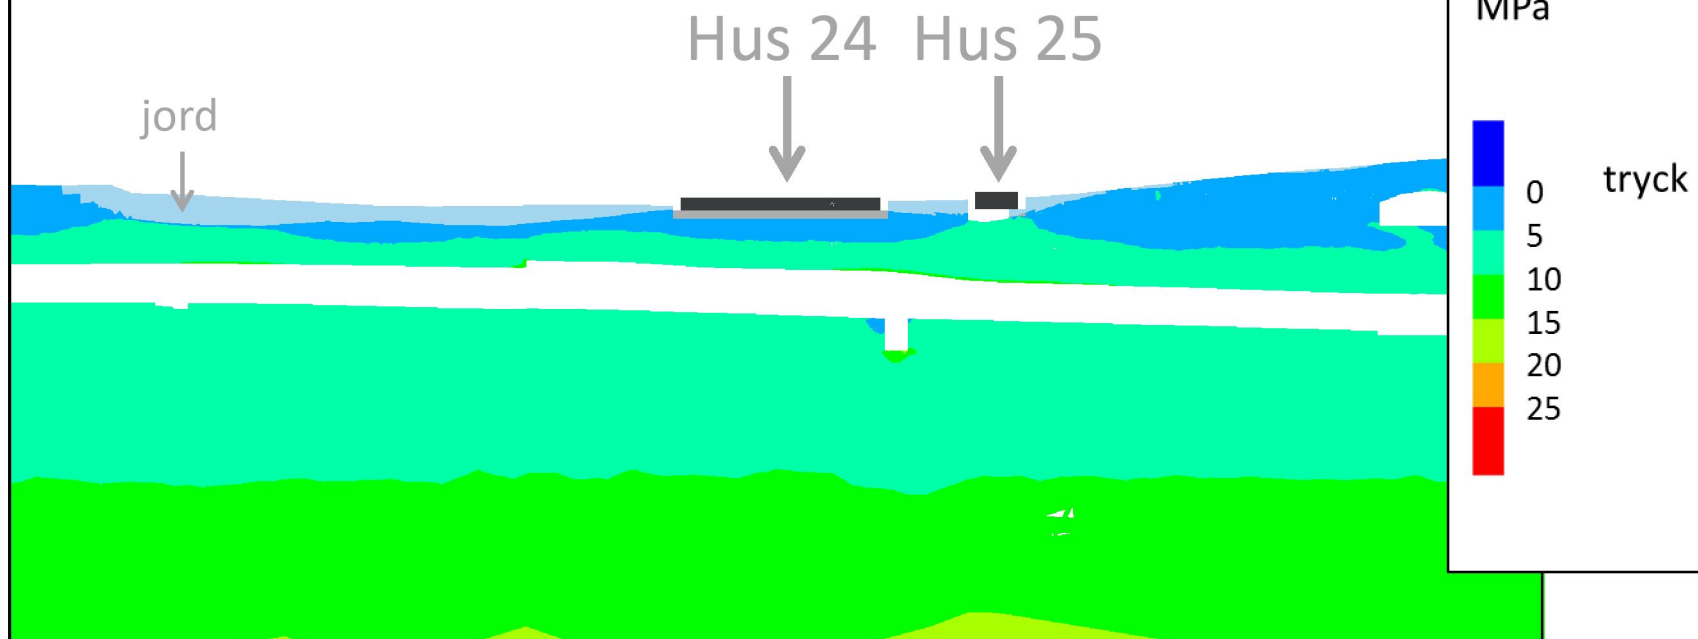
Efter belastning från hus

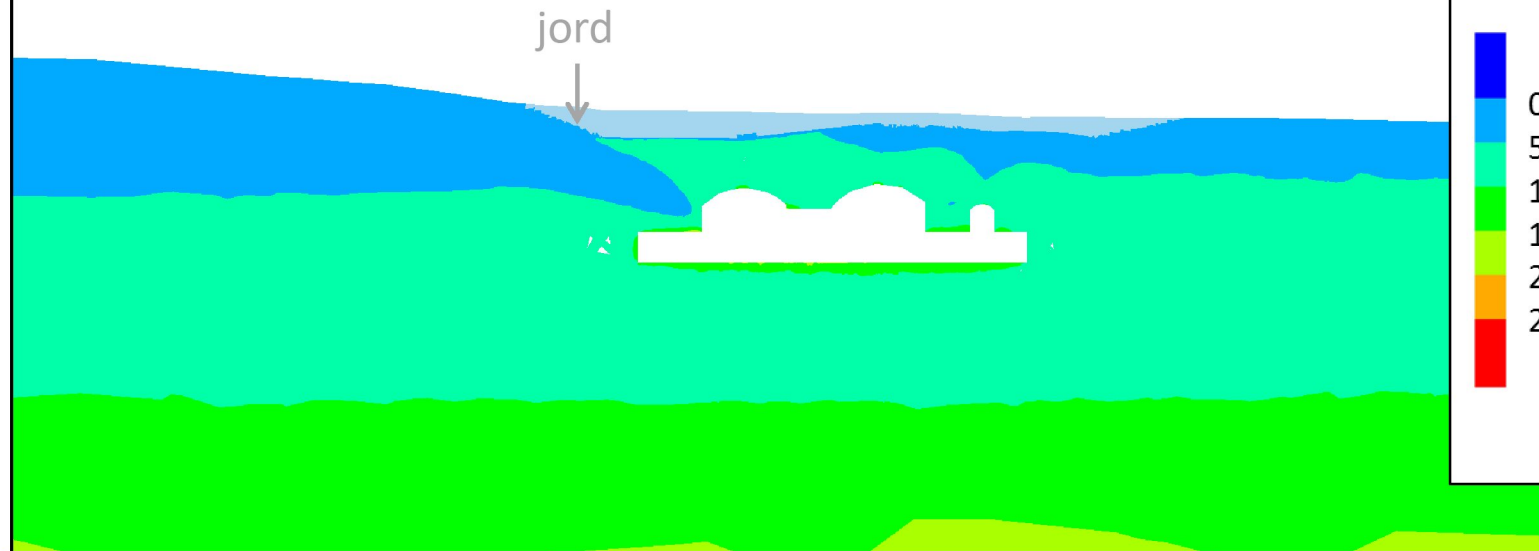
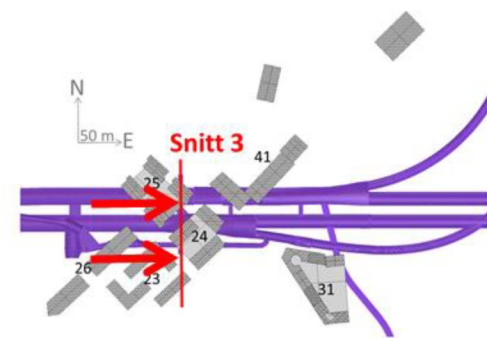
Före belastning från hus

sig_1-sig_3

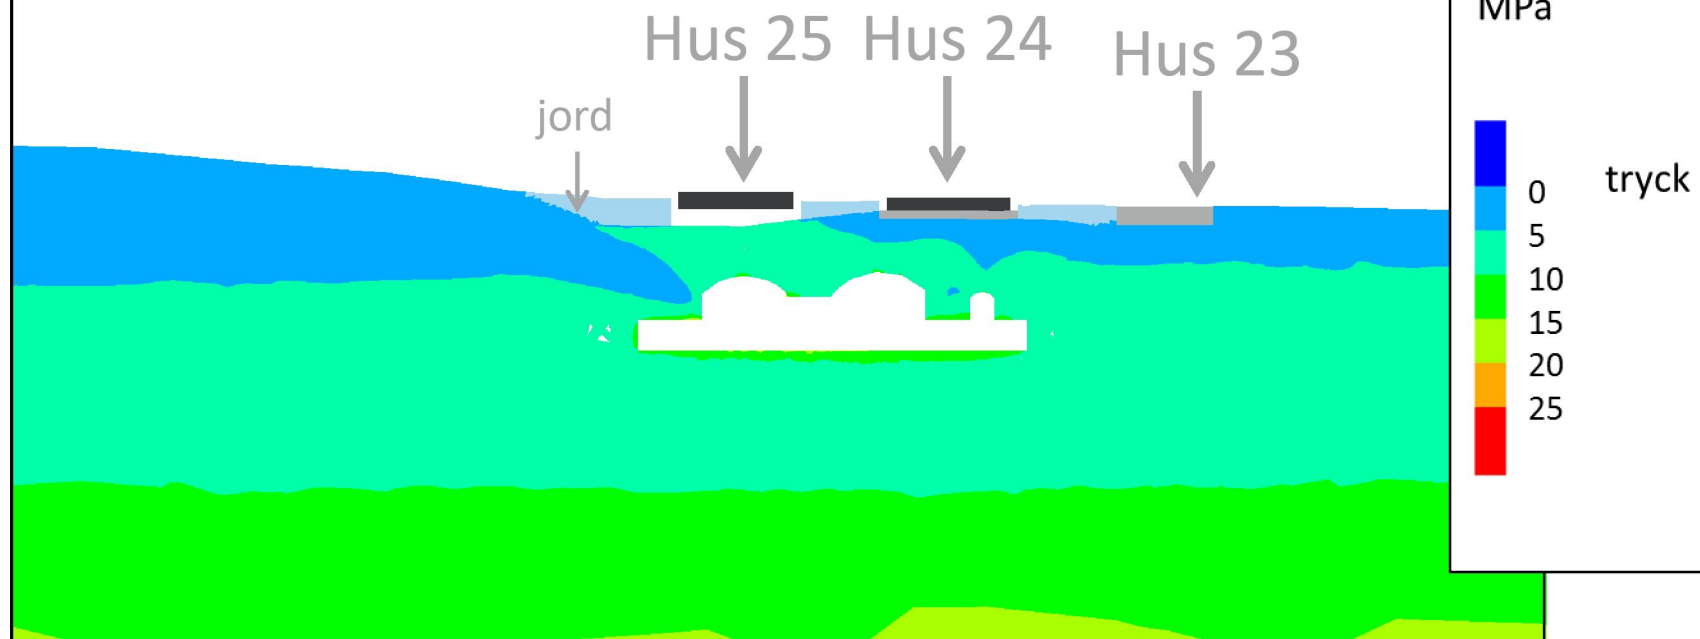
Efter belastning från hus

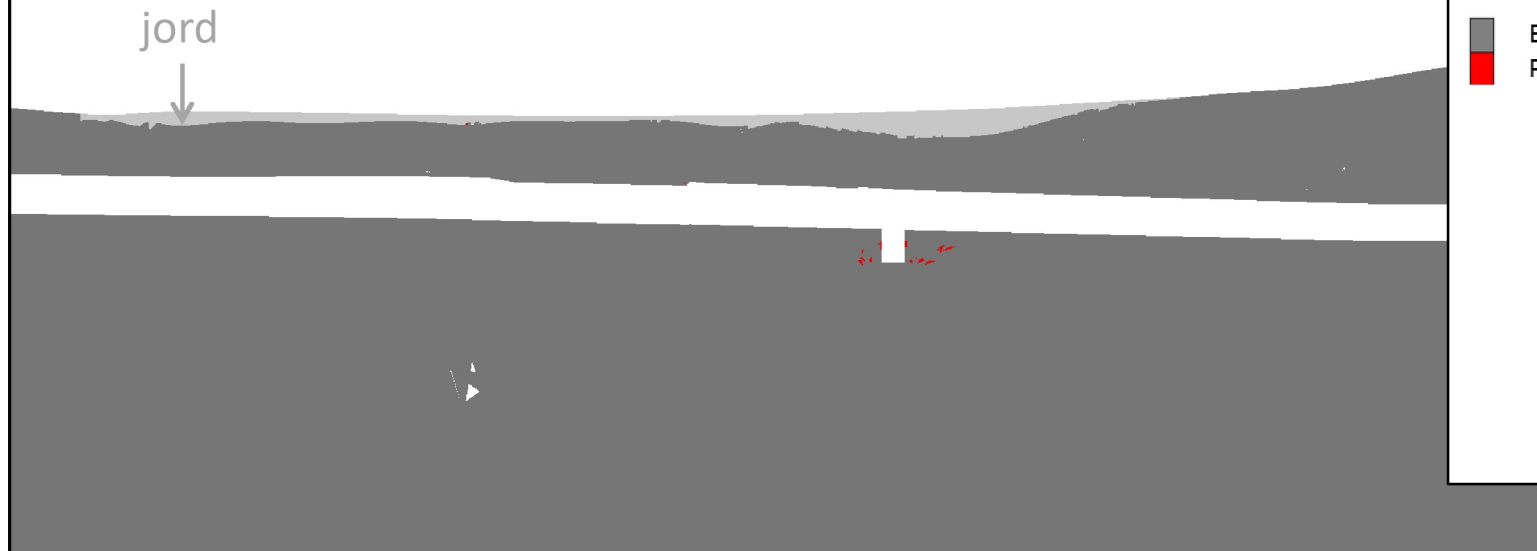
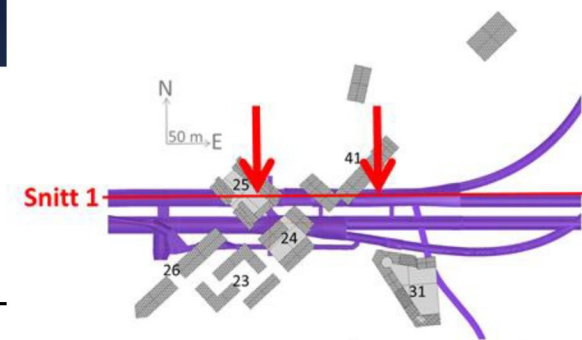
Före belastning från hus

Plasticitet

■ Elastiskt
■ Plastiskt

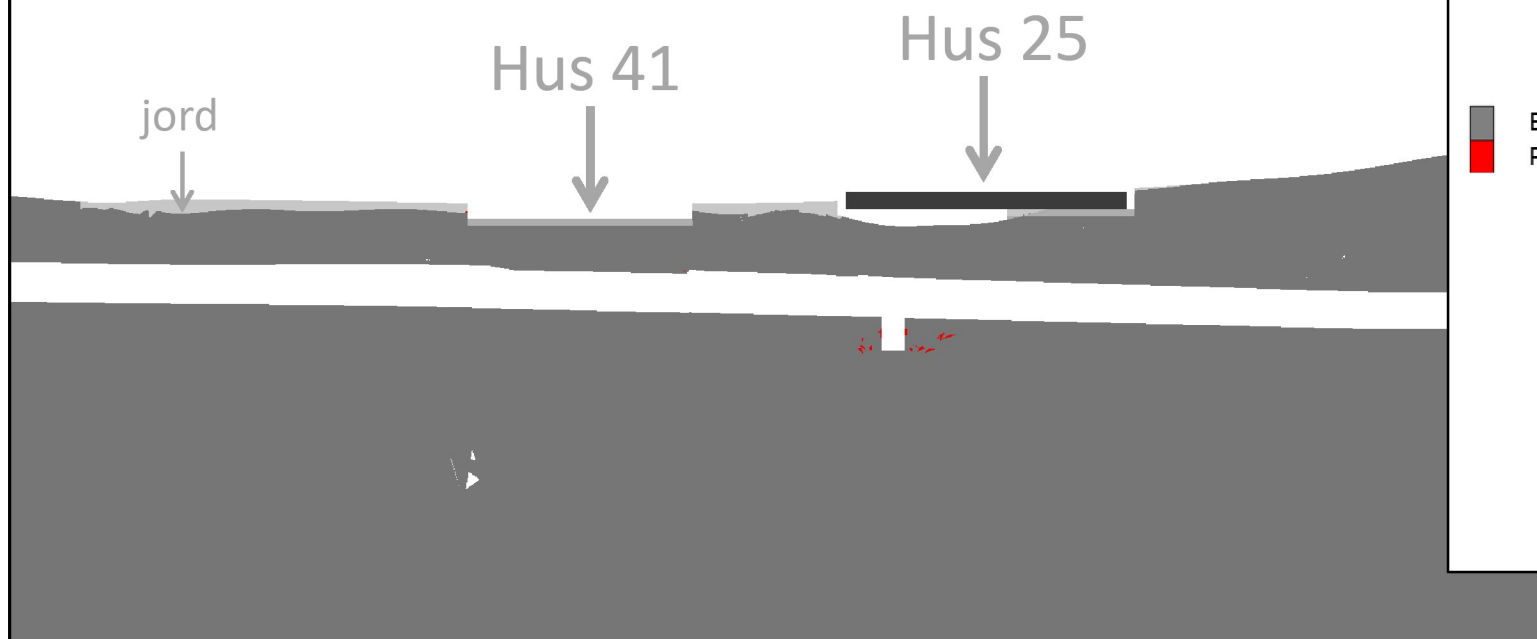
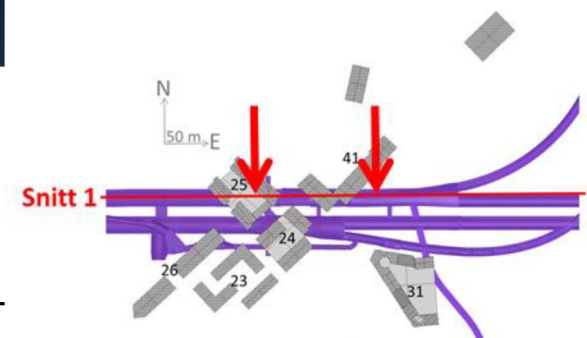
Efter belastning från hus

Plasticitet

Elastiskt
Plastiskt
