Södra länken

Resultat

Vertikala snitt

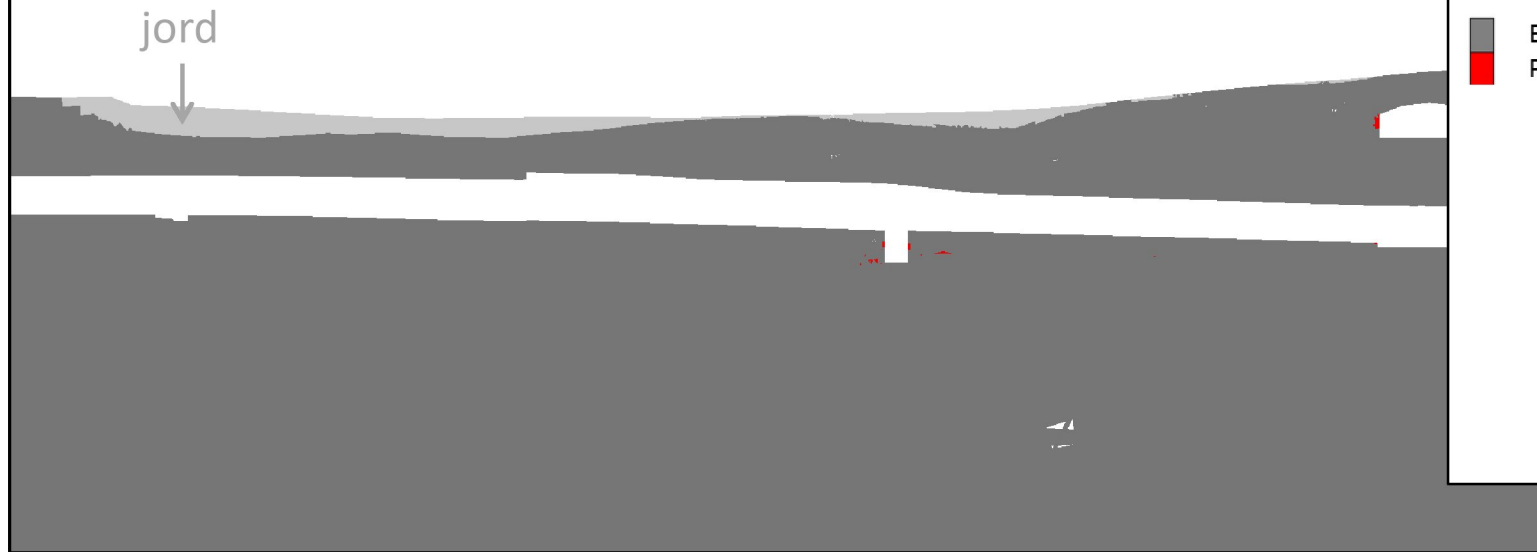
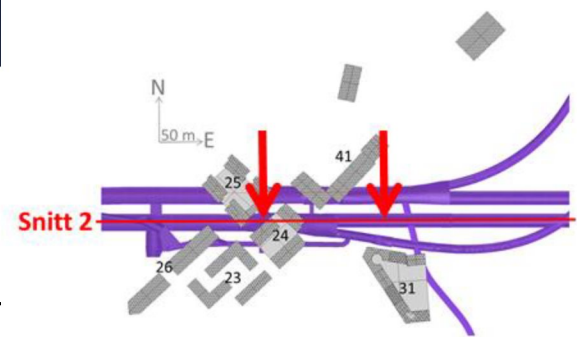
Före belastning från hus

Plasticitet

■ Elastiskt
■ Plastiskt

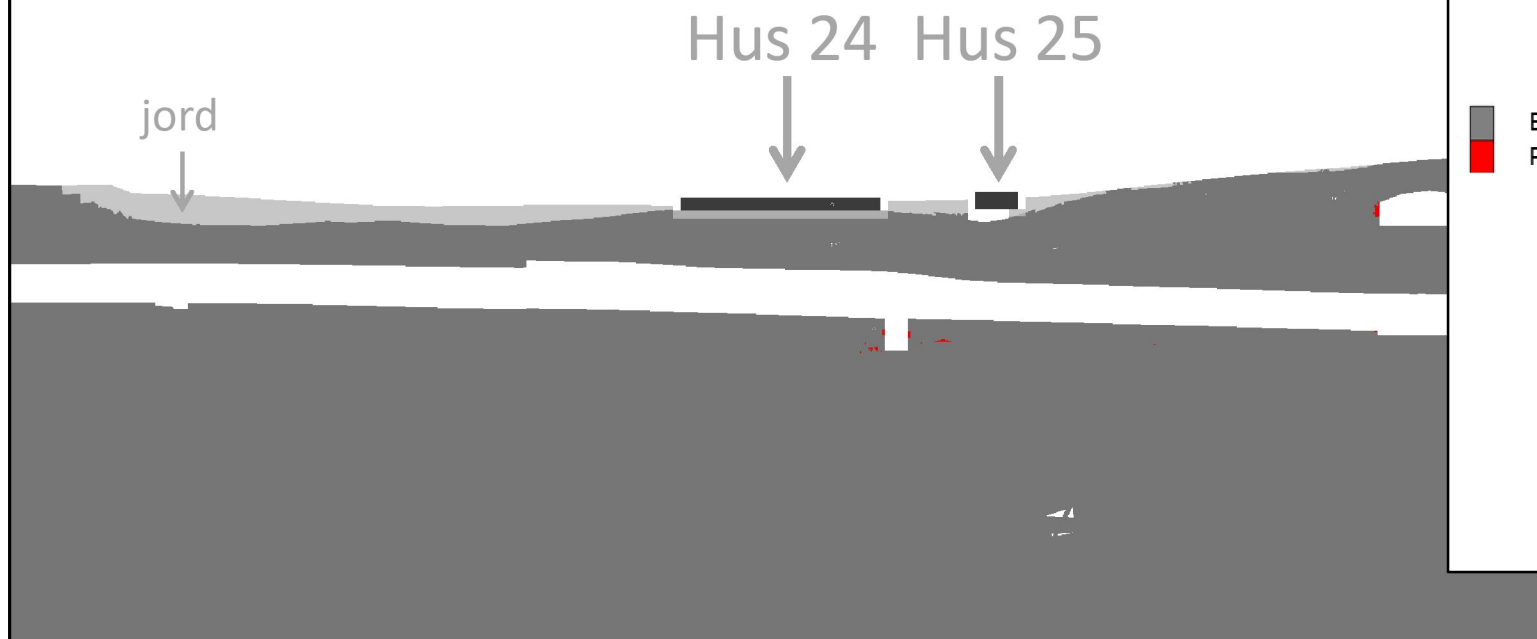
Efter belastning från hus

Plasticitet

■ Elastiskt
■ Plastiskt

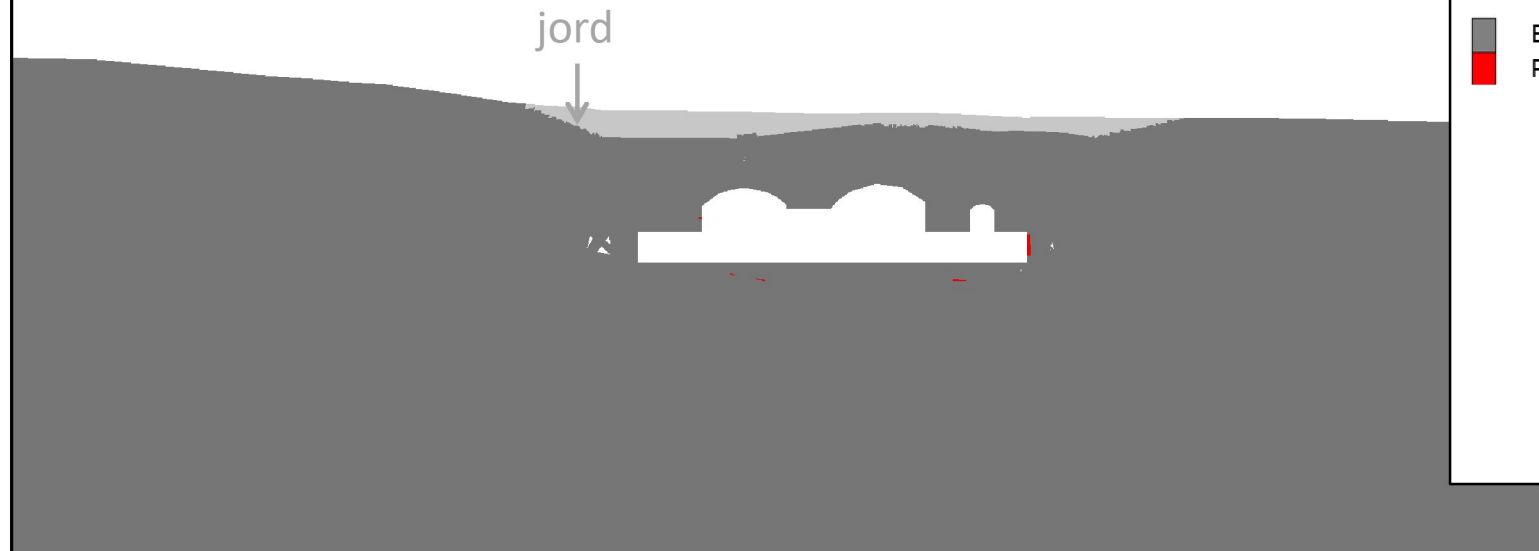
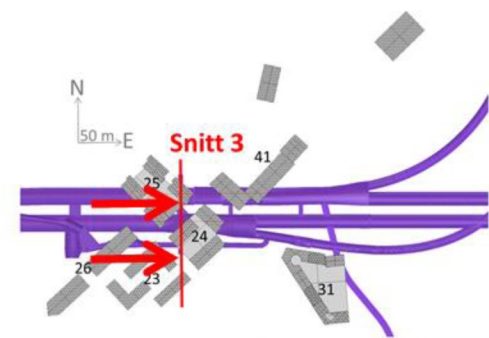
Före belastning från hus

Plasticitet

■ Elastiskt
■ Plastiskt

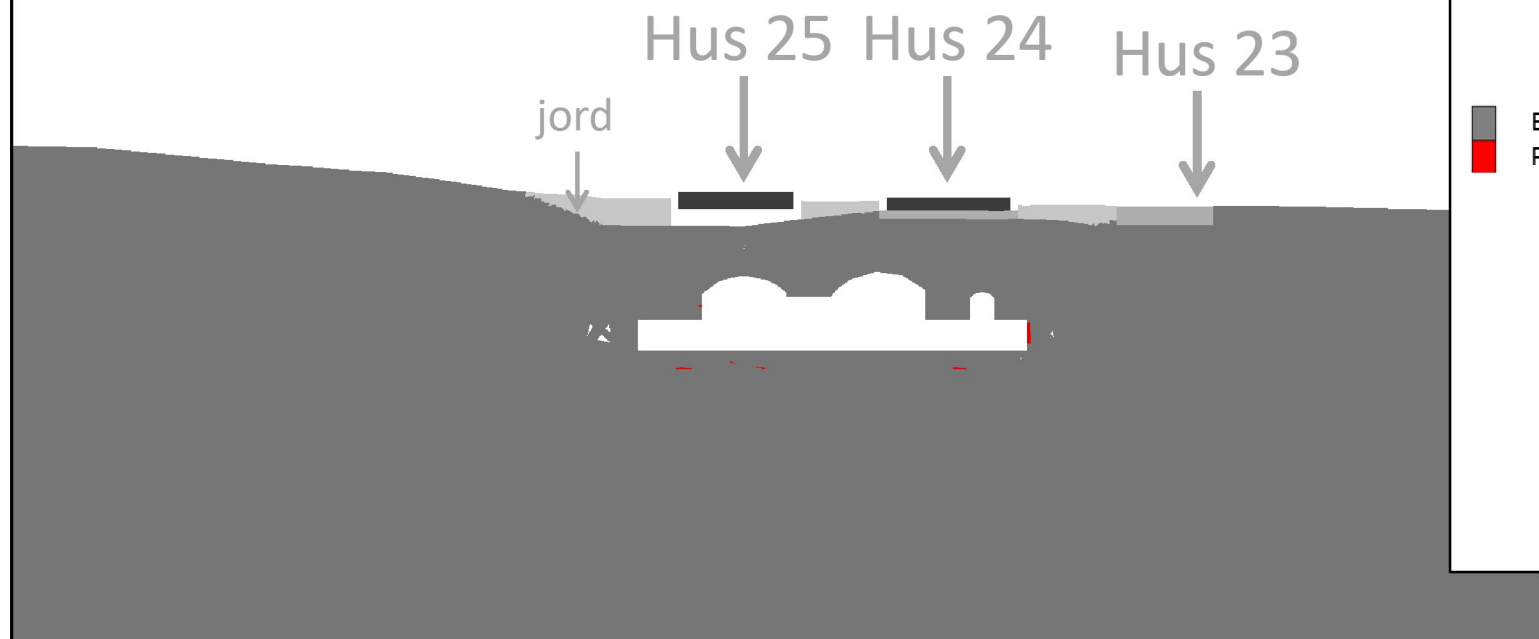
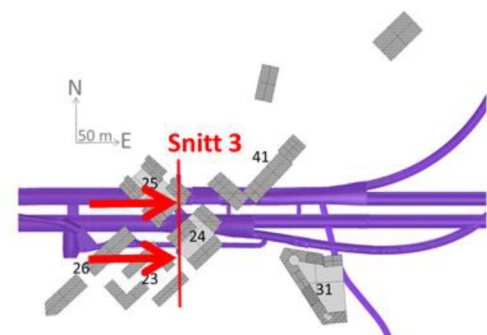
Efter belastning från hus

Plasticitet

Elastiskt
Plastiskt

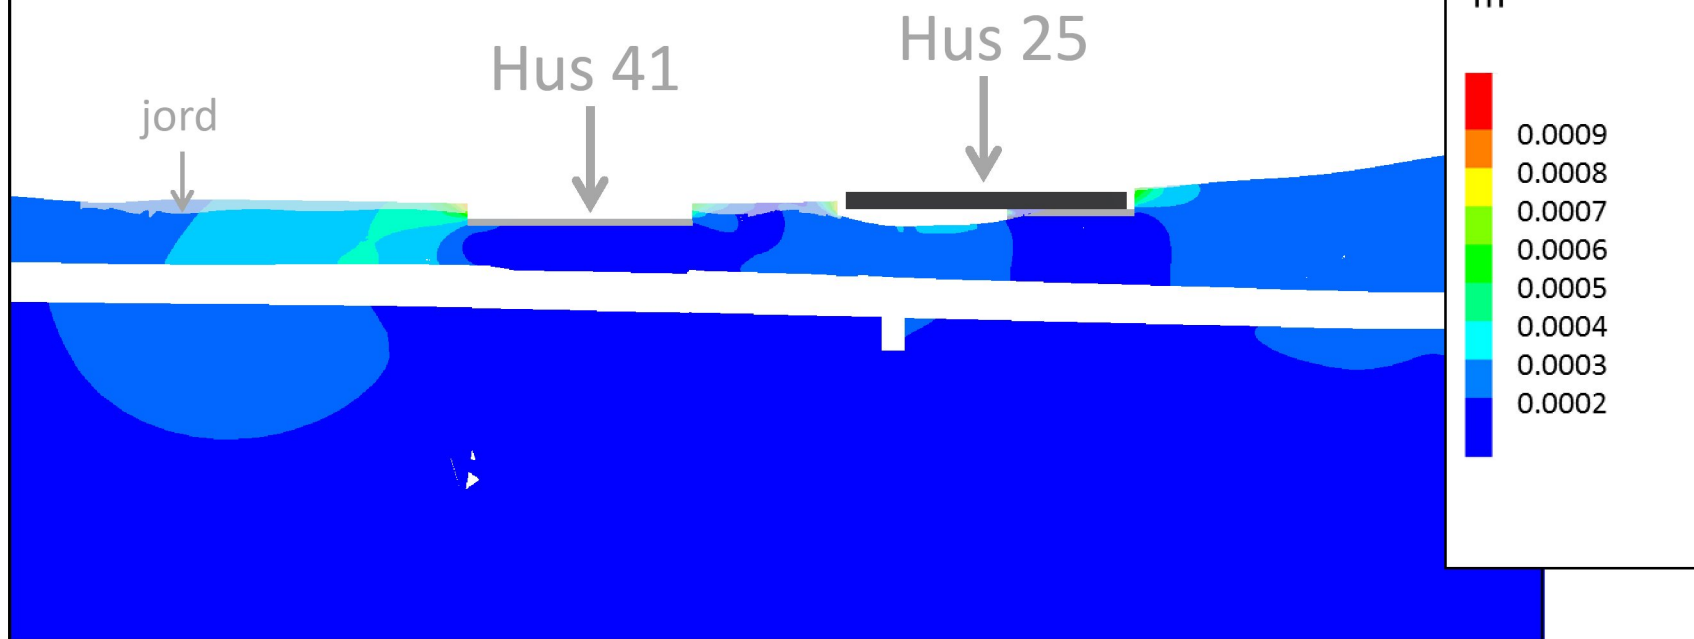
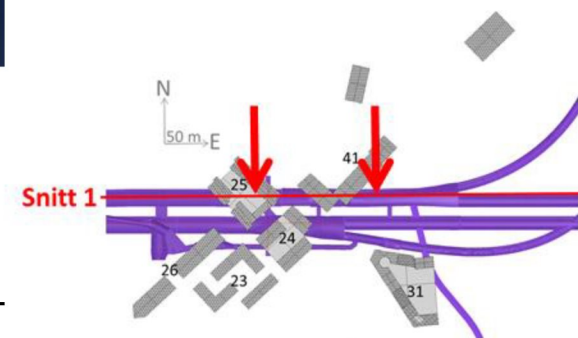
Efter belastning från hus

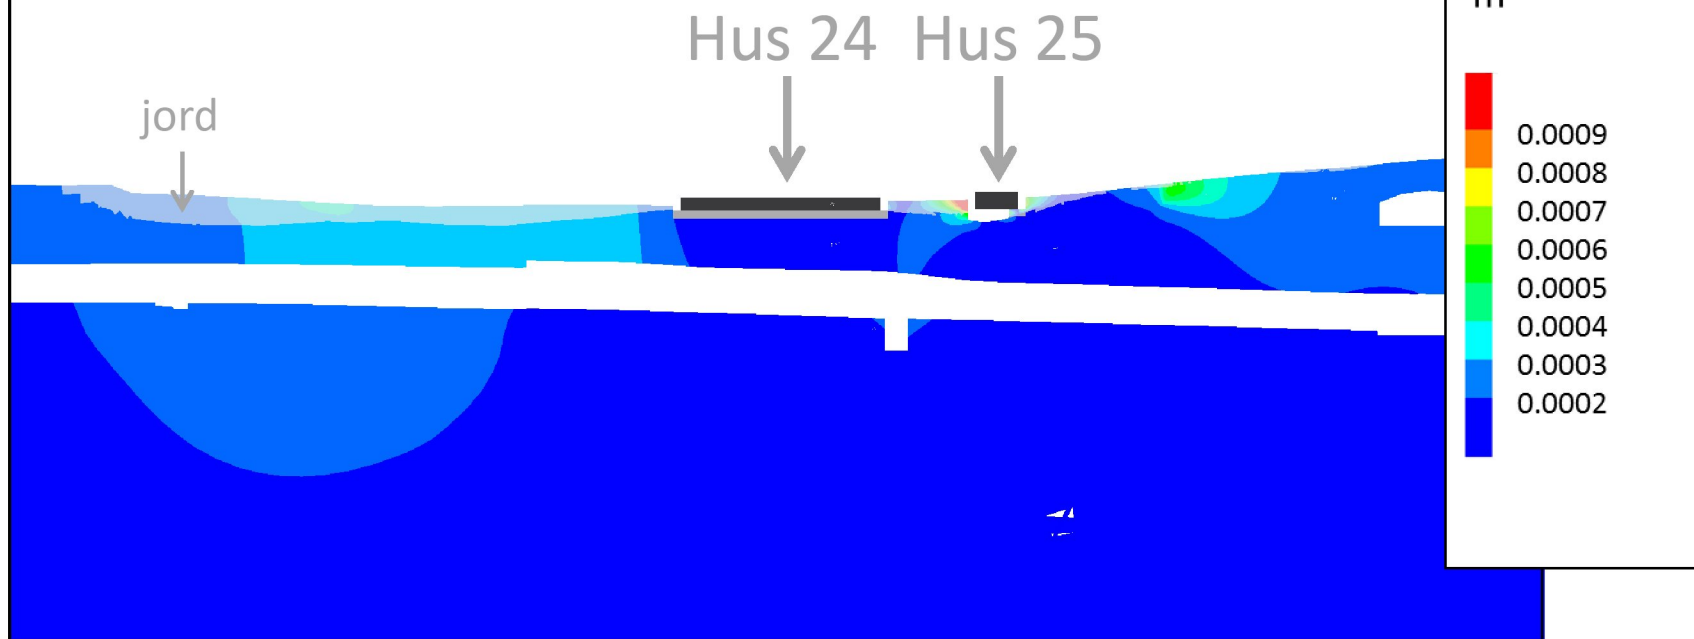
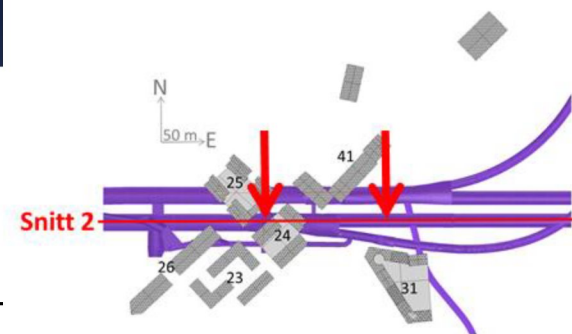
Efter belastning från hus

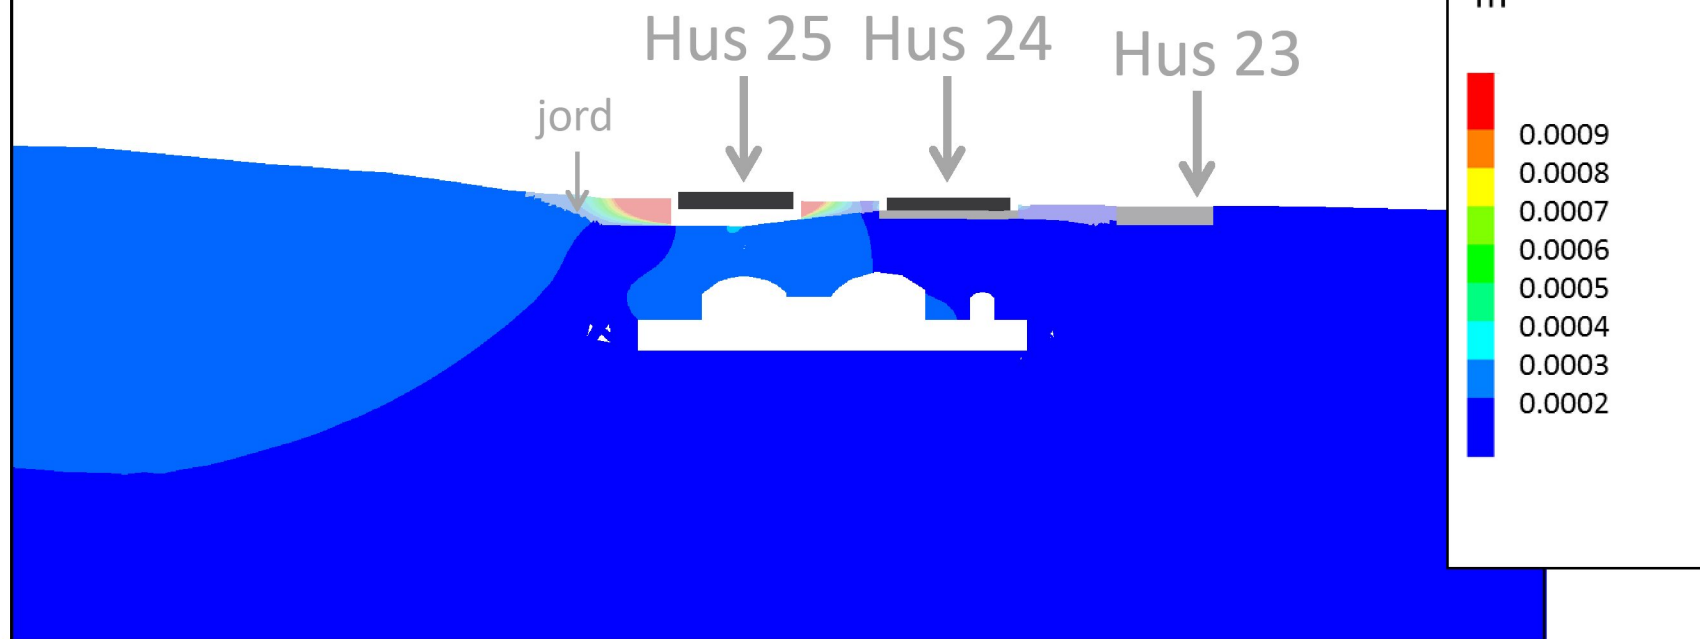
Efter belastning från hus
