DP BERGHOLMSBACKEN, BAGARMOSSEN

MARKTEKNISK UNDERSÖKNINGSRAPPORT, GEOTEKNIK (MUR/GEO)

2019-09-27

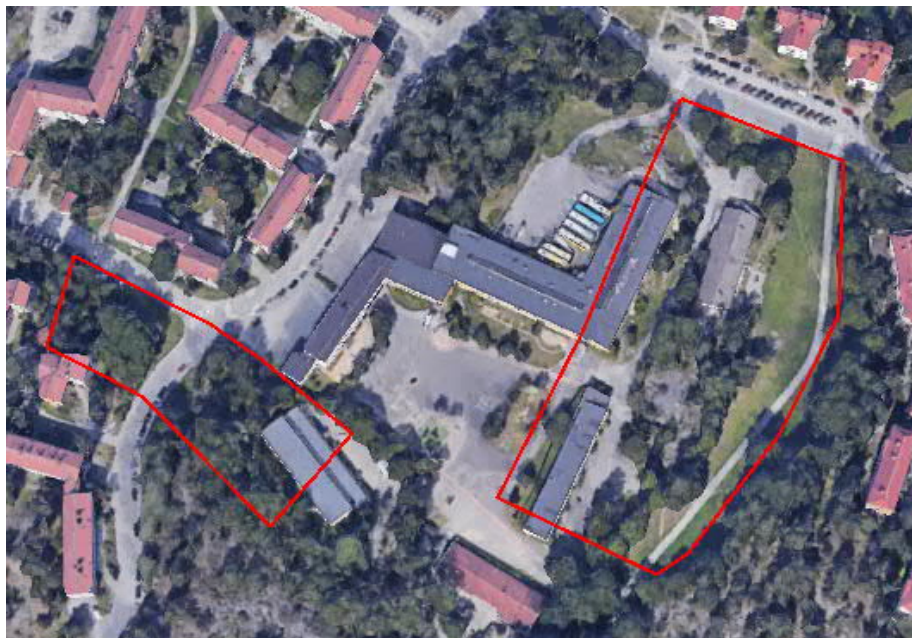
Figur 1: Aktuella områden (västra respektive östra) för den geotekniska undersökningen. (©Google Earth).

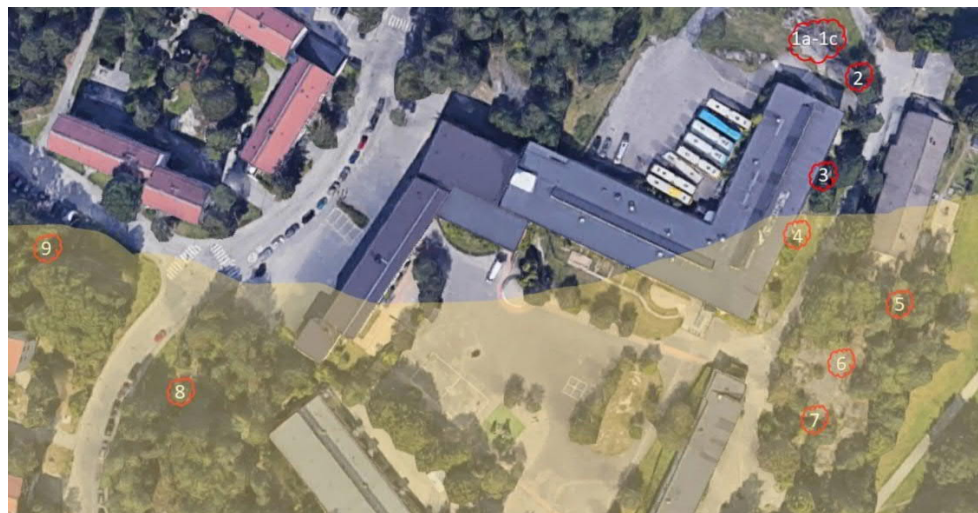
Figur 2. Placering av undersökningspunkter för radonmätning på berg.

För placering av undersökningspunkterna på berg, se *Figur 2*.
