ANTIKVARISK KONSEKVENSANALYS

OM- OCH TILLBYGGNAD AV KYLFACKET 3

SLAKTHUSOMRÅDET, Stockholms stad och län

2019-05-21

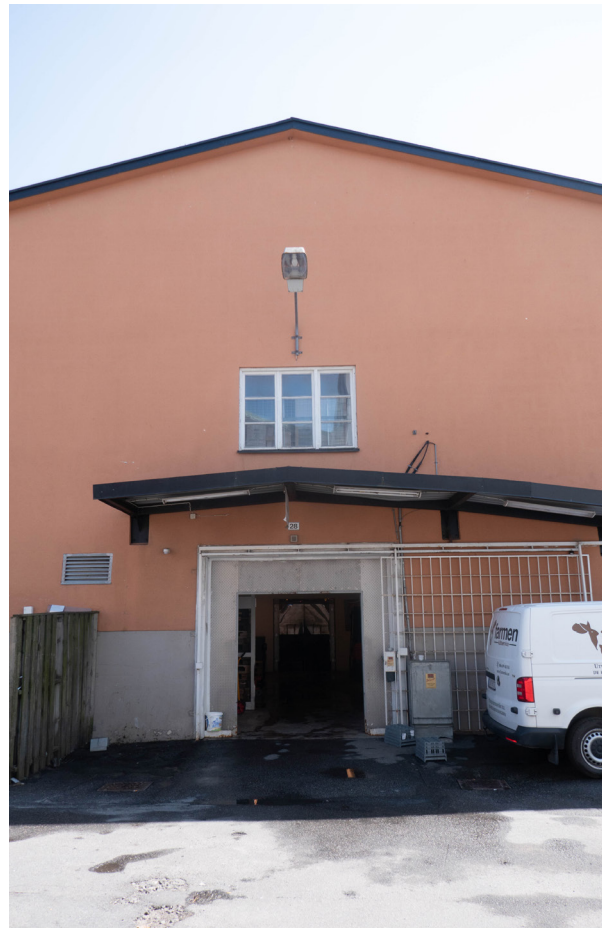
Byggnadens norra gavel.

Huller-om-buller-karaktär med senare tillägg och ändringar i form av omgjorda markförhållanden, igensatt lastöppning på övre planet och ovarsamt utförda ändringar i det nedre planet (fönsterbyten, nytt skärmtak, tekniska installationer mm).

Förhållningssätt: Under förutsättning att gavelpartiets geometriserande form/uttryck och miljöskapande funktion respekteras skapar senare ändringar förutsättningar för att pröva relativt omfattande ändringar.

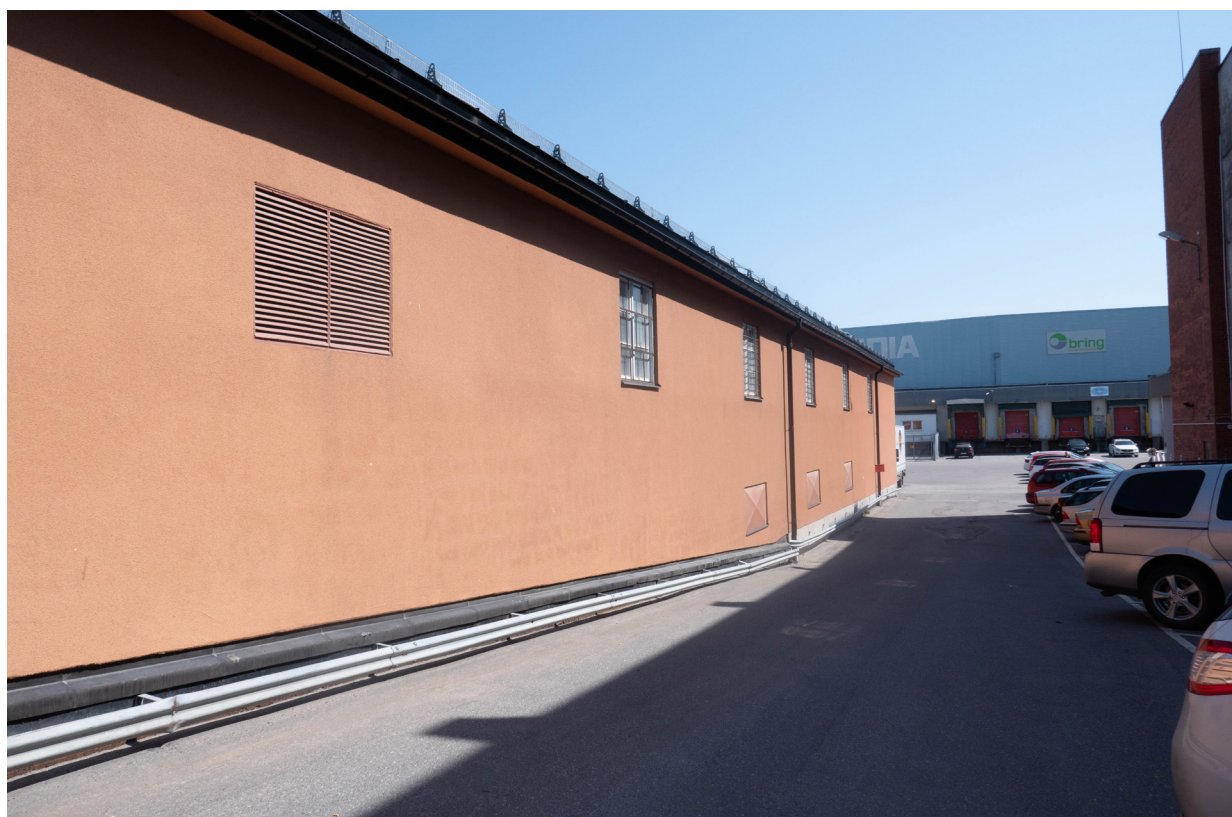
Baksidekaraktär. Ny ramp som döljer stora delar av det nedre planets ursprungliga fönsteröppningar. Senare tillkomna lastöppningar med sekundära portar i det övre planet. Gallerförsedda fönsteröppningar. Mindre framträdande funktion i stadsrummet.

Byggnadens västra fasad.

Förhållningssätt: Senare ändringar skapar förutsättningar för att pröva relativt omfattande ändringar.

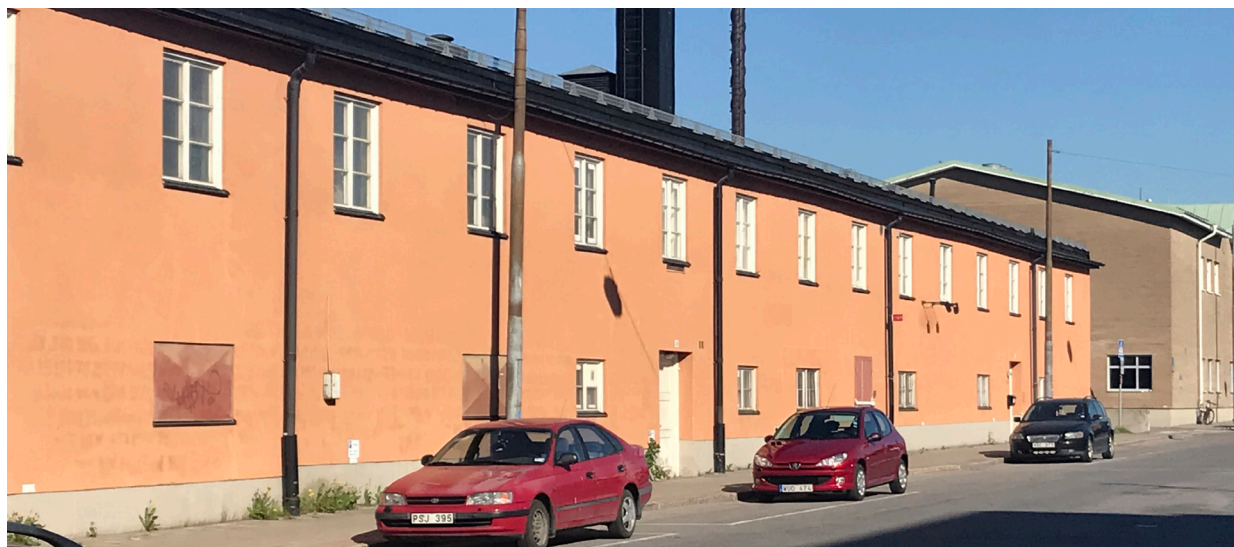
Låg byggnadskropp med symmetriskt uppbyggd fasad. Låg sockel, putsad fasad, svart takfot. Tre symmetriskt placerade entréer med indragen placering. Avsaknad av utsmyckning.

Små, breda, låga fönster i markplan. Tvåluftsfönster med mittpost och spröjsade bågar med fyra rutor. Fönsterbleck i svartmålad plåt.

Högre fönster i övre planets kontorsdel. Tvåluftsfönster med mittpost och spröjsade bågar med tre rutor.

Byggnadens östra fasad.

Förhållningssätt: Den symmetriska fasadkompositionen respekteras. Det övre planets regelbundet placerade fönster bibehålls. Nya öppningar i markplan kan prövas.
