Kulturmiljöanalys Stora Sköndal

2015-09-16

Reviderad 2016-12-02

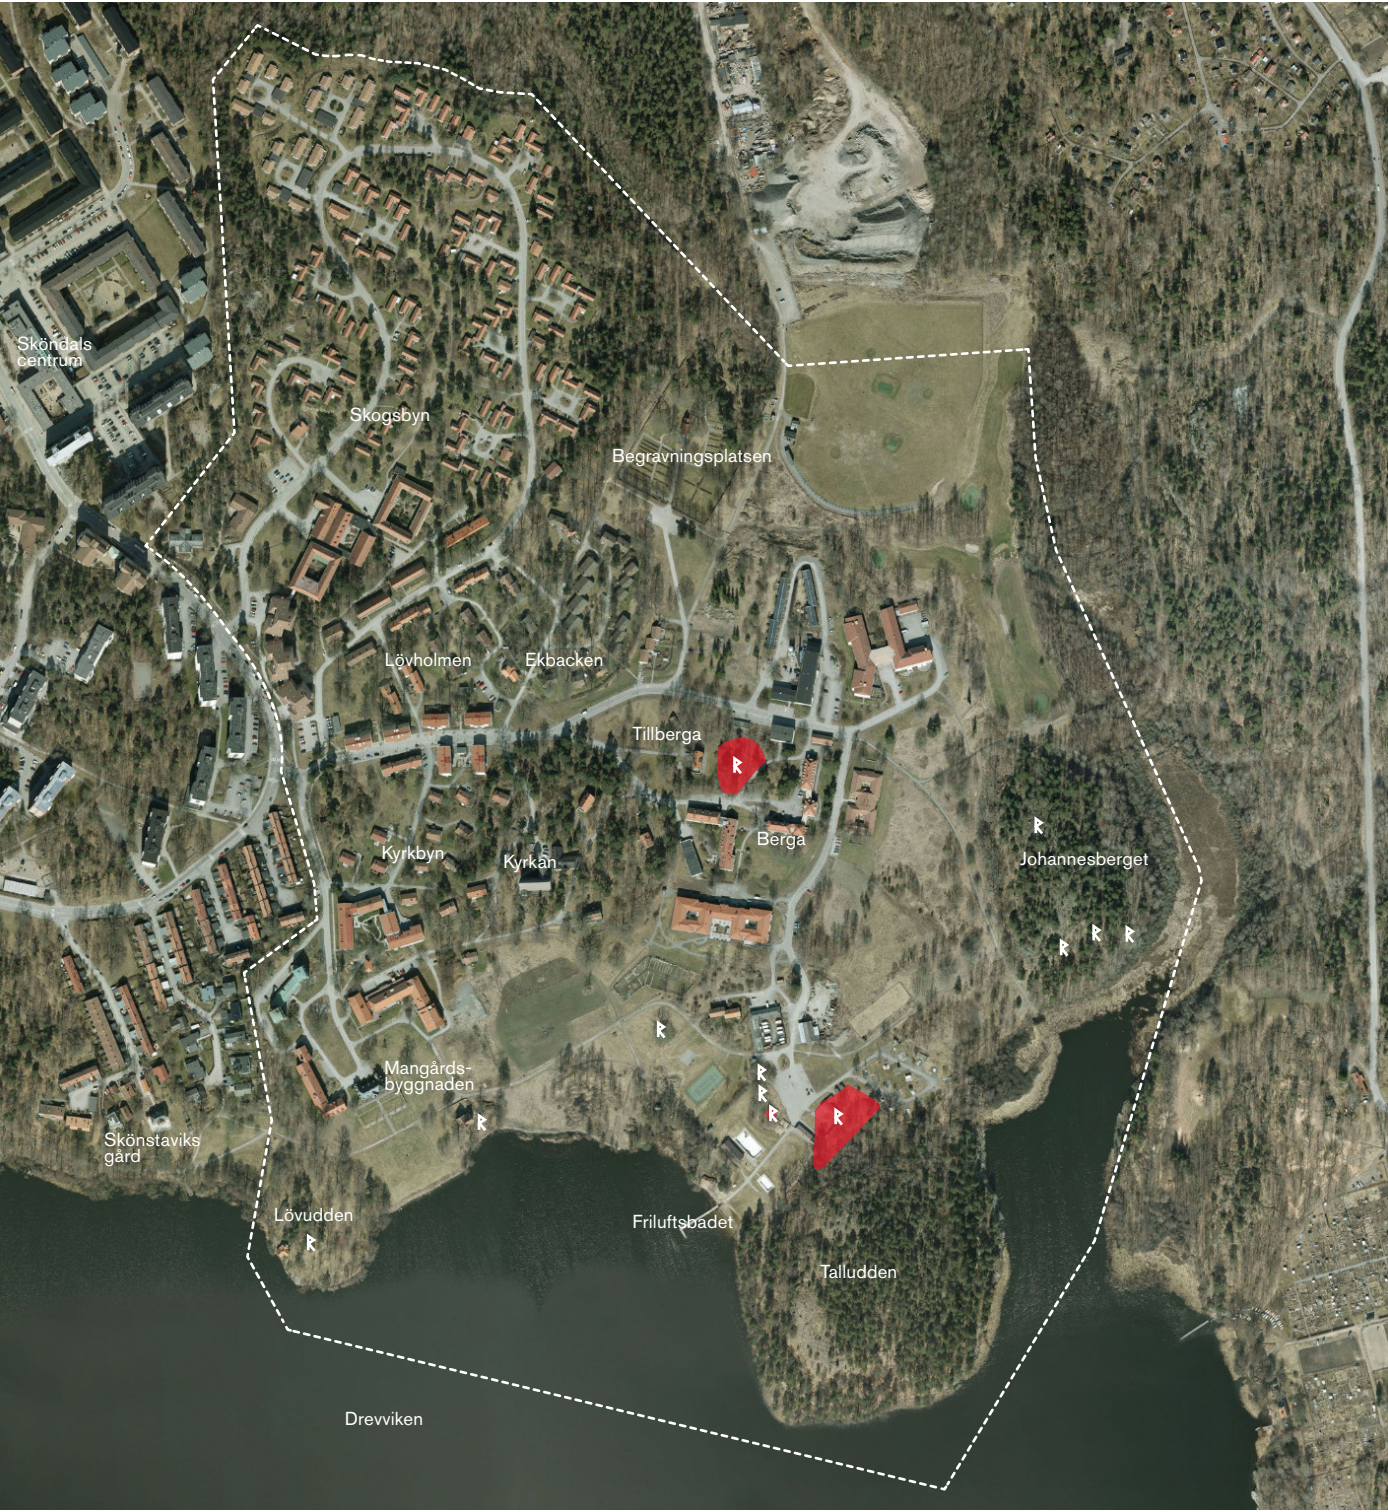
Vit streckad linje markerar programområdet. Platserna och den ungefärliga utbredningen av fornminnen inom området är markerade med röda fält och runan R. För byggnadsnummer- och namn, se sid. 19.

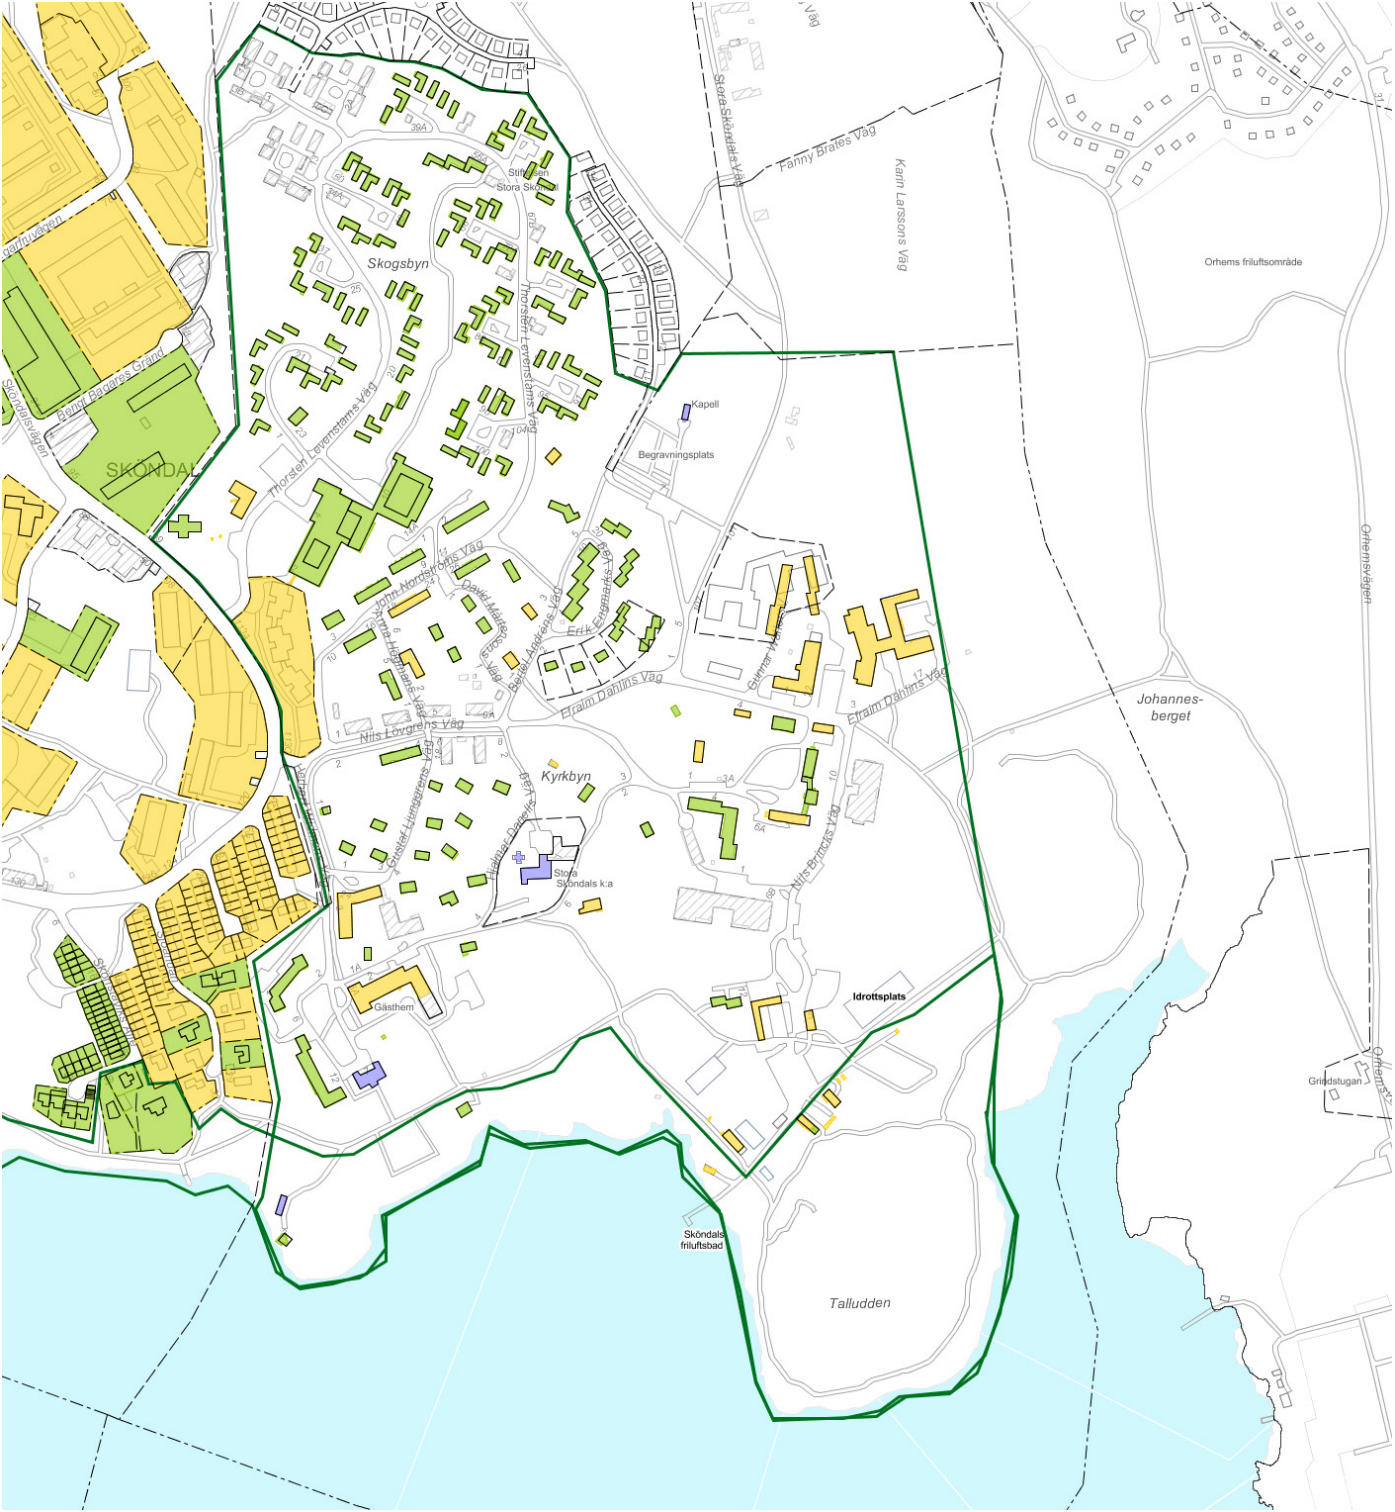
Utdrag från Stockholms stadsmuseums klassificeringskarta. Gulmarkerade fastigheter/byggnader bedöms ha ett en positiv betydelse för stadsbilden och/eller ett visst kulturhistoriskt värde. Grönmarkerade fastigheter/byggnader bedöms ha ett högt kulturhistoriskt värde. Blåmarkerade fastigheter/byggnader bedöms ha synnerligen värdefull bebyggelse som motsvarar fordringarna för byggnadsminnen i kulturmiljölagen. Streckade fastigheter/byggnader är ännu inte klassificerade. Hela området Stora Sköndal bedöms av stadsmuseet utgöra ett kulturhistoriskt värdefullt område vilket markeras med grön linje.

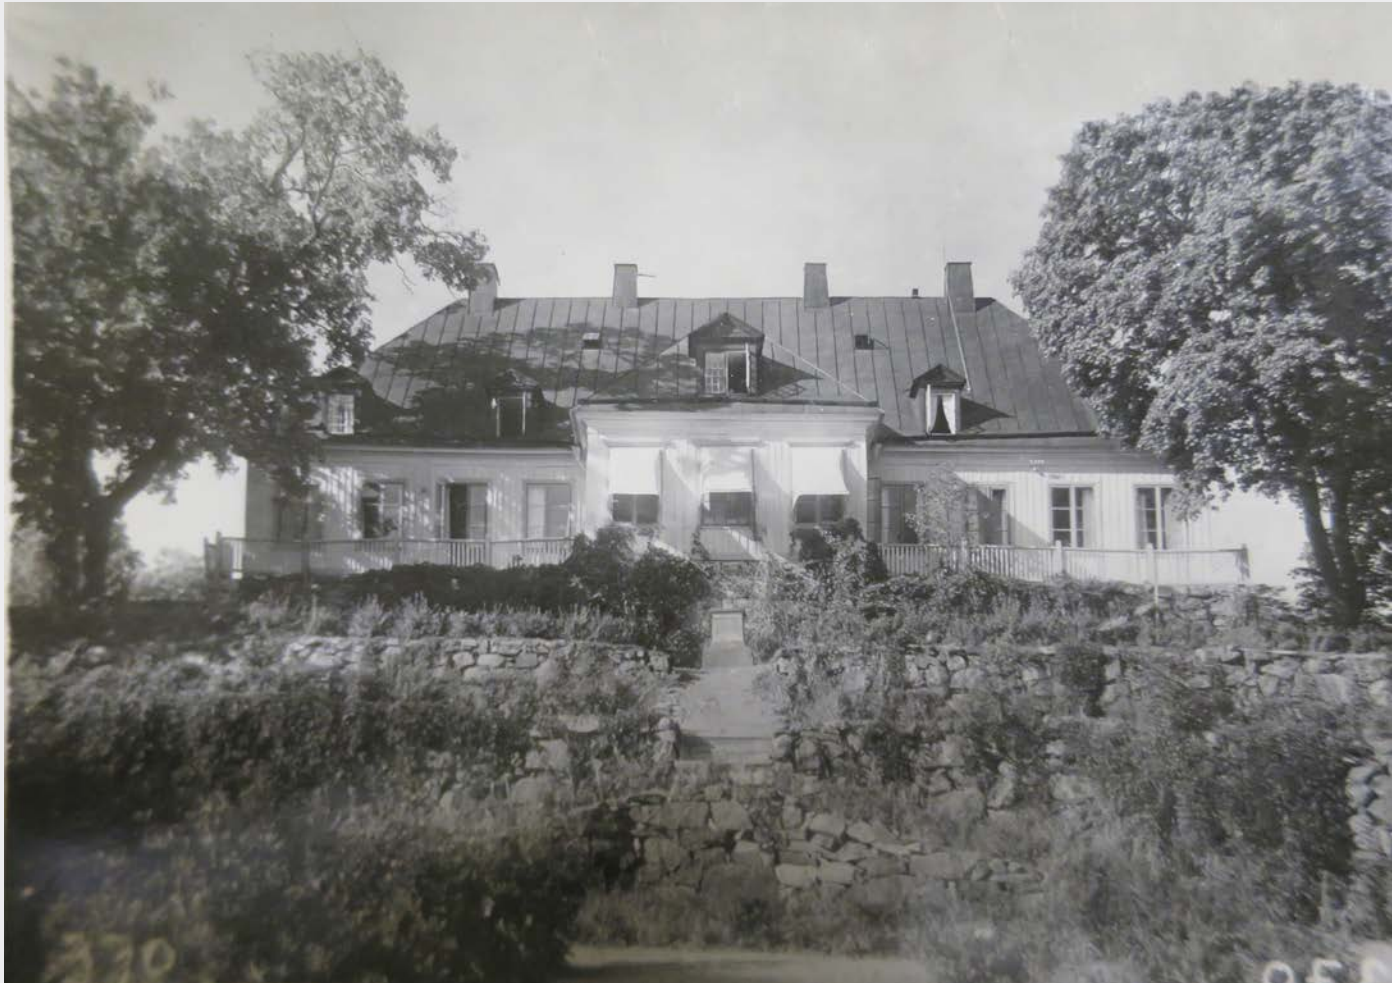
1 Fotografi taget på mangårdsbyggnaden någon gång under första hälften av 1900-talet. Terrasserna var från 1600-talet. På mellanterrassen står ett solur. De två nedre terrasserna gjordes om på 1960-talet och soluret fick en ny placering närmare Drevviken.

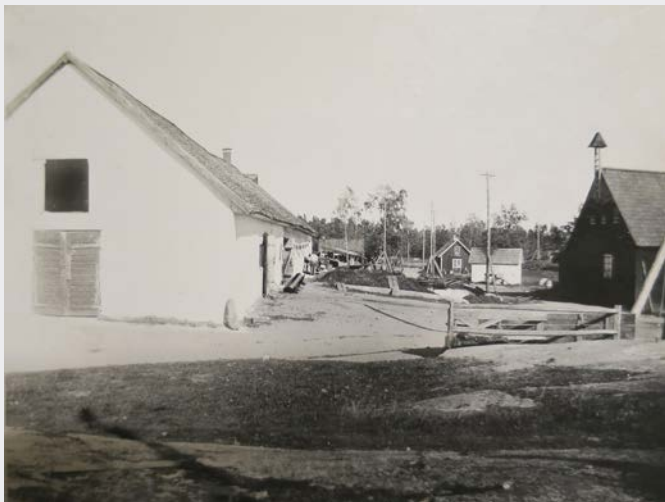
2 Fotografi som visar ladugårdsbyggnaden i sten som följde med diakonsällskapets köp av gården. 1930 ersattes denna med en större ladugårdsbyggnad i trä.

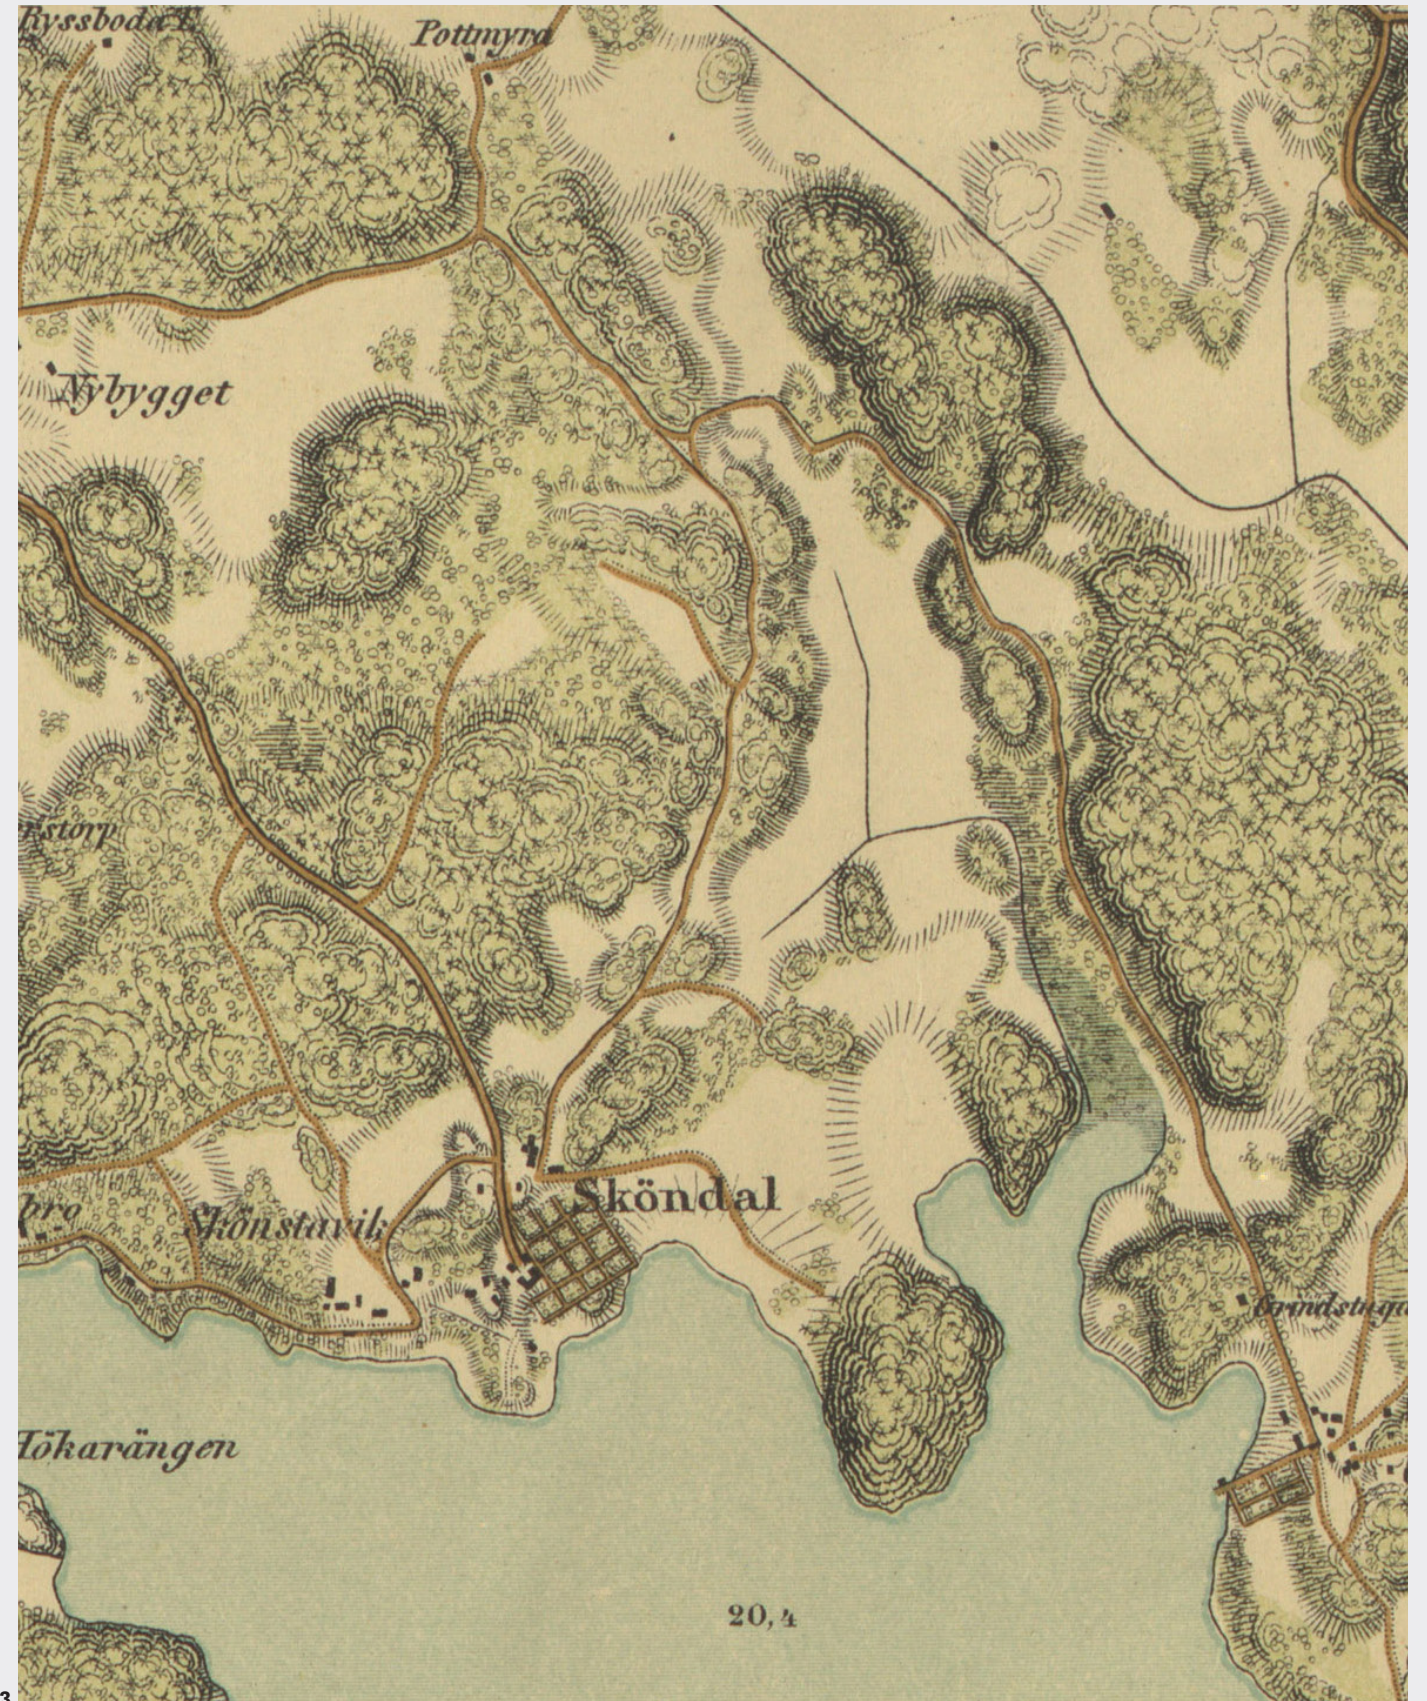
3 Utdrag från en topografisk karta från 1861 (uppmätt 1849, översedd 1891) som visar Säteriet Stora Sköndals ägor. Gården med sin i rutnätskvarter indelade trädgård syns vid Drevvikens norra strand, i bildens nedre halva. Väster om Stora Sköndal fanns ytterligare gårdar: Skönstavik, Sköndalsbro och Hökarängen.

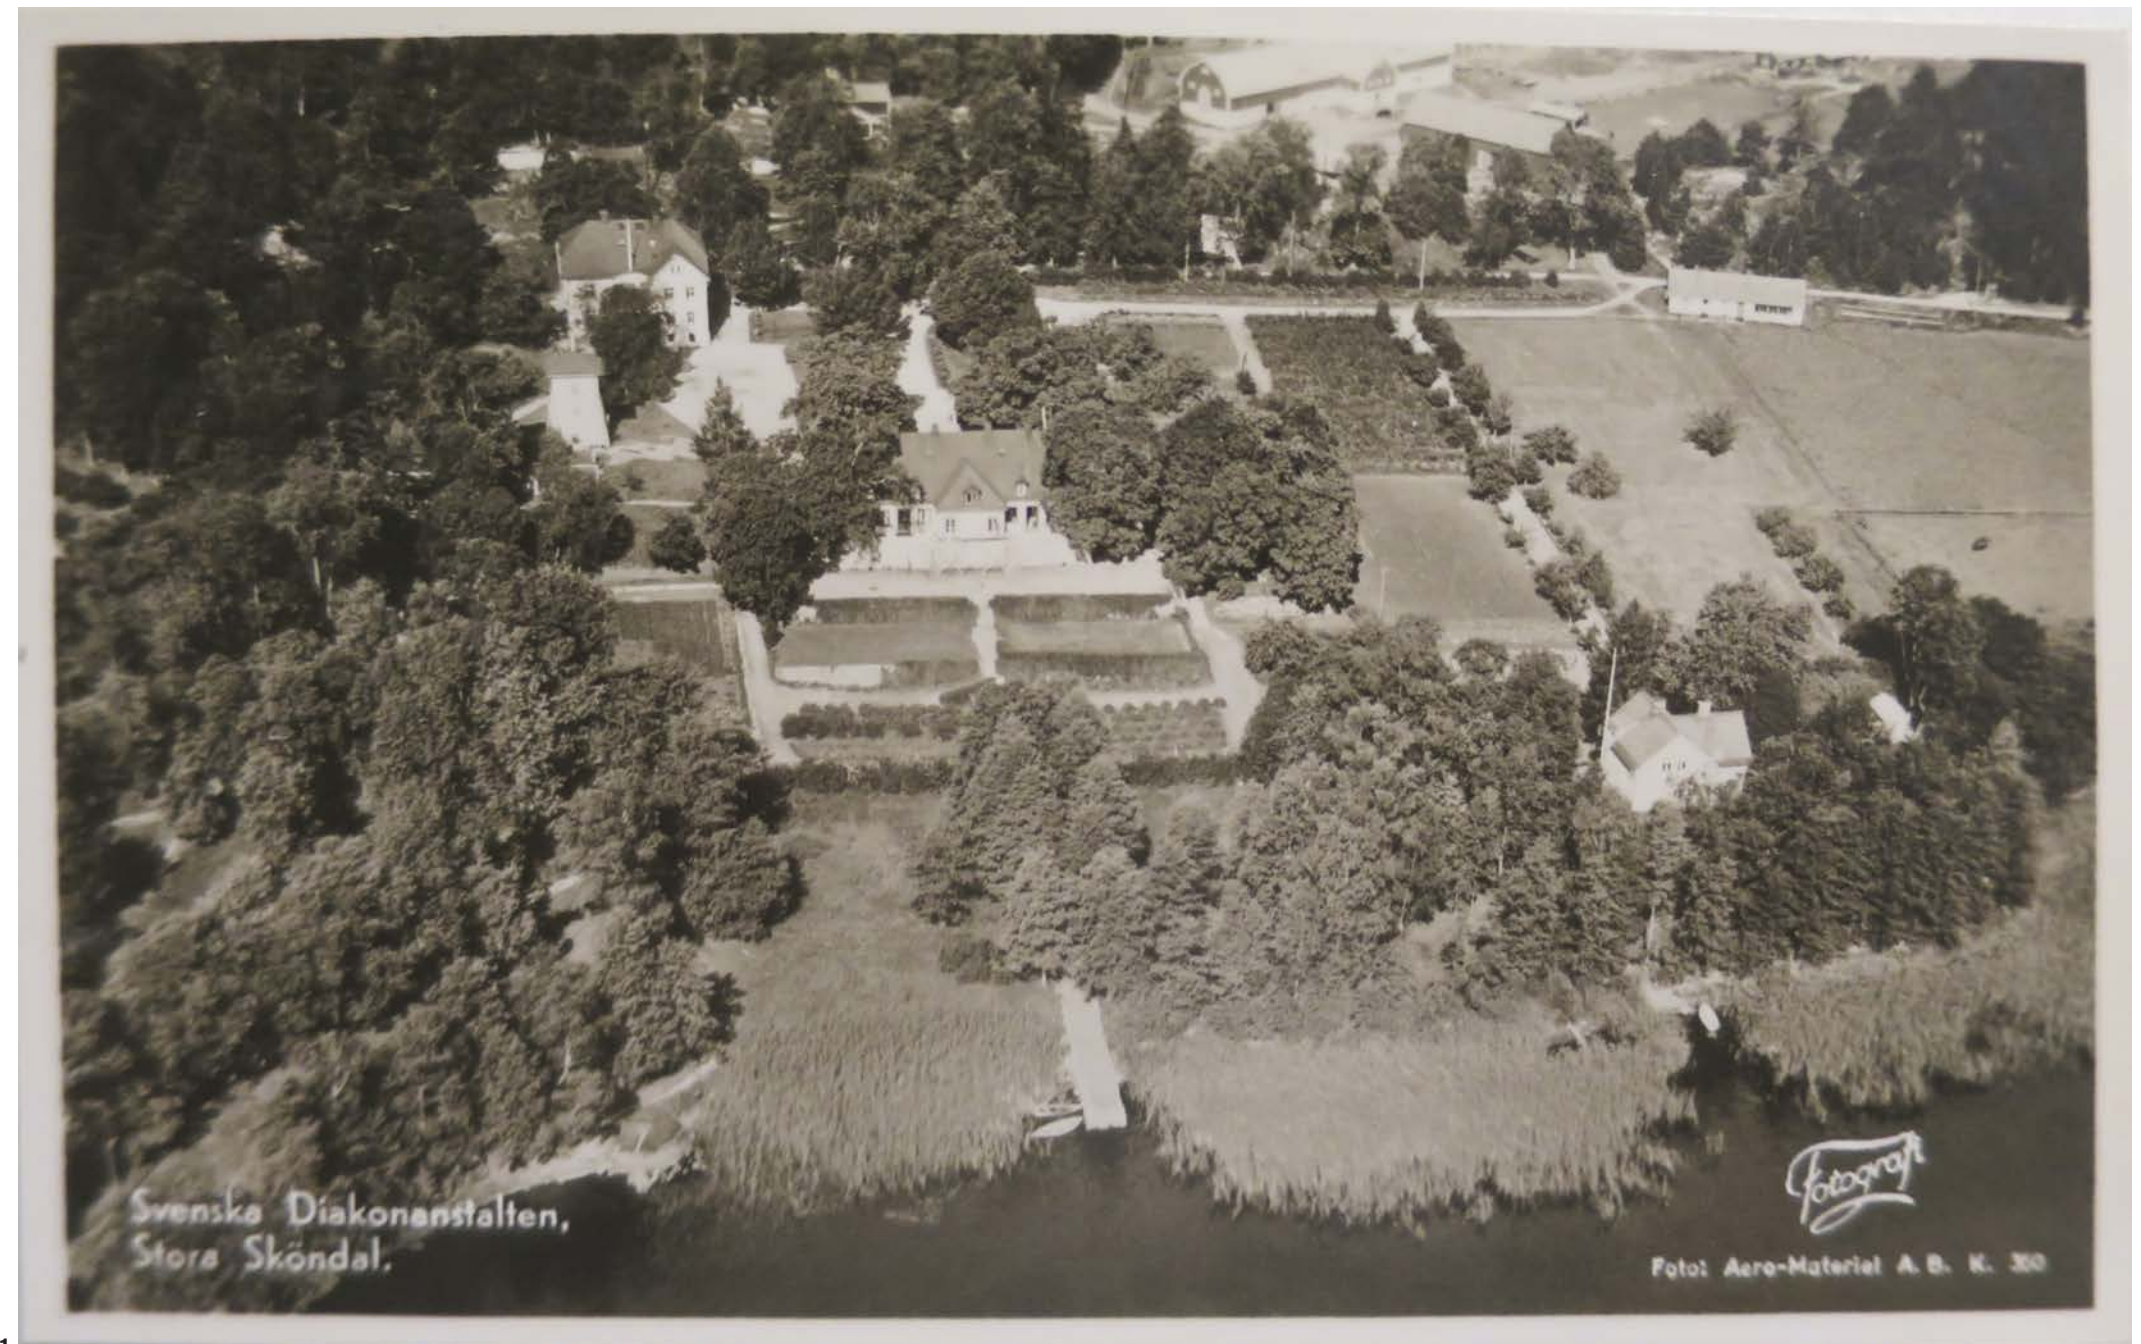
1 Flygfotografi som visar Stora Sköndal från söder. Fotot är taget någon gång mellan 1930 och 1948. I mitten syns mangårdsbyggnaden med dess utbyggda sal mot Drevviken. Salen antyder en centralaxel som fortsatte via en terrassernas trappor och en kort trädallé och slutade i en båtbygga vid Drevvikens strand. Till höger om mangårdsbyggnaden syns säteriets gamla trädgård som var indelad i ett rutnät. Den lilla flygelbyggnaden döljs av de storvuxna träden i trädgårdens västra del. Nere till höger i bild syns Villa Kullen (som i dag kallas Orgelvillan). Överst i bild anas träladugården som 1930 ersatte stenladugården. Till vänster i bild syns det tornlika magasinet som revs 1948 i samband med att Botvidsgården uppfördes. Strax ovanför detta syns det första Epileptikerhemmet på Stora Sköndal, en trävilla som revs i slutet av 1950-talet inför att Stefansgården skulle uppföras.

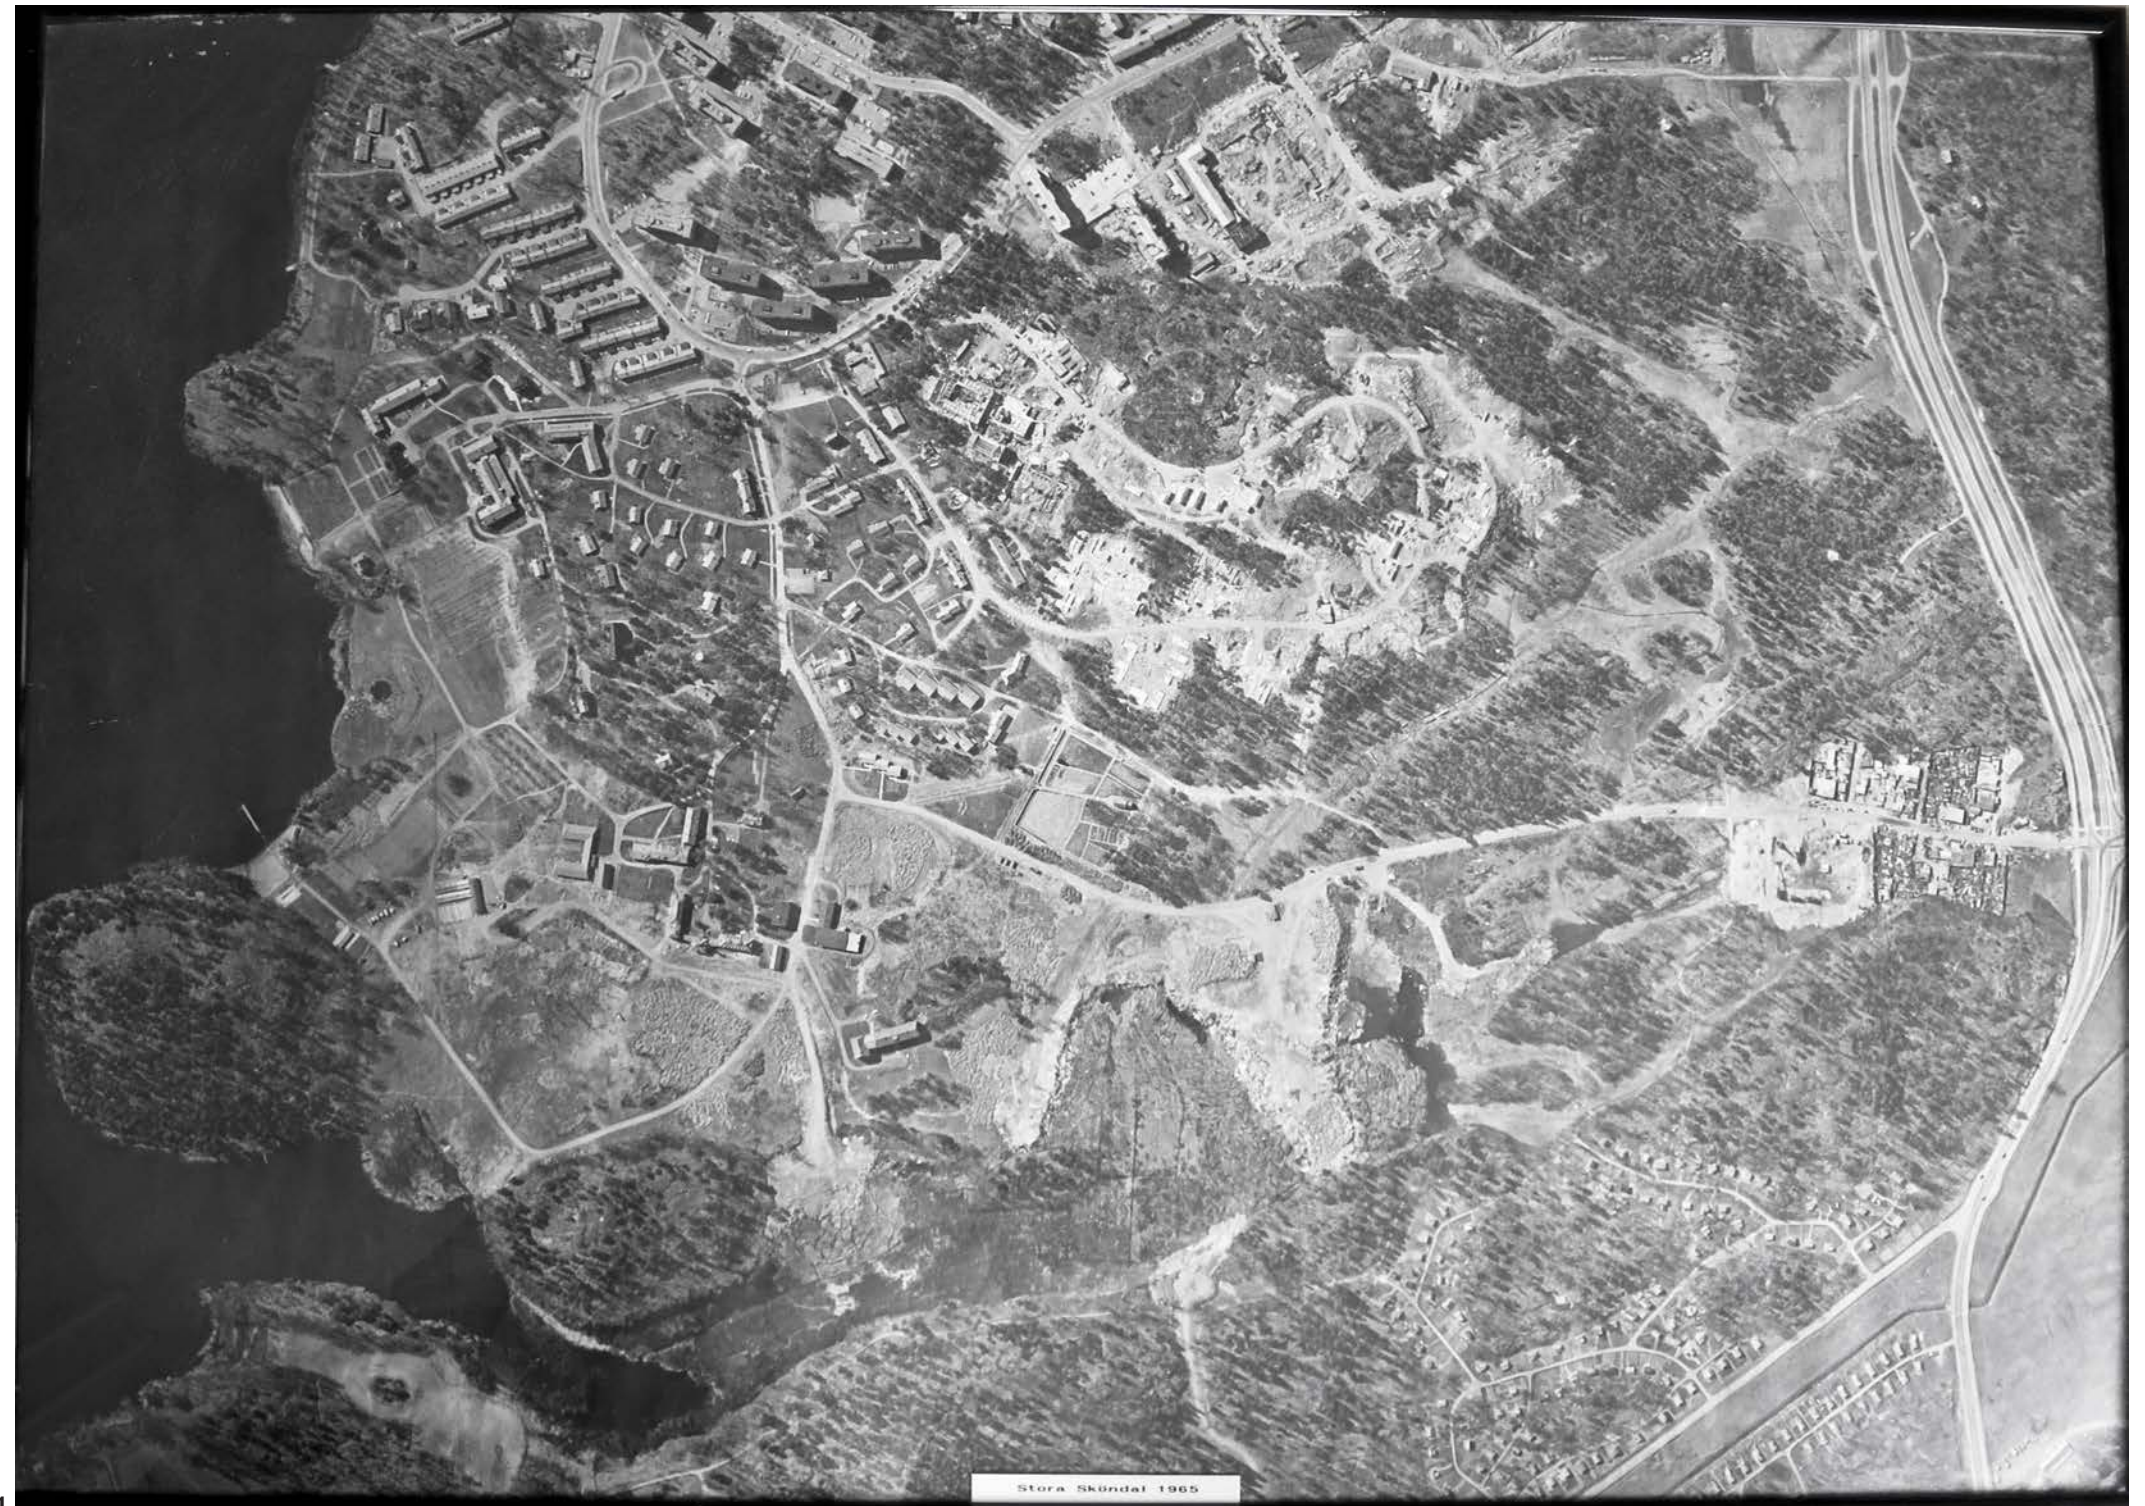
1 Flygfotografi som visar Stora Sköndal år 1965. I bildens nedre halva syns de omfattande utfyllningarna av gårdens åkrar. I bildens mitt syns anläggandet av Skogsbyn utmed vägslingan Thorsten Levenstams väg. Ovanför (väster om) Skogsbyn är Sköndals centrum under uppförande.

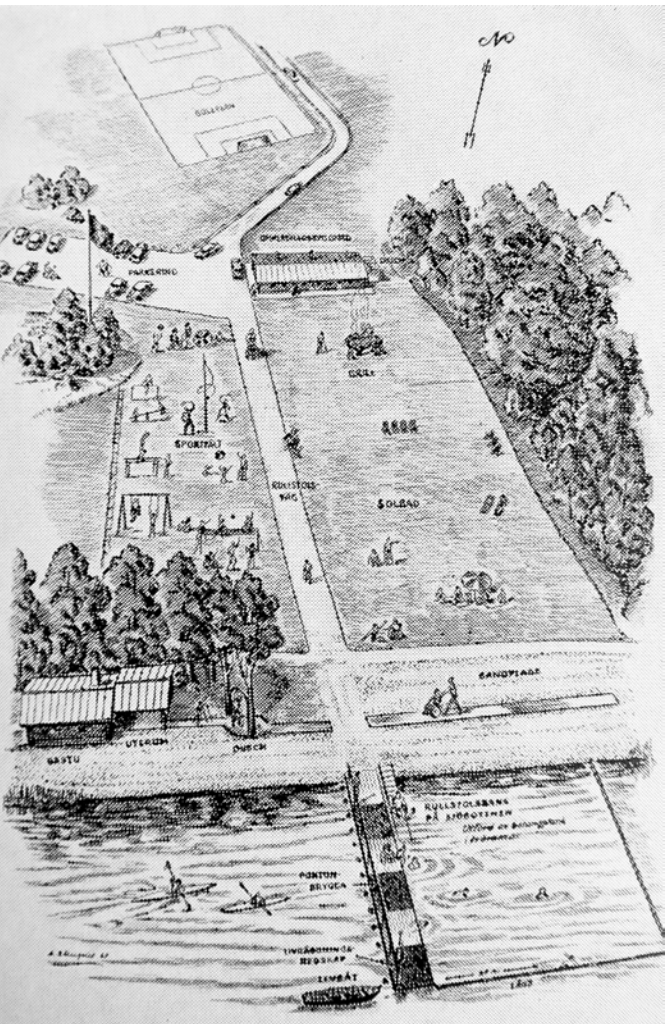
2 Skiss som visar friluftsbadet. Byggnaderna finns kvar i dag. Bilden kommer från ett litet häfte som diakonsällskapet gav ut 1963.

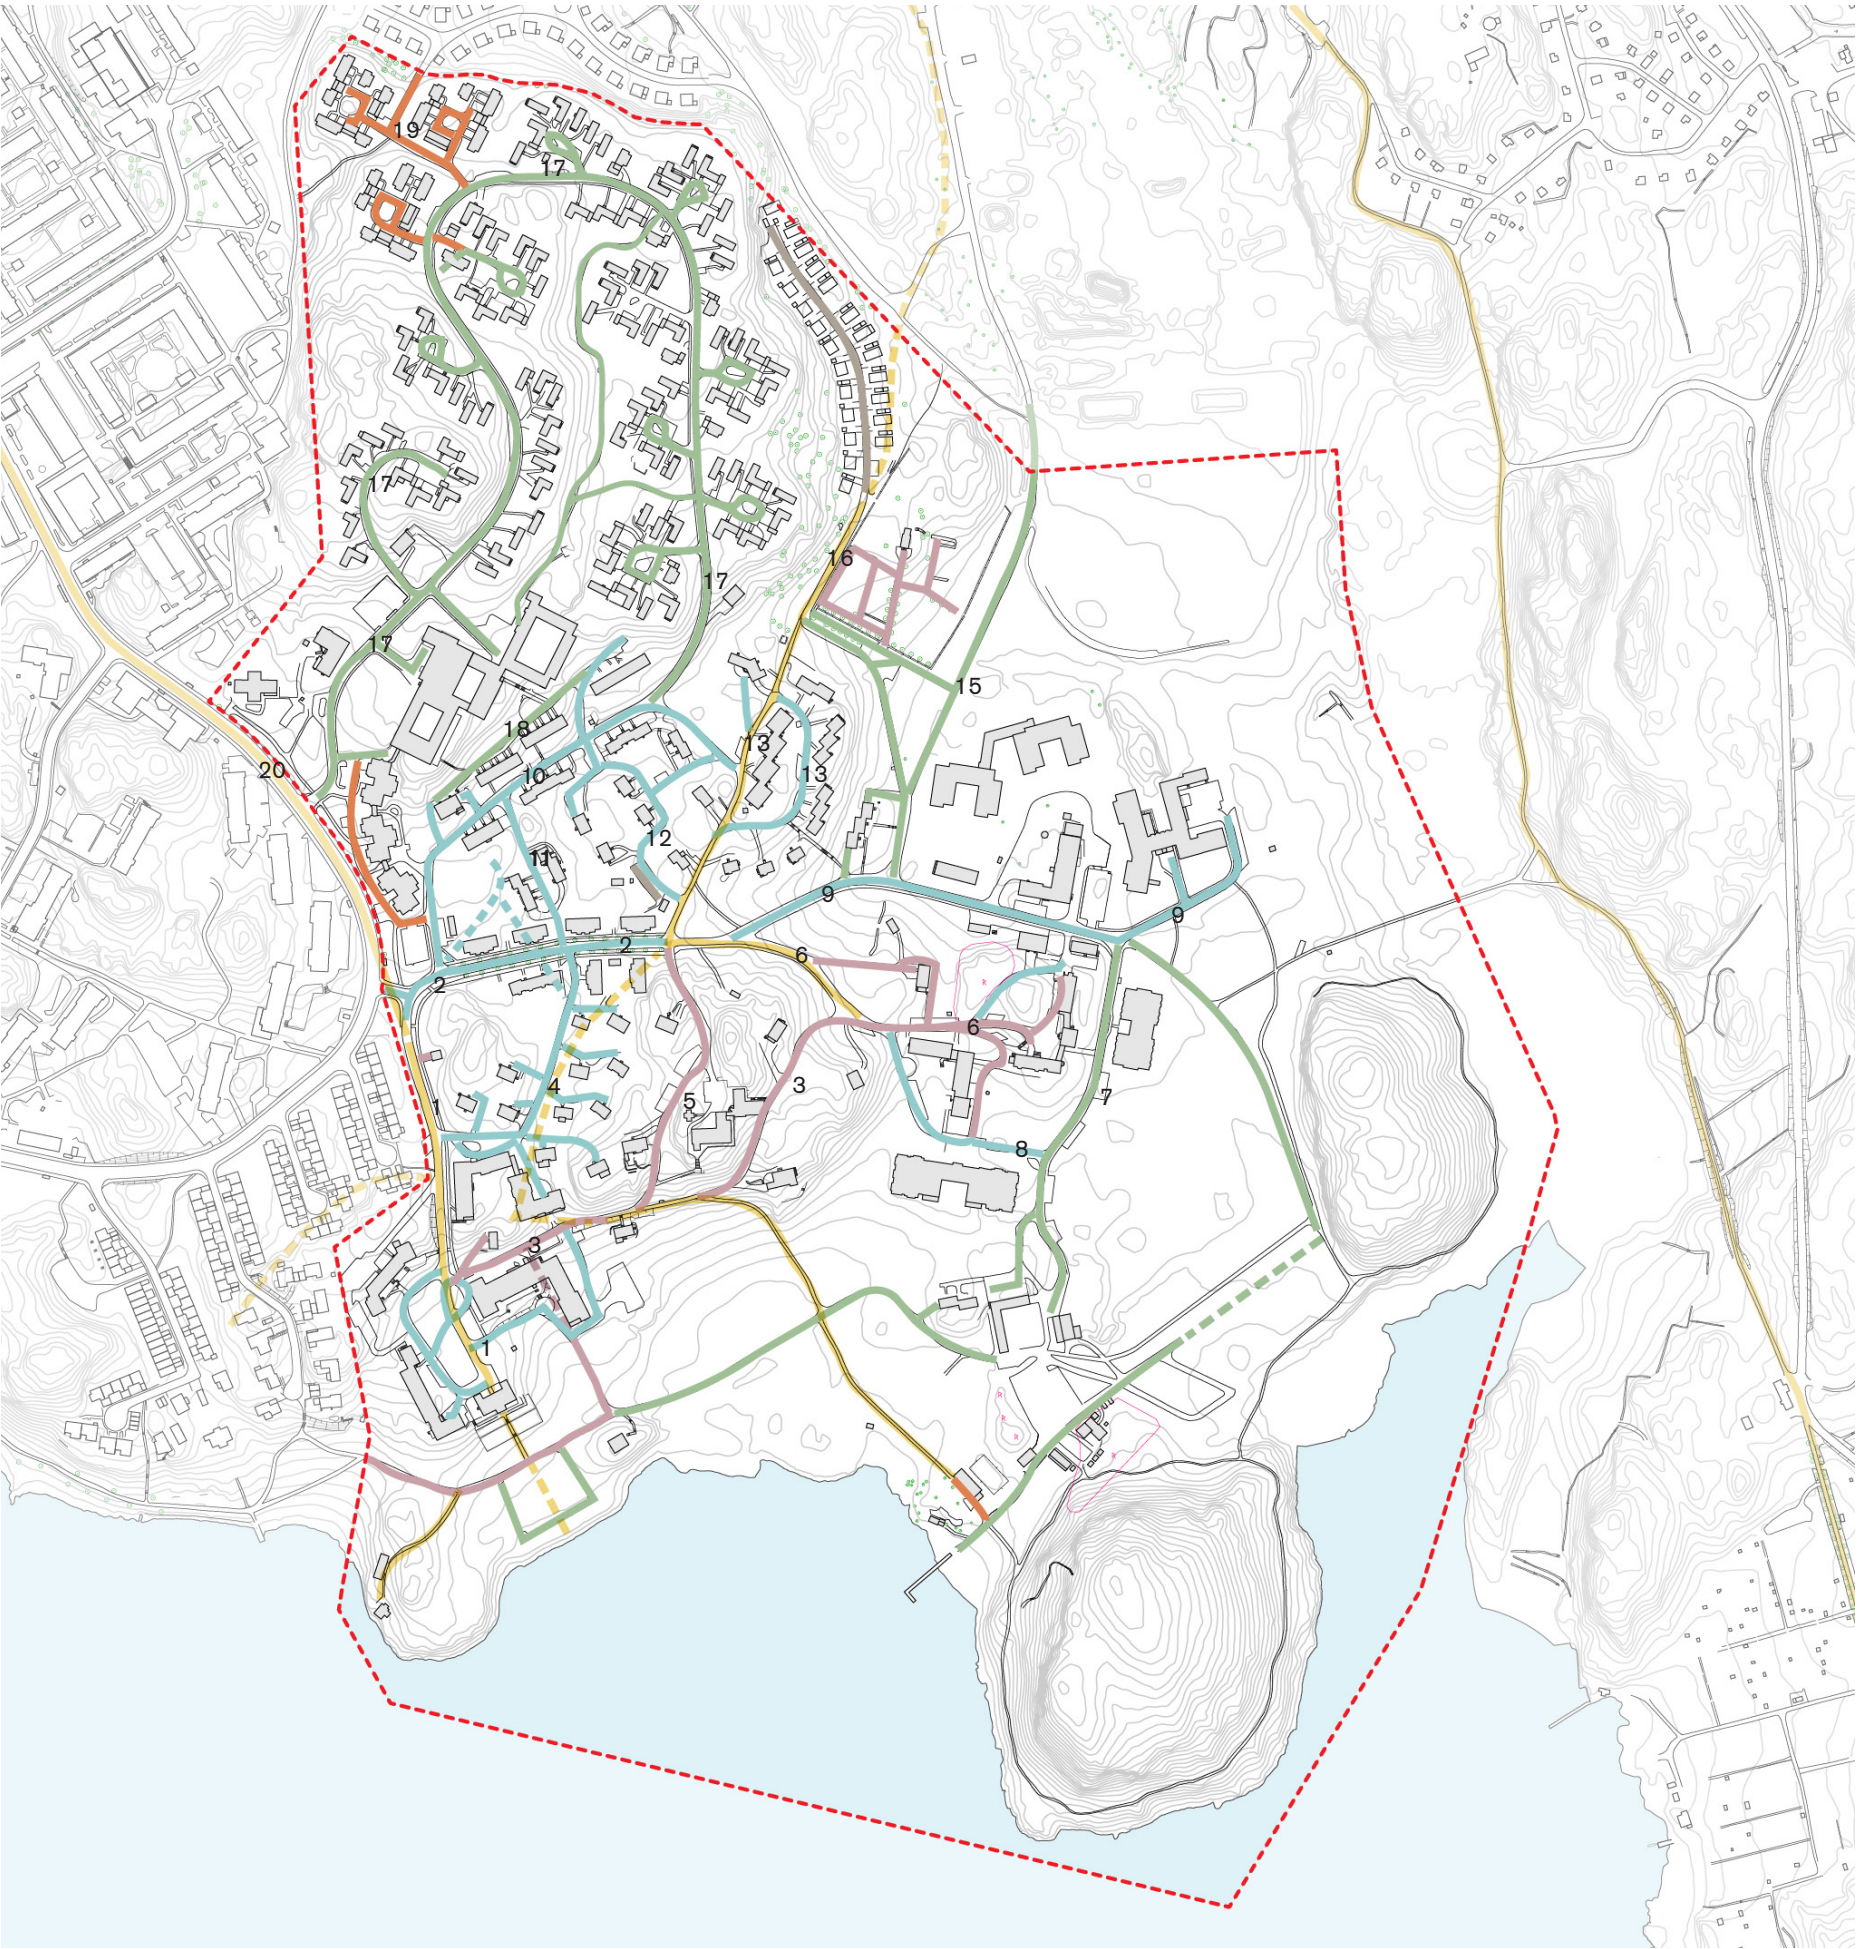
Streckade linjer visar tidigare vägsträckningar

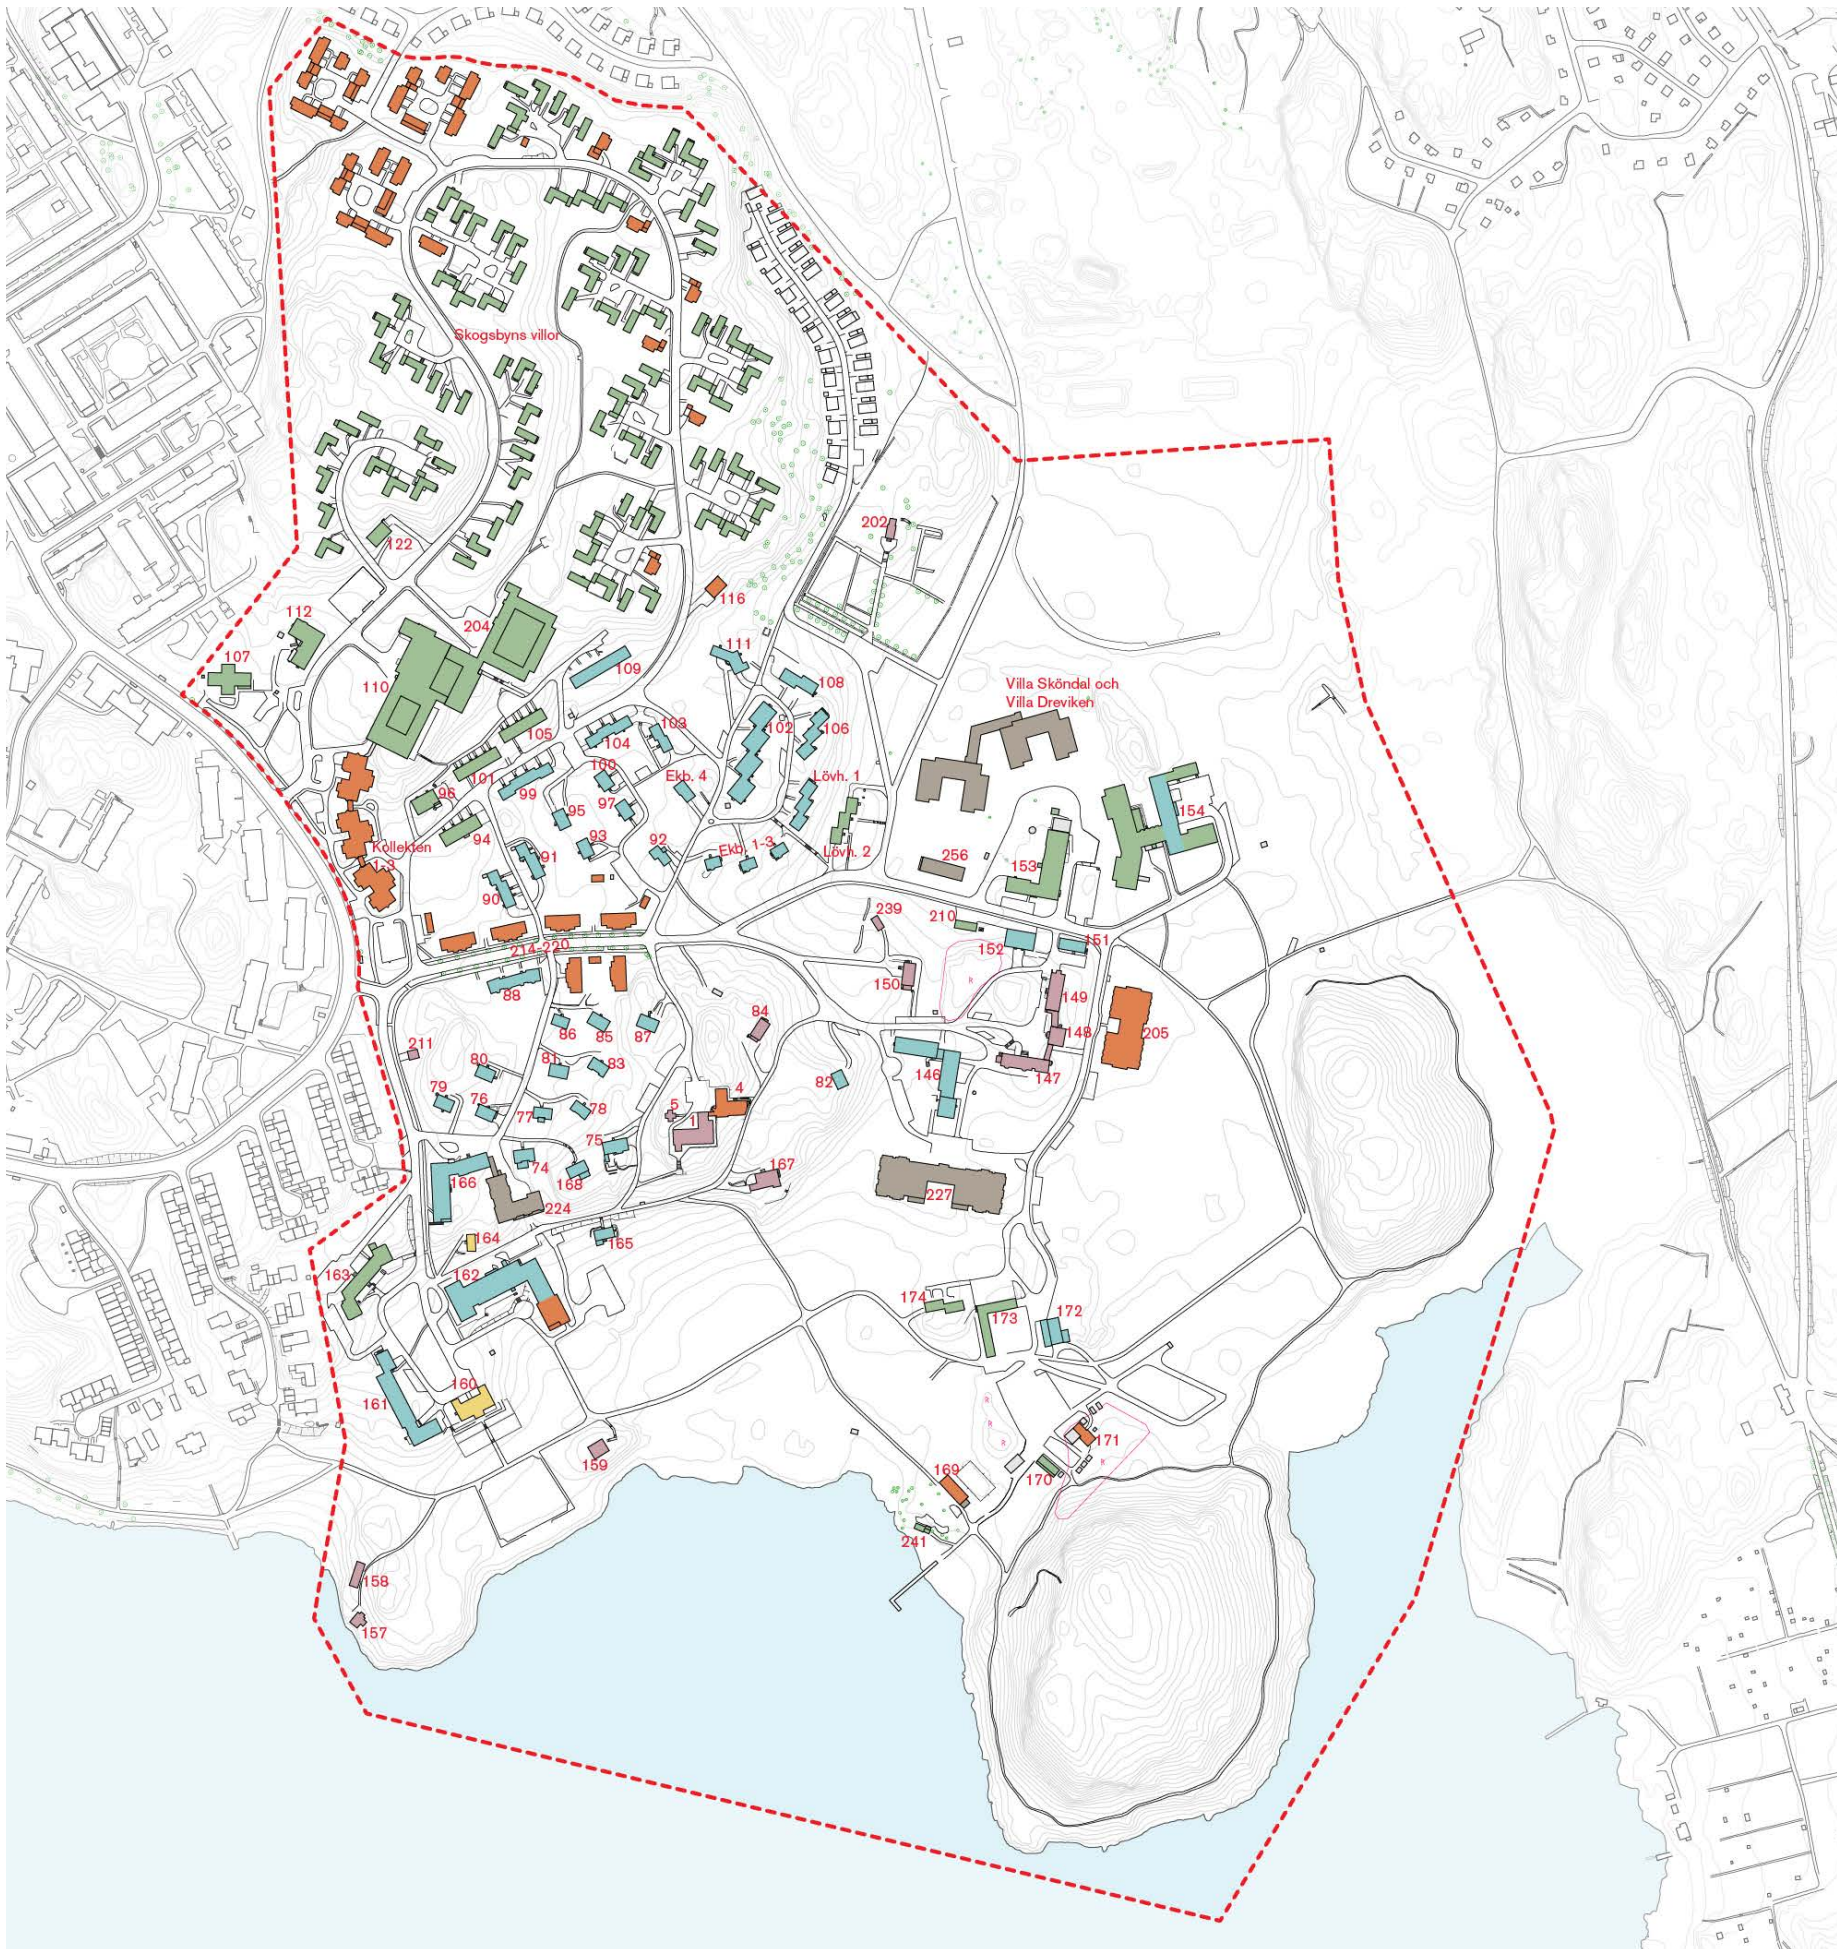
Byggnader uppförda under 16- och 1700-talet
 	Byggnader uppförda 1900-1940
 	Byggnader uppförda 1940-1960
 	Byggnader uppförda 1960-1980
 	Byggnader uppförda 1980-2000
 	Byggnader uppförda efter 2000
