Kulturmiljöanalys Stora Sköndal

2015-09-16

Reviderad 2016-12-02

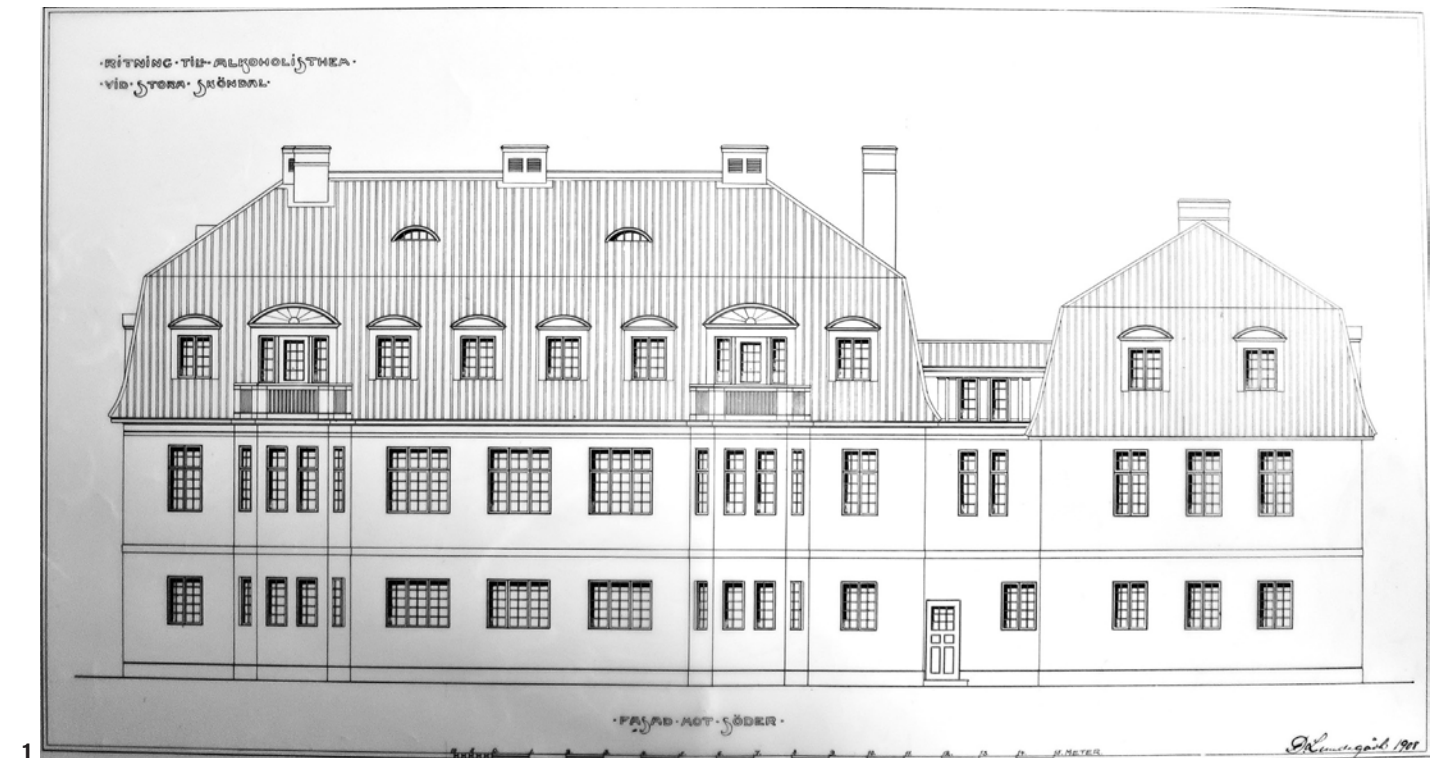
1 Ritning på Bergas södra fasad, framställd av arkitekt David Lundegård inför byggnadens uppförande 1908. Byggnadens ursprungsritningar finns som kopior i ett ritningsarkiv i byggnad 153 i Stora Sköndal. Jämför ritningen ovan med bygglovet från 1953 på motsatt sida, som är mer likt dagens situation.

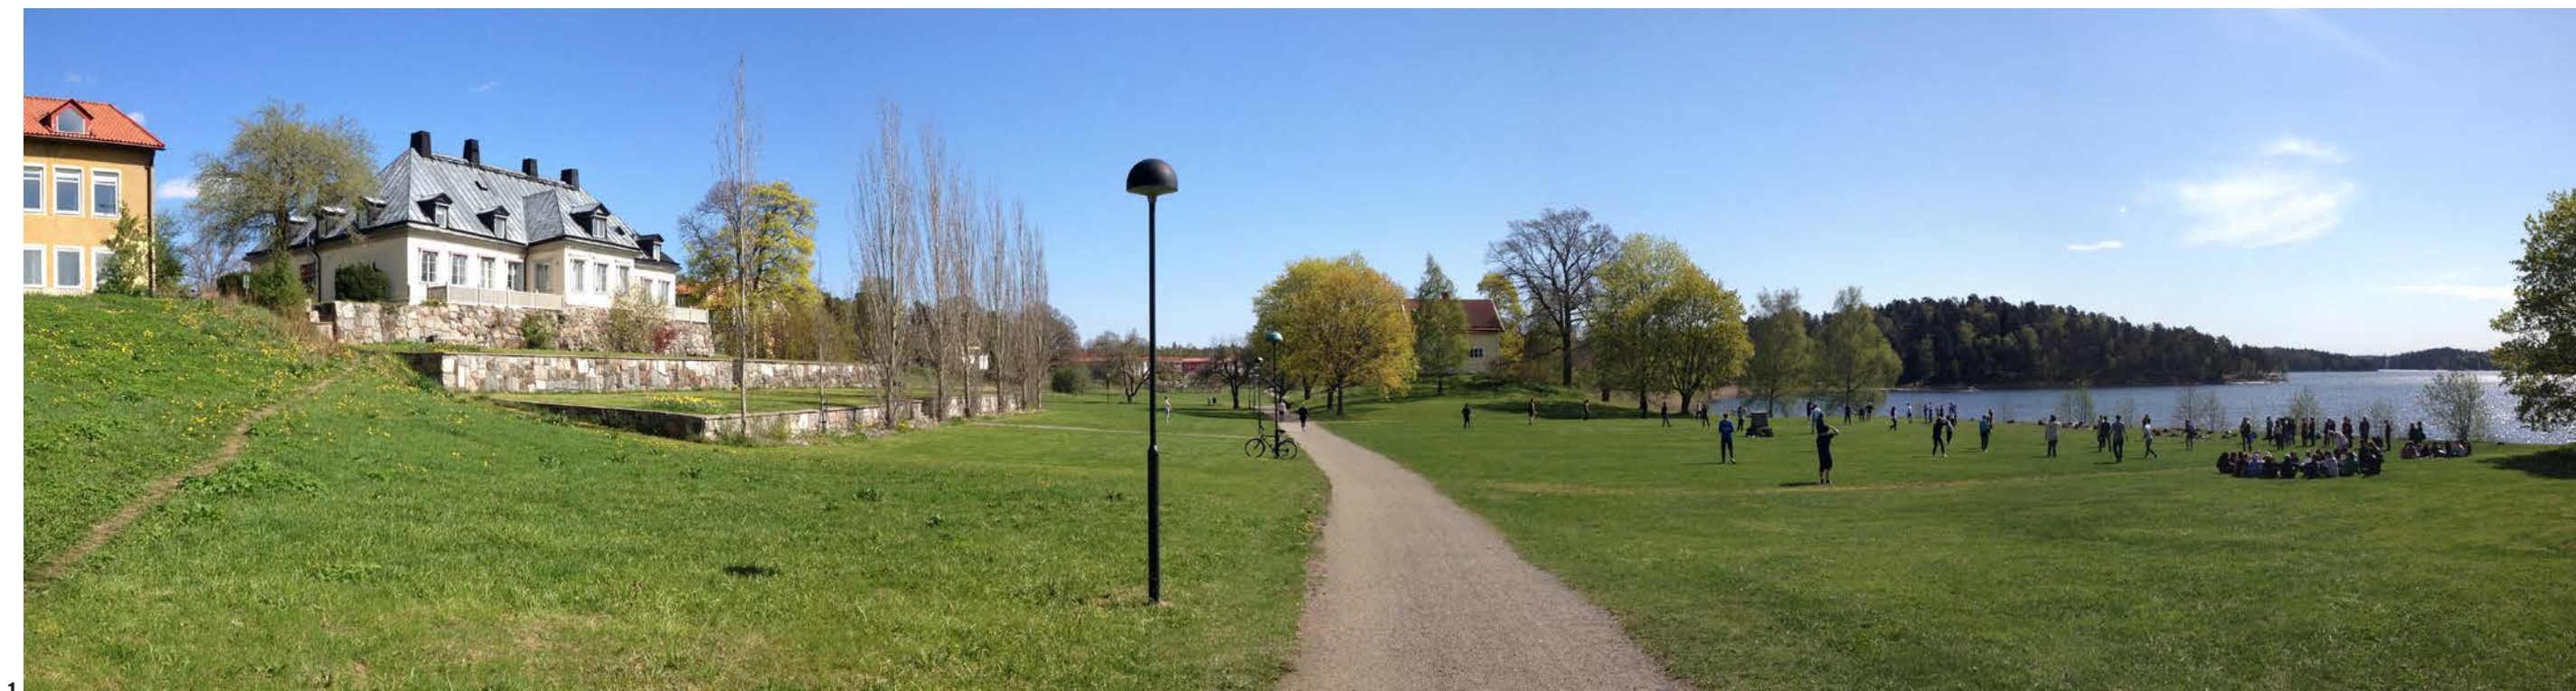
1 Den västra delen av den öppna strandzonen. Botvidsgården och mangårdsbyggnaden med dess terrasser syns till vänster i bild. På mitten av gräsyten, som skapades på 1960-talet, står solurets sandstenspedistal vilken tidigare stod på den mellersta terrassen. I mitten syns Orgelvillan (f.d. Villa Kullen) och till höger syns Drevviken och Talludden.

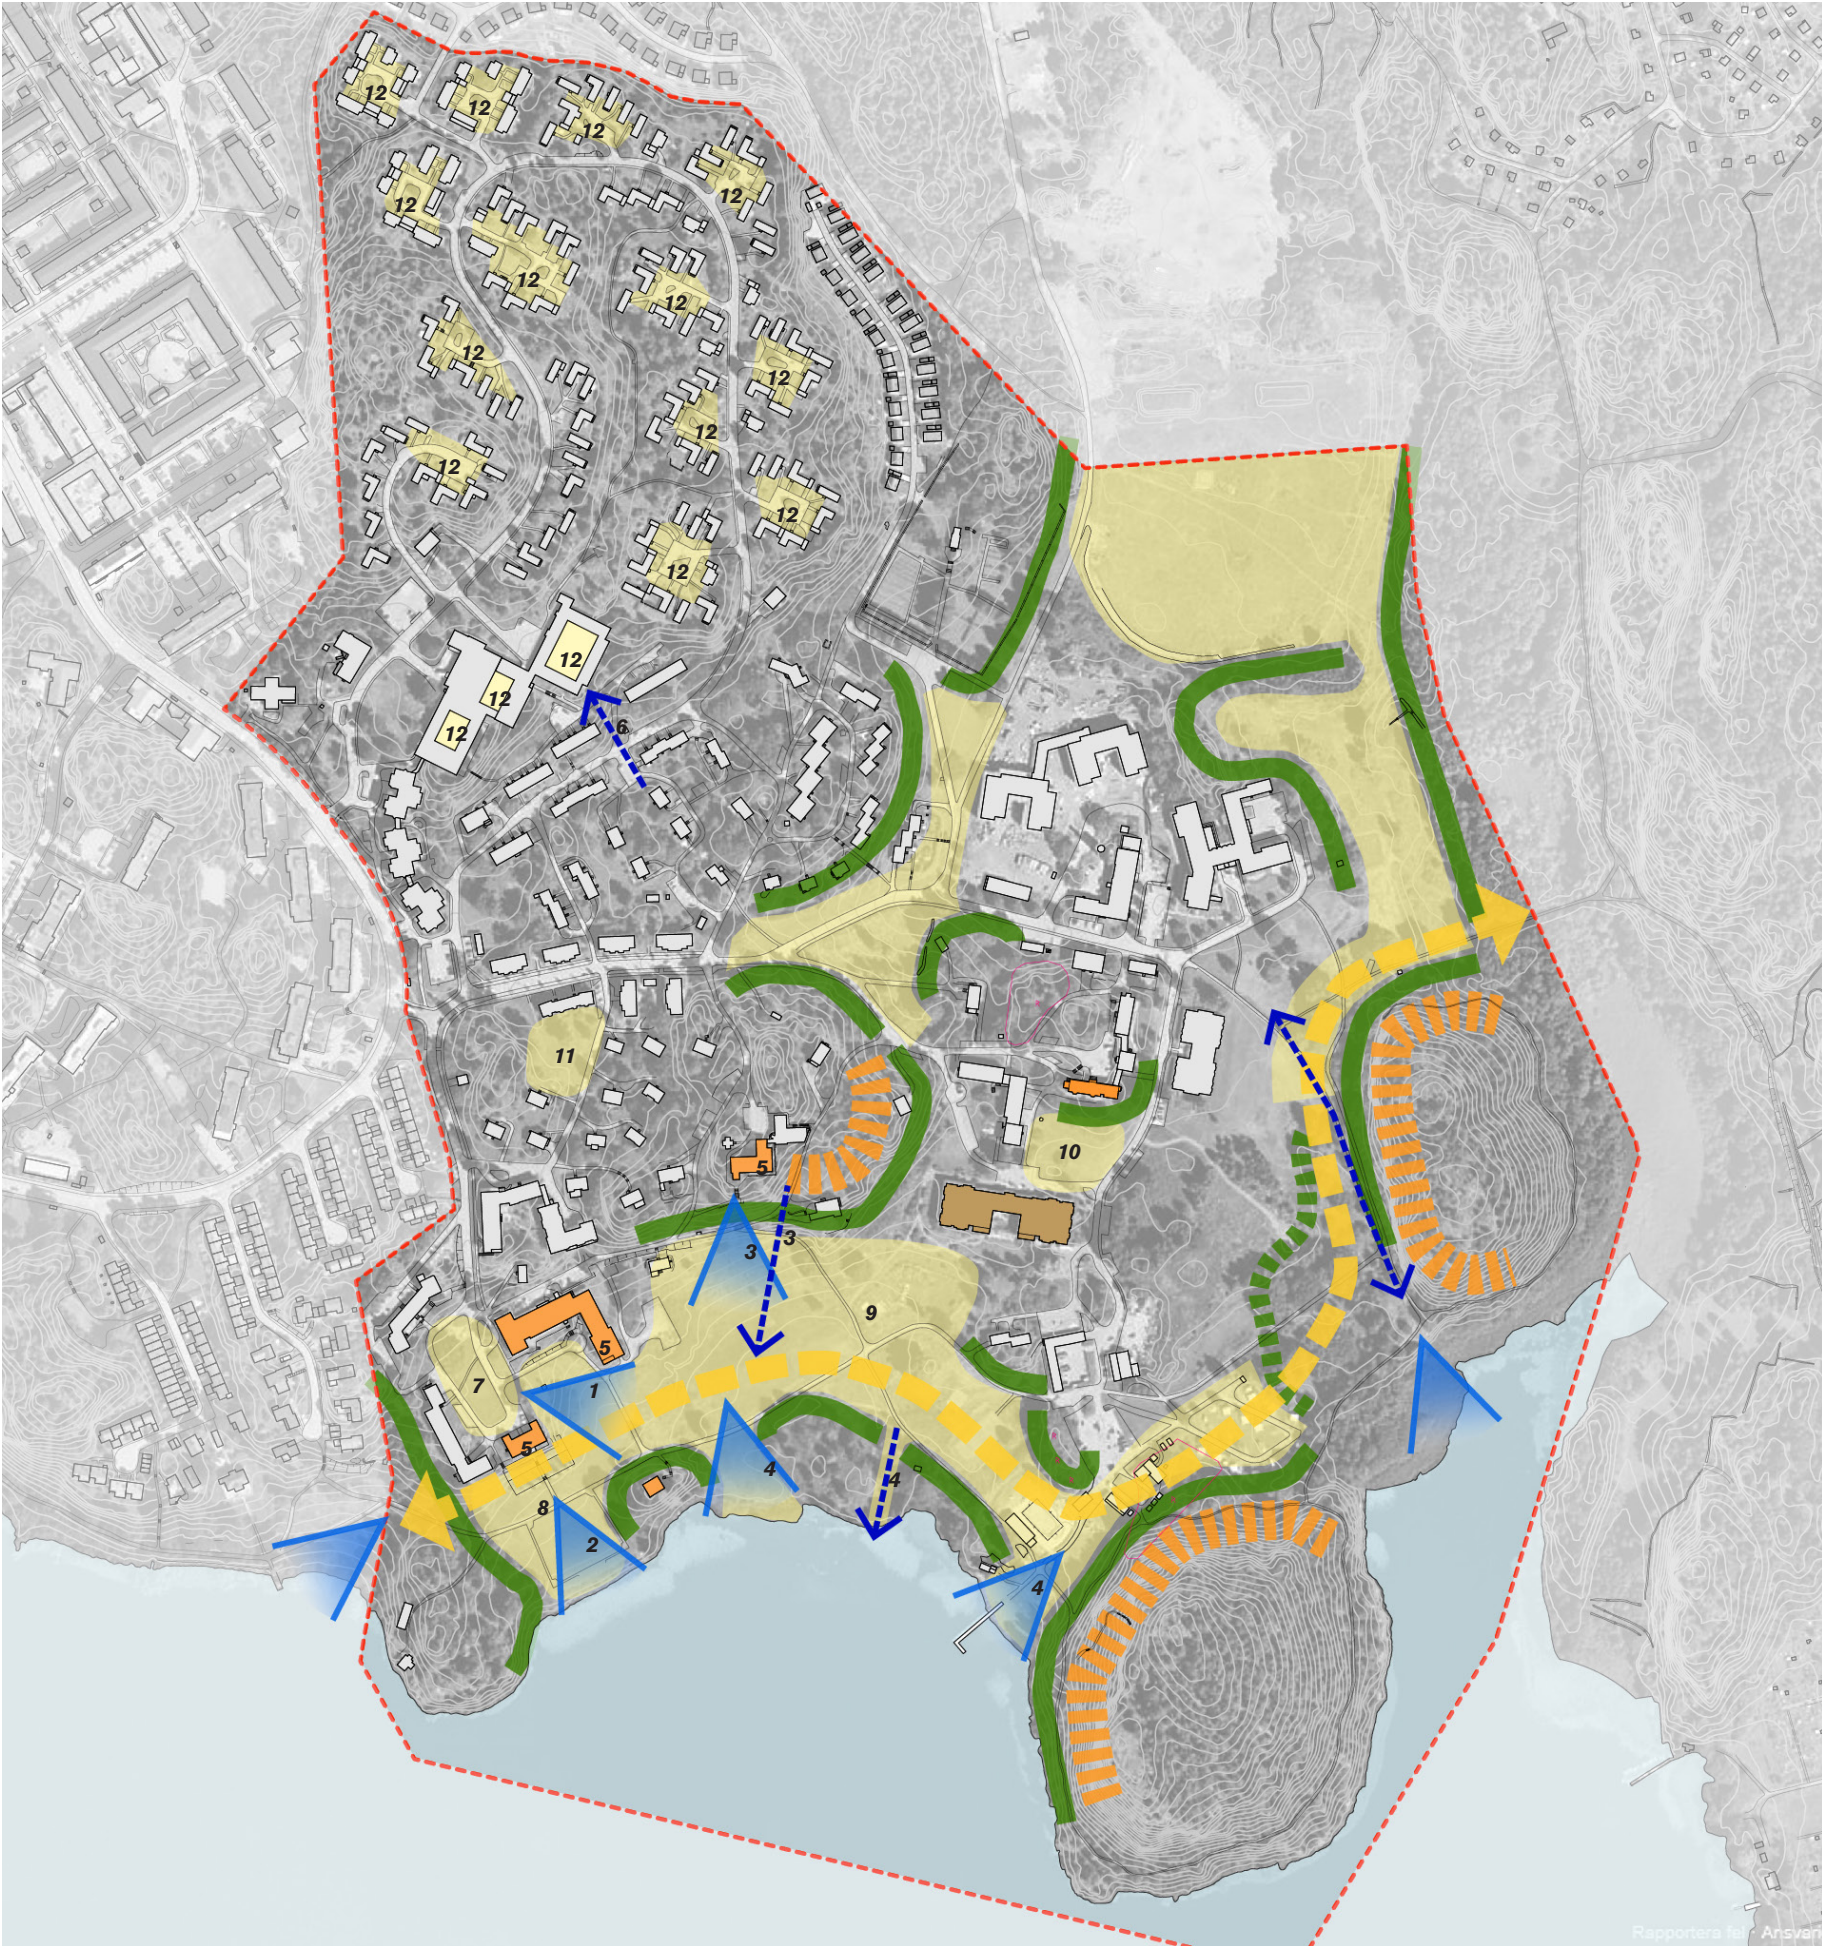
Analyskartan till höger visar avläsbara spår av det tidigare jordbrukslandskapet i förhållande till landskapets rumslighet i dagsläget. Historiska landskapsgränser kan fortfarande uppfattas i dagens landskap. Skogsbryn, branter, solitära träd och även bebyggelse, gör det forna jordbrukslandskapets utbredning avläsbart.

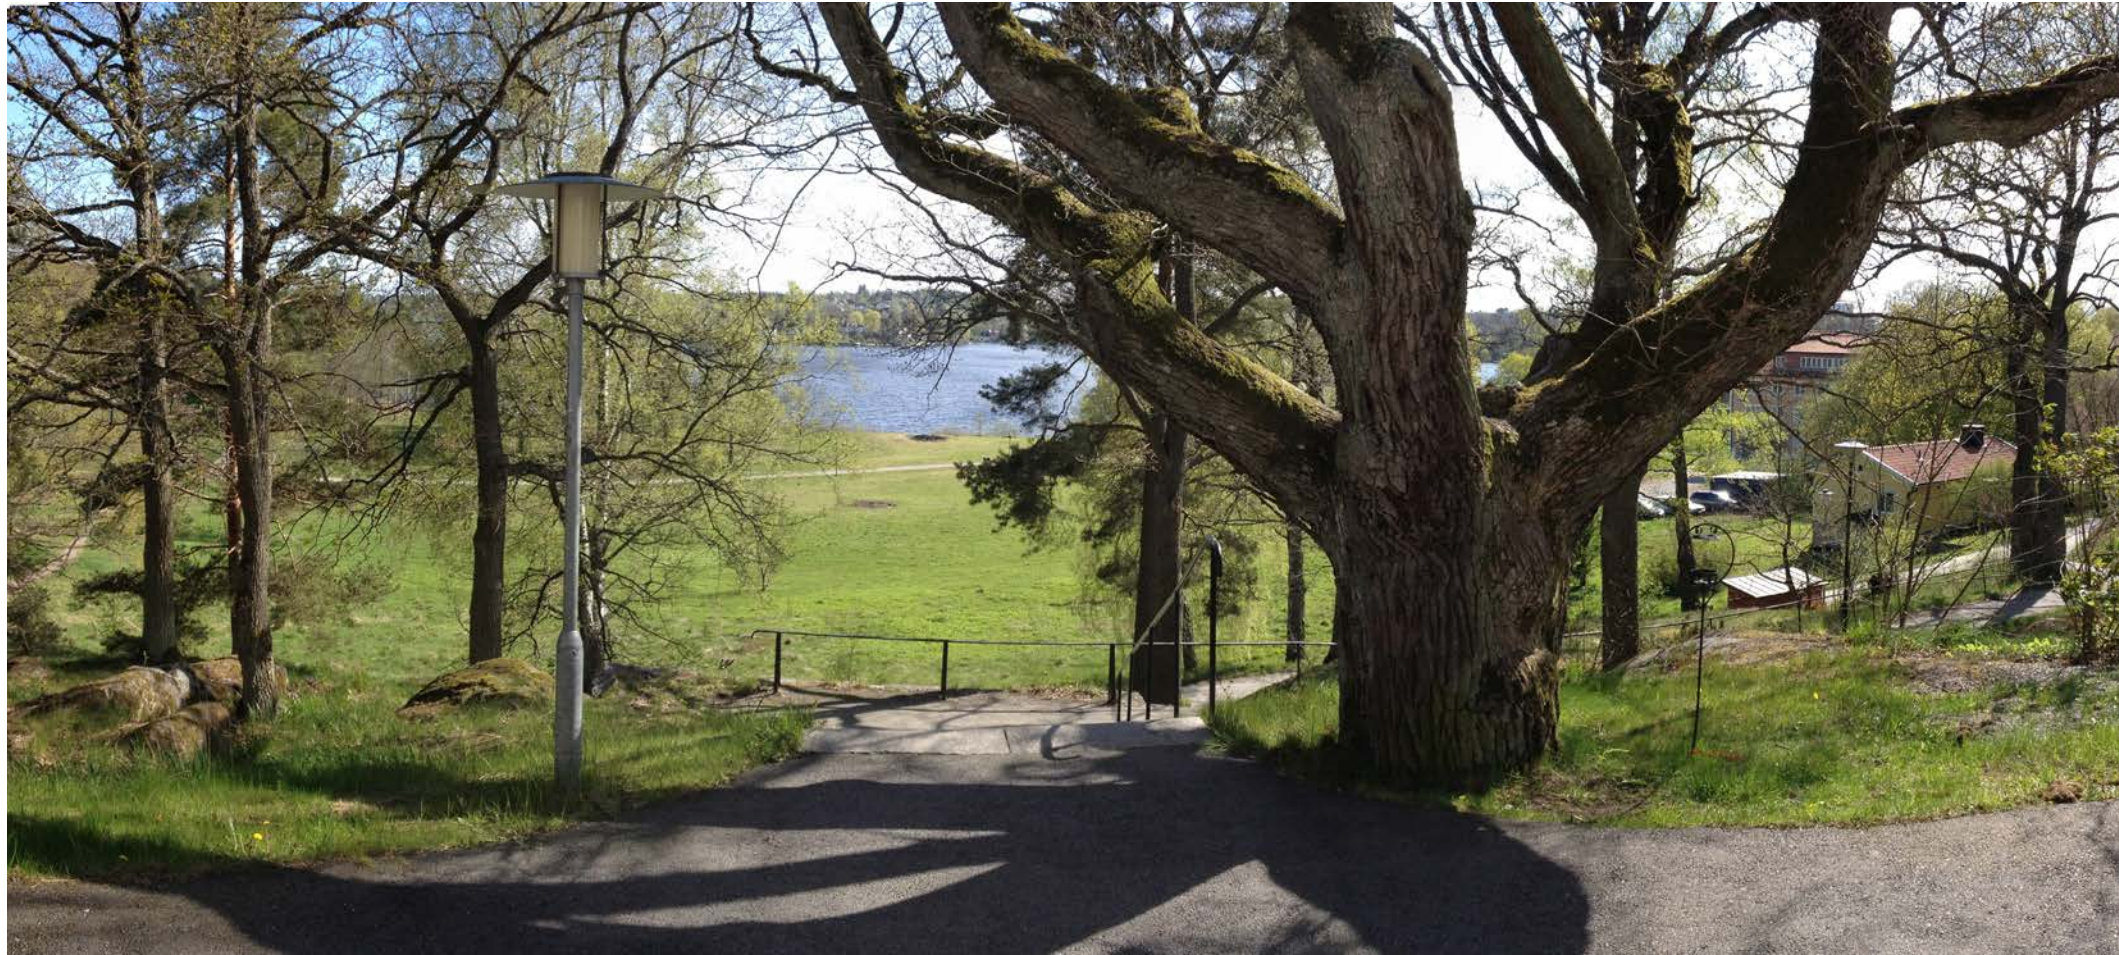
- 1 Utsikt från kyrkobyggnadens entrésida mot Drevviken.
- 2 Siktlinje mot Drevviken från gångvägen öster om församlingshemmet.
- 3 Vy ut över den öppna strandzonen från mangårdsbyggnadens entrésida.
- 4 Gårdsrummet norr om mangårdsbyggnaden. Till höger i bild anas Kyrkbyns gästhem och i mitten av bilden syns Botvidsgården.

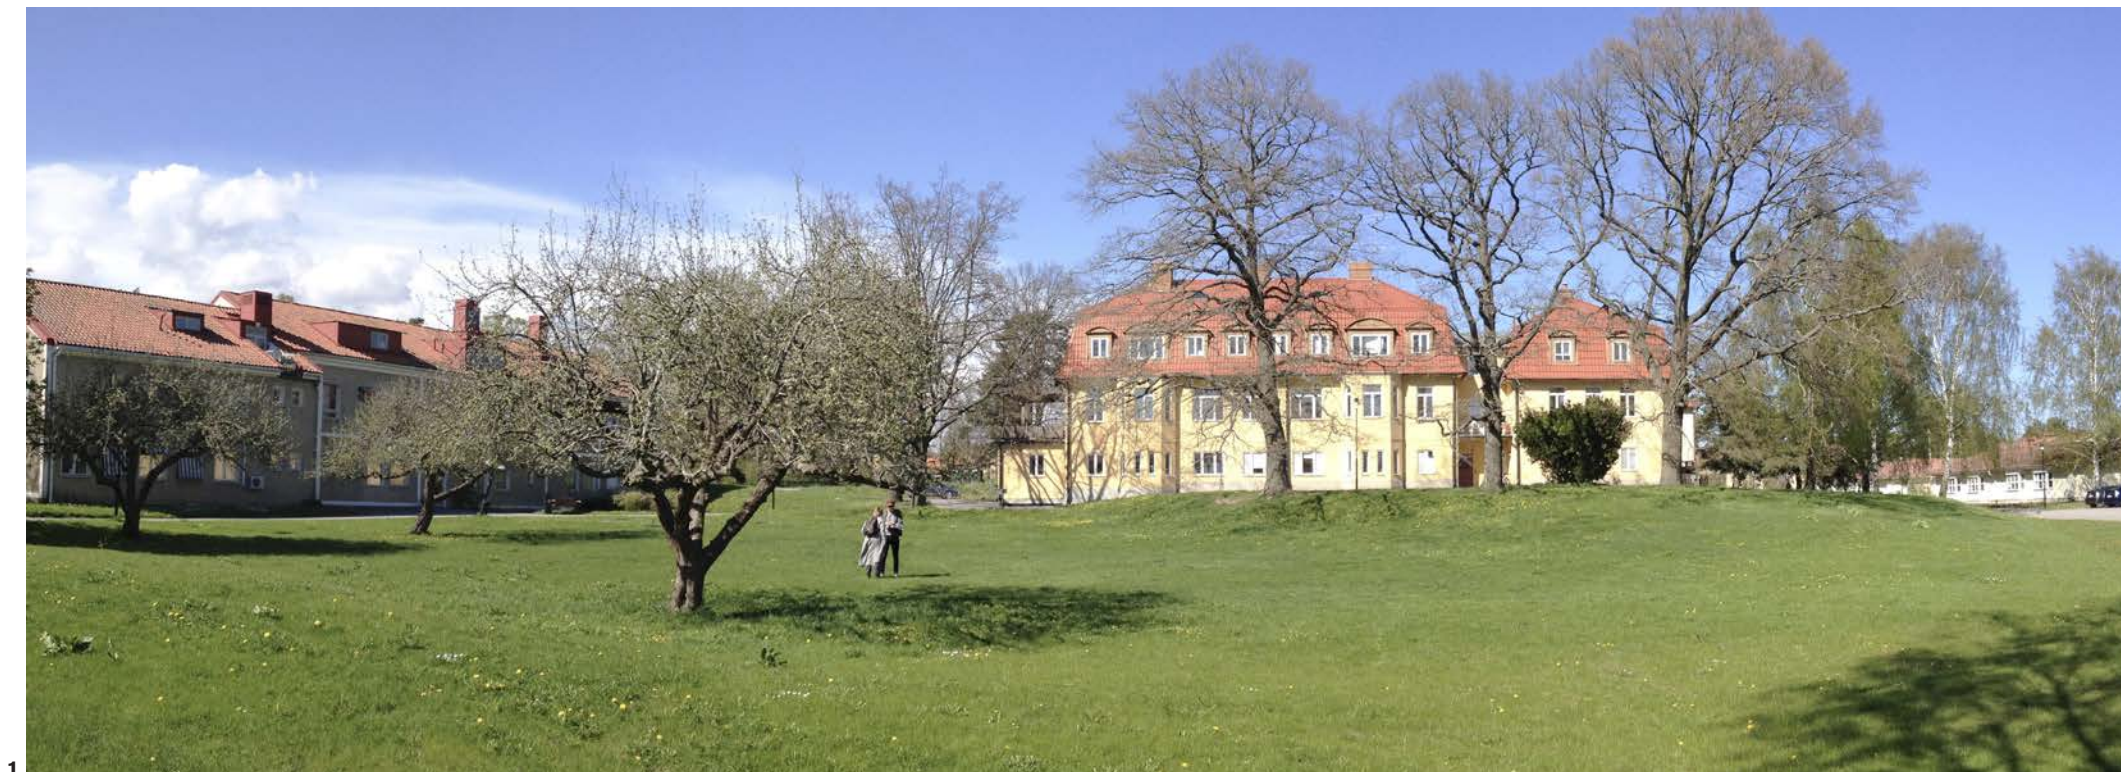
1 Parkrummet söder om Berga.

Berga¹⁴⁷ tappade sin tydliga relation med strandparken och Drevviken när Solgården²²⁷ uppfördes några år in på 2000-talet. Solgården kan därför betraktas som en barriär i landskapsrummet. Samtidigt har den definierat och avgränsat ett mindre parkrum framför Berga. Detta rum har tillräckligt mått för att göra rättvisa åt byggnaden och de gamla ekarna framför dess södra fasad. På västra sidan avgränsar Ekgården¹⁴⁶ och på östra sidan Nils Brincks väg och en trädridå. Parken har en tydlig form: Berga och ekarna står på södra kanten av en höjd vilket ger en scenisk bild. Ett flertal bevarade gamla fruktträd påminner om den tidigare fruktlundsmiljön söder om Berga.

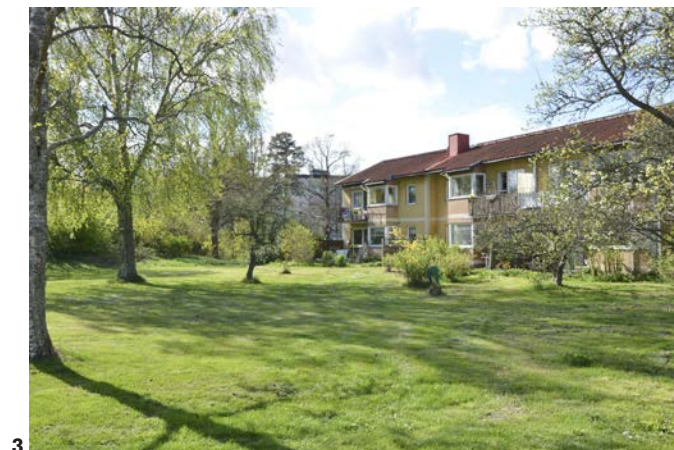
3 Ett öppet parkrum i Kyrkbyn. Till vänster i bild syns flerbostadshuset "Prästlängan".

Mellan Kyrkbyns små villor finns en öppen rumslighet som dels avgränsas av byggnader och träd, dels av stigande terräng i väster och i söder.

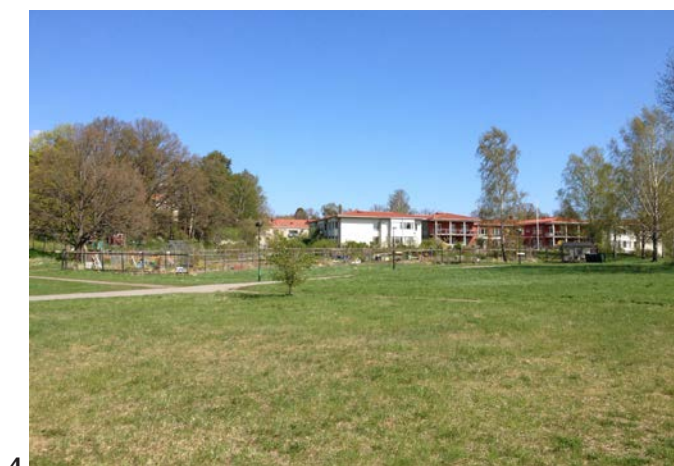
4 Solgården sedd från söder.

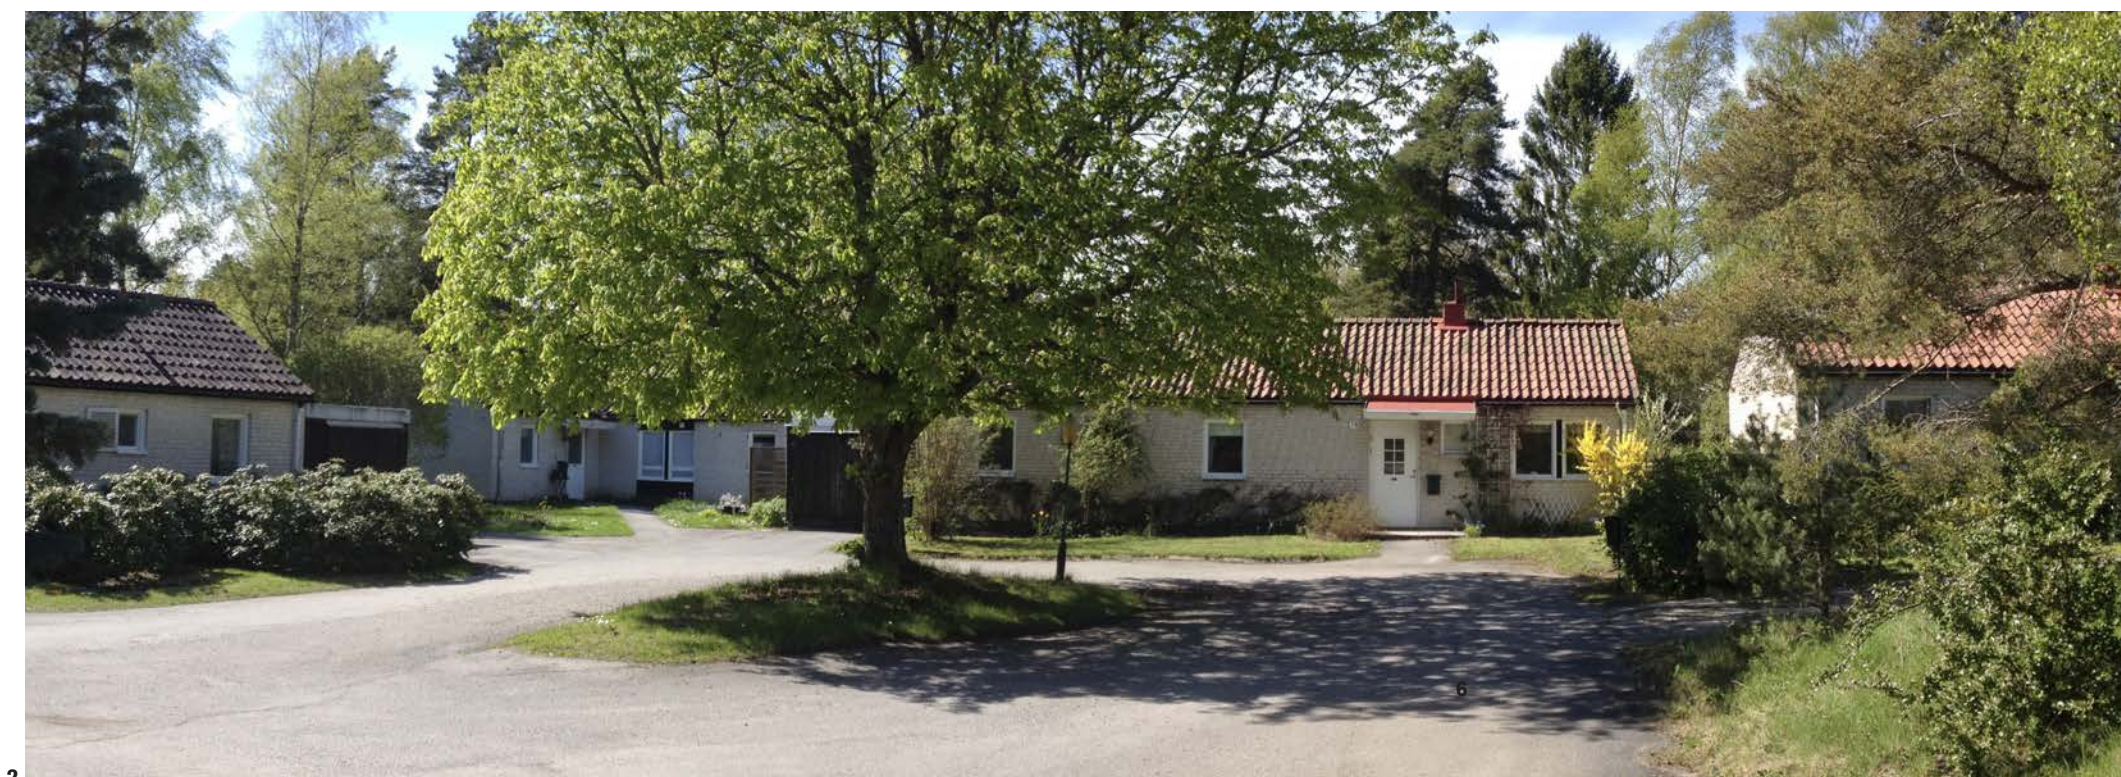
2 Gårdsrum i Skogsbyn.

Tio små gemensamma rumsbildningar uppstår bland Skogsbyns villor till följd av det slingrande planmönstret. Ytterligare tre husgrupper med gårdsrum adderades på 1990-talet.

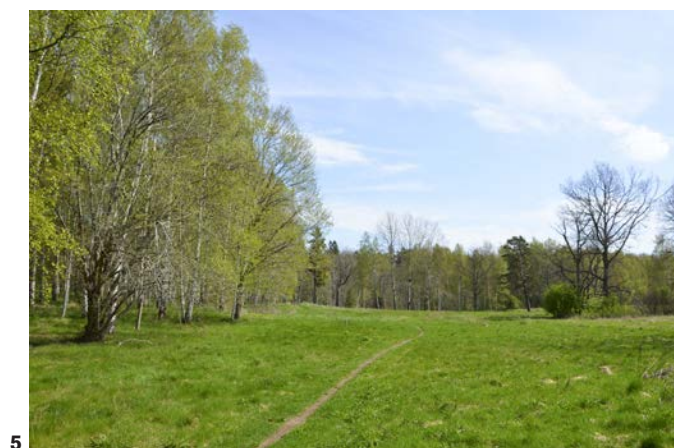
5 De öppna markerna i norra Stora Sköndal.

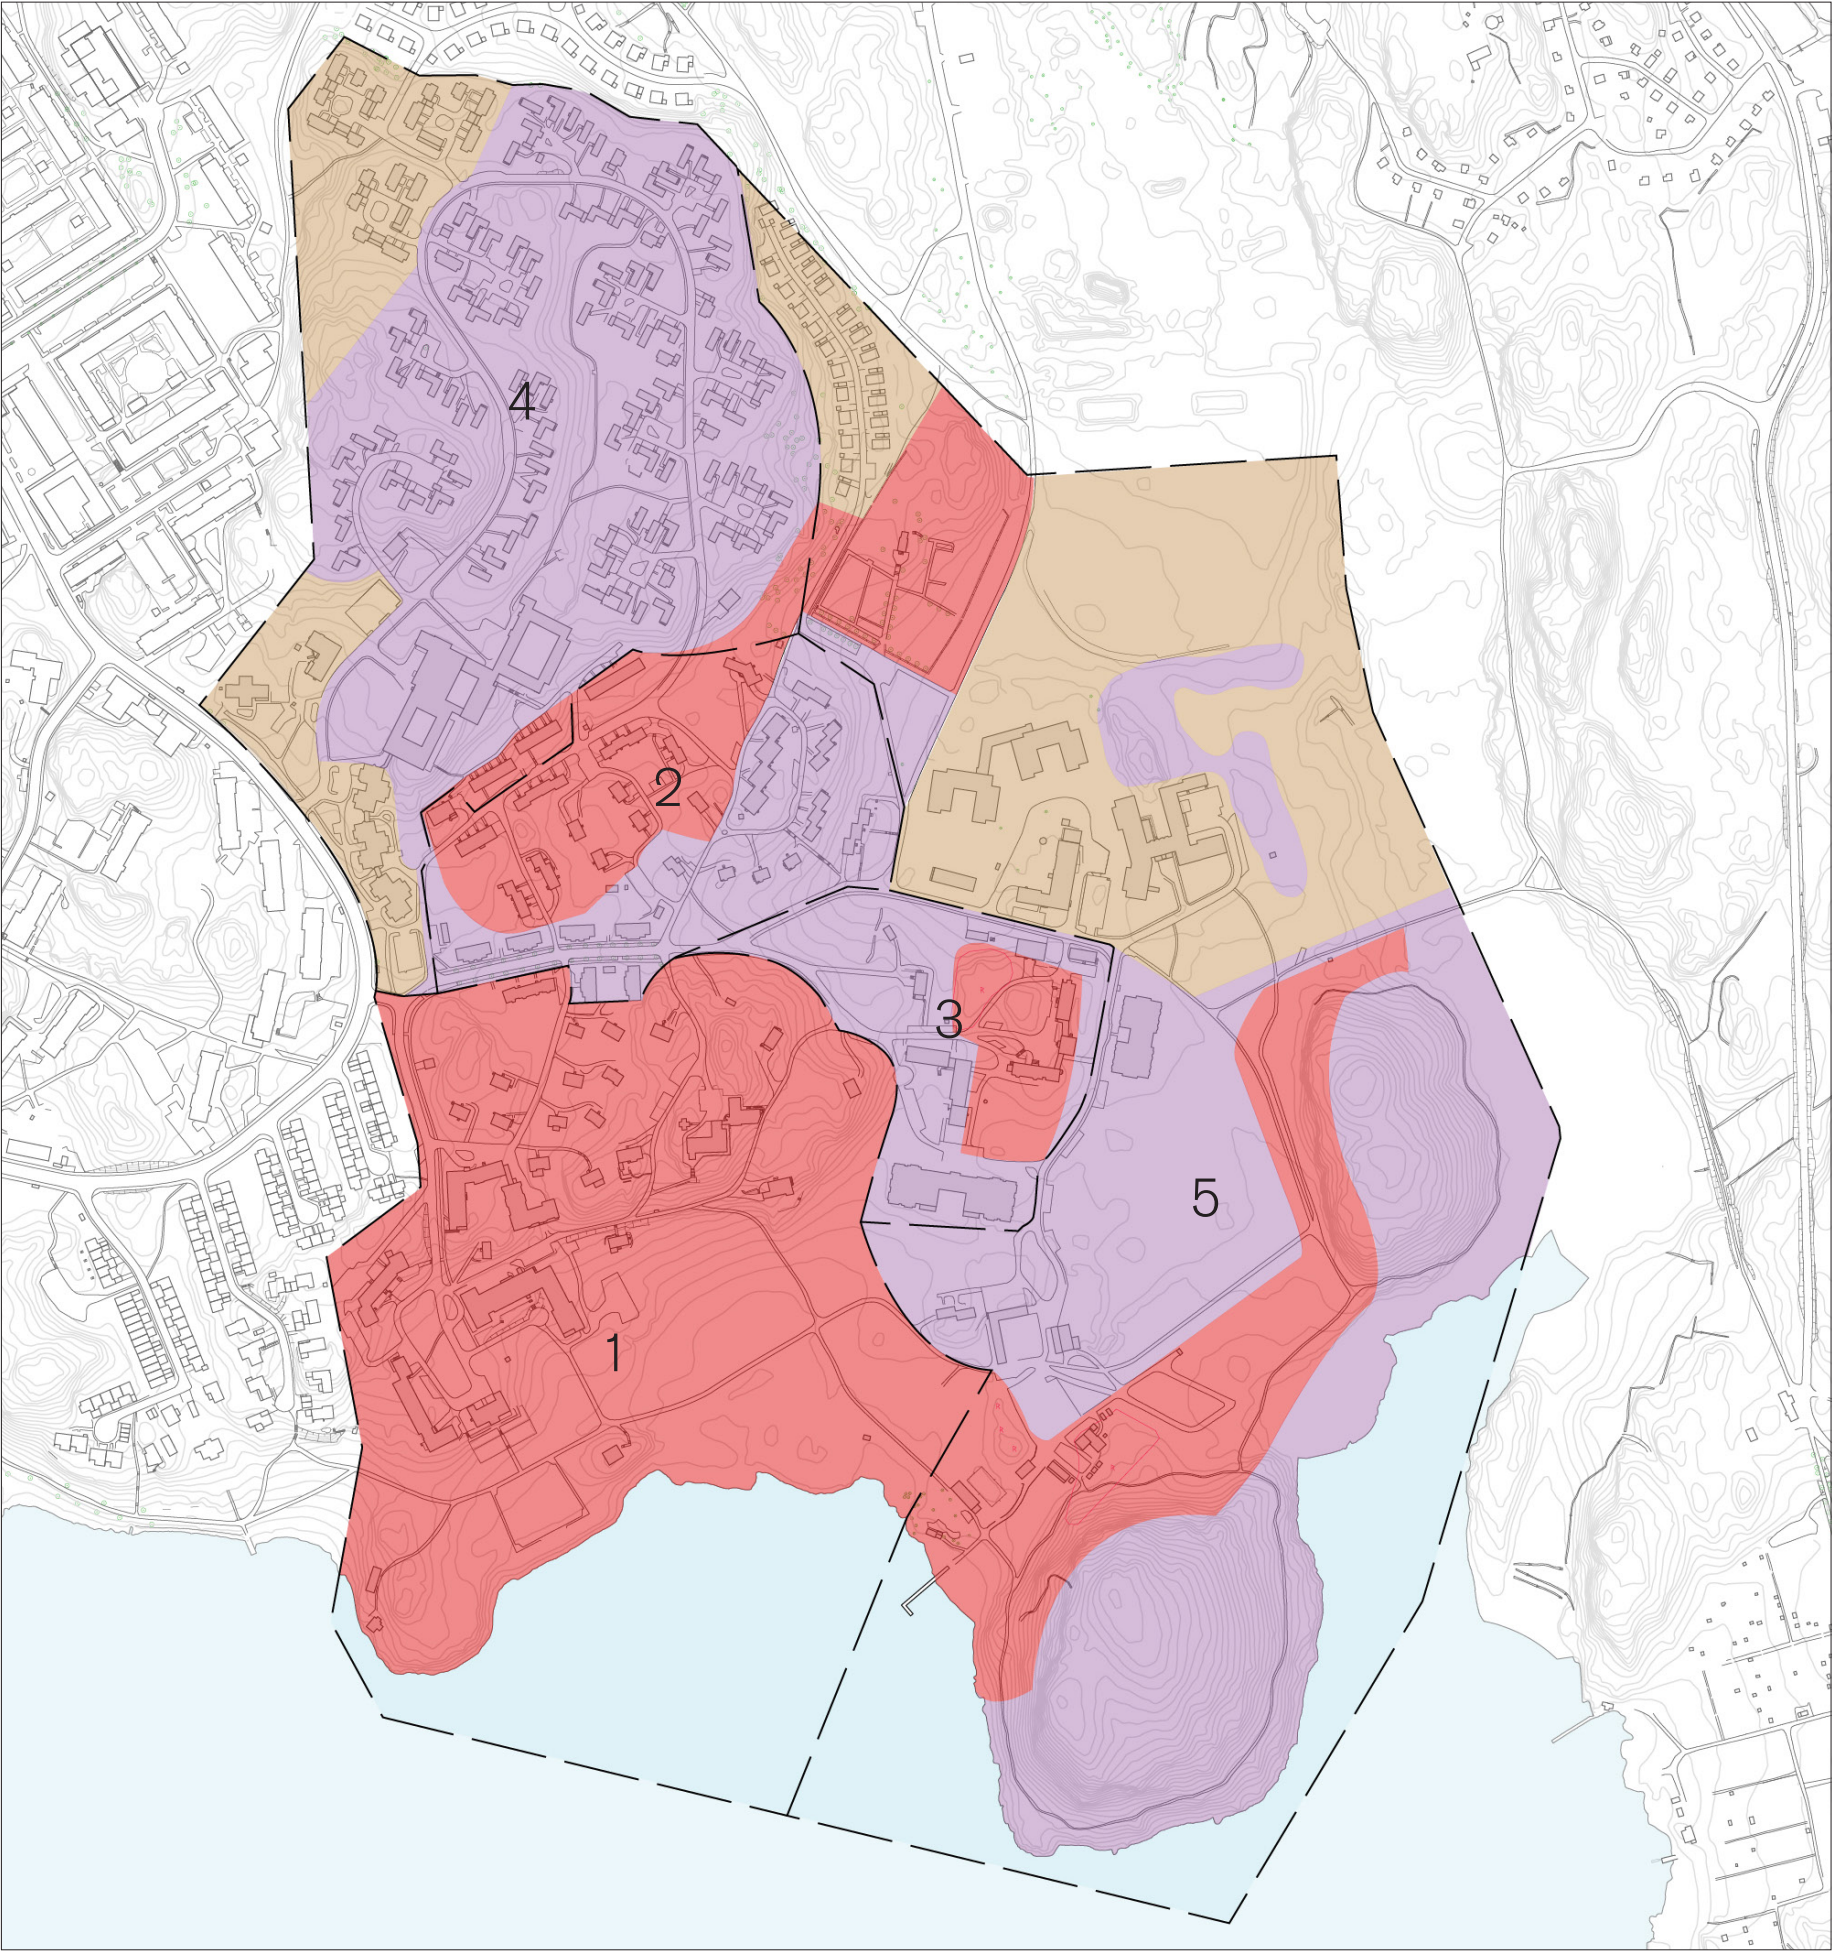
Delområde 1

- Säteriet Stora Sköndals mangårdsbyggnad med framförliggande öppna ytor och Lövudden
- Kärnan i 1950-talets institutionsområde med Kyrkbyn
- Stora Sköndals kyrka

Hög känslighet
(se karta på sid. 39)

Hela delområdet har en hög känslighet för ändringar såsom nybyggnationer, ingrepp i topografin, hårdgjorda ytor och ovarsamhet eller rivning av befintlig bebyggelse.

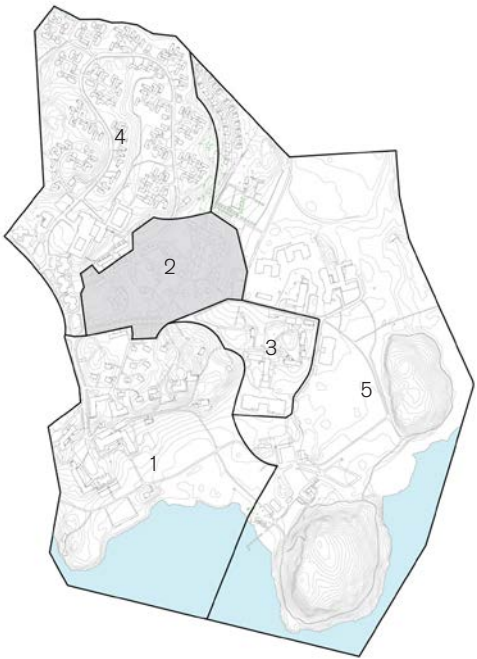
Delområdets känslighet respektive tålighet för ändringar

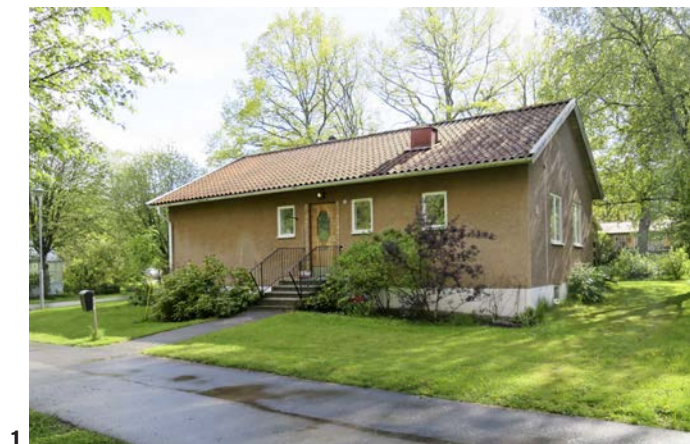
1 En villa i Lövholmen.

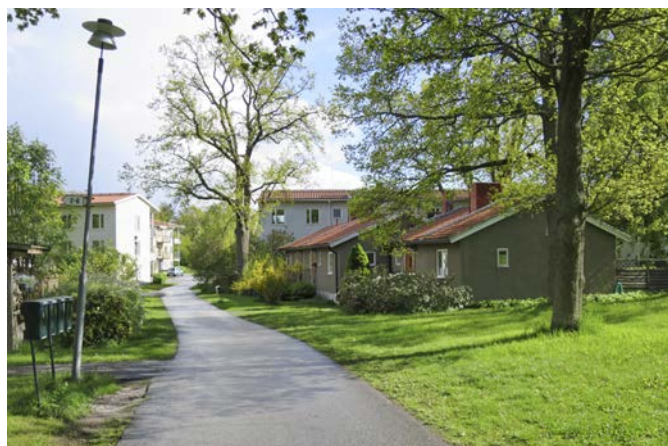
13 Mötet mellan småhusen i Lövholmen och flerbostadshusen vid Nils
Lövgrens väg.

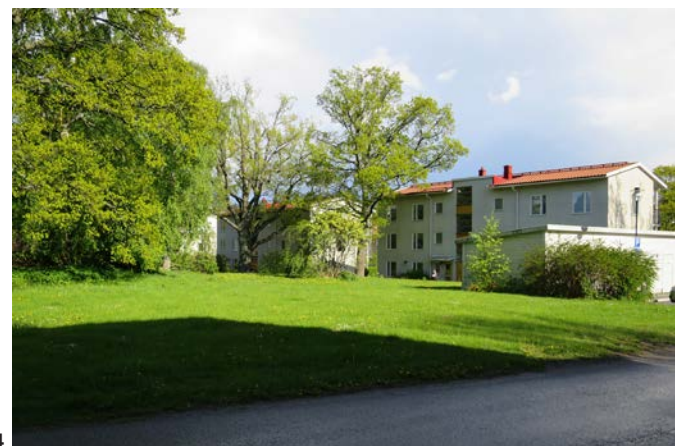
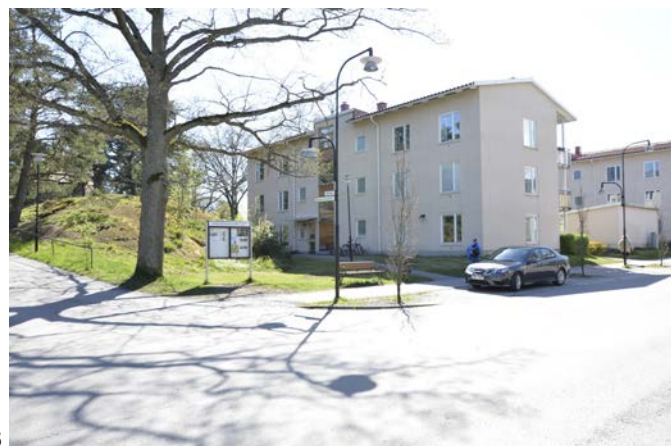
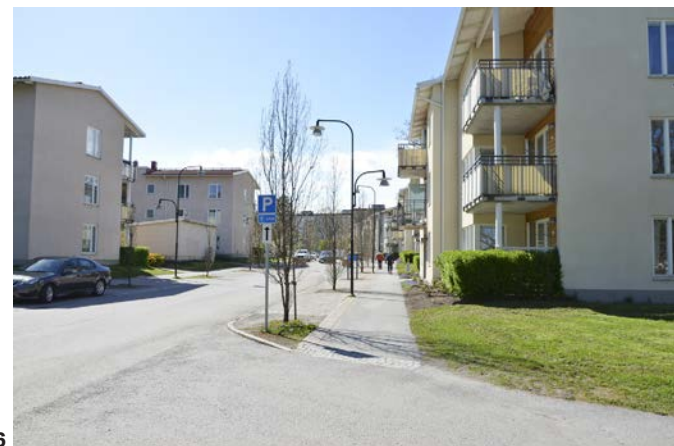
14-16 Flerbostadshusen vid Nils Lövgrens väg.

Övriga delar av miljön inom delområde 2 har en
känslighet för ändringar. Den stadsliga bebyggelsen ut-
med Nils Lövgrens väg, uppförd några år in på 2000-ta-
let, har i sig inget större kulturhistoriskt värde. Den
angränsar dock direkt till miljöer med hög känslighet
både i norr och i söder. Förändringar utmed vägen kan
ha en indirekt påverkan på angränsande miljöer. Detta
särskilt som flerbostadshusen har anpassats till den

befintliga miljön avseende den begränsade byggnads-
skalan, planstrukturen med gröna släpp mellan husen,
de utspärade ekarna och det direkta mötet mellan hus
och parkmark.

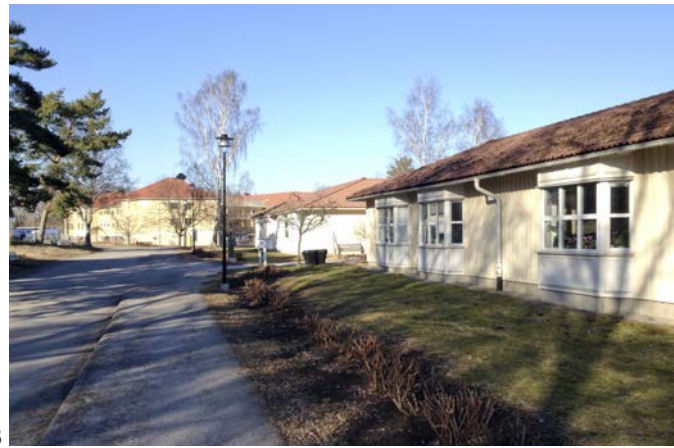
15 Björkgården ligger intill Berga. I bakgrunden syns Johannesgården.

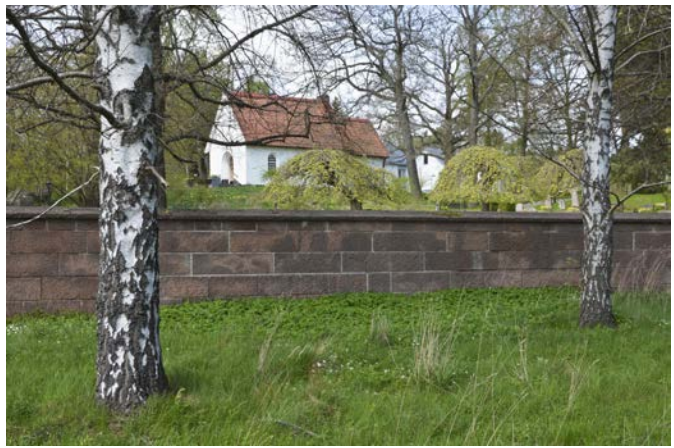
16 Begravningsplatsen med kapell. Murarna som omger platsen är klädda med sandsten.

Begravningsplatsen med kapell²⁰² utgör ett viktigt historiskt inslag i kulturmiljön Stora Sköndal. Tillsam-
