# MILJÖTEKNISK MARKUNDERSÖKNING

BLÅSUT, DEL AV HAMMARBYHÖJDEN 1:1,  
STOCKHOLM

2022-02-11 REV 2023-03-03

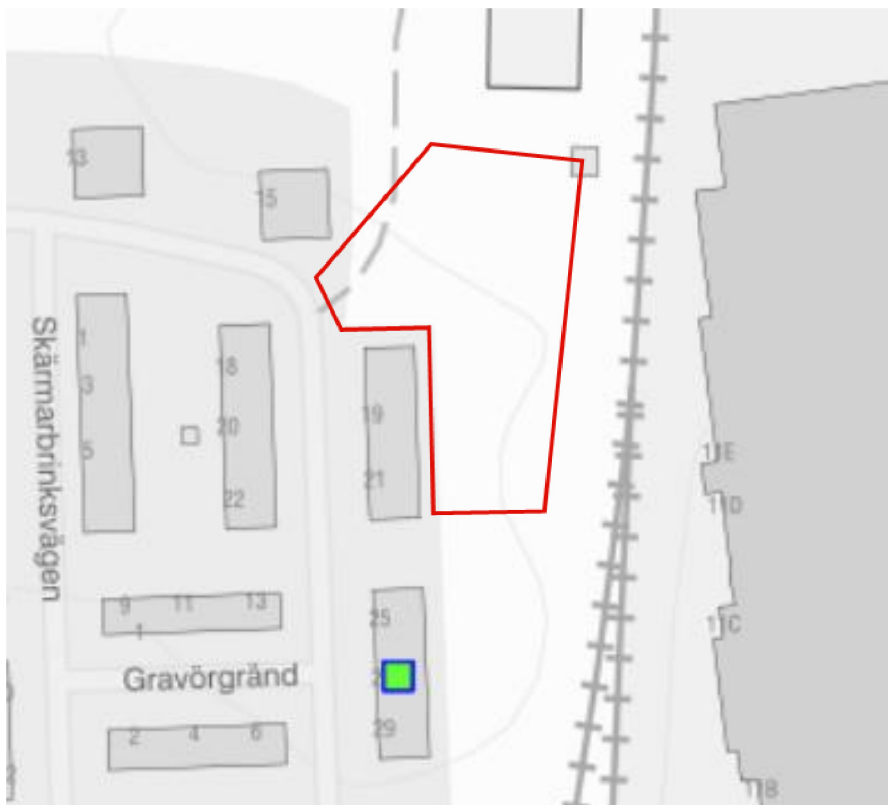
Inga brunnar finns registrerade i undersökningsområdet, enligt SGU:s brunnsarkiv. Närmsta registrerade brunn är belägen på fastigheten Blåsut 2 strax söder om området, se Figur 4. Denna har totaldjup 220 m och användningsområde är energibrunn för värme och/eller kyla. Jorddjupet i denna punkt är 21 m och grundvattennivån anges vara 15 m under markytan, enligt SGU:s brunnsarkiv.

Figur 4: Brunnar i anslutning till området enligt SGU:s brunnarsarkiv (SGU, 2021). Aktuellt område är markerat med rött.

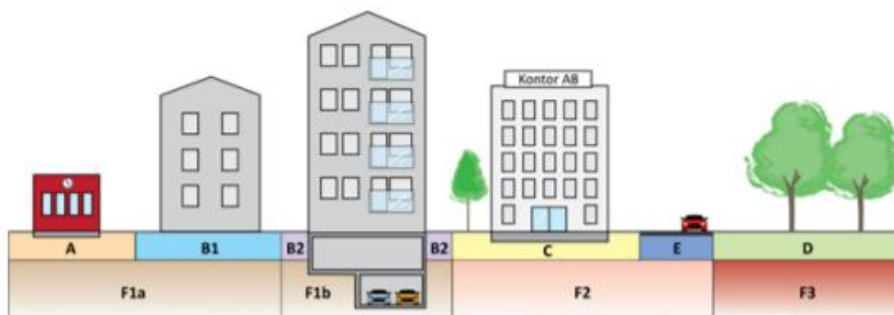
Utöver de generella riktvärdena har uppmätta halter i jord även jämförts med de storstadsspecifika riktvärdena (SSRV) för jord i Stockholm, som är avsedda att gälla för ett flertal generella markanvändningsscenarier (Stockholms stad, 2019), se Figur 7.

Figur 7. Markanvändningsscenarierna för de storstadsspecifika riktvärdena för jord i Stockholm (Stockholms stad, 2019).

För planområdet bedöms följande markanvändningsscenarier vara aktuella:

- B1. Flerbostadshus utan källare, jorddjup 0–1 m under markytan.
- D. Nyanlagda parker och grönytor, jorddjup 0–1 m under markytan.
- E. Under hårdgjorda ytor, jorddjup 0–1 m under markytan.
- F1a. Djupare jord, inom bostadskvarter utan källare, jorddjup > 1 m under markytan. 2
- F2. Djupare jord, under hårdgjorda ytor, jorddjup > 1 m under markytan.
