## Solstudie för Riddaren 18, Dp 2013-09412-54

Riddaren 18 Stockholm

Solstudier utförda i samband med detaljplanearbetet för Riddaren 18.

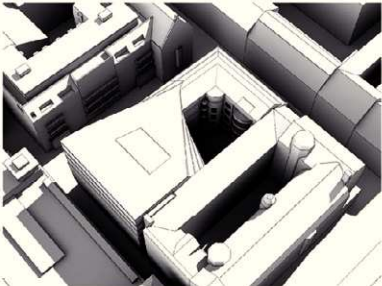
21 Juni kl. 8.00

Av solstudien framgår att tiden med direkt solljus minskar på skolgården Riddaren 6 på morgonen, samt fasaden för Rid-daren 5 tidig eftermiddag.

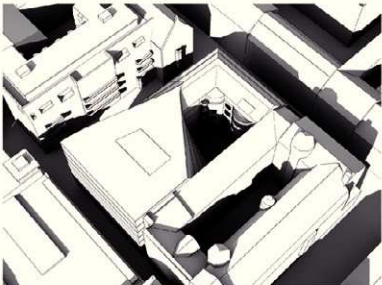
21 Juni kl. 17.00

Gatufasaden, Nybrogatan 16, påverkas marginellt av något mindre direkt solljus sen eftermiddag.

Gårdfasaden, Gatuhuset Riddaren 18, får mindre direkt solljus om eftermiddagen, sommartid.
