PM

Naturmiljö på fastigheten Sköndal 2:1, Stockholm

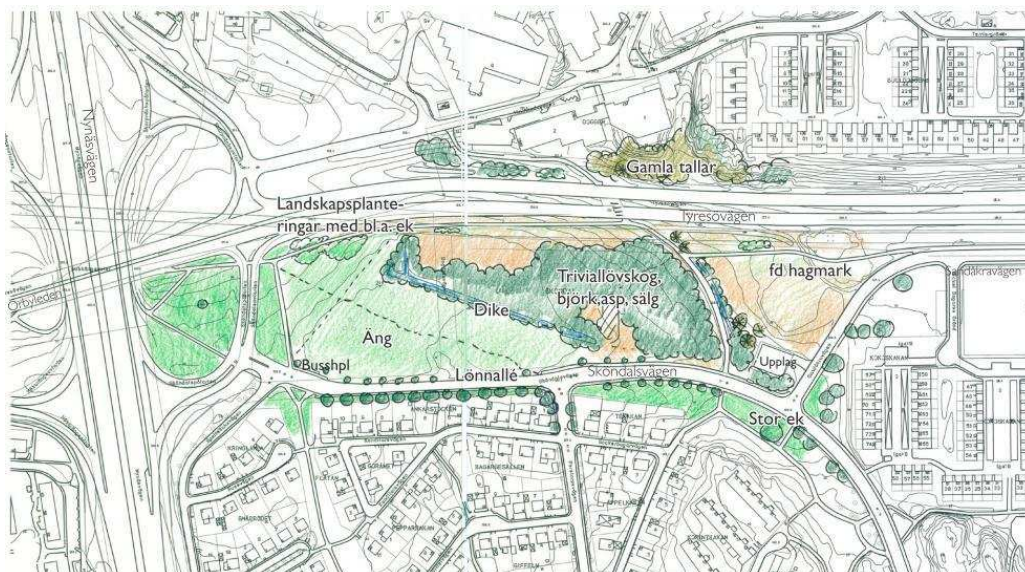
Figur 1. Översikt av naturtyper inom fastigheten.

Fastigheten besöktes den 23 juni 2011. Större delen av den öppna markytan (äng i figur 1) var nyligen klippt. På den klippta ytan är det mindre troligt att luddvicker eller annan intressant ängs- och hagmarksflora finns/har funnits om en så tidig klippning är bruklig på fastigheten. Då ges inte växterna tid till att blomma och sätta frö.
