ANTIKVARISK FÖRUNDERSÖKNING

KV SNÄCKAN 8 OCH OMGIVANDE KVARTER, STOCKHOLM

UPPDRAGSNUMMER 6291617000

Sweco Architects AB

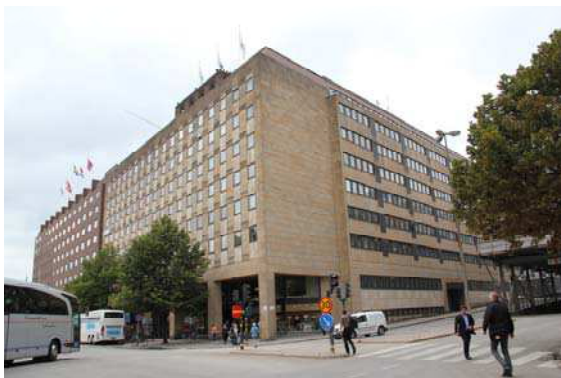
Kv. Snäcken 8 uppfört åren 1970-72 efter ritningar av arkitekt Erik Thelaus.

Byggnaden, som upptar kvarterets östra hälft, uppfördes mellan 1970 och 1972 efter ritningar av arkitekten Erik Thelaus. Huset gavs volymer och en yttre utformning som framförallt mot Tegelbacken anslöt till den nybyggda grannbyggnaden i Snäckan 7, hotell Sheraton. Även Snäckan 8 var avsedd att fungera som hotell i våning 2 - 8 trappor, men detta ändrades 1971 så att huset enbart kom att inrymma kontor med butiker i bottenvåningen. Den restaurang som skulle inredas i våning 1 tr. blev på samma sätt omvandlat till bibliotek för Utrikesdepartementet. Byggnaden fick fasader i Yxhultssandsten (från Hällabrottet). Stenen behandlades på tre olika sätt på fasaden mot Tegelbacken; med råkopp, med finslipad yta, samt krysshamrade med "behuggningsgrad 3". Byggnaden var en integrerad del av det nya citys infrastruktur, genom bottenvåningen löpte Tysta Marigången norrut, och från denna gång löpte rulltrappor ned till en lägre nivå med gångtunnlar söderut och österut under Tegelbacken. Under 1970- och 80-talen inrymdes Utrikesdepartementets bibliotek i huset samt kontor för detta departement. Kommundepartementet hade lokaler i huset från 1977. Kanadas ambassad inrymdes i byggnaden från början av 1970-talet, och är kvar än idag. Departementen har ersatts av andra hyresgäster från det privata näringslivet. Byggnaden är på det stora hela välbevarad, men bottenvåningen flyttades i början av 2000-talet ut i arkaden mot Tegelbacken och ut i Tysta Marigången. Vid detta tillfälle försvann rulltrappan ned till den lägre nivån med gångtunnlar under Tegelbacken.

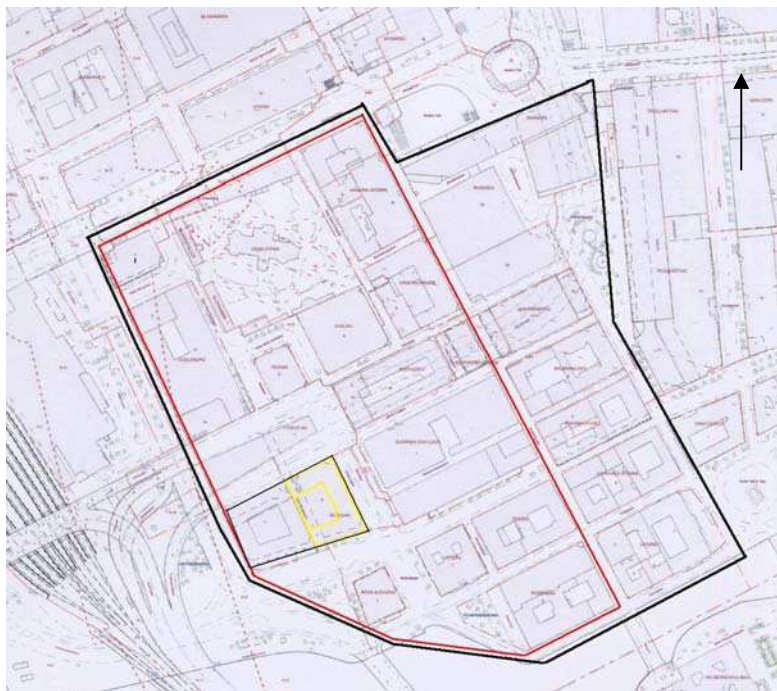
Kv. Snäckan 8 markerat med gult. Svart linje markerar avgränsningen för det studerade området i följande rapport och röd linje visar avgränsningen för de gamla Klarakvarteren.

Förundersökningen omfattar Kv Snäckan 8 och omgivande kvarter som avgränsas av Vasagatan, Klarabergsgatan, Brunkebergstorg och Norrström. Avgränsningen är tänkt att ge en representativ bild av den närmast omgivande bebyggelsen, men även spegla bebyggelseutvecklingen på Normalm i ett större perspektiv. Avgränsningen är också vald med hänsyn till Klarakvarterens utbredning, vilket vanligtvis åsyftar området Vasagatan/Klarabergsgatan/Drottninggatan och Fredsgatan. I följande undersökning har dock avgränsningen utökats något österut för att få en mer heltäckande bild av området.

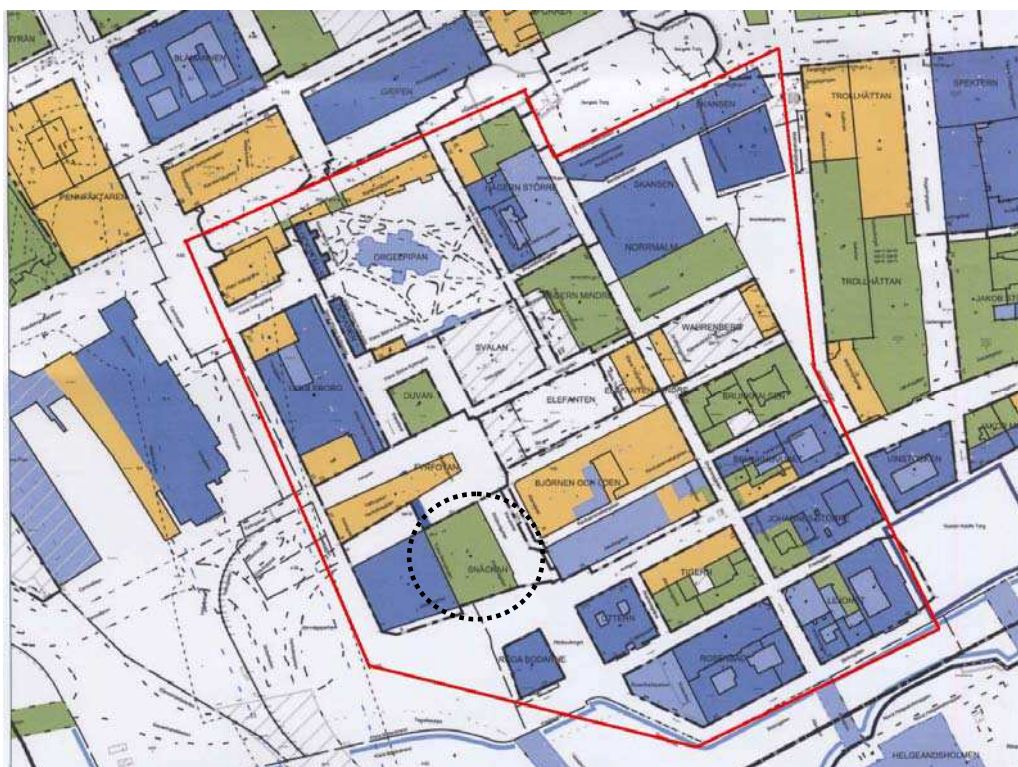
Utdrag ur klassificeringskartan för nedre Norrmalm, där det studerade området markeras med röd linje och kvarteret Snäckan 8 med prickad linje.

Vid bedömning av bygglov och åtgärder enligt Plan- och bygglagen (PBL) har Stockholms Stadsmuseum och Stockholms stad antagit en klassificeringskarta med kulörmarkeringar för byggnader av olika kulturhistoriskt värde.

De tre skyddsklasserna är:

Blå: Fastighet med bebyggelse vars kulturhistoriska värde motsvarar fordringarna för byggnadsminne i kulturminneslagen. Statliga byggnadsminnen. Kyrkobyggnader tillhörande svenska kyrkan.

Grön: Fastighet med bebyggelse som är särskilt värdefull från historisk, kulturhistorisk, miljömässig eller konstnärlig synpunkt.

Gul: Fastighet med bebyggelse av positiv betydelse för stadsbilden och/eller av visst kulturhistoriskt värde.

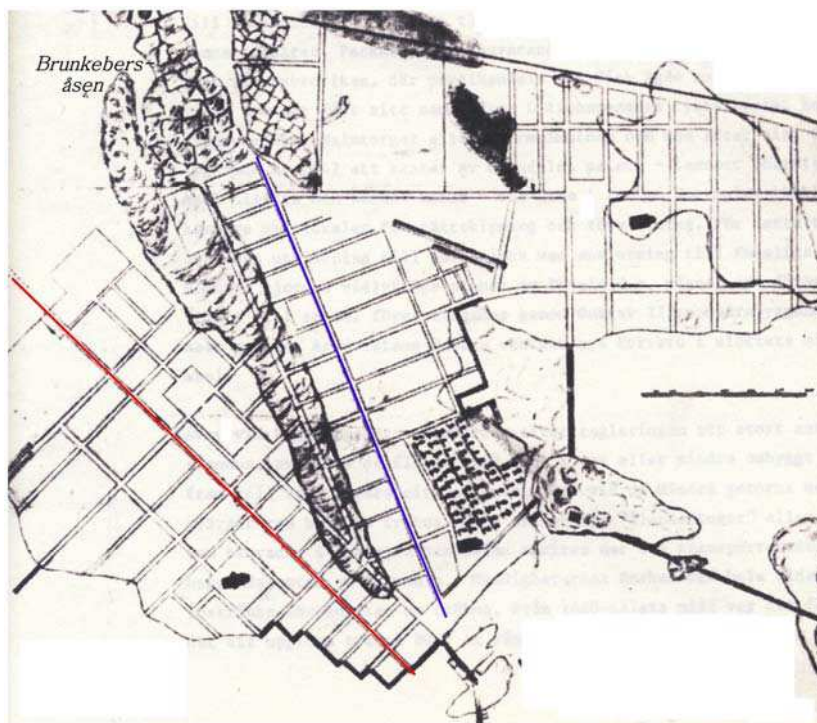
Generalplan för Norrmalm och Ladugårdslandet år 1640. Drottninggatan är markerat med rött och Regeringsgatan med blått. Källa: Stockholmskällan.

Under 1630- och 1640-talen skedde de första regleringarna av bebyggelsen på Norrmalm. Ett strikt rutnätsmönster lades ut som ersättning för de oregelbundna medeltida gatorna. Från och med nu började man uppföra en gedigen stenhusbebyggelse, framförallt utmed de större gatustråken så som Drottninggatan. Regleringsplanen för Norrmalm, och även Södermalm, hör till de äldsta i Stockholm och påbörjades år 1637 nedanför Hötorget. Utgångspunkten för regleringen var att göra gatorna så breda som möjligt och förvandla området från småstad till en representativ storstad. Samtidigt fortsatte de norra delarna av stadsdelen att ha en ganska lantlig prägel fram till det sena 1800-talet. Under 1700-talet försköts stadens centrum alltmer mot Norrmalm, där många av tidens ståtliga palats och institutionsbyggnader uppfördes så som Arvfurstens palats (1783-94) vid Gustaf Adolfstorg och och Adelcrantzka palatset (1755) på Karduansmakargatan.

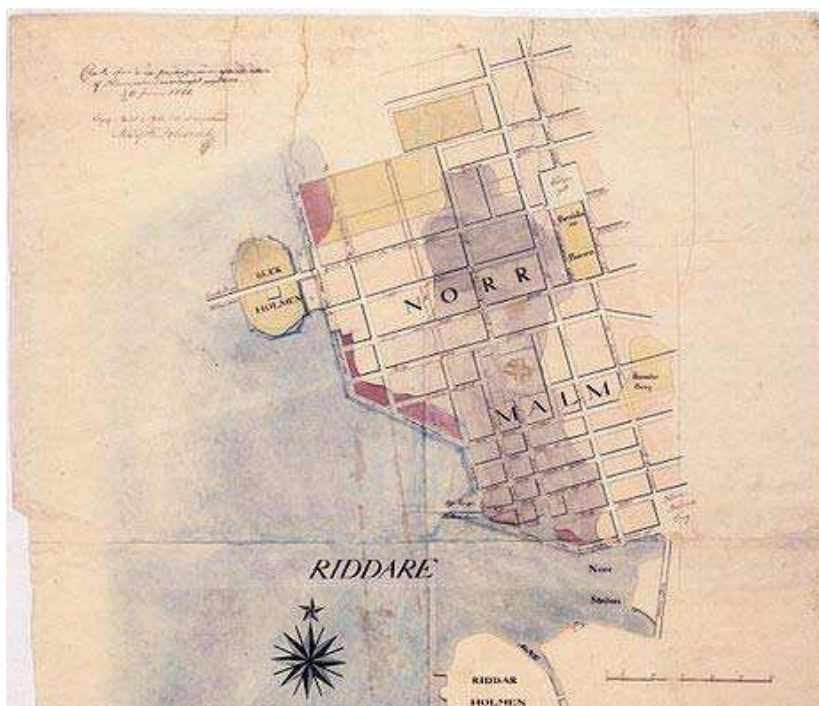
Karta som visar utbredningen av Klarabranden år 1751, då stora delar av Klarakvarteren brann ner. Källa: Stockholmskällan.

År 1751 utbröt en brand som härjade en stor del av dåtidens bebyggelse på Norrmalm, 221 gårdar blev totalförstörda och Klara kyrka skadades svårt. Branden spred sig ända till Södermalm och räknas till de våldsammaste som drabbat Stockholm.

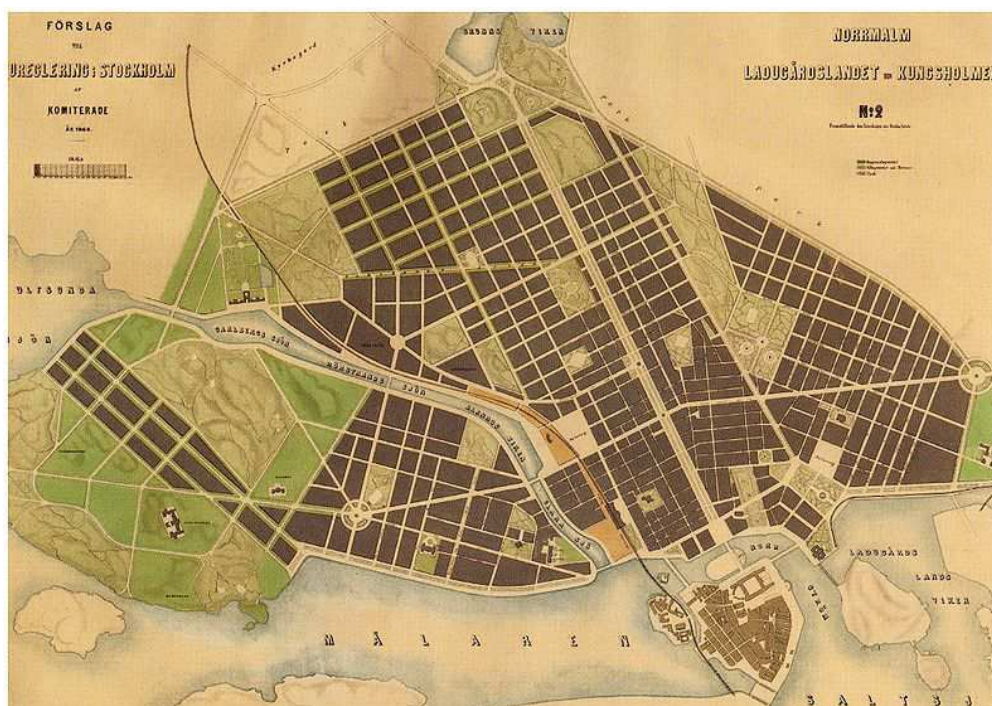
Lindhagens plan över bl.a. Norrmalm år 1866 som genomfördes i reviderad version. Källa: Stockholmskällan.

År 1866 lades en stadsplanekommision fram av politikern Anders Lindhagen. Syftet med planen var att ge stadsdelen luft, lus och grönska. Lindhagen föreslog bl.a. en 70 m lång Sveaväg, ett förslag som dock inte fullföljdes även om planen antogs av stadsfullmäktige och genomfördes i reviderad form under 1870- och 1880-talen.

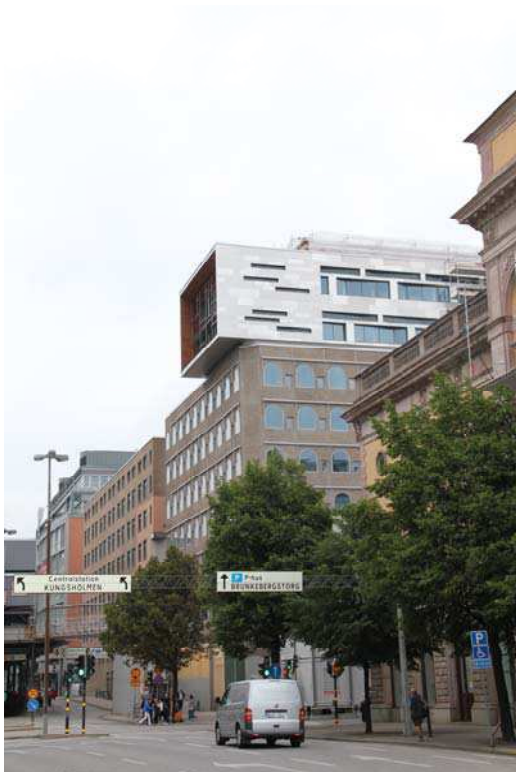
Bild ovan: Näringsdepartementets hus, Jacobsgatan 26, uppförd åren 1968-71 efter arkitekt Nils Teschs ritningar. Byggnaden, som anses innehålla stora kulturhistoriska värden, genomgår för närvarande en större ombyggnad bl.a. med en tillbyggnad på taket, efter ett förslag upprättat av Reflex Arkitekter.

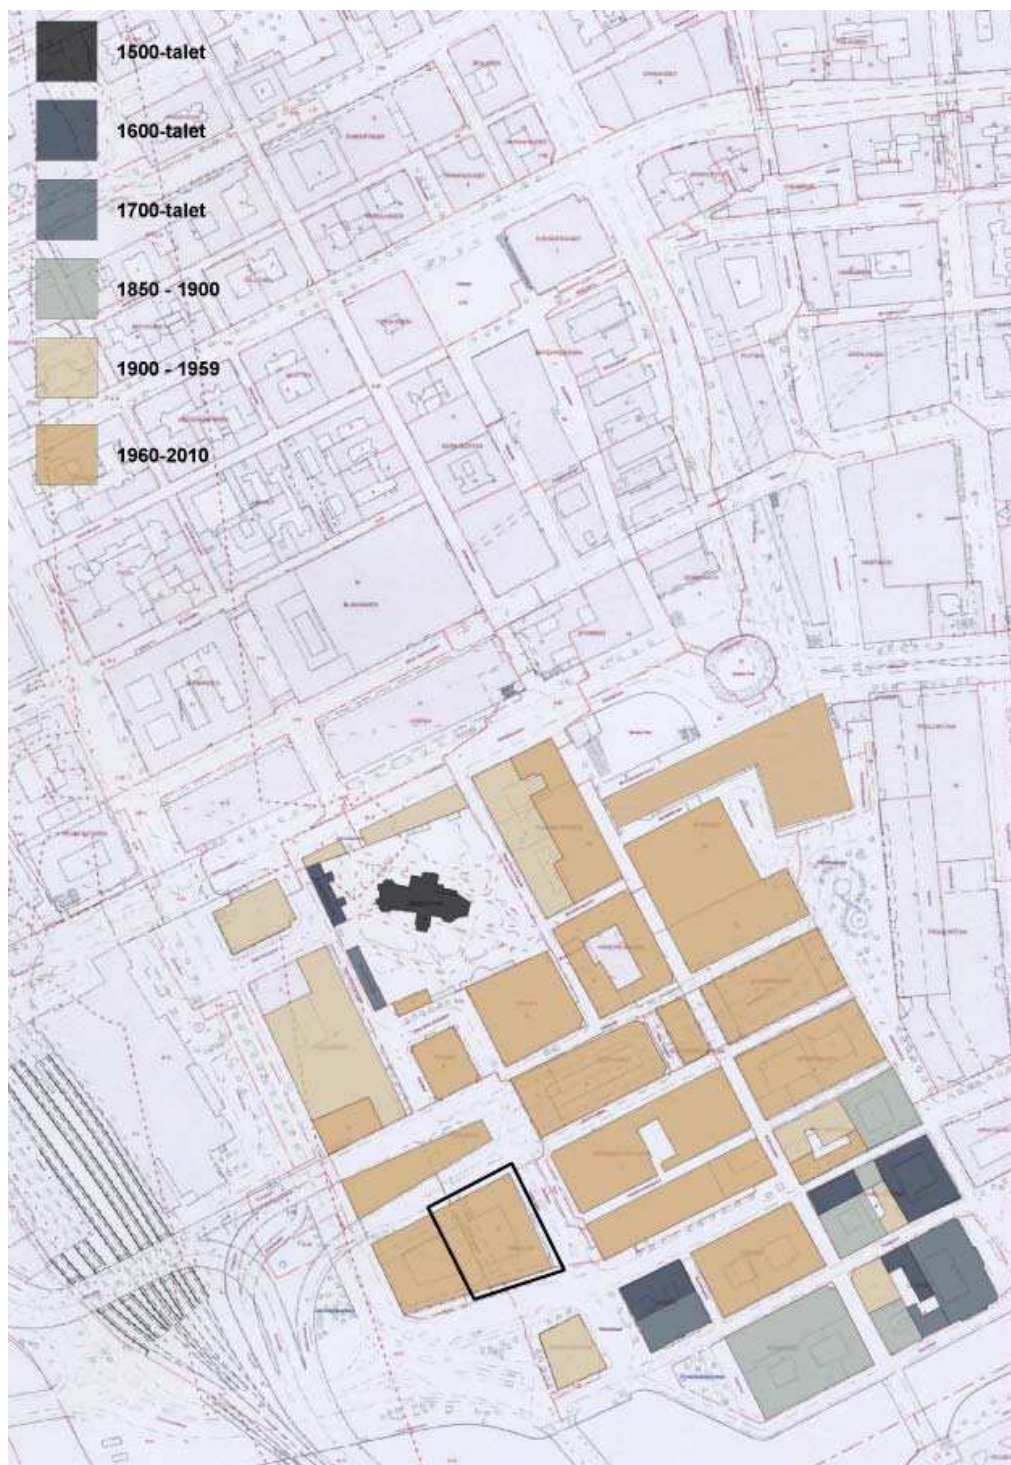
Situationsplan som visar åldersfördelningen av bebyggelsen inom området. Områdets mittersta del domineras av bebyggelse från perioden 1960 fram till idag med bevarad äldre bebyggelse mot söder och norr.

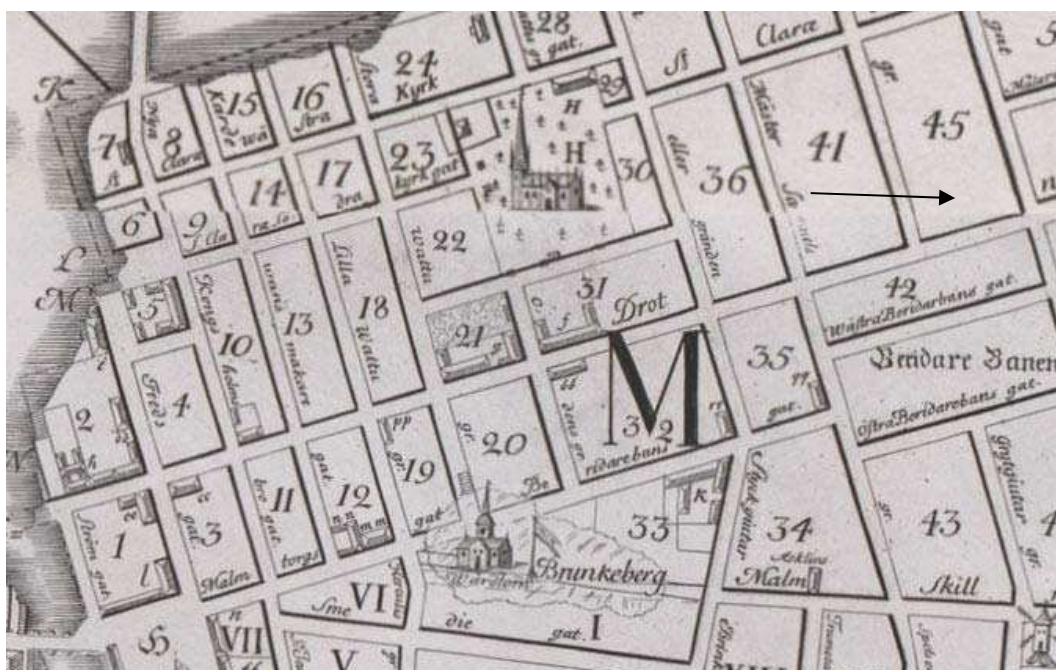
Plan över Brunkeberg och delar av nedre Norrmalm år 1733. Källa: Stockholmskällan.

Under 1700-talet och framförallt 1800-talet fortsätter stadsplanemönstret från 1600-talets rutnätsplan att breda ut sig på utfyllnadsmark mot väster. Även då omfattande rivning av bebyggelsen kom att genomföras under 1800 bevarades i huvudsak 1600-talets rutnätsplan. Viss breddning av gatorna sker dock men de största förändringarna sker på kvartersnivå med uppförandet av större fastigheter, exempelvis längs Fredsgatan och Drottninggatan där kvartersbebyggelse från perioden fortfarande finns bevarad.

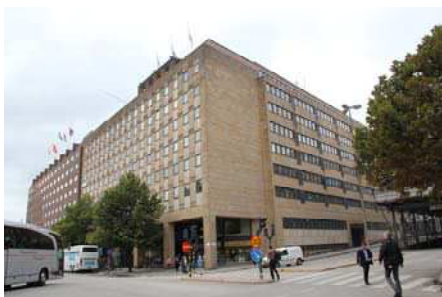
Kv Snäckan 8. Fasad mot söder och öster.

Detta stora kontorshus från början av 1970-talet är beläget i den sydvästra delen av city, mellan Tegelbacken, Rödbodagatan och Herkulesgatan. Marken runtom byggnaden sluttar mot norr, eftersom Herkulesgatan ligger på en högre nivå än Tegelbacken. I väster gränsar byggnaden till Hotell Sheraton i Kv Snäckan 7. Byggnadens höga arkad mot Tegelbacken fortsätter västerut genom Kv Snäckan 7. Huvudentrén vetter mot Tegelbacken. Genom byggnadens bottenvåning och våning 1 tr. i den västligaste delen löper det överbyggda gångstråket Tysta Marigången, som leder fotgängare norrut från Tegelbacken, och vidare under Herkulesgatan och Vattugatan till Klara Västra Kyrkogata. Marken på trottoarer, i arkad samt i Tysta Marigången är belagd med grå betongplattor.

Husets tre fasader har olika arkitektonisk dignitet. Mot Tegelbacken behandlades sandstensbeklådnaden på tre olika sätt för att skapa variation och för att svara emot Hotell Sheraton. De övriga, ur stadsbildssynpunkt mindre betydelsefulla, fasaderna fick en enklare utformning. Ett mycket viktigt inslag, både ur arkitektonisk och stadsbildsmässig synvinkel, är byggnadens höga arkad mot Tegelbacken. En annan viktig del är Tysta Marigången som i husets bottenvåning leder norrut mot Klara Kyrkogård. Både Tysta Marigången och arkaden är viktiga exempel på hur man i cityomdaningen var noga med att skapa trafikskyddade passager för fotgängarna, som band samman de nya byggnaderna med omkringliggande gator och bebyggelse. Eftersom många liknande passager i city idag är borttagna är det viktigt att värna om dem som finns kvar.

Byggnaden är utvändigt välbevarad. Bottenvåningen mot Tegelbacken förändrades dock delvis i början av 2000-talet, då bl.a. en gångtunnel under gatan mot söder lades igen. Förändringarna är negativa för de kulturhistoriska värdena men påverkar inte dessa i grunden.

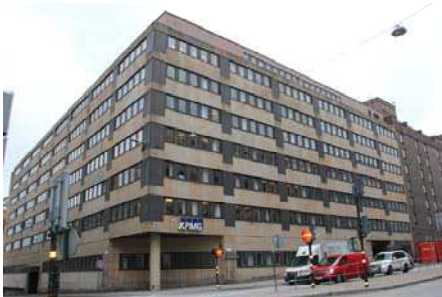
Kv Snäckan 8. Fasad mot norr.
