Översiktlig miljöteknisk undersökning inom fastigheten Skridskon 1 i Västertorp, Stockholm Stad

GRAP 19144

Geosigma AB

2019-05-06

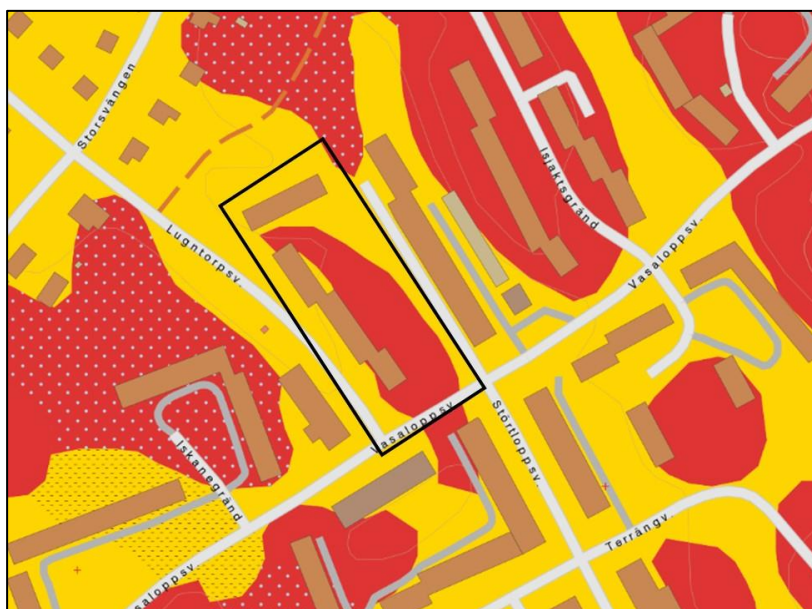
Figur 2-1. Jordartskarta hämtad från SGU:s karttjänst (2019). Det aktuella området är markerat med svart.

Enligt jordartskartan från SGU består utredningsområdet av glacial lera och urberg, se figur 2-1. Jordlagrens mäktighet uppges vara mellan 0-1 meter och 1-3 meter enligt SGU:s jorddjupskarta. En geoteknisk undersökning utförd av Geosigma, 2019, visade att den maximala uppmätta jordmäktigheten var 5 meter under markytan. Utöver torrskorpelera och lera finns naturmark med berg i dagen inom de centrala delarna av planområdet. Där överlagras ett tunt mullhaltigt moränlager berget. I den norra delen av fastigheten påträffades också ett mullhaltigt fyllnadsmaterial.
