# RAPPORT

## Dagvattenutredning Kvarteret Isafjord, Kista

UPPDRAGSNUMMER 1186686000

2019-10-17

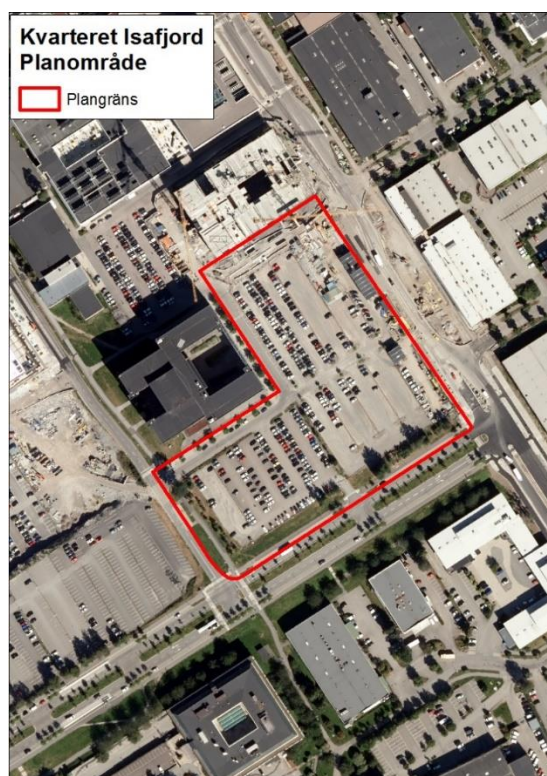
Figur 1. Planområdet i dagens situation.

Området utgörs idag av en större parkeringsyta (Figur 1). Det avgränsas med Grönlandsgatan i öster, Kistavägen i söder, Torshamnsgatan i öster och Hans Werthéns Gata i norr. I direkt anslutning till planområdet ligger Ericssons kontorsbyggnad. Till ytan är planområdet totalt cirka 2,4 hektar.

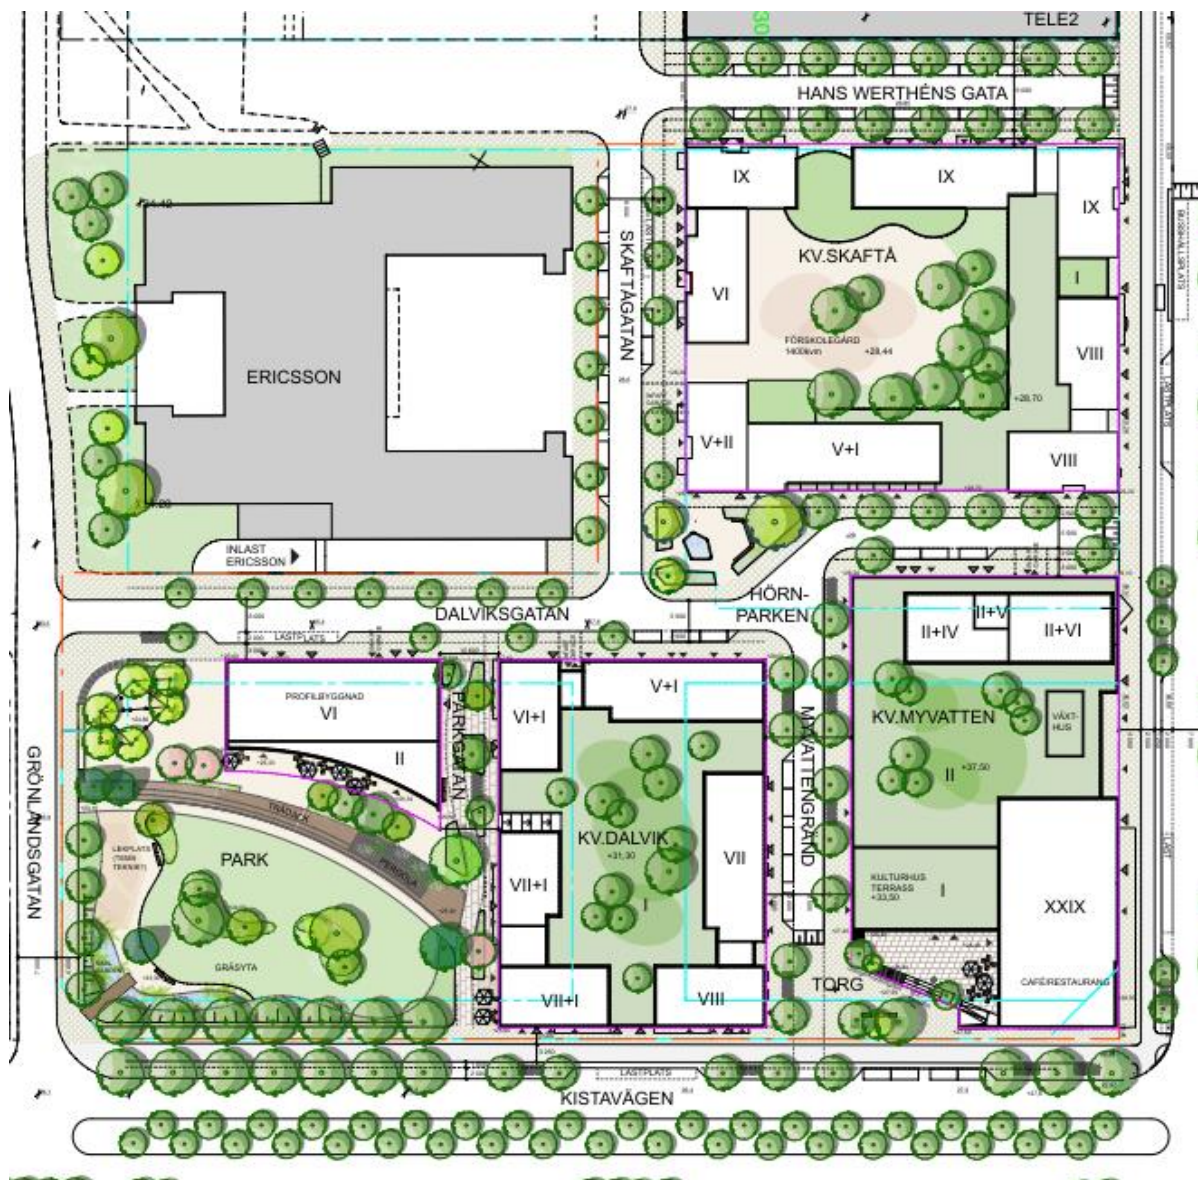
Figur 2. Kvarteret Isafjords framtida utformning. (Grundillustration: Klövern, ÅWL 190328).

Planområdet planeras att omvandlas till bostadsbebyggelse i fyra mindre kvartersområden med innergårdar på bjällklag (Figur 2). I den västra delen planeras en lite större park. Kvarteren planeras att omges av mindre lokalgator och torgytor.

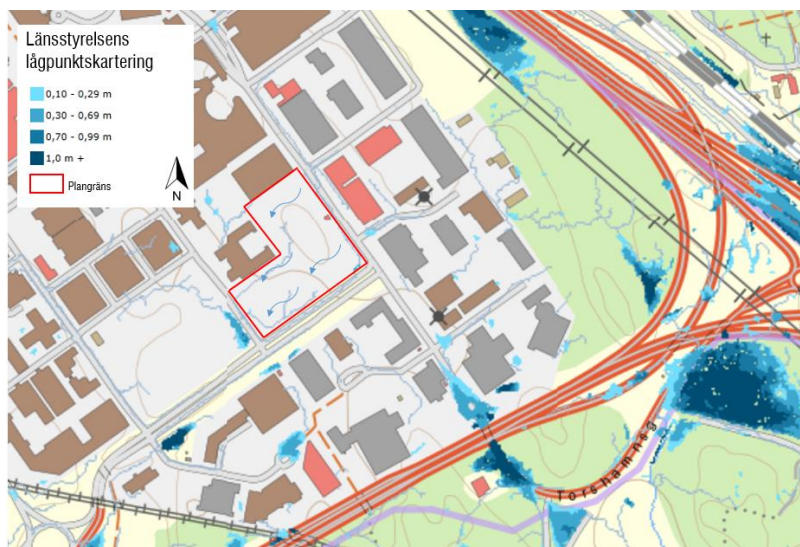
Figur 4. Länsstyrelsens lågpunktskartering (2017).

Analys av planområdets befintliga avrinning och översvämningssrisker har utförts genom att studera Länsstyrelsens lågpunktskartering (Figur 4). Analysen indikerar en generell flödesriktning åt sydväst. Stockholm vatten och avfall har en skyfallsmodell (Figur 5) där en modellering av ett 100-årsregn med klimataffektor gjorts över Stockholm stad. Modelleringen visar att det inom planområdet finns några små områden där vatten kan bli stående vid kraftiga regn. Vattensamlingar som skyfallsmodellen visar kommer inte vara aktuella efter exploatering då marknivåerna förändras.

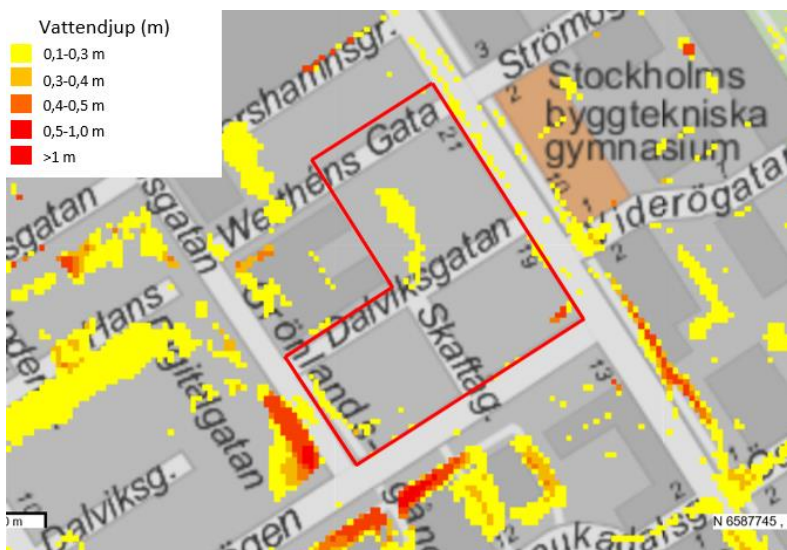
Figur 5. Skyfallsmodellering över planområdet (Stockholm vatten och avfall, 2018)

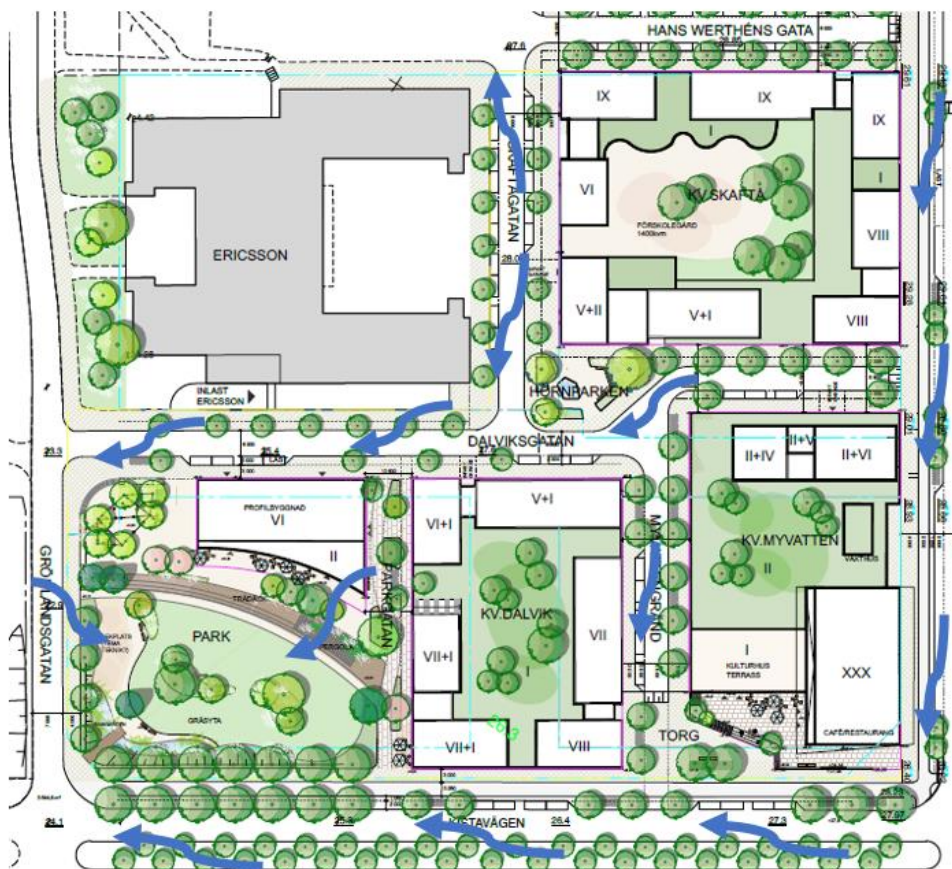
Figur 12. Sekundära avrinningsvägar vid händelse av kraftiga skyfall. (Grundillustration: Klövern, ÄWL, Dreem Arkitekter 171127).

I Figur 12 visas hur vattnet med den nu föreslagna höjdsättningen kommer att avrinna vid mycket kraftig nederbörd.
