# TENSTADALENS DAGVATTENPARK SYSTEMHANDLING

Projektnamn: Tenstadalens dagvattenpark  
Projekt nr: 1320041687  
Mottagare: Nabiha Shazad – Projektledare SVOA  
Typ av dokument: SYSTEMHANDLING  
Version: 2  
Datum: 2020-03-31  
Ansvarig: Maria Nilsson - Projekteringsledare  
Granskad av: Tobias Stenmark - Uppdragsledare

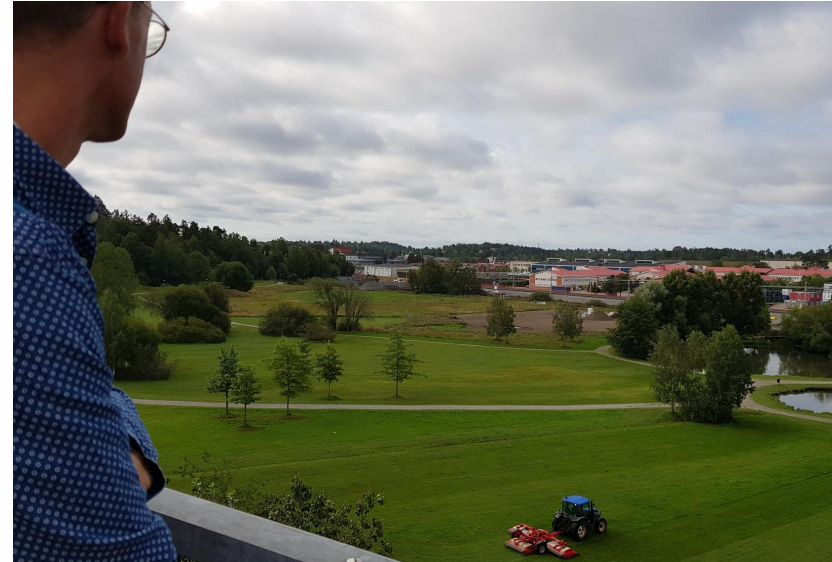
Fig 1 . Tenstadalen, utsikt från Hjulsta mot Mäljarbanan. Till höger i bild ligger två dammar som kallas Hjulsta vattenpark och utgör en del av Bällstaån. På andra sidan Mäljarbanan ligger Lunda industriområde. (Foto: 2019-08-30)

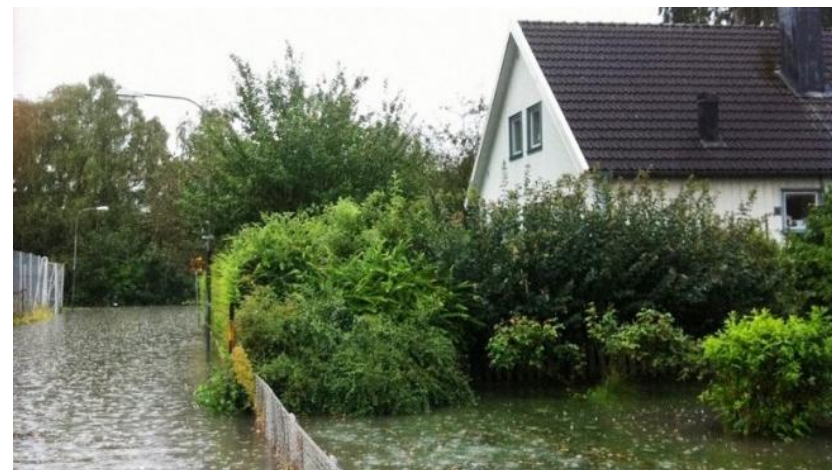
Fig 2 . Översvämning i Bällstaån 6 september 2015, fotografi taget i Bromsten av privatperson (Källa: <https://mitti.se/nyheter/oversvamningarna-okar/?omrade=kista>)

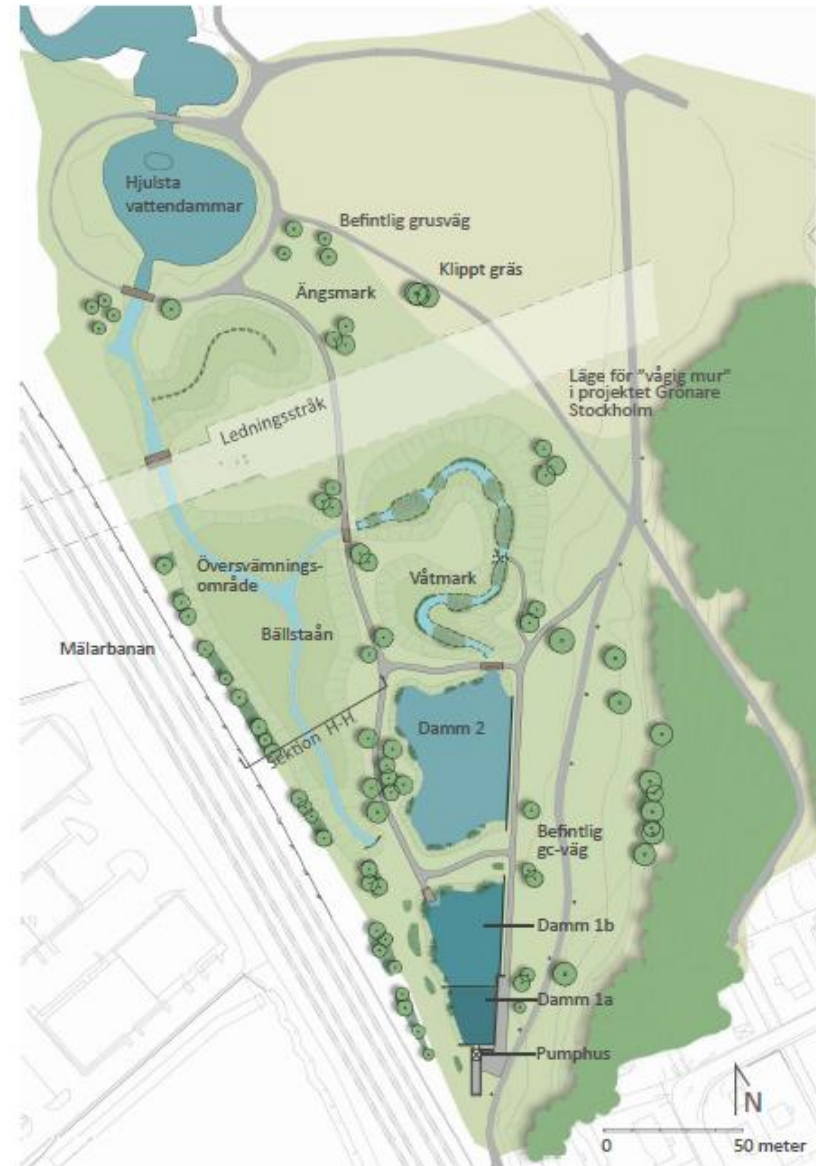
Fig 4. Illustrationsplan Tenstadalen dagvattenpark, se även Bilaga 3 - Landskap

Tenstadalens dagvattenpark består av en serie dammar för dagvattenrening samt en våtmark och fördröjningsytor intill Bällstaåns å-fåra, se illustrationsplan fig 4. Fältundersökningar har utförts, information om markens egenskaper presenteras i *Bilaga 4 – Geoteknik, Bilaga 5 – Hydrogeologi* och *Bilaga 6 – Markmiljö* en grov översikt ges i kap 2.3 Sammanfattande tabell - Anläggning .

Från damm 1a rinner vattnet över en låg betongmur till damm 1b. Damm 1b har två delar, de avskiljs av en vall med makadam som vattnet rinner igenom se *Bilaga 3 – Landskap* , vallen ligger under vattenytan och syns inte i fig 4. Bällstaåns kulvert passerar mellan Damm 1a och damm 2, därför måste dammarna hållas isär och de förbinds via en ledning. Vid låga flöden rinner vattnet från damm 1b till damm 2 i en smal ledning på botten och vid höga flöden bräddar vattnet från damm 1b ner i en brunn med öppning i höjd med reglervolymens maxyta se *Bilaga 2 – Dagvatten* , *Bilaga 3 – Landskap, Bilaga 7 – VA-teknik* och *Bilaga 9 Ledningssamordning* .

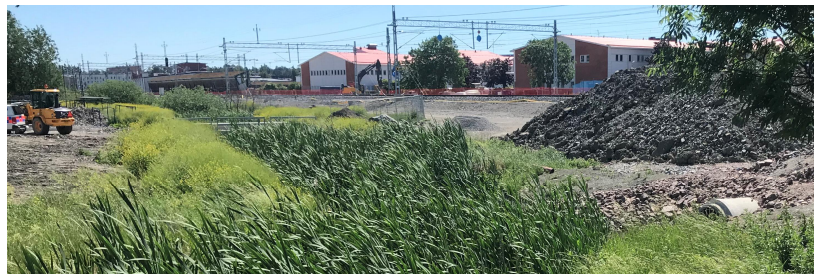
**Fig 5** . Vid låga flöden, som den här sensommardagen, sipprar Bällstaån som en bäck på botten i det djupt vassfyllda diket som går utefter Mälarbanan. Vy i åns flödesriktning mot kulvertens öppning. (Foto: 2019-08-30)

Bällstaån kommer in i Tenstadalen norrifrån via befintliga Hjulsta vattendammar och rinner söderut i en svagt meandrande sträcka ner mot befintlig anslutning till kulverten. Kulverten mynnar ut i Bromsten och därefter fortsätter Bällstaån sin färd ner mot Mälaren. Vid höga flöden, exempelvis i samband med skyfall, stiger vattenytan. Då bräddar Bällstaån upp i våtmarken och till angränsande fördröjningsytor, se fig 5-7.

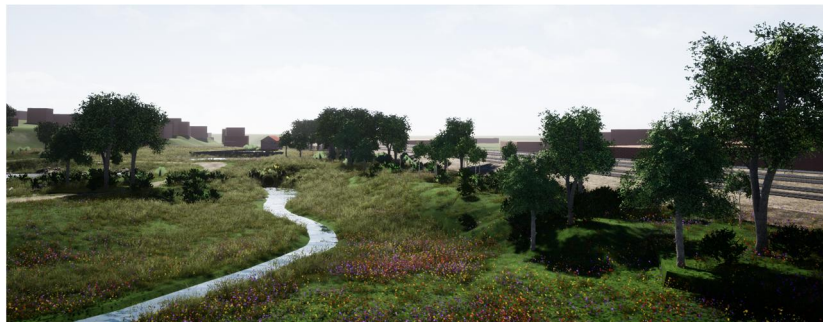
**Fig 6** . Projekterad lösning. Å-fåran har flyttats för att öka avståndet till Mälarbanan samt för att skapa fördröjningsvolym mha flacka slänter. Vy mot kulvertens öppning. (Visualisering från 3D modell: Gabriel Lindqvist)

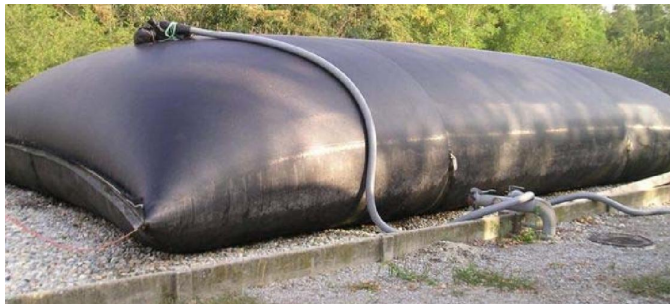
**Fig 8.** Exempel på geotub. Källa: <https://vpp.sbuf.se/Public/Documents/ProjectDocuments/442015b4-3dcc-469f-9baf-81a128d12f29/FinalReport/SBUF12327%20Slutrapport%20Geotuber%20för%20slamavvattning%20vid%20anläggningsarbeten.pdf>

- Sugning av botten slam sker från en ponton, slamsugningsbil behövs ej. I samband med slamsugning av dammarna samlas slammet i geotuber, se fig 8. Geotuberna läggs upp i närheten av anläggningen för att torka innan borttransport till deponi. Fällningskemikalie binder föroreningarna i det uppsugna sedimentet. Lakvatten från massorna behöver inte genomgå ytterligare rening.

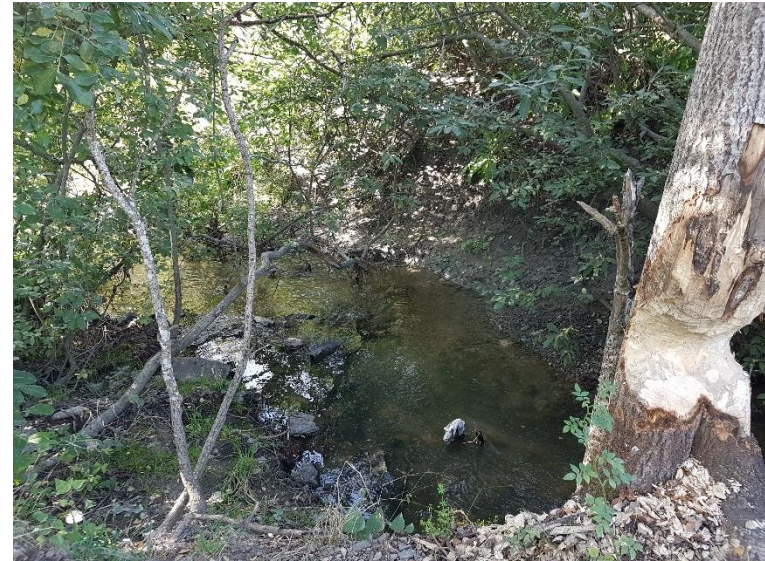
**Fig 9 .** Spår efter bäver i Bällstaåns djupa å-fåra, nära anslutningen till Kulverten i Tenstadalen. (Foto: 2019-08-30)

- Spår efter bäver finns i området, se fig 9. Bävrar har en tendens att påverka flödet i dammar och våtmarker via sina egna konstruktioner. Vid exempelvis Nynäshamns våtmark pågår ett kontinuerligt arbete med att återställa efter bäverns ingrepp, se fig 10. Det är viktigt att ha en löpande tillsyn för att upptäcka och åtgärda ingrepp i ett tidigt skede.

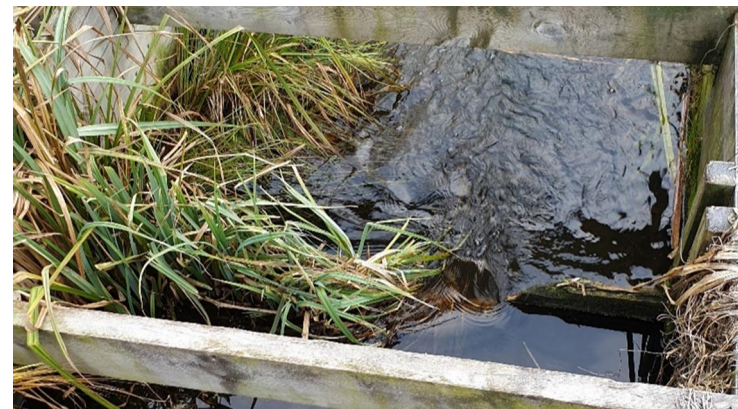
**Fig 10.** Fotot ovan är från Nynäshamns våtmark där bävern bitit sönder en av plankorna som reglerar flödet mellan två dammar. I Nynäshamn har driften tillsyn flera gånger i veckan för att upptäcka och åtgärda ingrepp i ett tidigt skede samt för att rensa växtlighet som kan stoppa upp flödet. Vid några tillfällen har Nynäshamn från Länsstyrelsen fått tillstånd att spränga bäverbon som anlagts i våtmarken. (Foto: Johanna Lundström 2019-11-06)
