HÄSSELBY HEM

# Rumsfilen 4

PM Trädinventering

2024-01-23

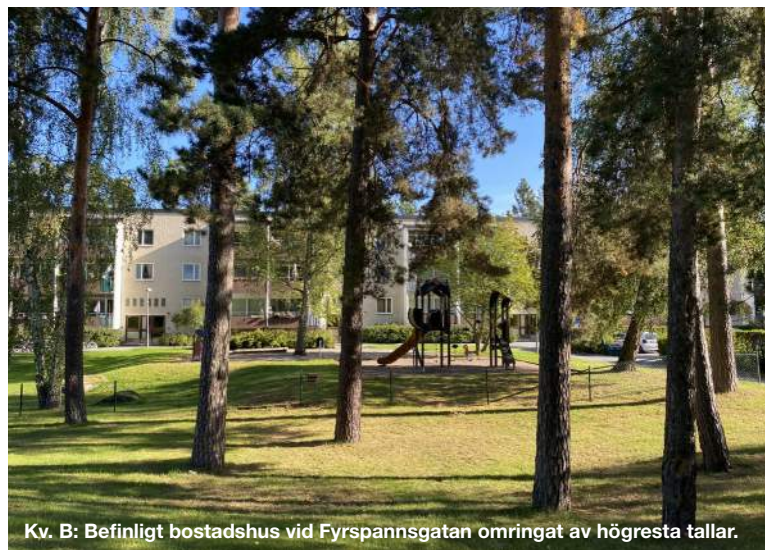
Kv. B: Befintligt bostadshus vid Fyrspannsgatan omringat av högresta tallar.

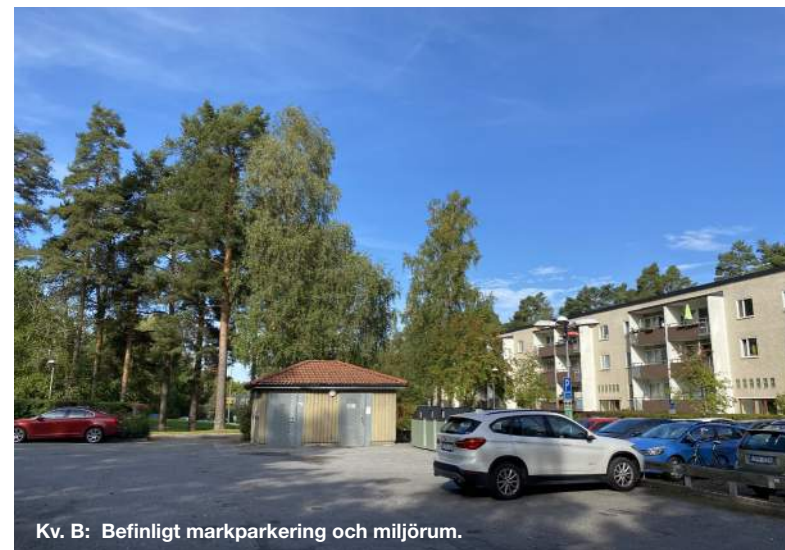
Kv. B: Befintligt markparkering och miljörum.

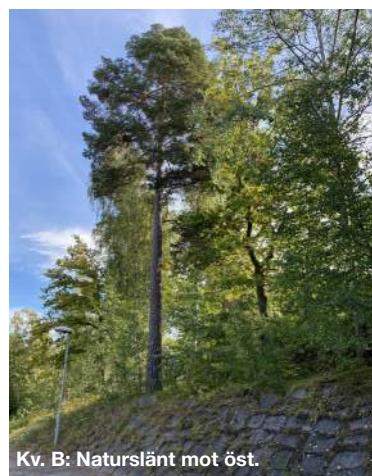
Kv. B: Naturslänt mot öst.

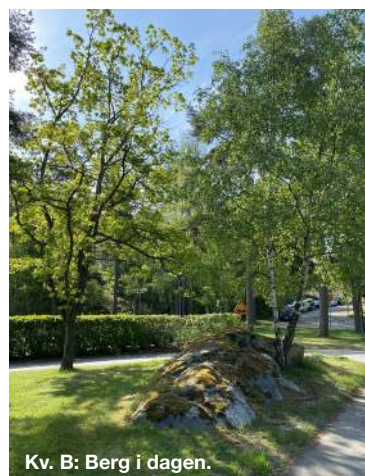
Kv. B: Berg i dagen.

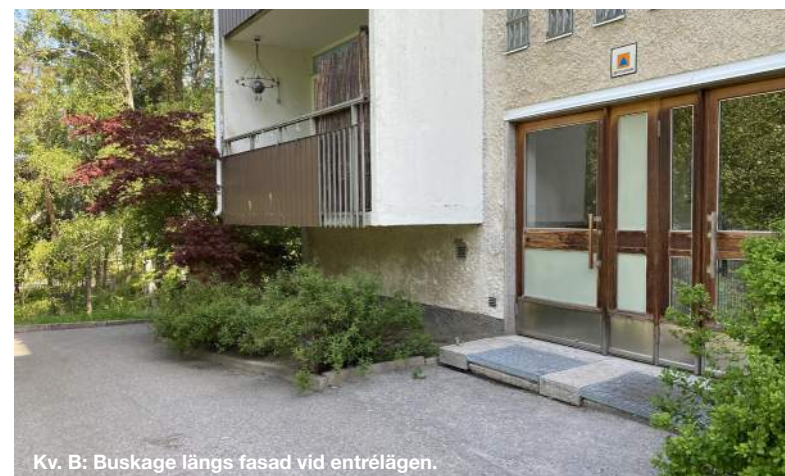
Kv. B: Buskage längs fasad vid entrélägen.

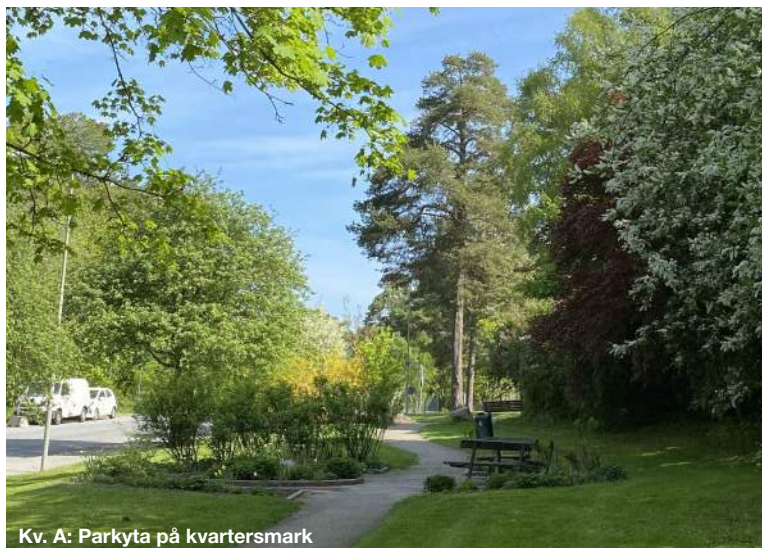
Kv. A: Parkyta på kvartersmark

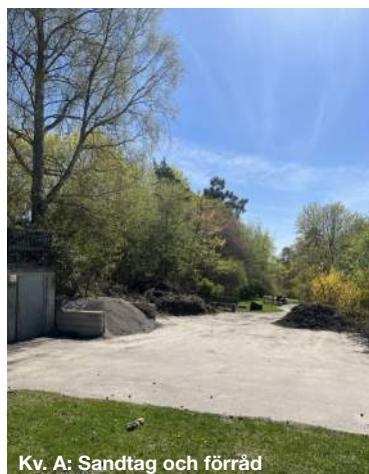
Kv. A: Sandtag och förråd

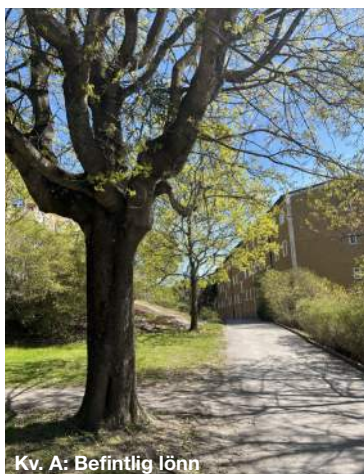
Kv. A: Befintlig lönn

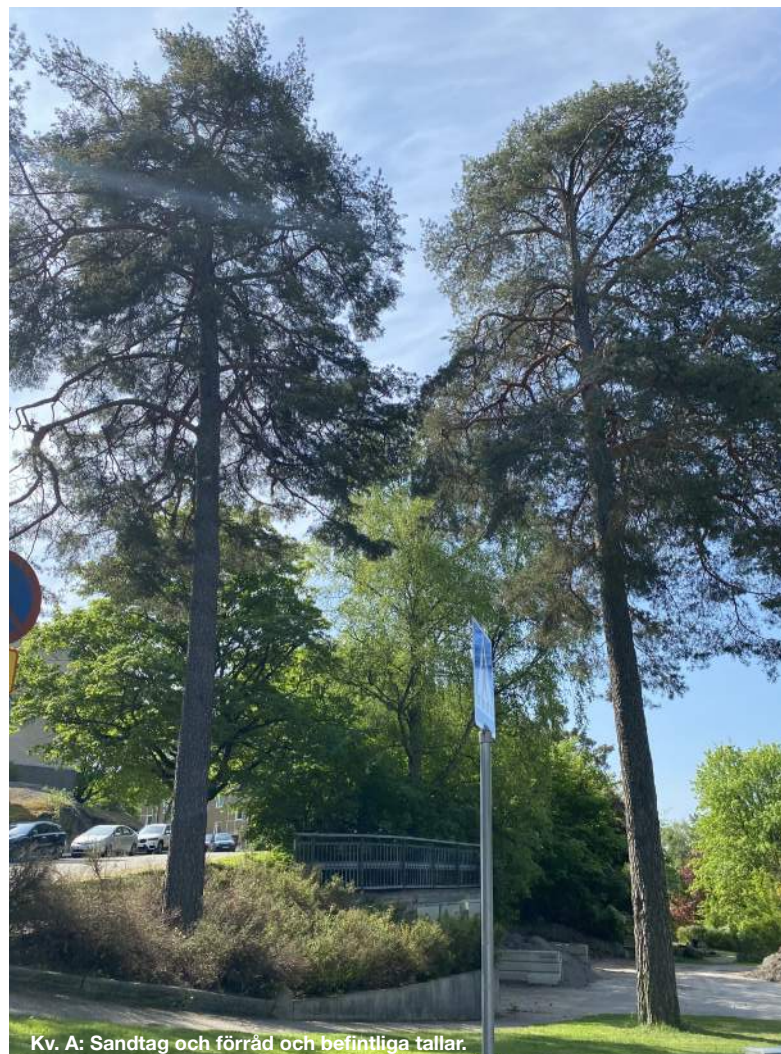
Kv. A: Sandtag och förråd och befintliga tallar.
