# **BESKRIVNING SANERINGSÅTGÄRDER FÖR BYGGNADER INOM GASVERKET, ÖSTRA**

Stockholm 2023-04-21

## Planerade saneringsarbeten inom östra delen av Gasverket, Stockholm:

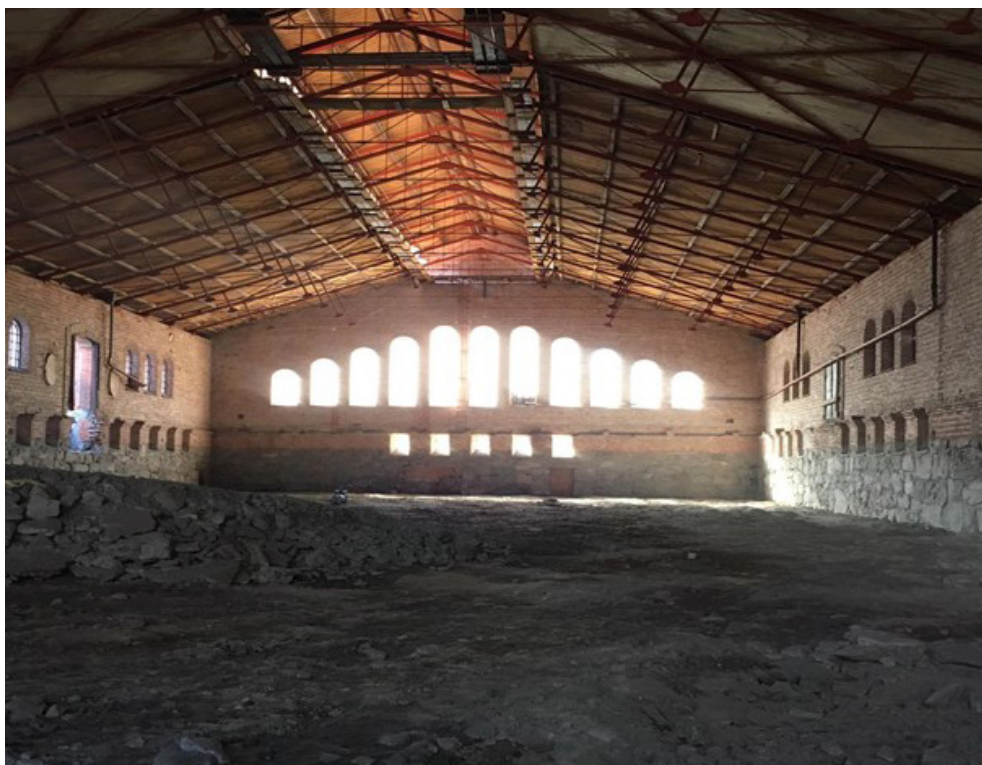
Bild 8 som visar hus 8 efter att källargrunden av granit blästrats samt efter putsen på teglet bilats bort.

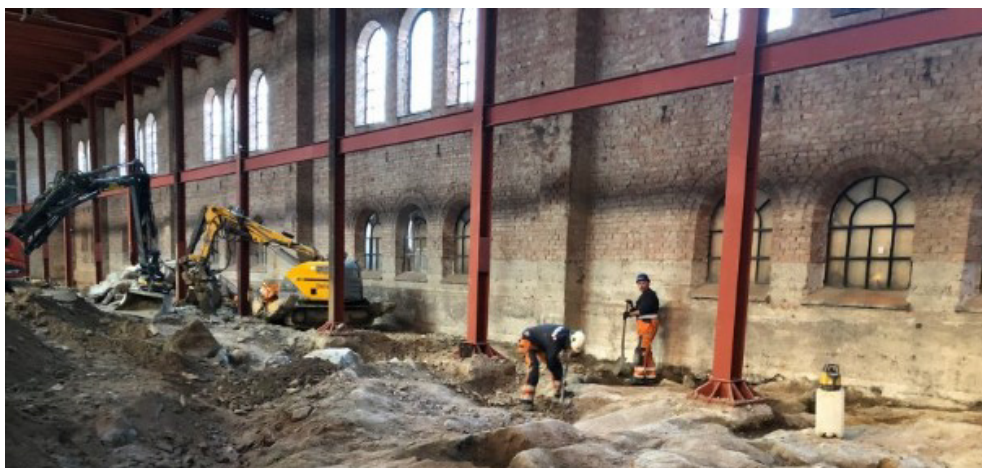
Bild 9 från hus 10 när betongplattan är borttagen och hur schaktarbeten utförs.

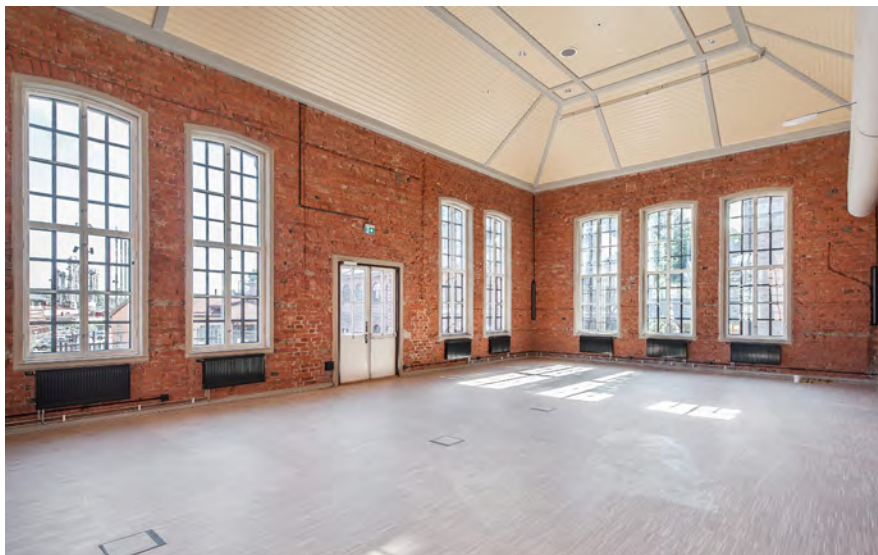
Bild 10 från hus 10 som visar tegel och fönster efter sanering och renovering och efter väggen behandlats med vattenglas.

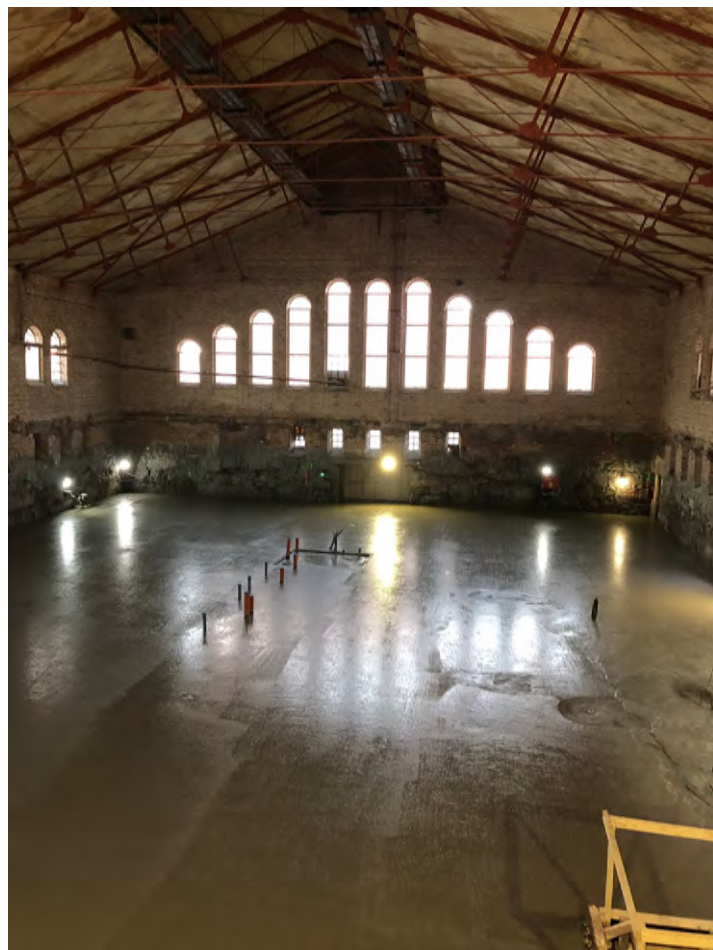
Bild 11. Från hus 8 som visar ny bottenplatta.

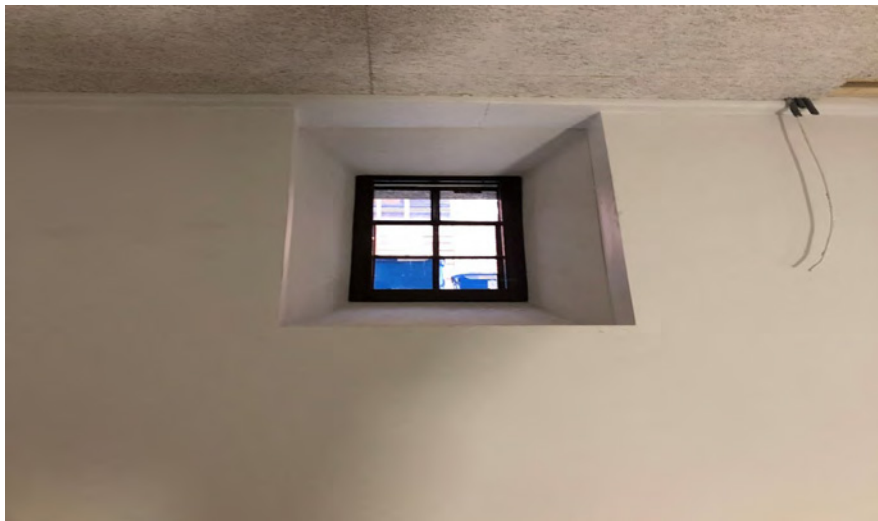
Bild 12 från hus 8 som visar inklädnad av källaryttervägg.

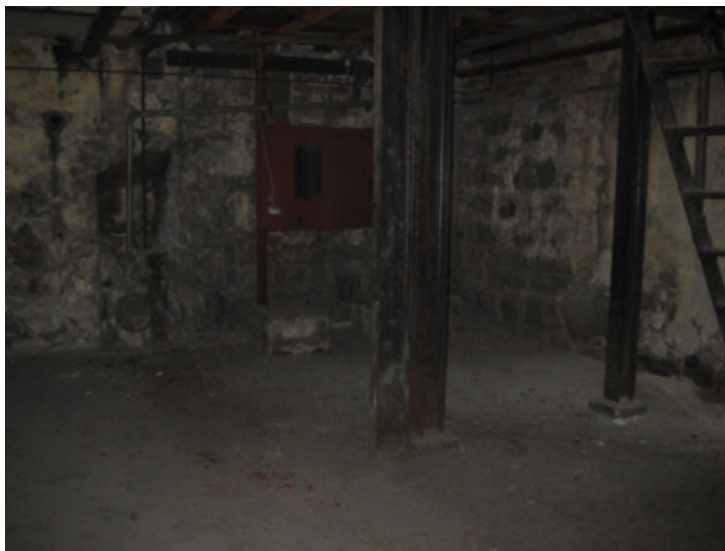
Bild 17 invändigt i källare i hus 26.

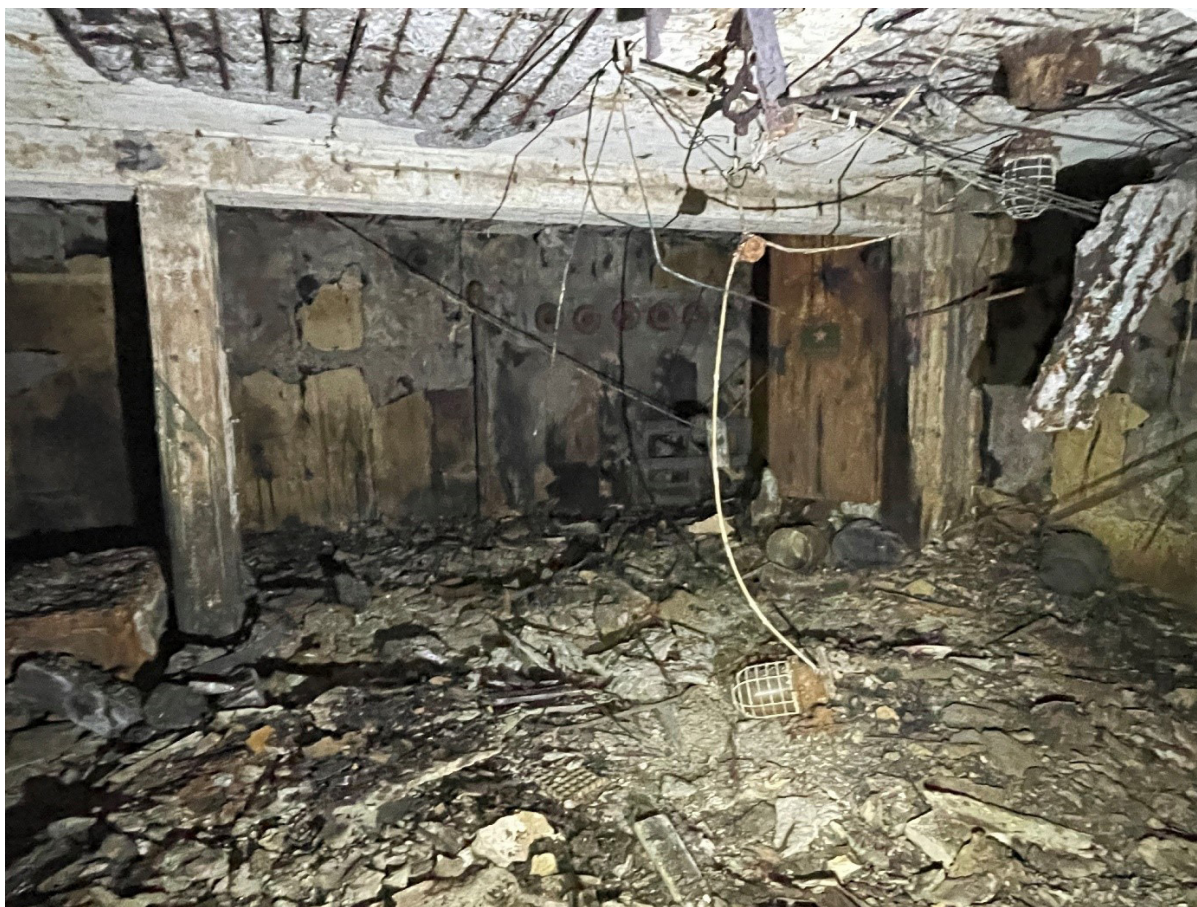
Bild 23 tagen i källaren i hus 25 i oktober 2022.

Hus 25 skiljer sig från övriga byggnader inom Gasverket. Byggnaden tillhör inte de hus som ritats av Ferdinand Boberg utan har kommit till i ett senare skede. Hus 25 har en källare av betong som är kraftigt söndervittrad, se bild 23.

- Befintlig utrustning demonteras, saneras och återanvänds om så är möjligt (av antikvarisk anledning).
- Bjälklag demonteras eller rivs.
- Bottenplattan saneras genom blästring och rivs sedan.
- Bortschaktning av eventuella föroreningar i jordmassor under bottenplattan.
- Nya kapillärbrytande lager samt isolering under källargolvsplatta.
- Förorenat samt frostsprängt tegel byts ut.
- Byggnadssmide i fasad blästras och rostskyddsbehandlas samt färdigmålas.
- Ny gas- och vattentät bottenplatta.
- Nya invändiga bjälklag.
- Ytterväggen kompletteras från insidan.
- Fönster blästras, renoveras och kompletteras med nya glas för att förbättra energianvändningen.
- Nya fönster tillkommer.
- Dörrar och portar renoveras samt kompletteras med nya.

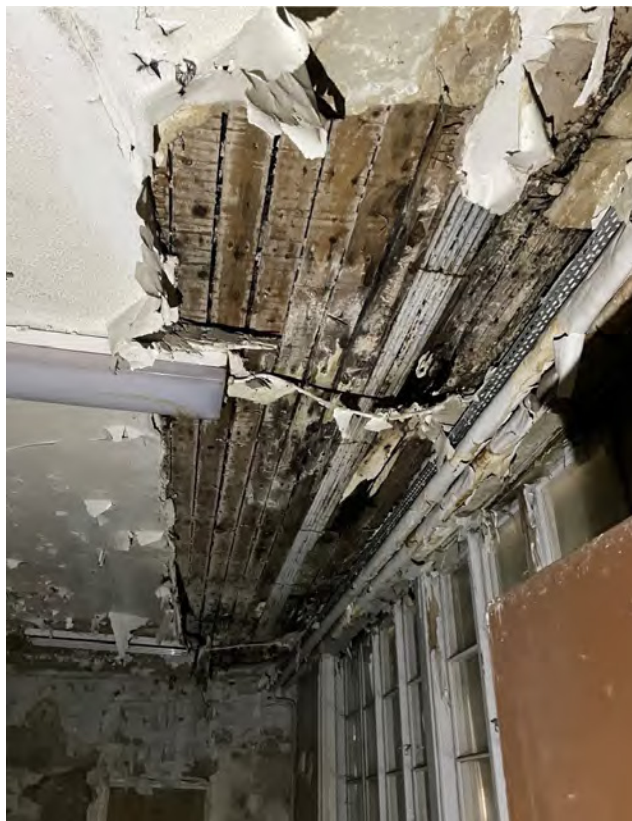
Bild 37 som visar invändigt hus 15/16.

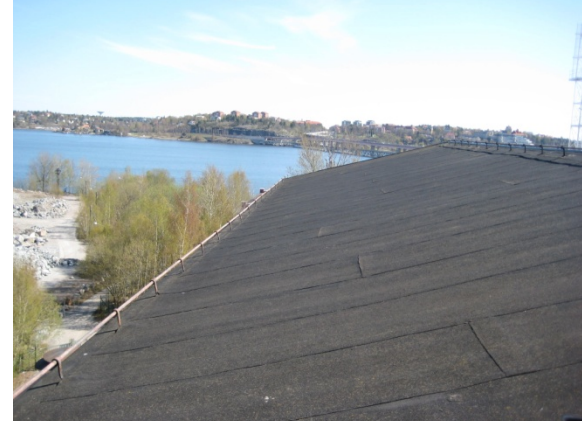
Norra fasaden	Papptak

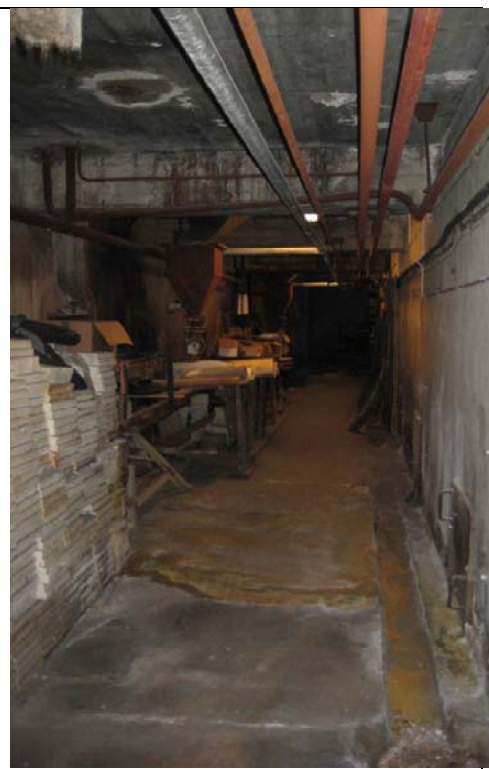
Sotkammare i källaren

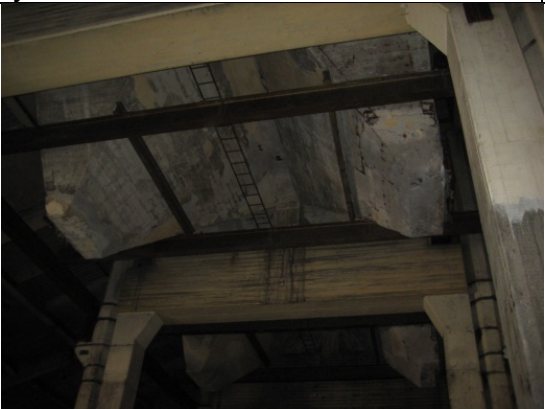
Betongkonstruktion i tak för tappning av kol	Lagerdel, asfalterat golv

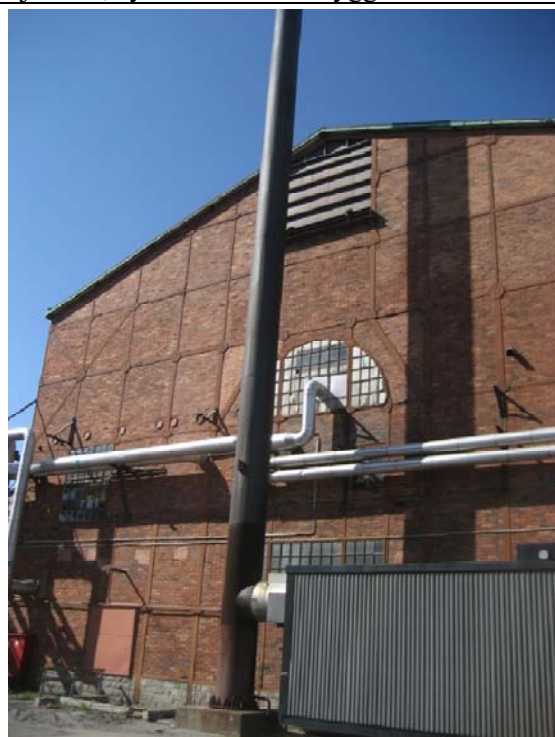
Östra gaveln (tjärfack i nedre hörnet)

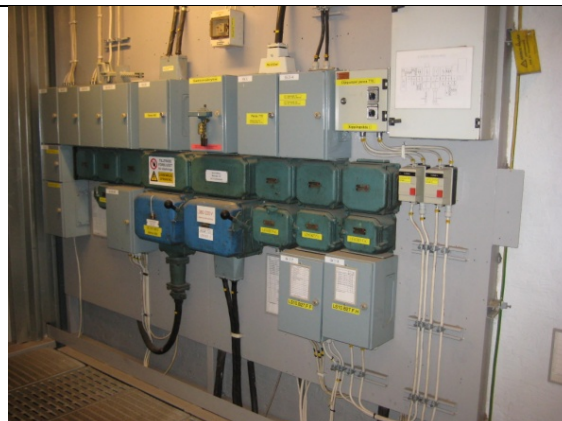
El/blandat nya och äldre installationer

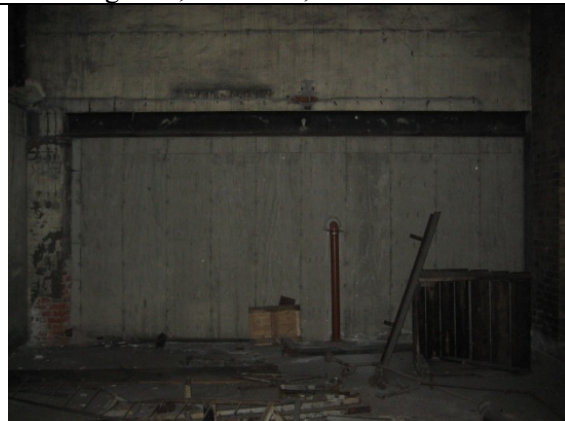
Igenmurad koksfiga i källaren mot byggnad 24

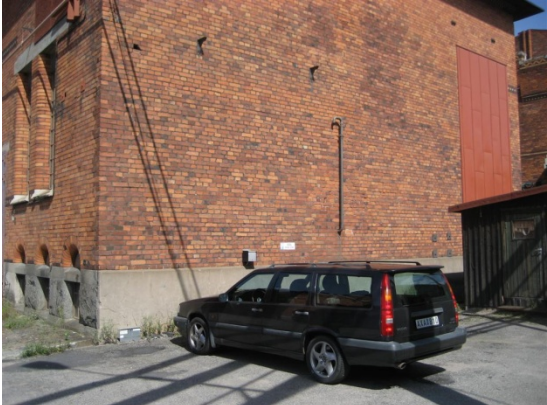
<p>Källare, tillbyggt entresolplan</p>	<p>Sydsida, anslutning av tjärledning</p>
